IGLESIA DE SANTA MARÍA LA MAYOR DE AYORA

ESTUDIO, ANÁLISIS Y PROPUESTA DE INTERVENCIÓN

TRABAJO FIN DE MÁSTER | MCPA | CURSO 2014-2015

AUTOR | DAVID CLARÍ GAMÓN

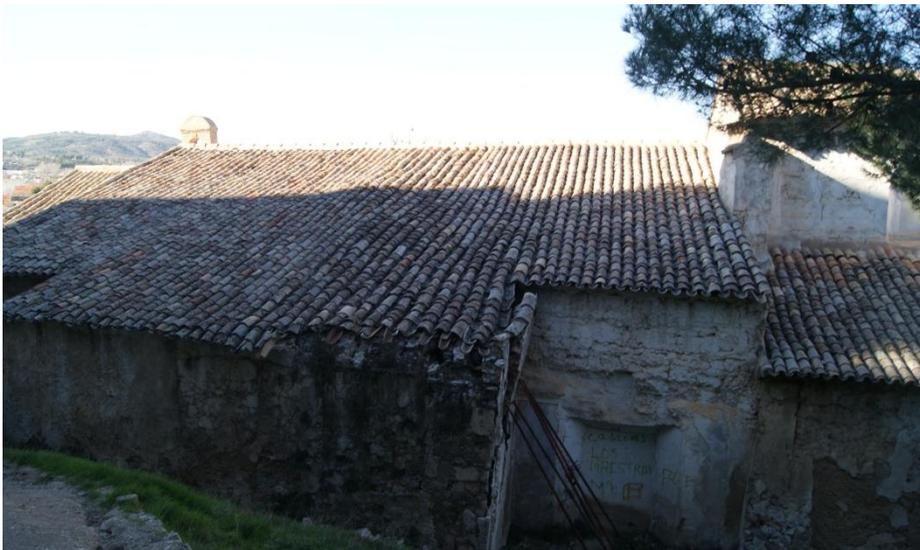
Figura 2.106– Efectos de la erosión en los muros del edificio. (David Clarí, 2014)

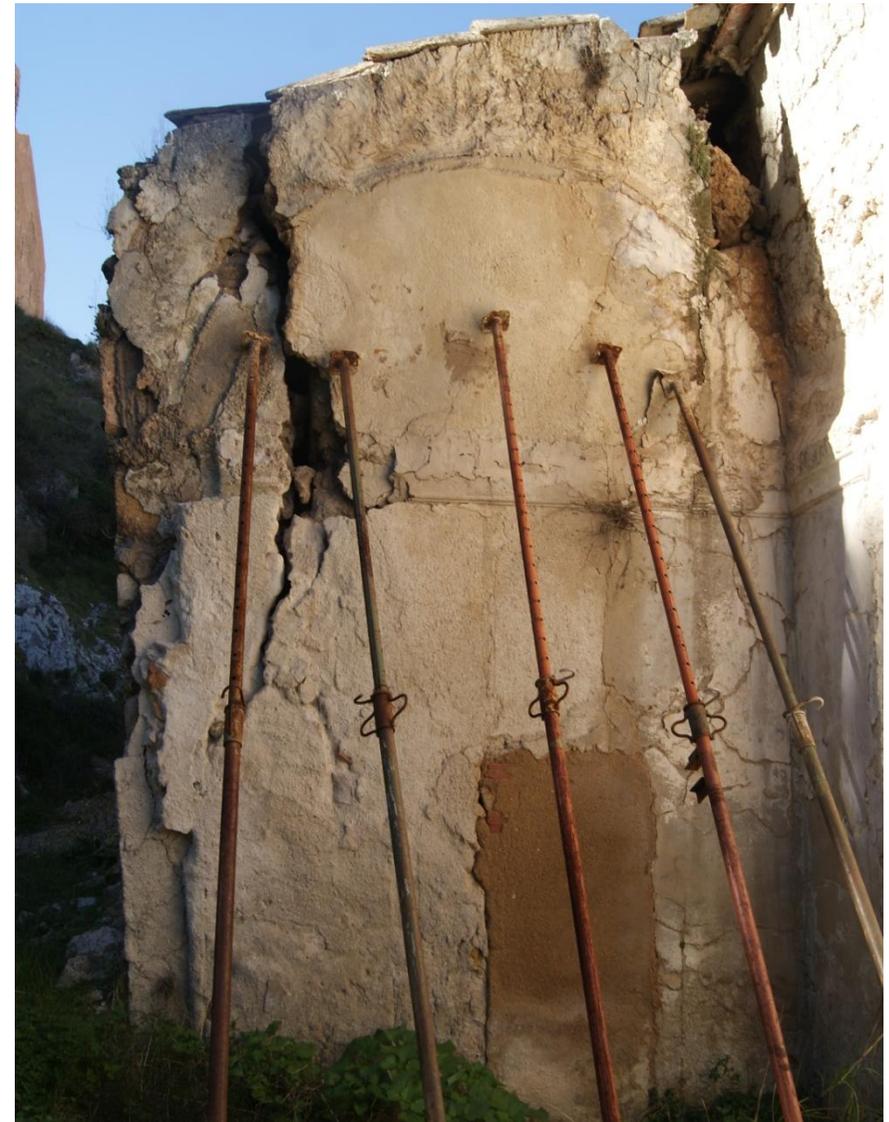
Tal como se ha descrito, existen grandes zonas con fisuraciones en los revestimientos y acabados. Además existen zonas concretas con grietas de gran envergadura como en los muros de cierre de la fachada sur o las bóvedas apuntadas del lado de la Epístola.

Figura 2.107– Grietas verticales en el muro de cierre de fachada sur. (David Clarí, 2014)

Cosido de grietas mediante varillas de fibra de vidrio y resinas epoxídicas

1_Muro de mampostería con mortero de cal, 2_Revestimiento de mortero de cal, 3_Grieta producida sobre muro de cerramiento, 4_Varilla de fibra de vidrio introducida a 45°, al tresbolillo y tomada con resina epoxi

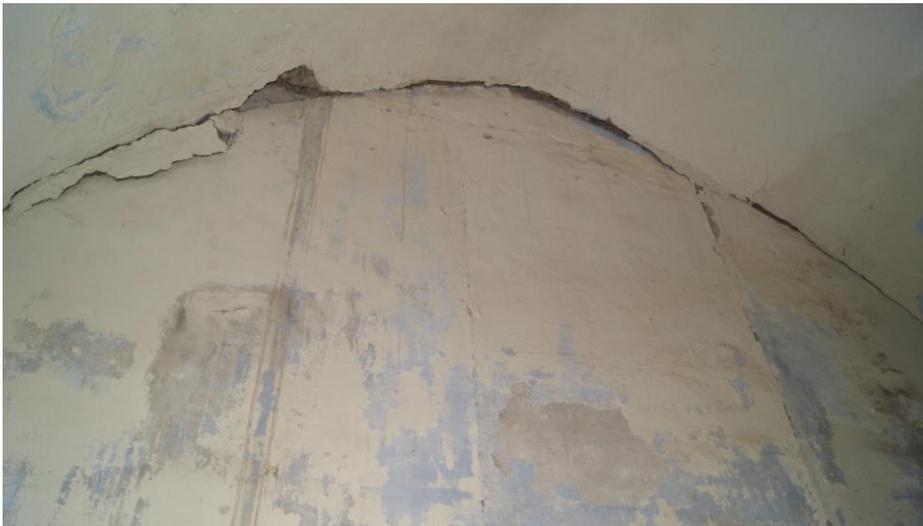
Figura 2.108– Grieta entre la fábrica y la bóveda de cañón apuntado. (David Clarí, 2014)

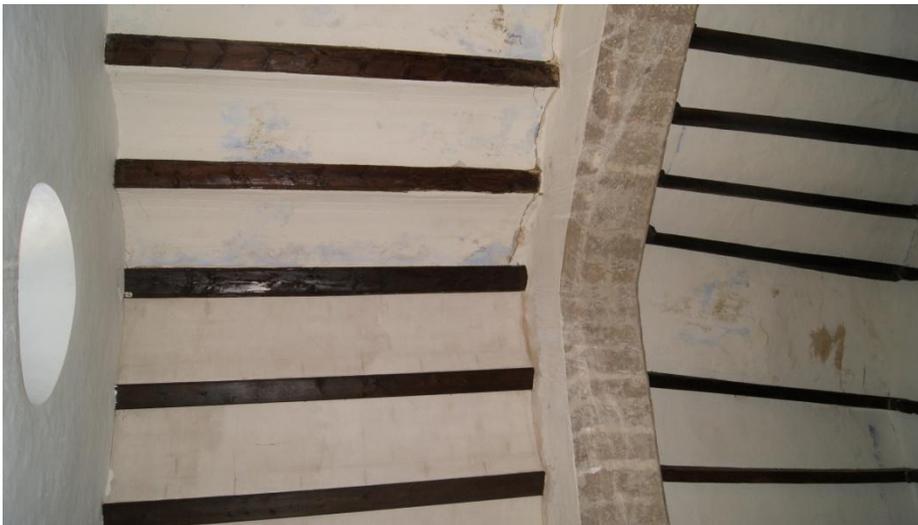
Figura 2.109– Grieta entre entrevigado y el arco apuntado. (David Clarí, 2014)

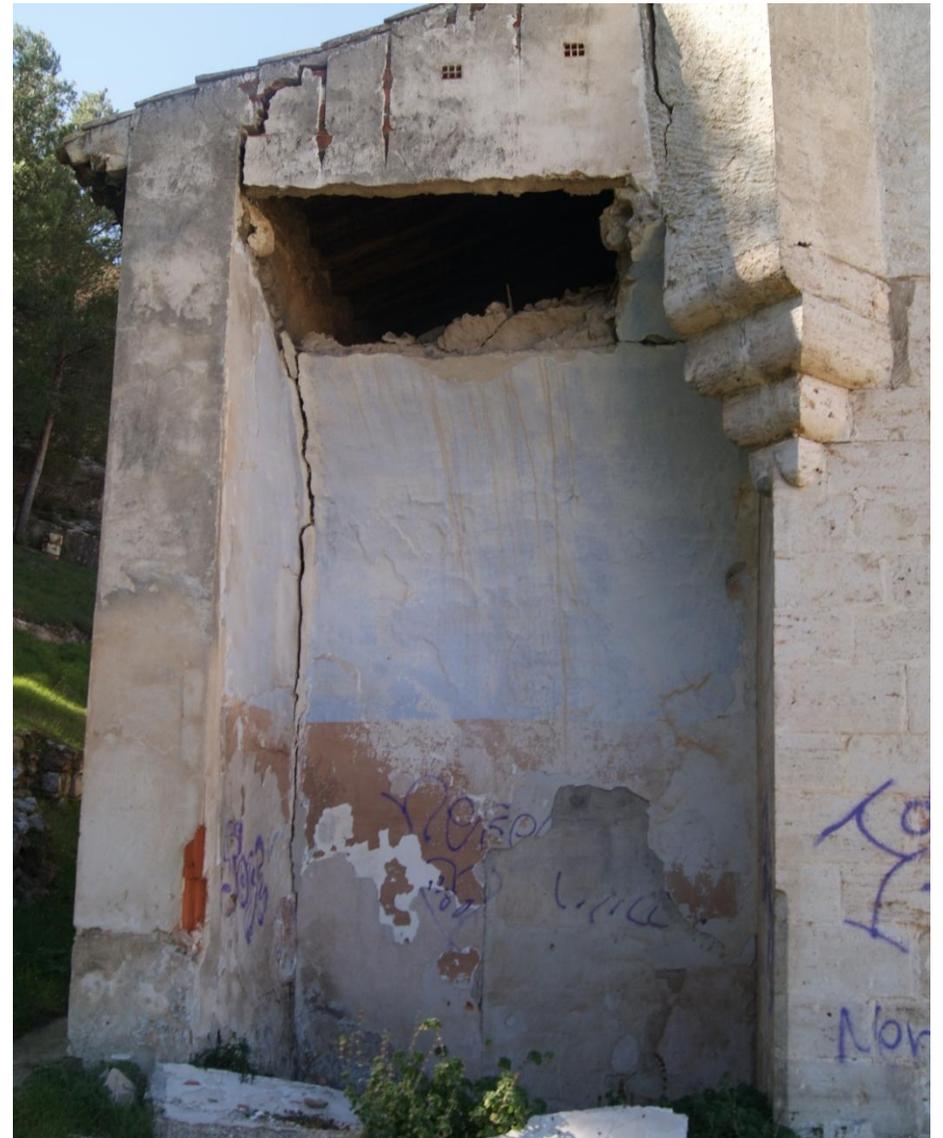
Figura 2.110– Grieta entre la fábrica y la bóveda de cañón apuntado. (David Clarí, 2014)

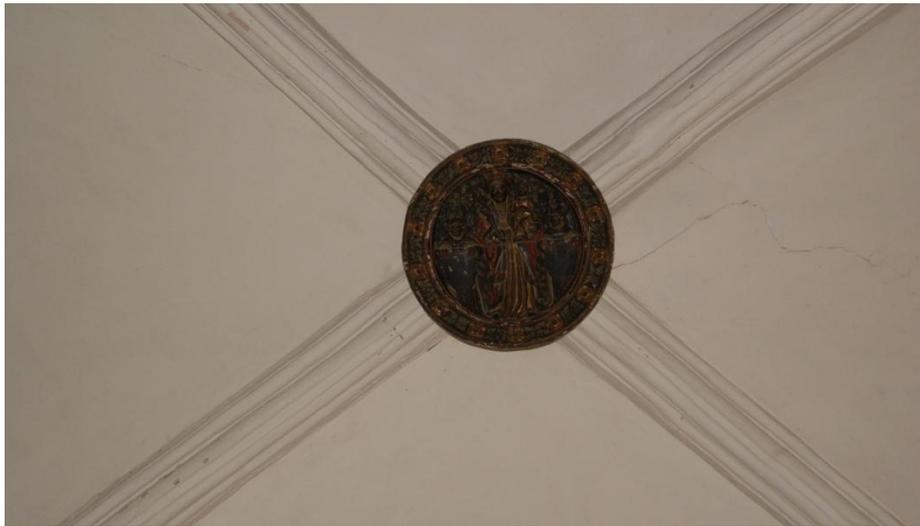
Figura 2.111– Fisuras en revestimiento bóveda de crucería. (David Clarí, 2014)

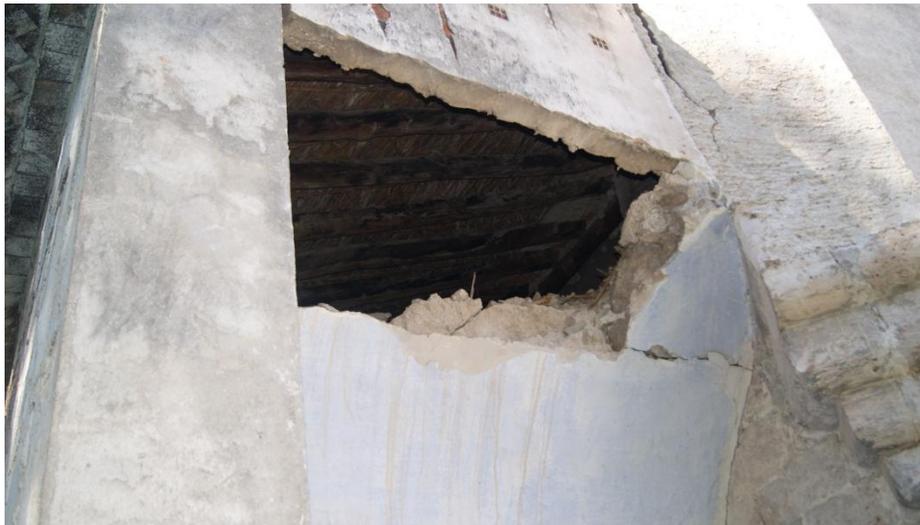
Figura 4.4 – Rotura de bóveda en fachada este. (David Clarí, 2014)

-Consolidación y reconstrucción de la bóveda apuntada en la fachada este del inmueble que se encuentra arruinada en su parte superior (figura 4.4). Dado que se conoce la disposición constructiva del elemento, pues los restos están presentes a escasos metros, se procederá a su reconstrucción y consolidación.

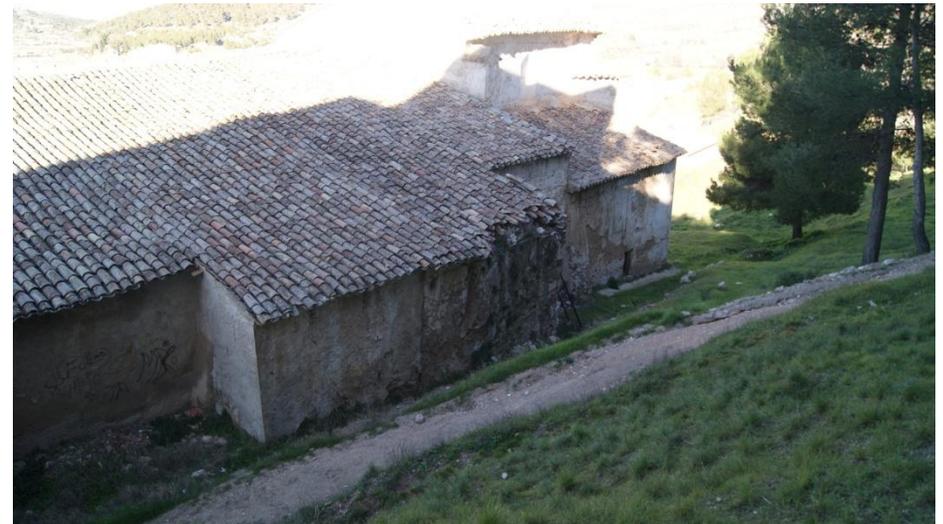
Figura 4.5 – Efectos de la humedad en fachada sur. (David Clarí, 2014)

-Control de la humedad por escorrentía que afecta en épocas de lluvia al muro de fachada sur y que hace que las fábricas de esa zona absorban humedad y desencadenen distintos procesos patológicos (figura 4.5). Para paliar este problema se planteará un sistema de drenaje que absorberá toda el agua por escorrentía que reciben los muros del edificio en la actualidad.

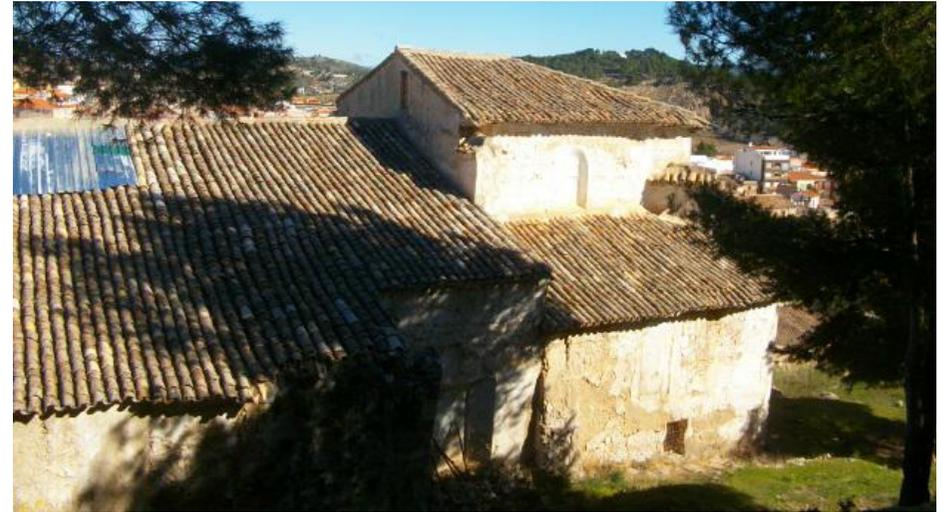
Figura 4.7 – Estado actual de la cubierta del edificio. (Aytm. Ayora, 2014)

-Reparación, sustitución y mejora de la cubierta del edificio (figura 4.7), incluyendo la sustitución de piezas, la mejora y sustitución del tablero de apoyo, la revisión, reparación o sustitución de los pares de madera y de las vigas principales del sistema de cubierta, la impermeabilización en los puntos singulares, la creación de un sistema de recogida de aguas y la formación de cornisas con vuelo suficiente.

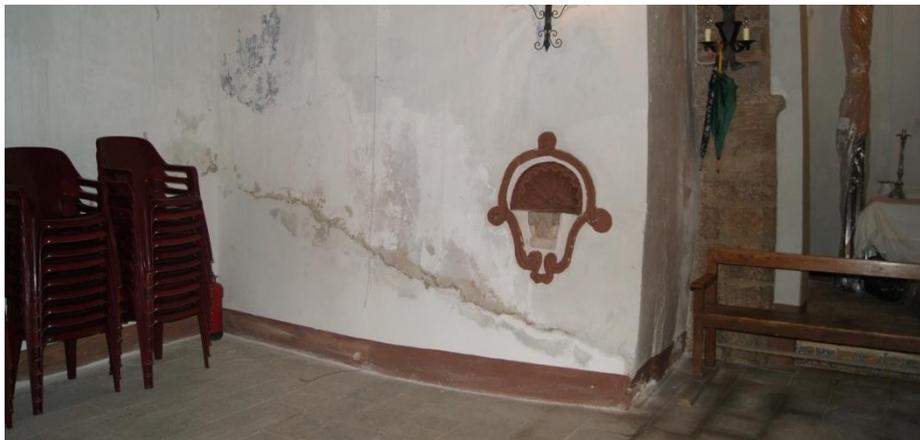
Esta humedad proveniente del subsuelo asciende buscando el equilibrio hidrostático en el interior del elemento, manifestándose a través de ondas irregulares sobre el paramento. De este modo es posible conocer las distintas cotas a las que ha llegado la humedad en el interior del elemento.

Figura 4.16 – Humedad por capilaridad en el lado del evangelio. (David Clarí, 2014)

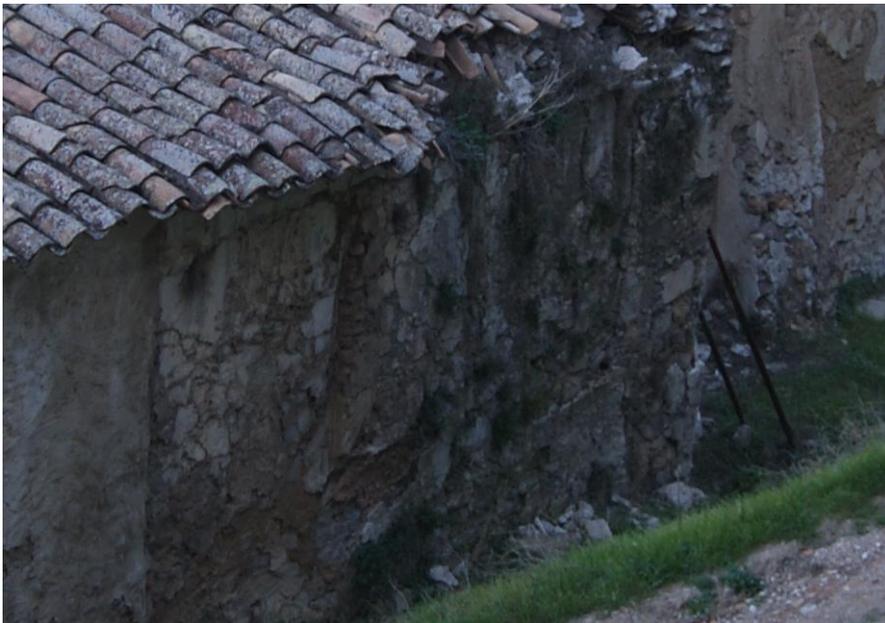
En la mayor parte de los muros de mampostería del edificio existen zonas en las que la pérdida de masa o de mampuestos podría afectar a la resistencia del conjunto constructivo. Esta patología tiene su origen en diferentes factores tanto internos como externos, dando lugar a las roturas que se aprecian de forma visual en los cerramientos.

Figura 4.22 – Pérdida de masa en muros de mampostería. (David Clarí, 2014)

Consolidación de muros de mampostería mediante inyecciones de cal hidráulica

1_Muro de mampostería con mortero de cal, 2_Revestimiento de mortero de cal, 3_Perforaciones de 10-20mm muro de cerramiento cada 50cm, 4_Inyector introducido en el muro, 5_Lechada de mortero cal hidráulica, 6_Sistema de inyección a 1 atm de presión

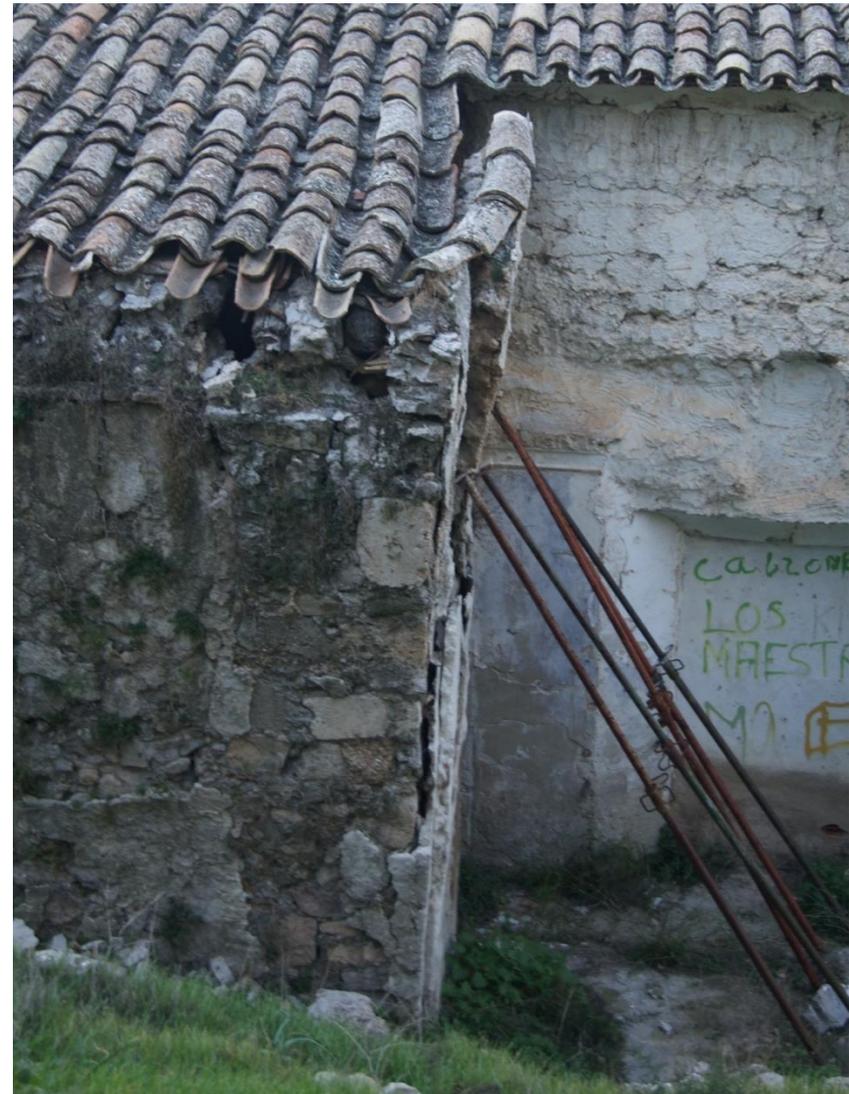
La fachada sur presenta gran cantidad de lesiones y procesos patológicos, y en concreto el muro de ampliación realizado entre el siglo XVII y XVIII está parcialmente arruinado.

Figura 4.28 – Apuntalamiento en el muro de fachada sur. (David Clarí, 2014)
