*Seguimiento de la obra de  
restauración de la cubierta  
de la Iglesia de Catí y  
estudio de la techumbre*

**Autora:** Edo Rull, Lorena

**Junio 2015**

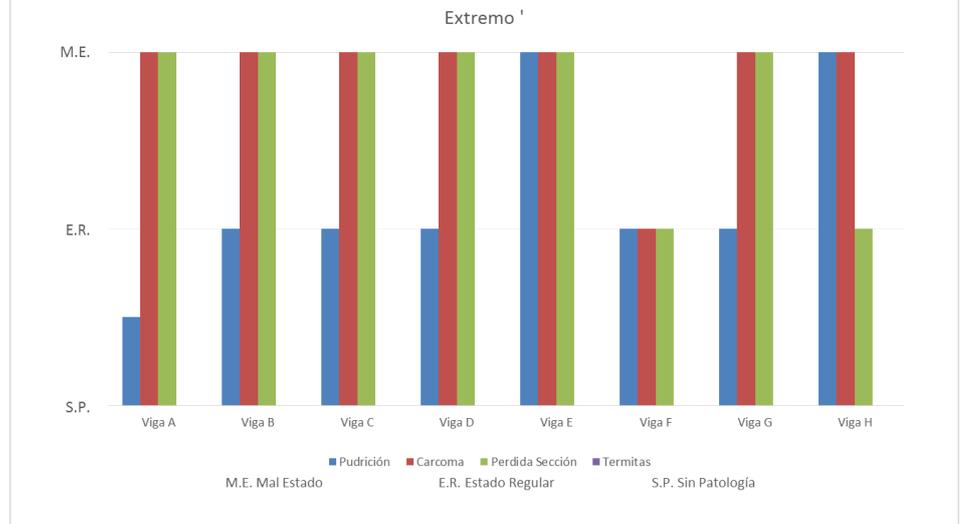
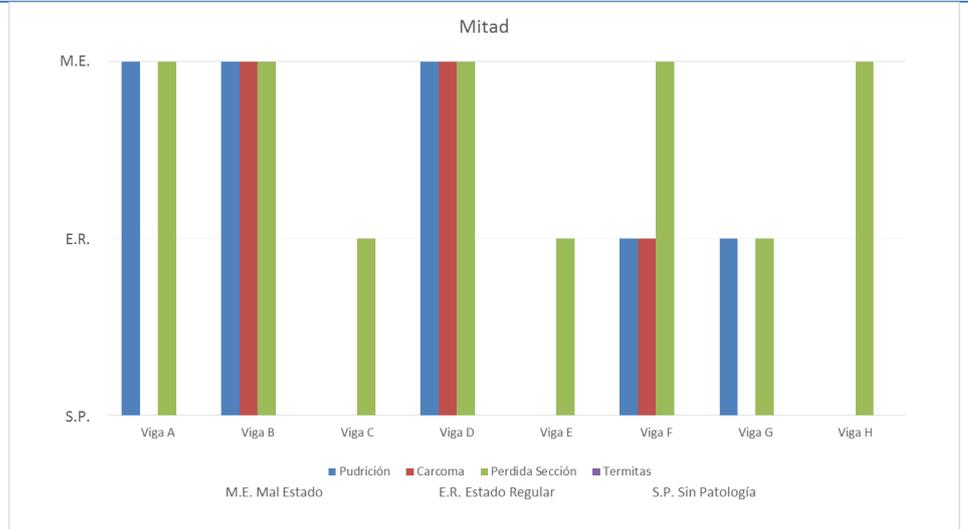
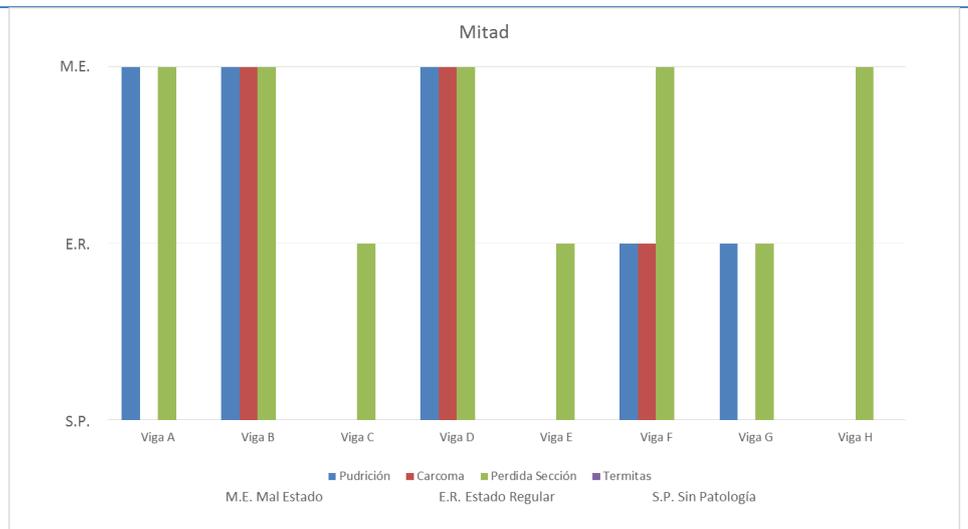
ZONA A'

Agentes degradadores: Bióticos y abióticos

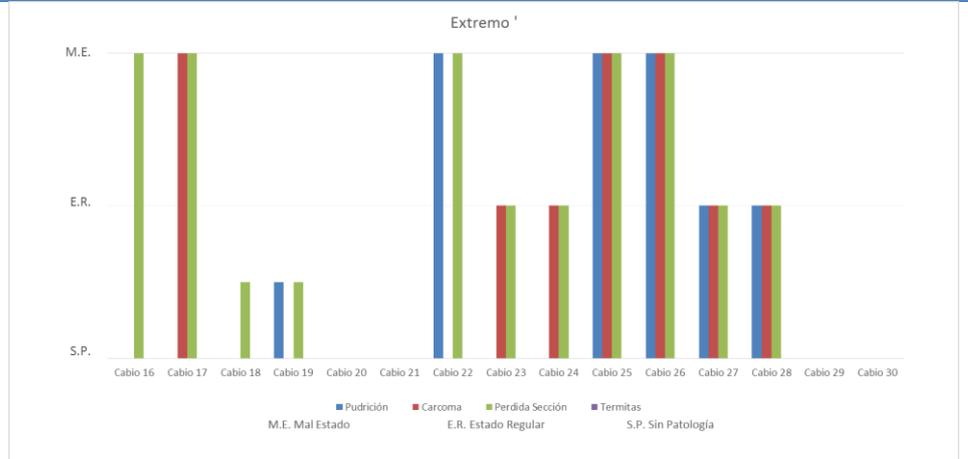
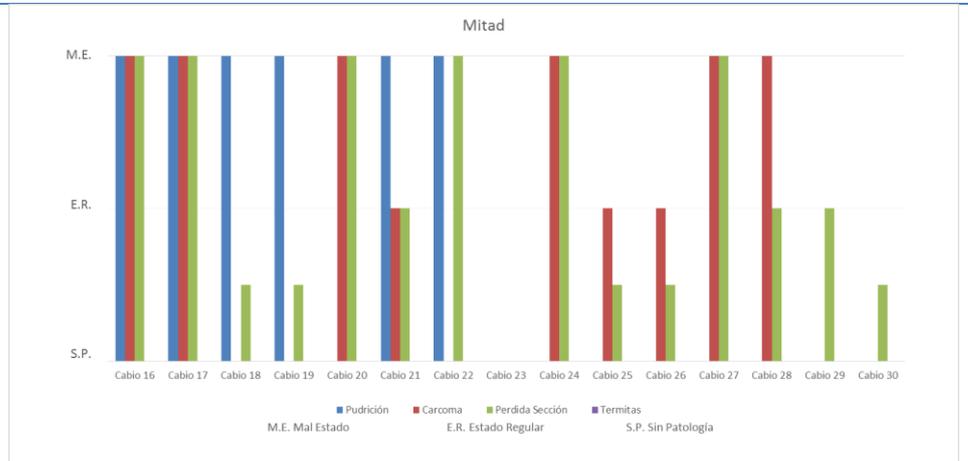
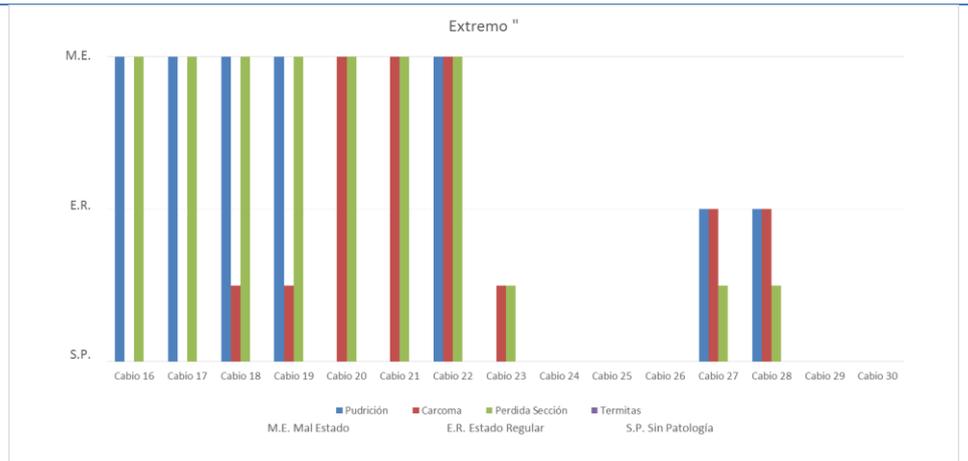
ZONA B

Agentes degradadores: Bióticos y abióticos

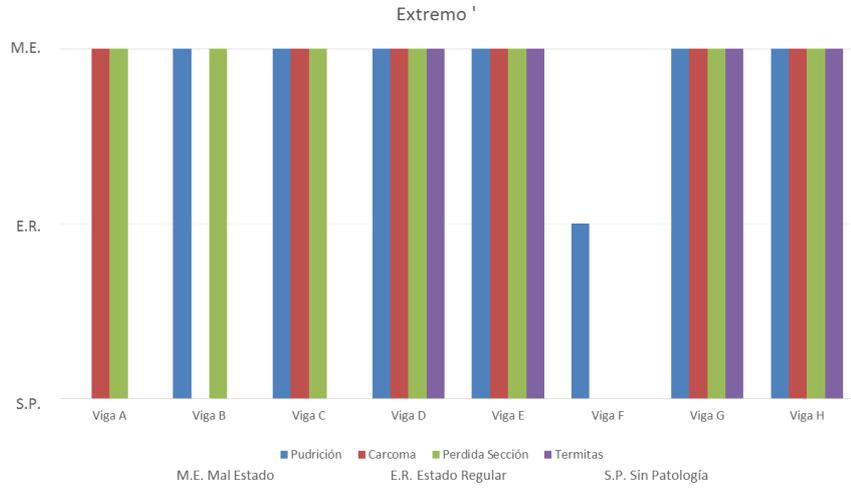
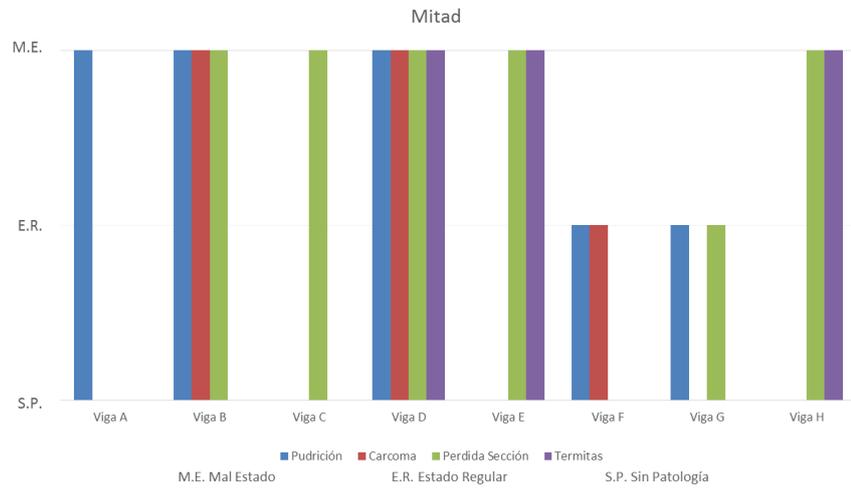
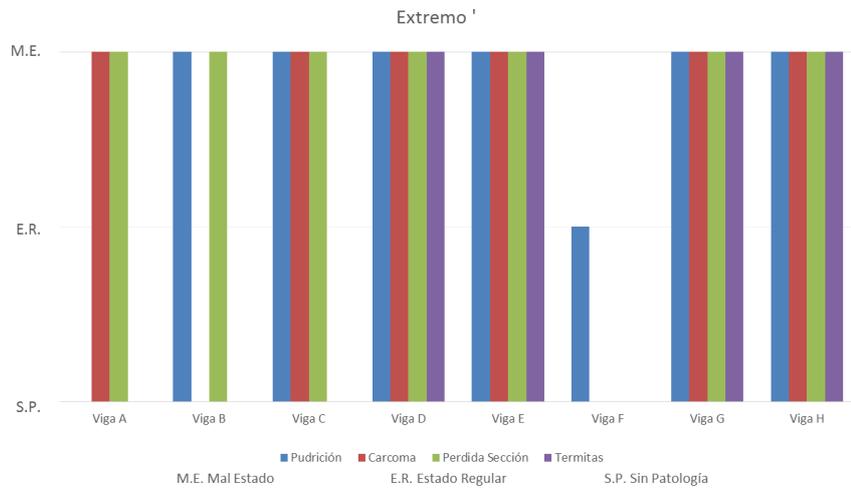
VIGAS O  
CORREAS

Agentes degradadores: Bióticos y abióticos

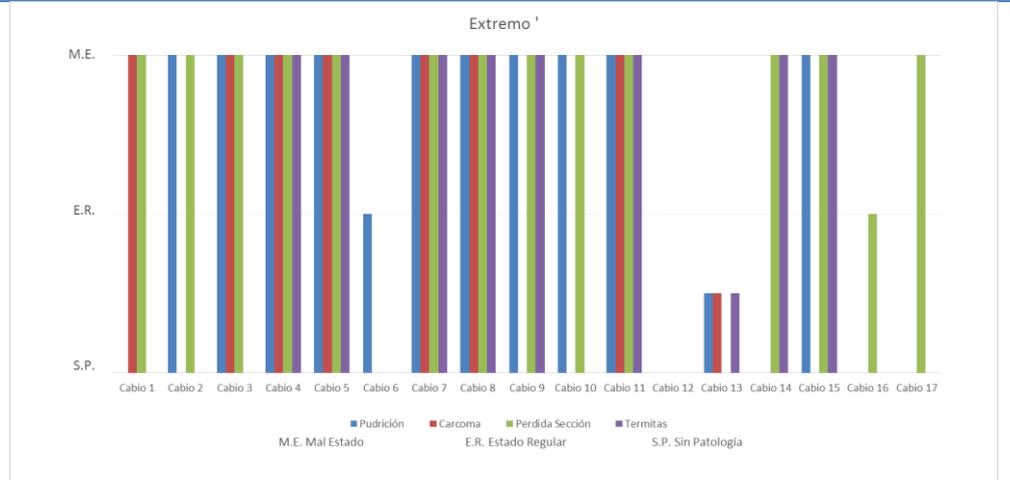
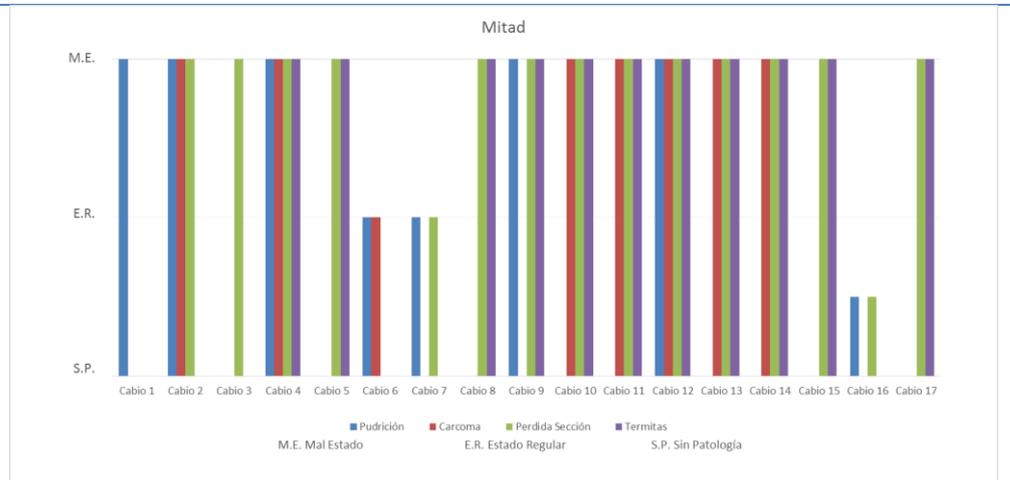
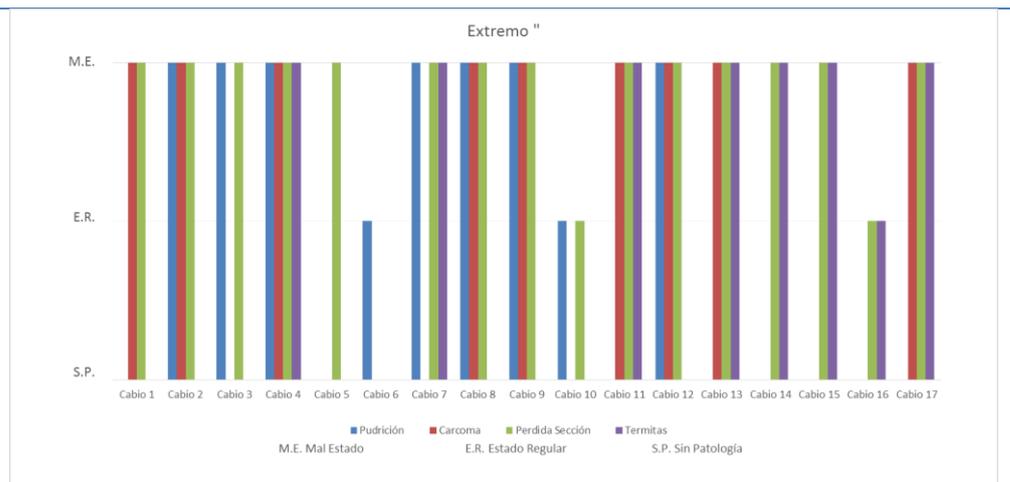
CABIOS

Agentes degradadores: Bióticos y abióticos

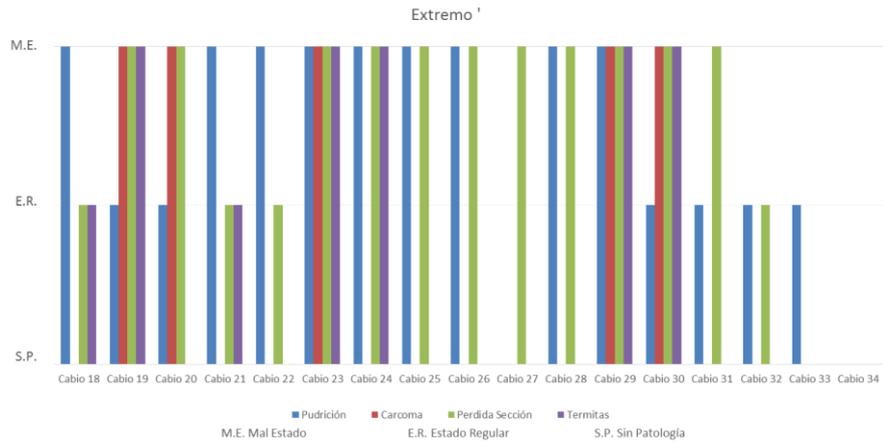
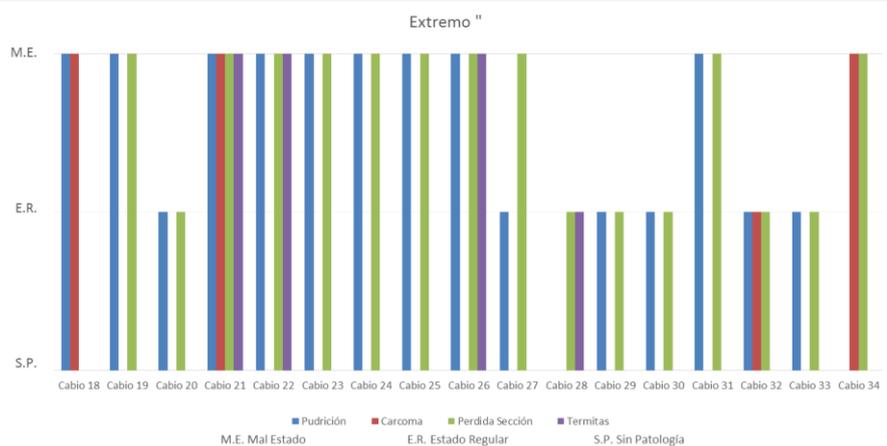
CABIOS

Agentes degradadores: Bióticos y abióticos

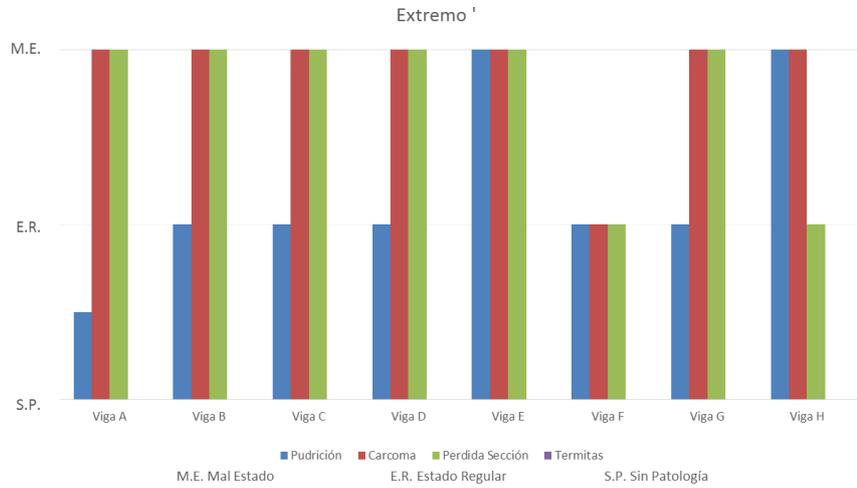
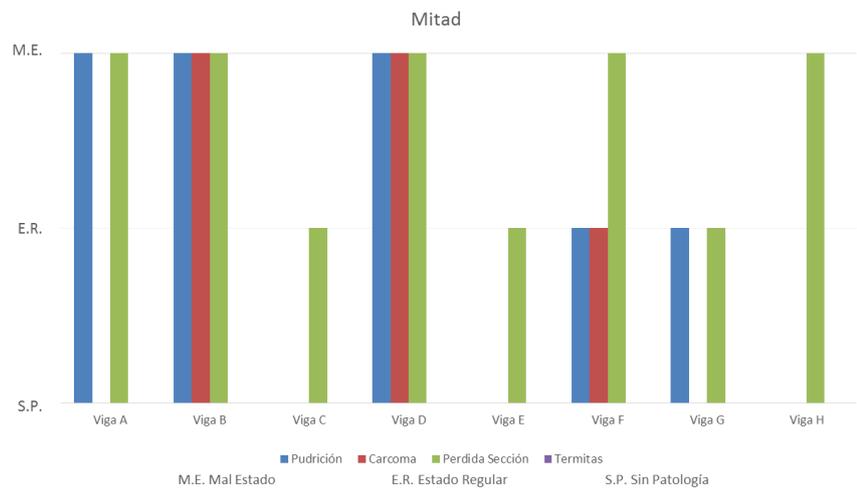
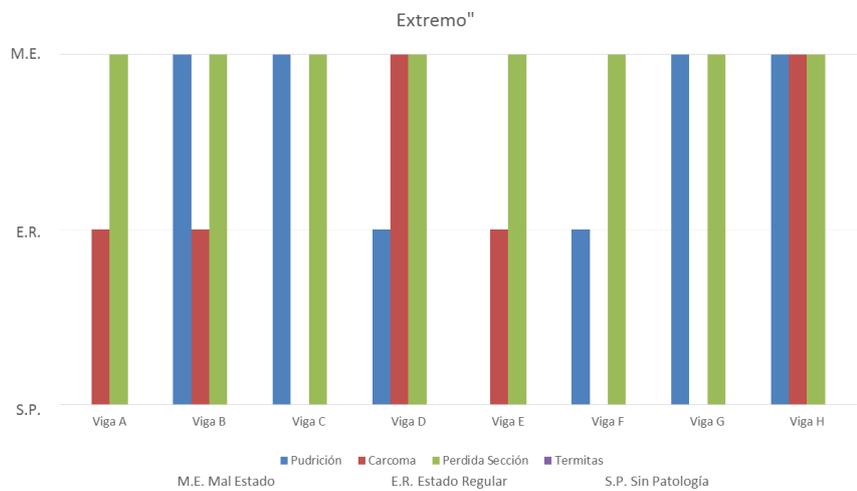
VIGAS O  
CORREAS

Agentes degradadores: Bióticos y abióticos

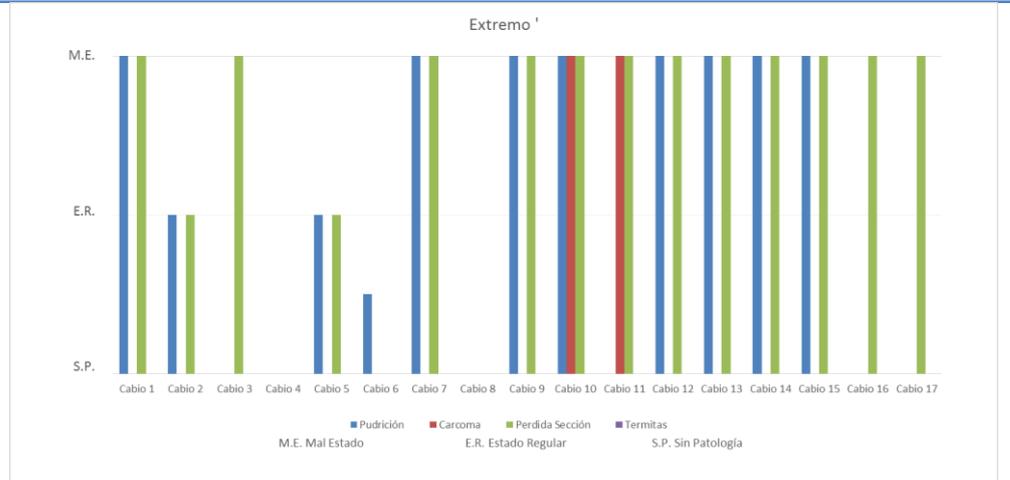
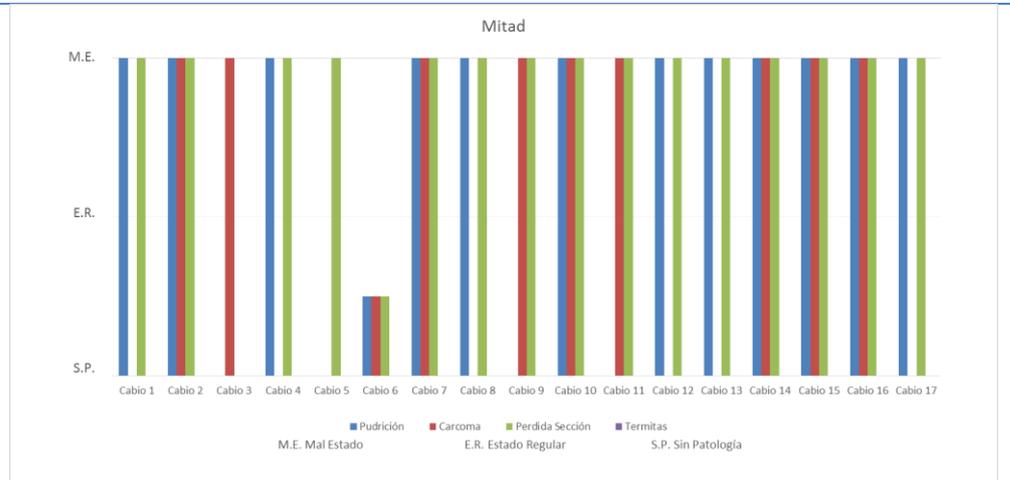
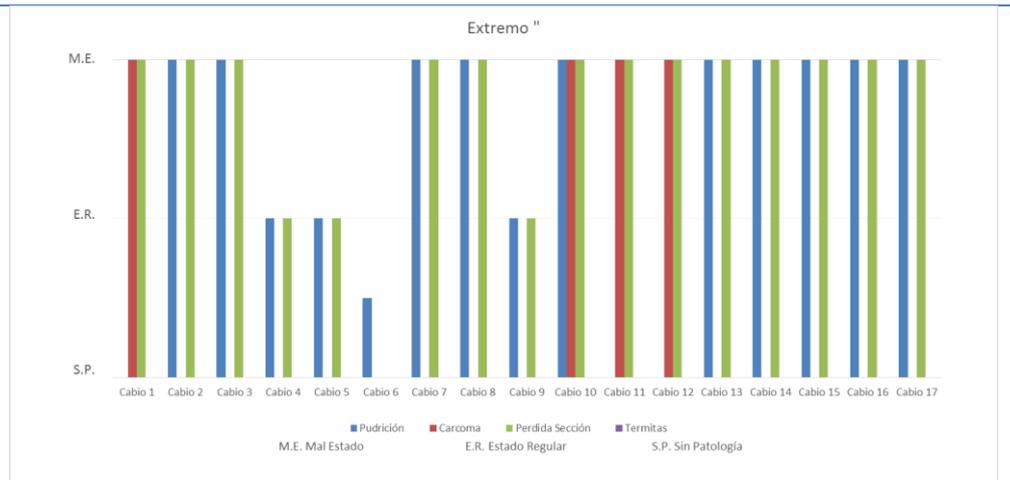
CABIOS

Agentes degradadores: Bióticos y abióticos

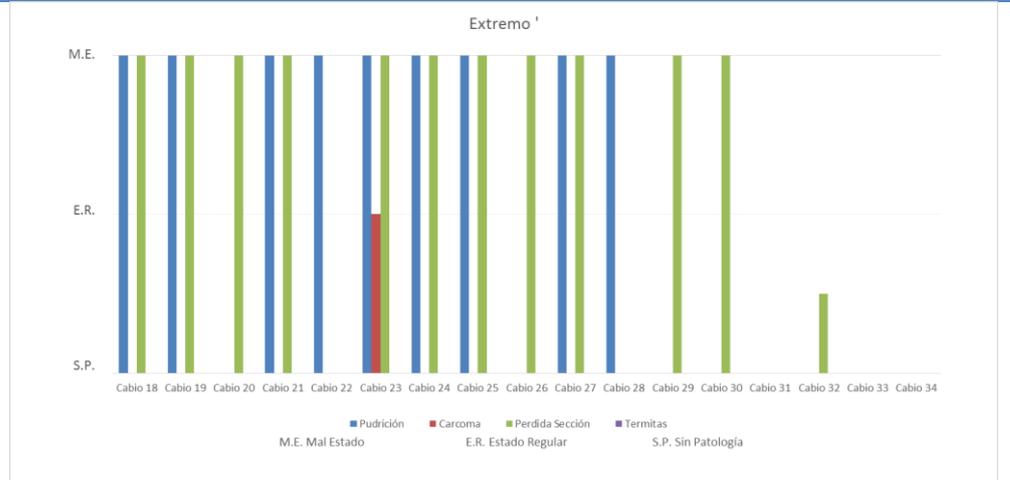
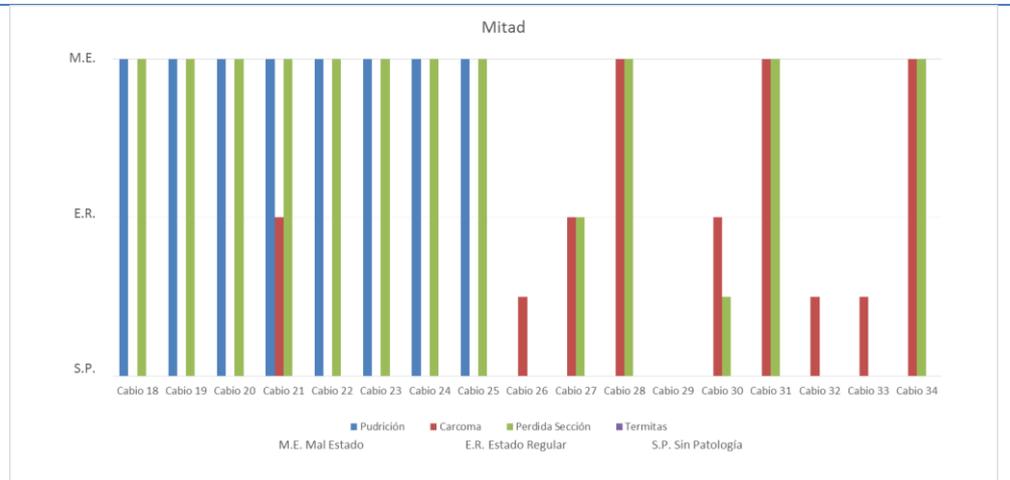
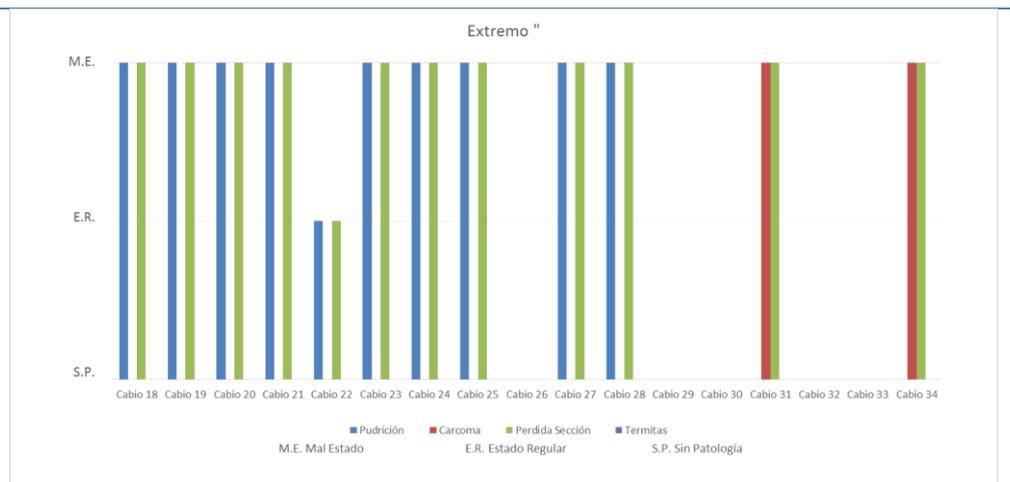
CABIOS

Agentes degradadores: Bióticos y abióticos

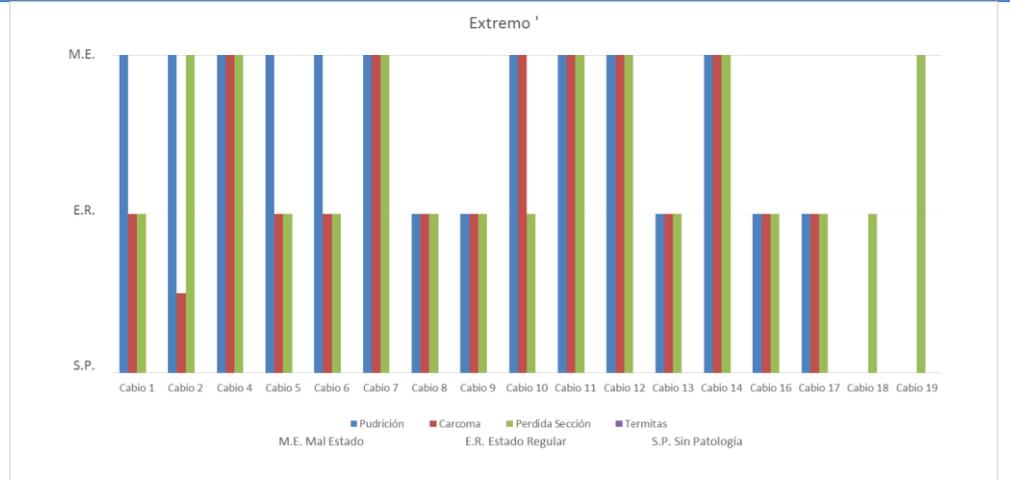
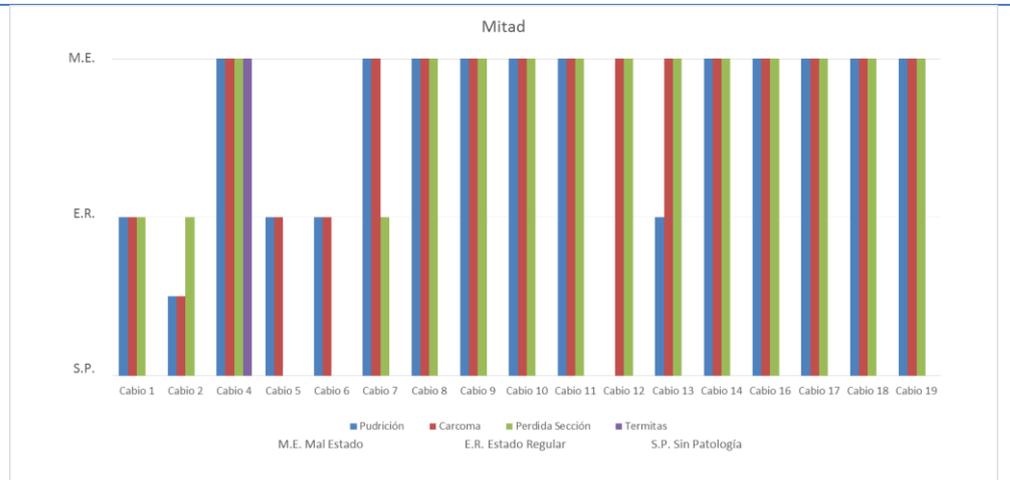
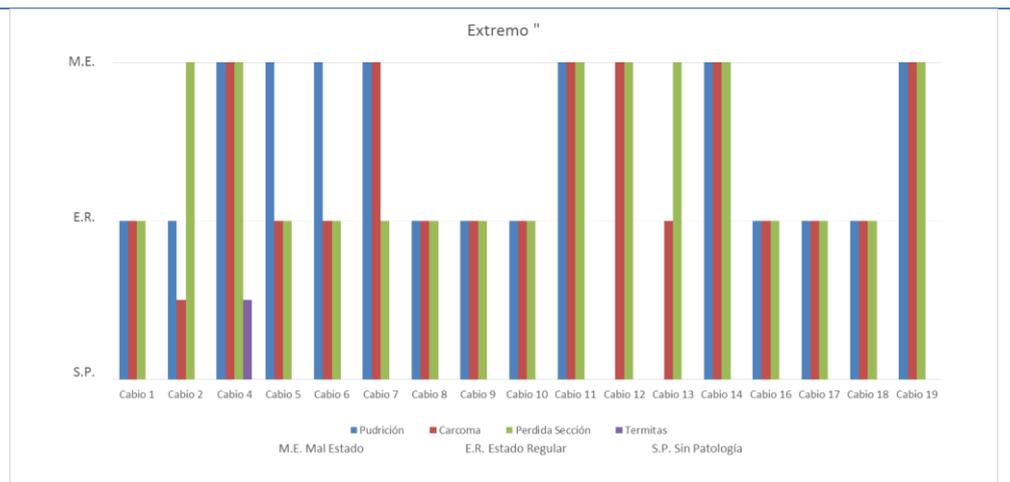
CABIOS

Agentes degradadores: Bióticos y abióticos

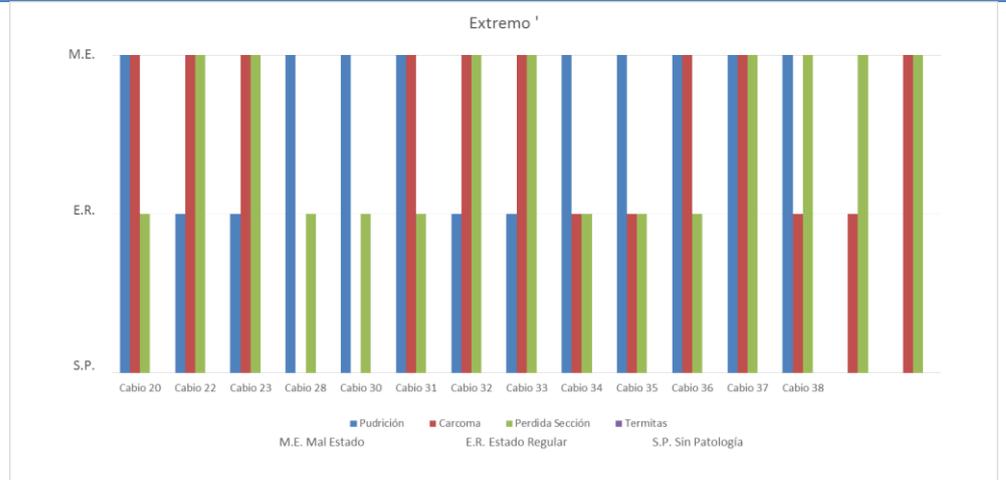
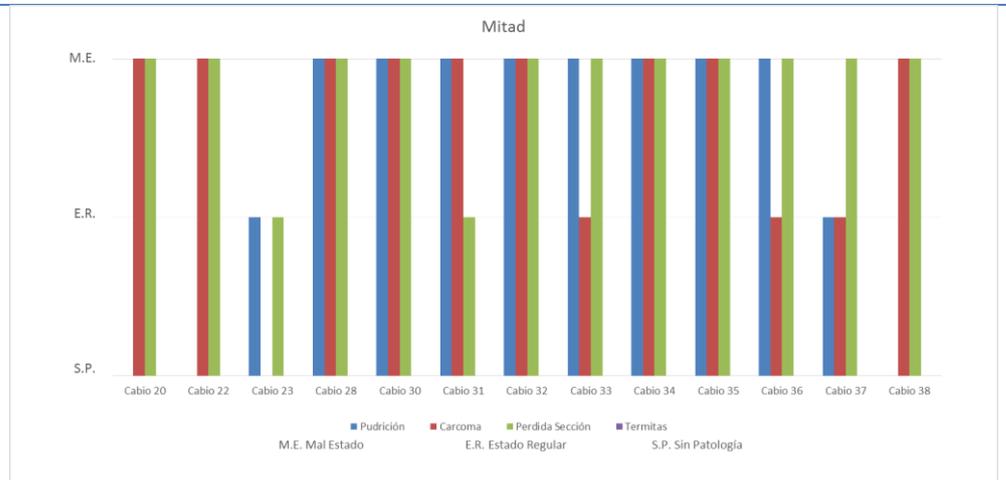
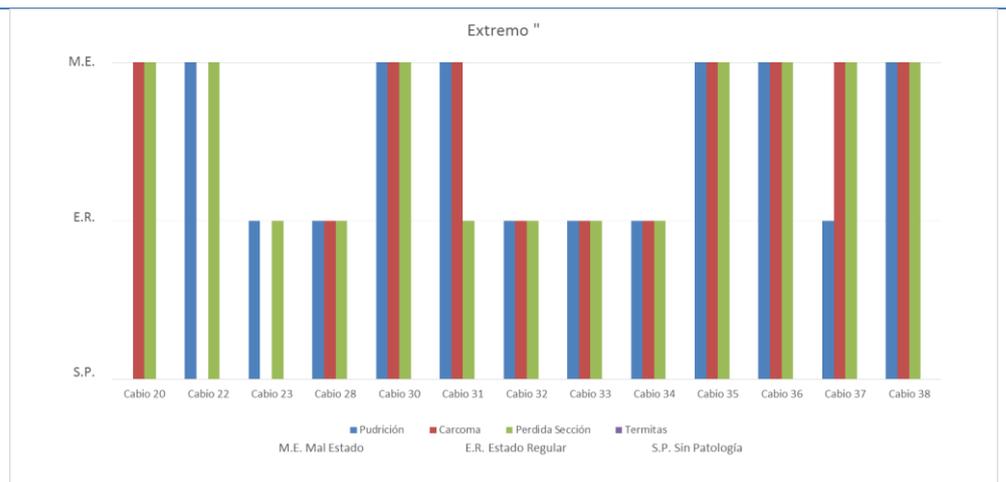
CABIOS

Agentes degradadores: Bióticos y abióticos

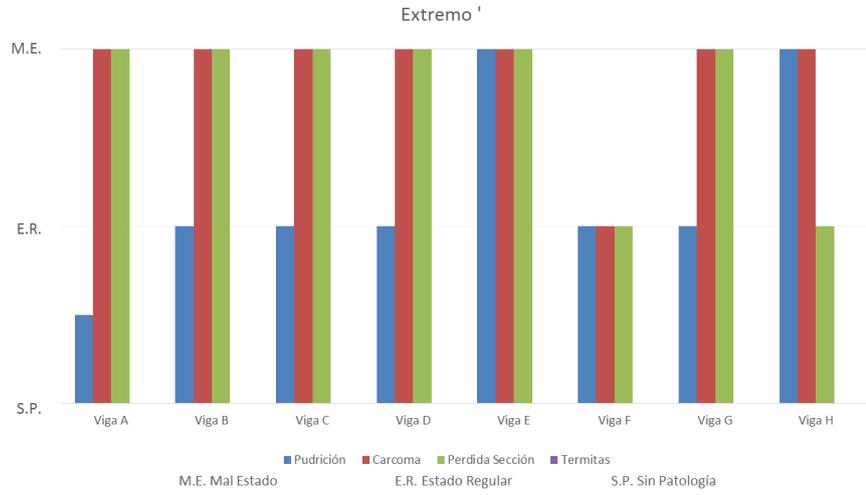
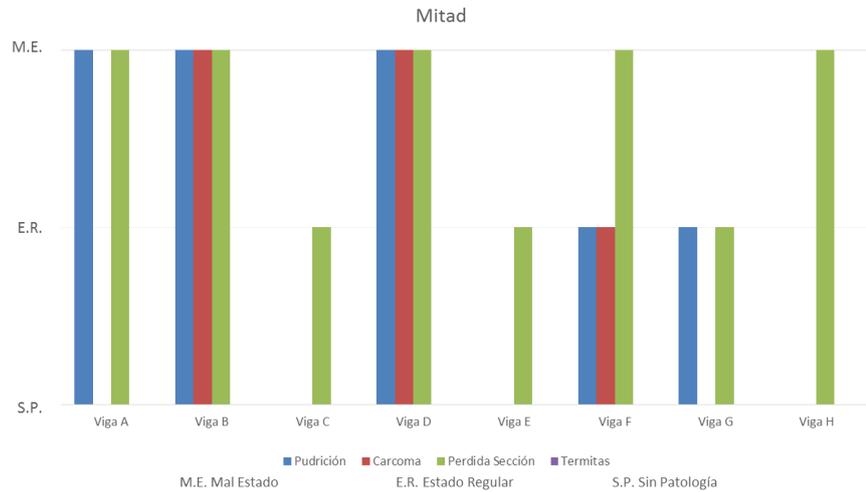
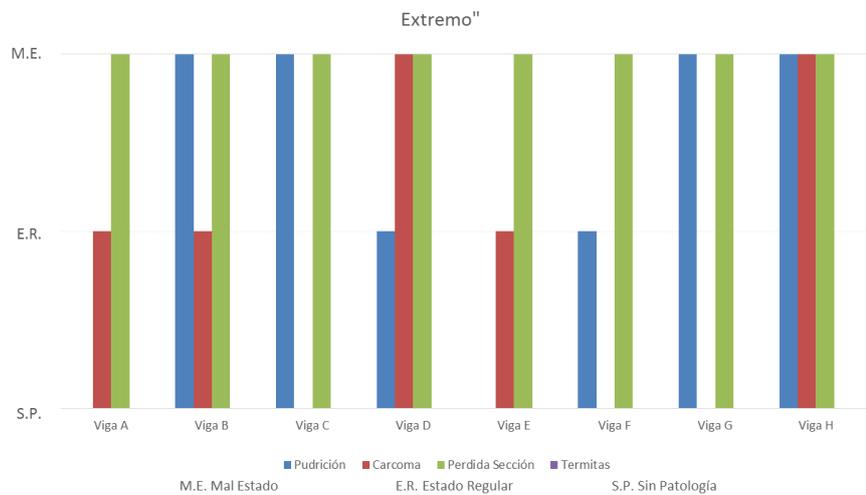
VIGAS O  
CORREAS

Agentes degradadores: Bióticos y abióticos

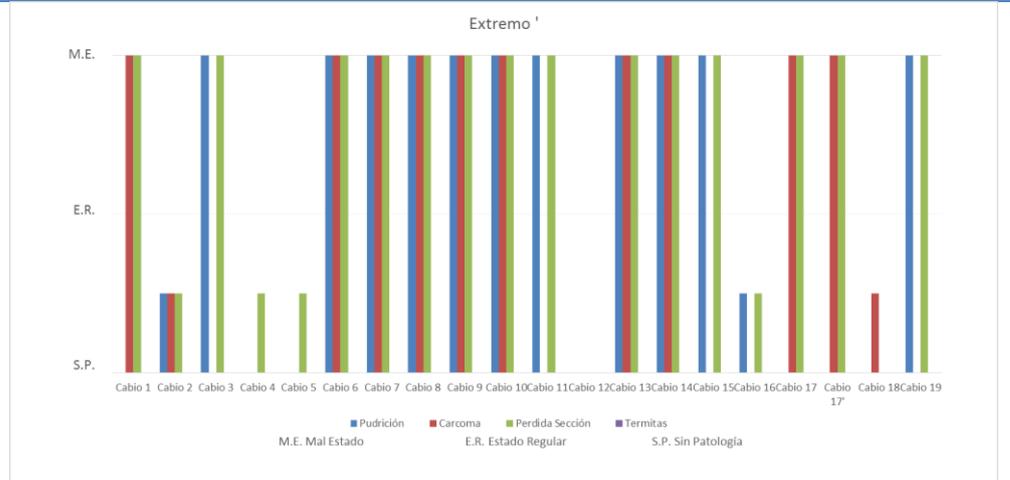
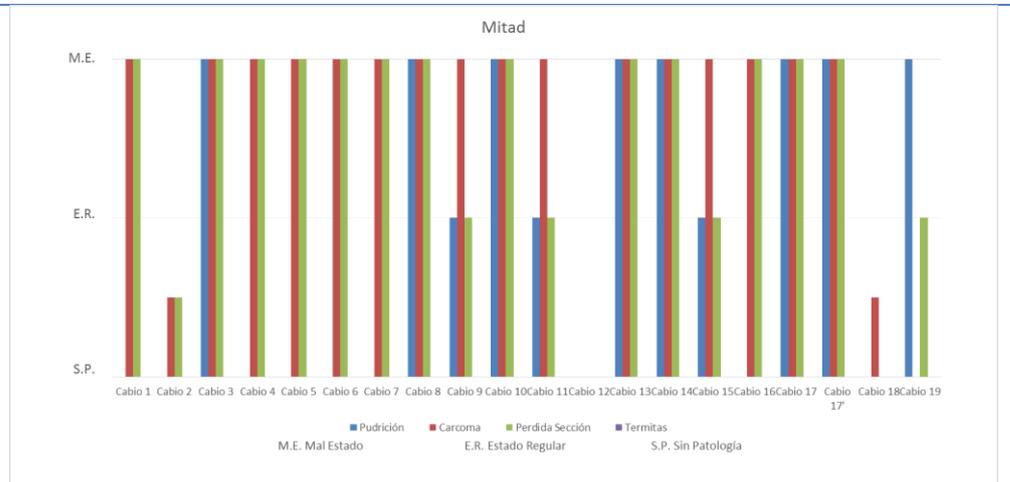
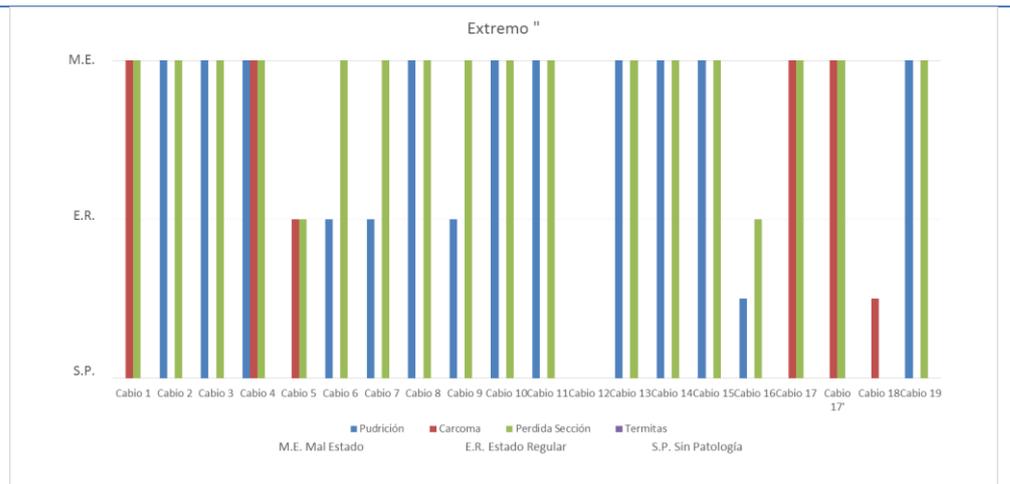
CABIOS

Agentes degradadores: Bióticos y abióticos

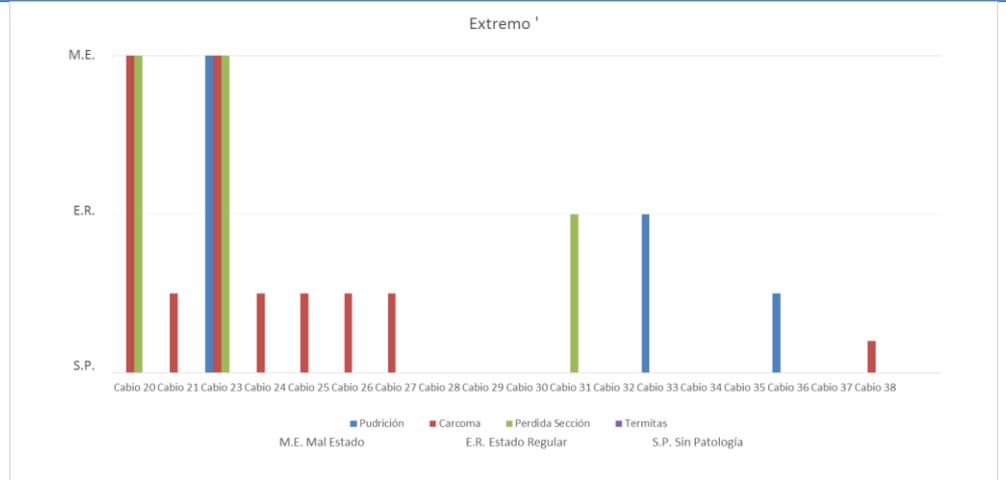
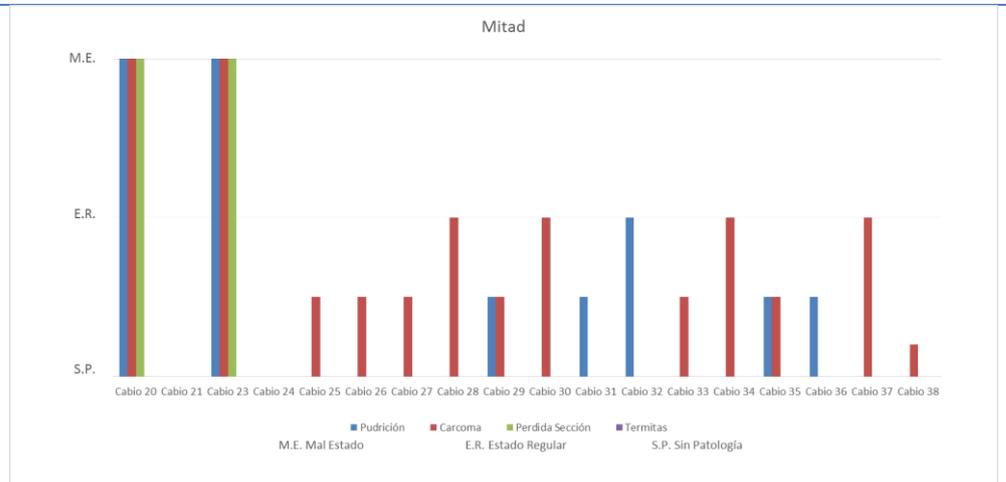
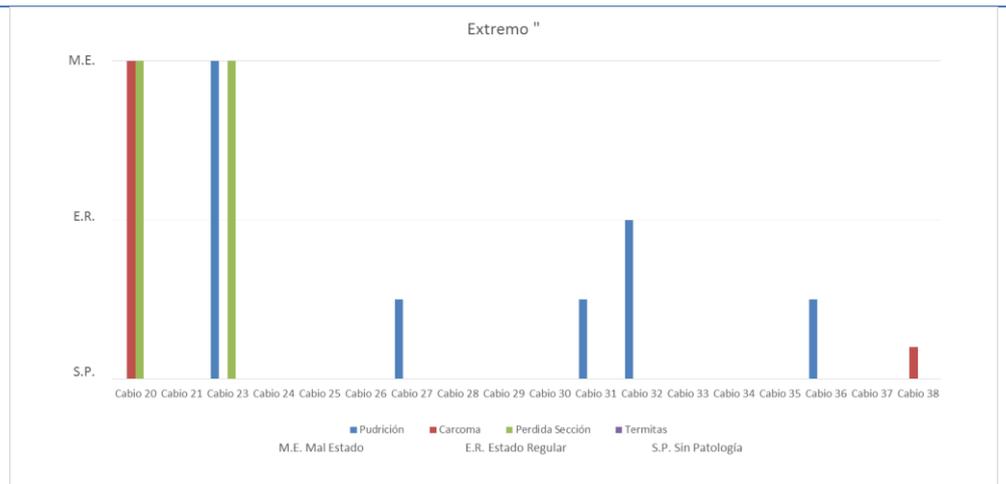
CABIOS

Agentes degradadores: Bióticos y abióticos

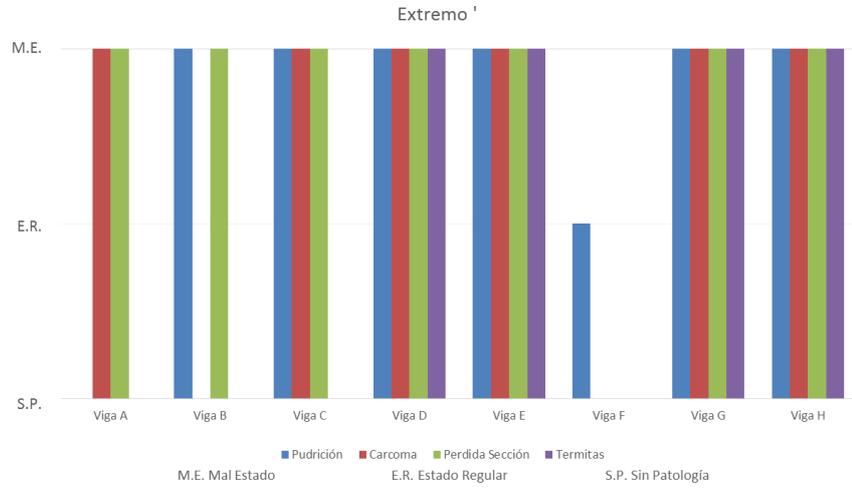
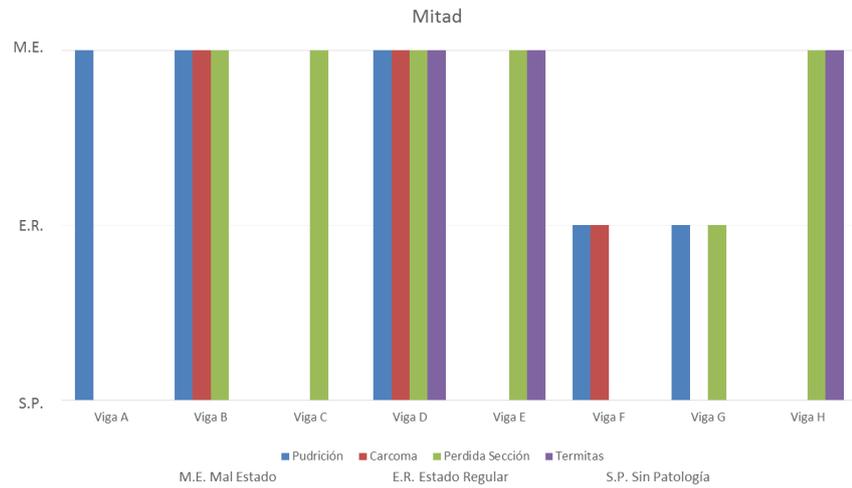
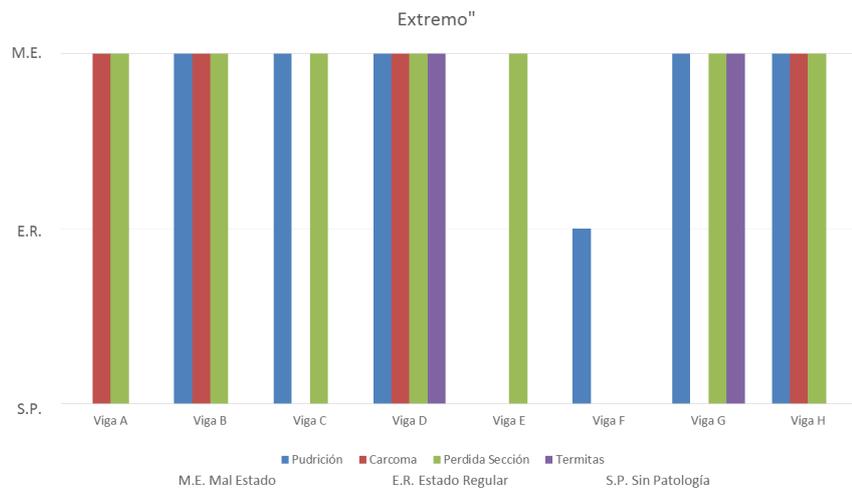
VIGAS O  
CORREAS

Agentes degradadores: Bióticos y abióticos

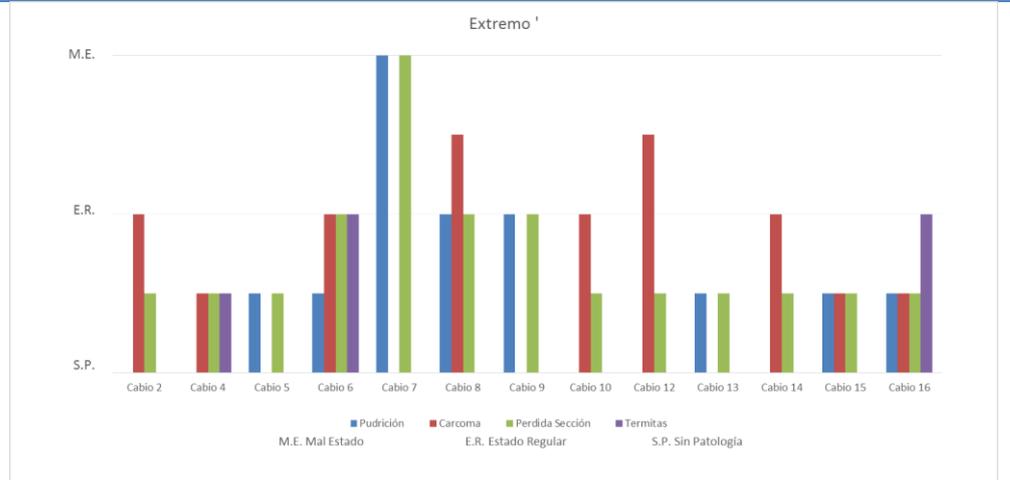
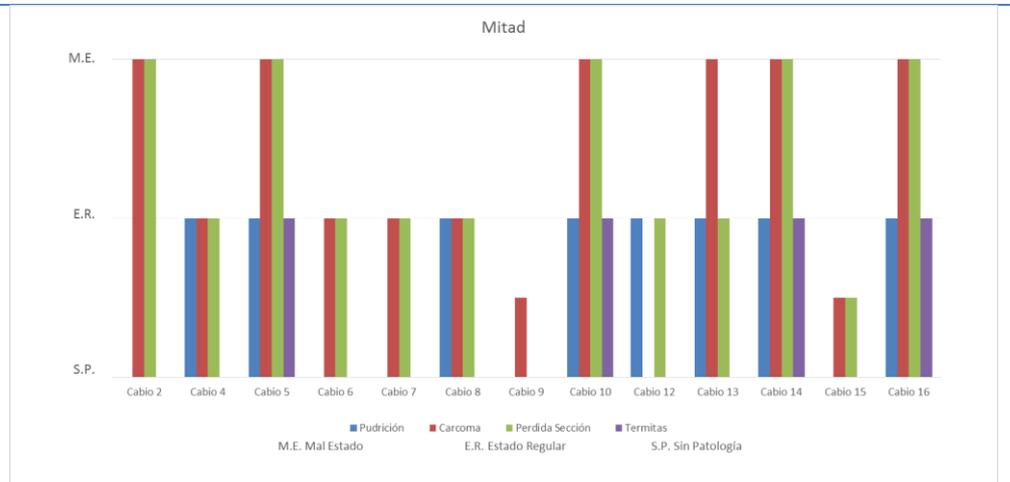
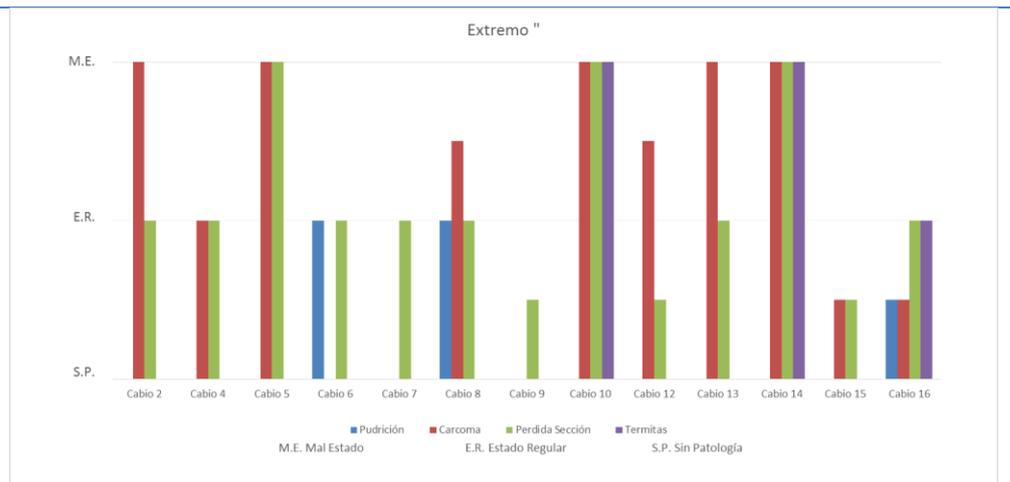
CABIOS

Agentes degradadores: Bióticos y abióticos

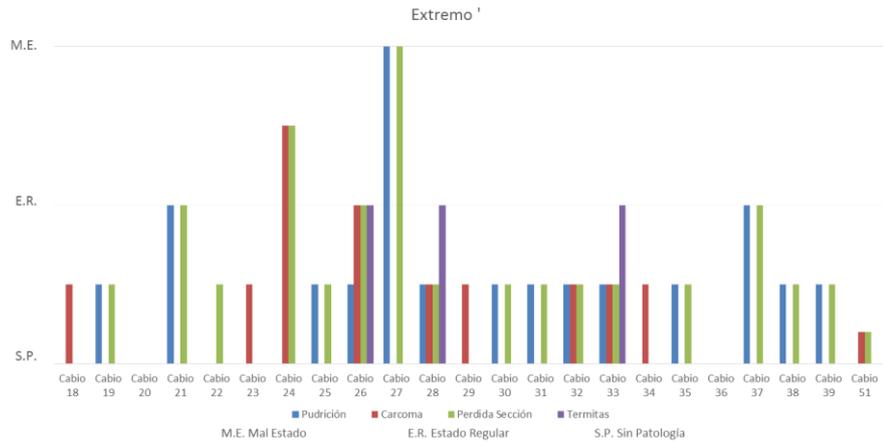
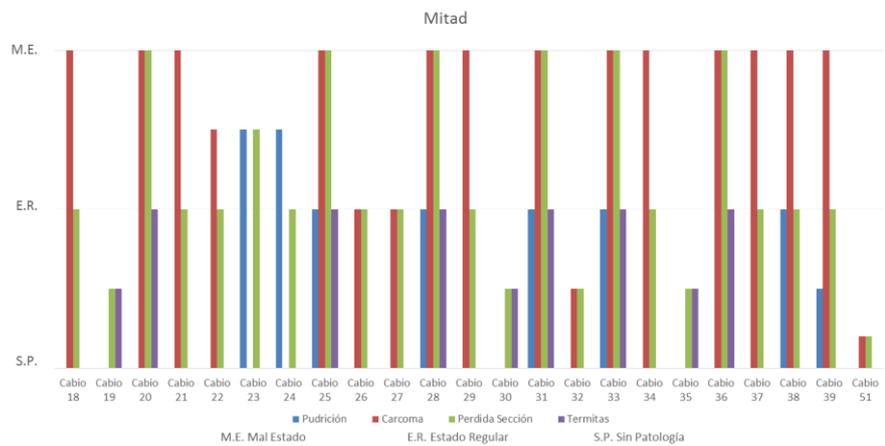
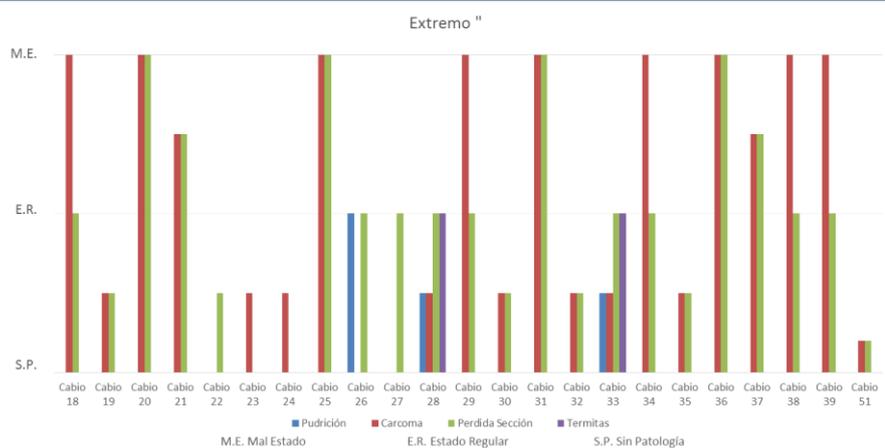
CABIOS

Agentes degradadores: Bióticos y abióticos

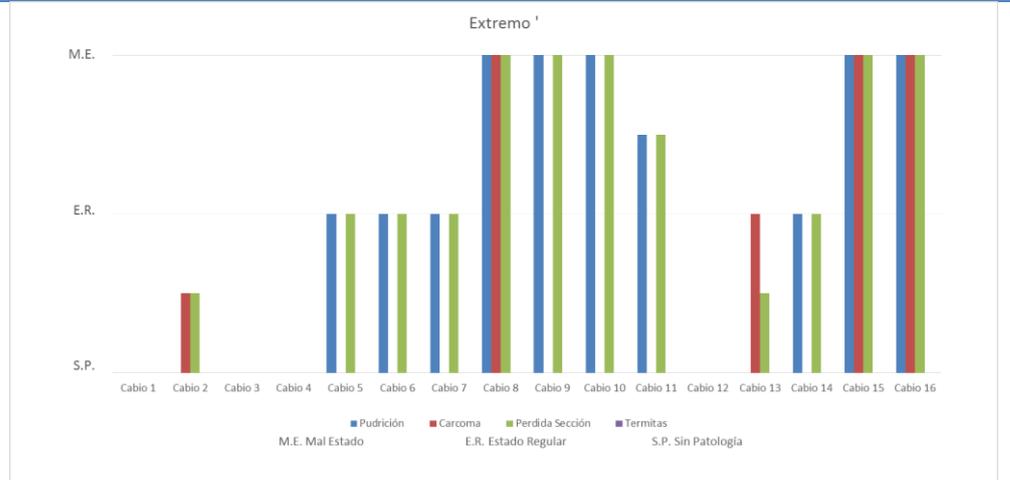
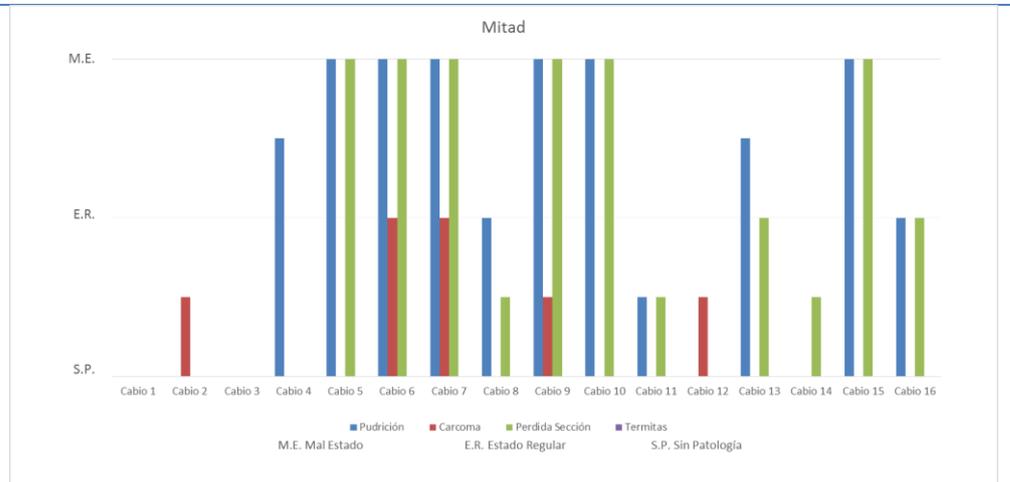
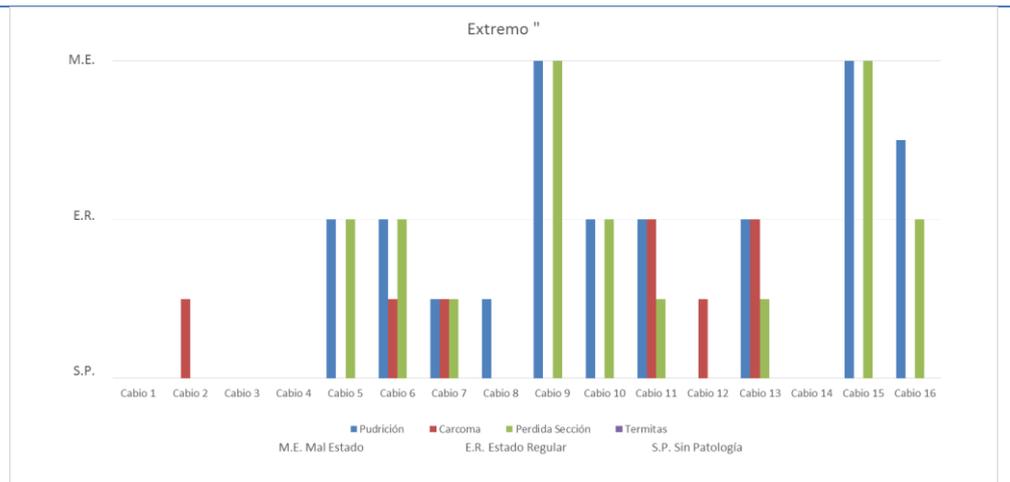
CABIOS

Agentes degradadores: Bióticos y abióticos
