*Seguimiento de la obra de  
restauración de la cubierta  
de la Iglesia de Catí y  
estudio de la techumbre*

**Autora:** Edo Rull, Lorena

**Junio 2015**

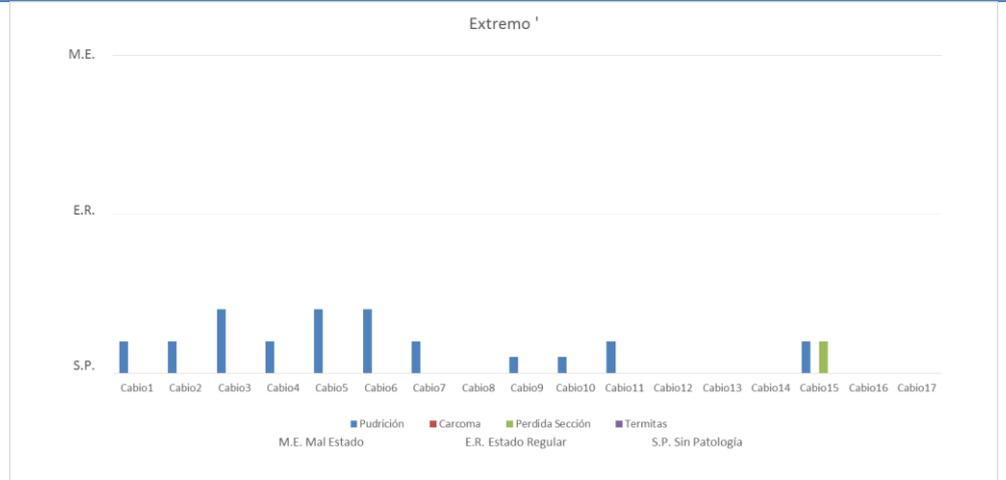
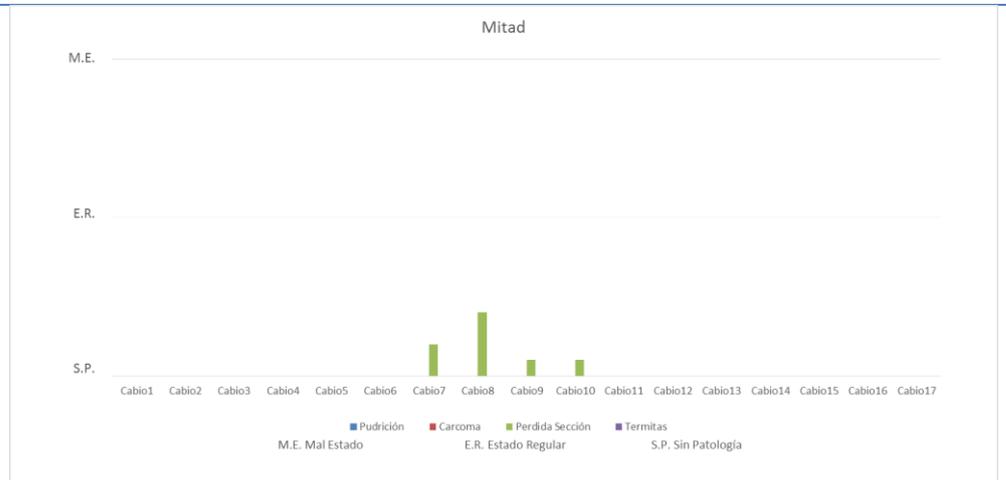
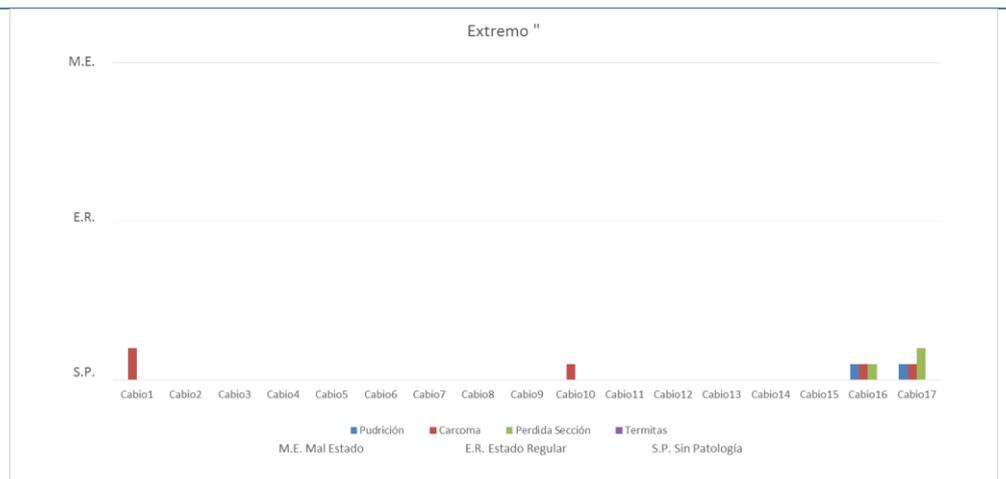
CBIOS

Agentes degradadores: Bióticos y abióticos

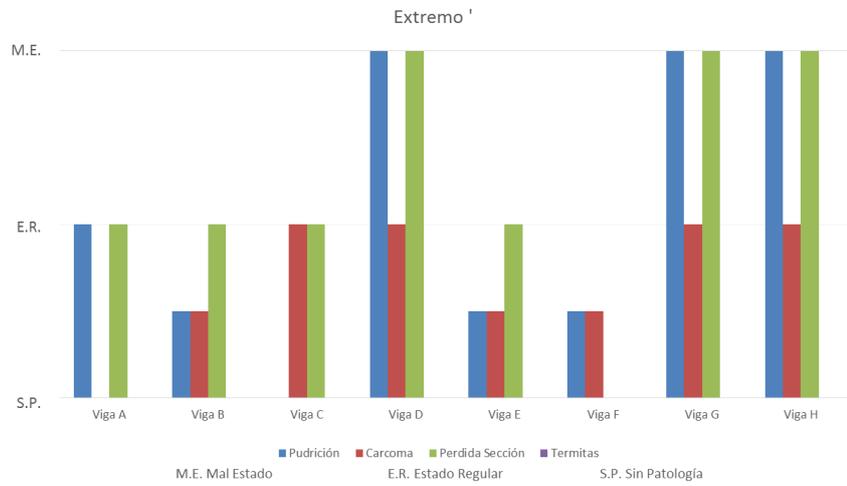
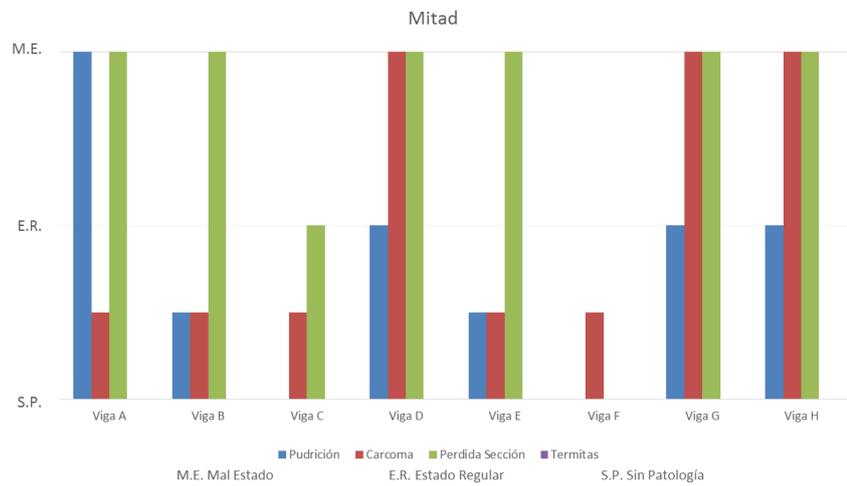
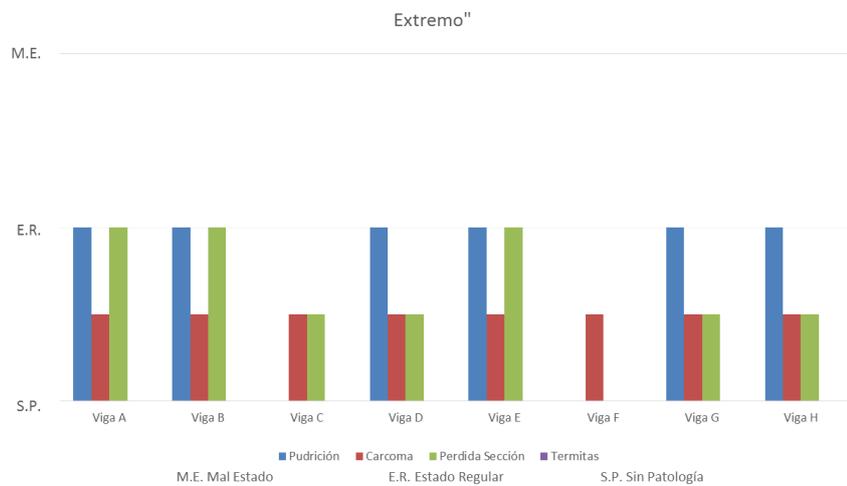
VIGAS O  
CORREAS

Agentes degradadores: Bióticos y abióticos

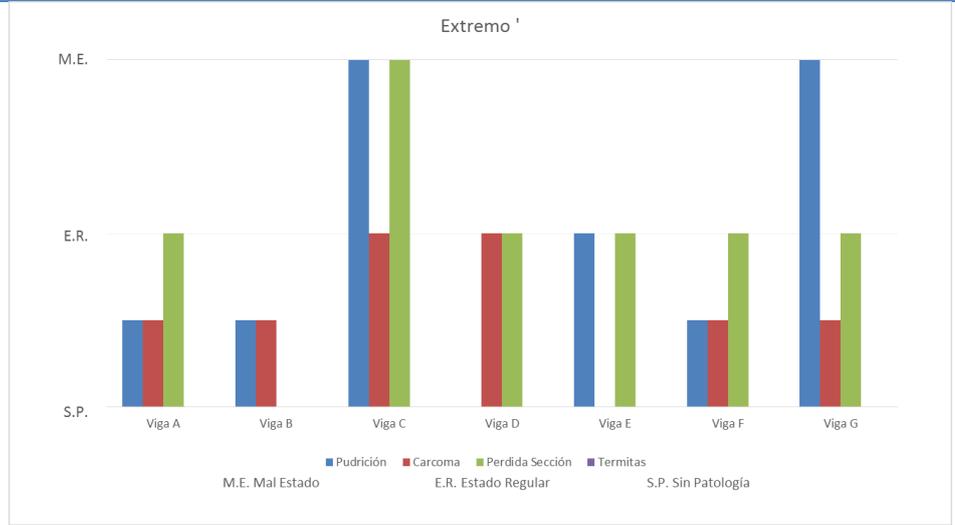
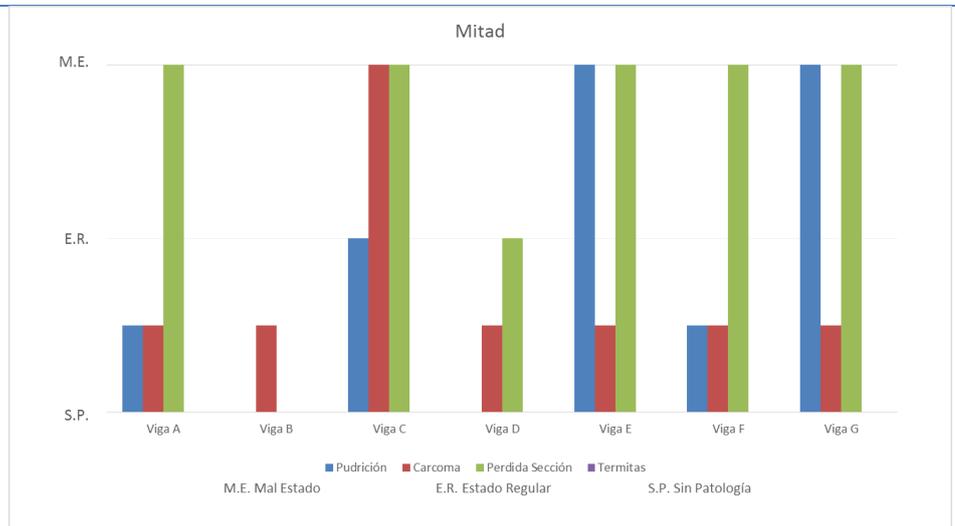
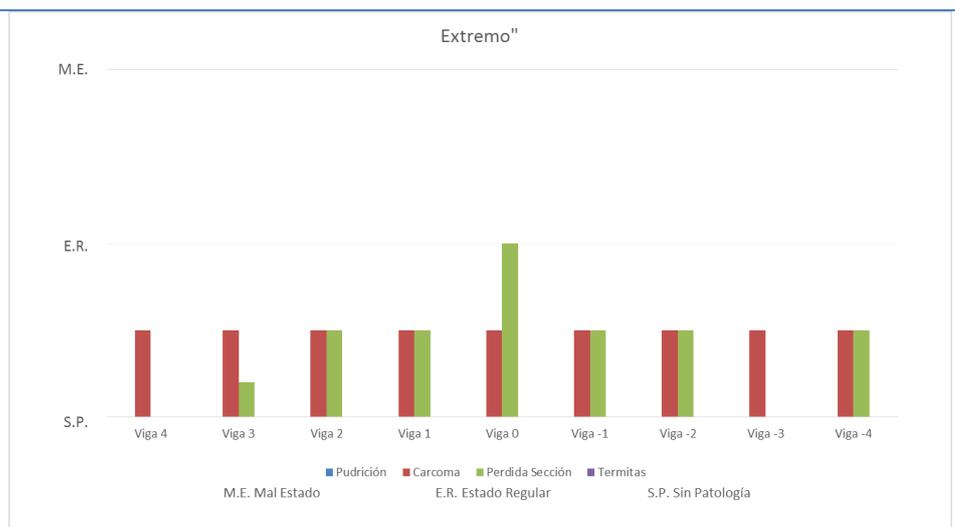
VIGAS O  
CORREAS

Agentes degradadores: Bióticos y abióticos

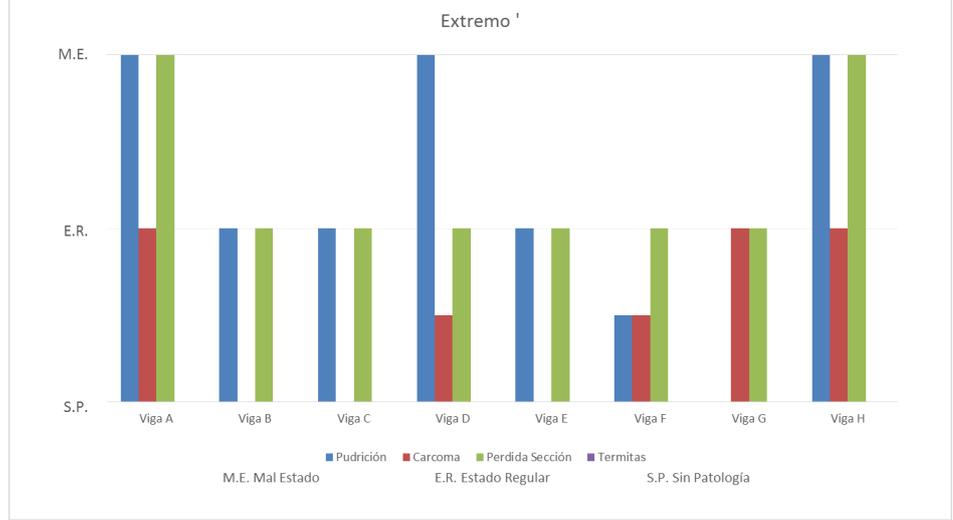
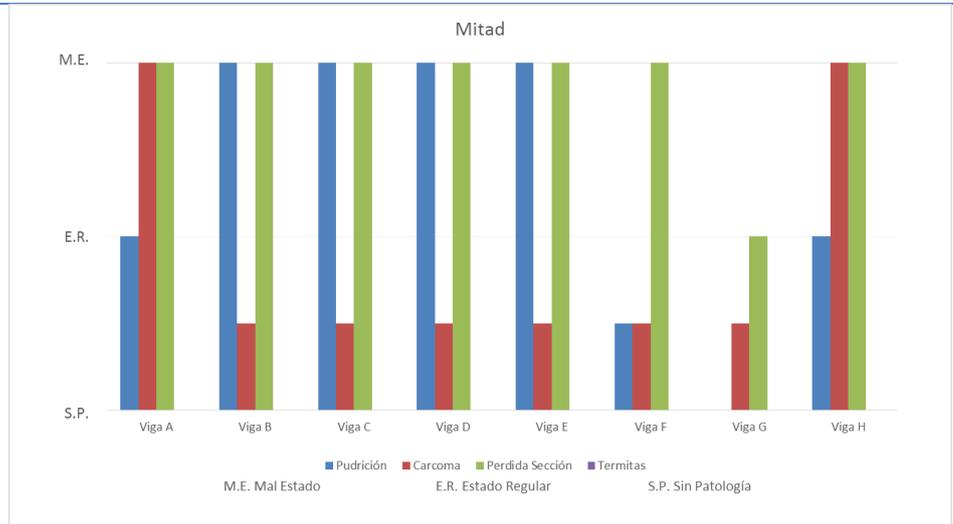
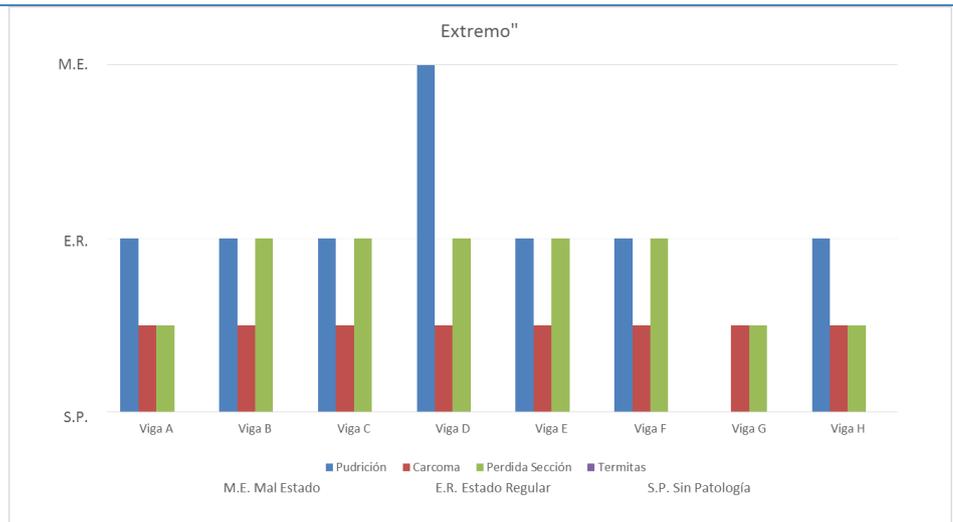
Agentes degradadores: Bióticos y abióticos
