Estudio histórico, gráfico, constructivo y patológico de la capilla de l'Hort de Trenor. En el municipio de Torrent.

M^a ANGELES DASÍ DASÍ

El trabajo se realiza sobre la capilla oratorio, de estilo neogótico construida en el siglo XIX, situada en el Municipio de Torrent (Valencia), perteneciente al conjunto de l'Hort de Trenor.

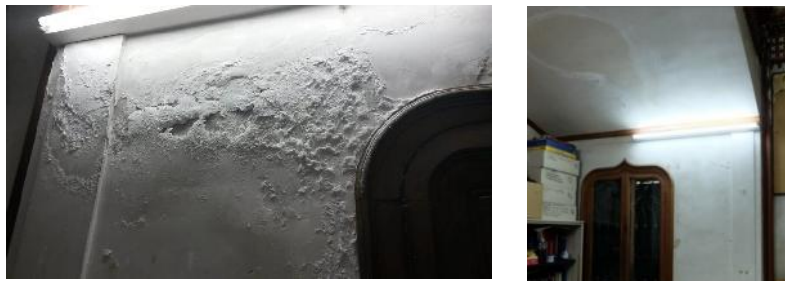
La unión de la casa principal con el núcleo central de la capilla es la zona más afectada por la humedad debido al mal estado y una muy mala reparación de su cubierta de teja árabe, en el cual se aprecian varias filtraciones con sus respectivos desperfectos.

Fig. 63 Unión de la casa principal al núcleo central. Fuente: Propia.

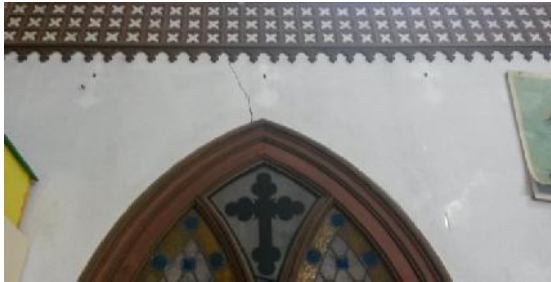
Estructuralmente los cerramientos se encuentran en buen estado, pudiéndose apreciar una pequeña grieta y en la parte interior del muro oeste, achacable probablemente al revestimiento debido a pequeños asientos del edificio.

Fig. 64 Grieta interior muro de carga. Fuente: Propia.

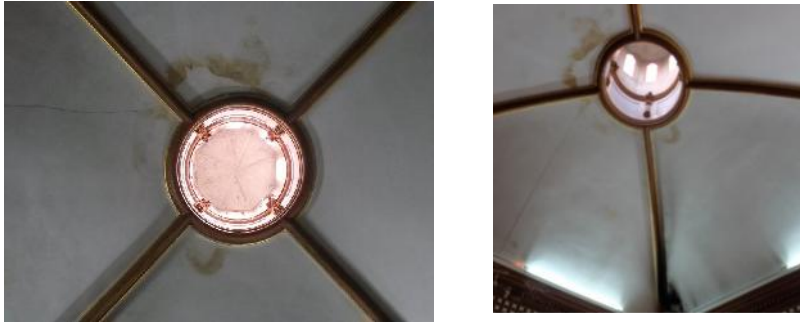
En la bóveda encamionada de madera, cuyo estado es bueno estructuralmente, se aprecian algunas fisuras y una pequeña grieta que progresa por su intradós, que la cruza prácticamente en su totalidad, de apariencia superficial, debe procederse a analizar su origen para determinar sus posibles soluciones. También aparecen manchas de humedad por filtraciones en la cubierta en la unión entre la linterna y los faldones de la cubierta.

Fig. 65 Bóveda grieta y humedad. Fuente: Propia.

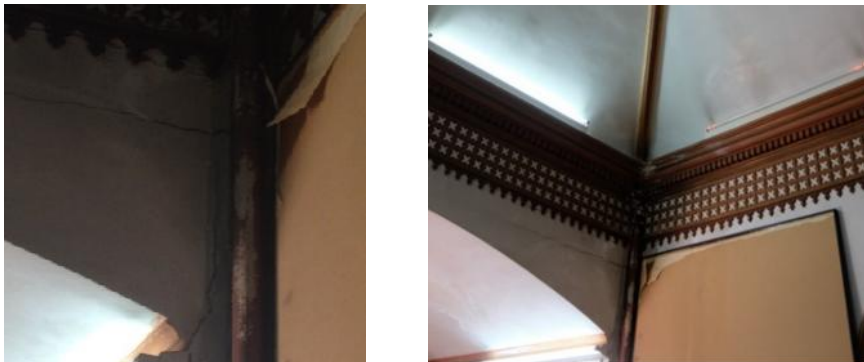
Existe otra grieta longitudinal y transversal en la unión de la zona central con la zona de acceso a la casa, probablemente debida a la flechas en la viga. Problemas de adherencia entre viga y columna.

Fig. 66 Unión de la zona central con la zona de acceso a la casa. Fuente: Propia.

También debe procederse a analizar su origen para determinar sus posibles soluciones.

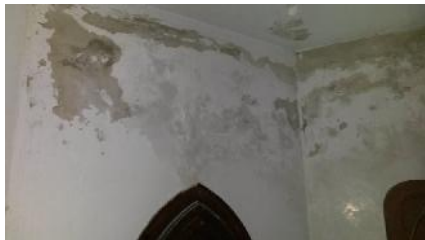
El ábside en su cubierta recoge toda el agua de lluvia que cae sobre el núcleo central de la capilla, causa principal de la humedad que aparece en su techo y paredes por filtración. Se muestran en la parte superior del cerramiento interior justo en la unión con la cubierta.

Fig. 70 Interior ábside. Fuente: Propia.

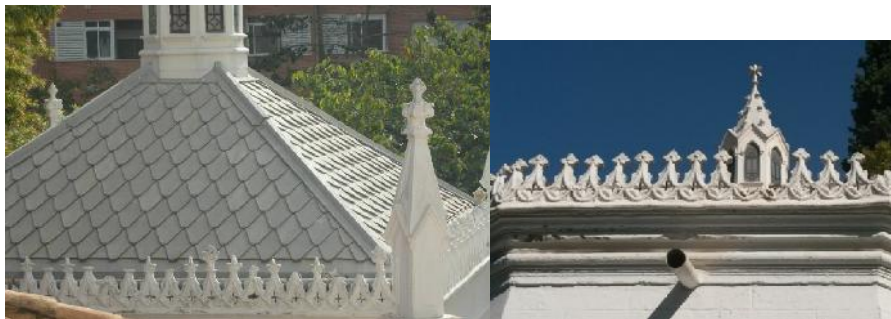
Siguiendo con los elementos decorativos exteriores como la crestería y los pináculos, hay muchas piezas rotas, las cuales deberán reponerse.

Fig. 72 Crestería. Fuente: Propia.

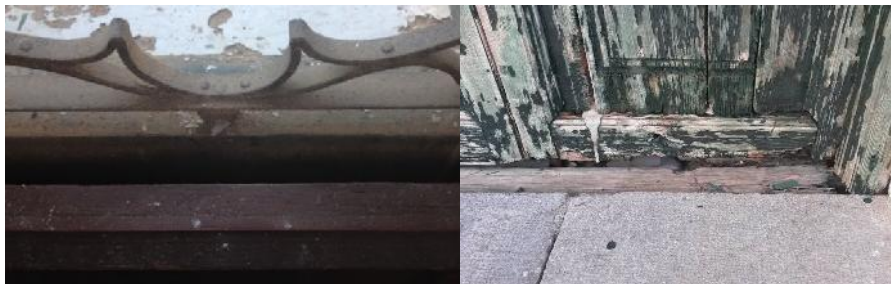
En la carpintería tanto exterior como interior se aprecia la existencia de coleópteros polífagos conocidos vulgarmente carcoma, la puerta de entrada desde el jardín, en el lado oeste a la capilla se encuentra en un estado muy deficiente.

Fig. 73 Detalle puerta y ventana carpintería exterior. Fuente: Propia.

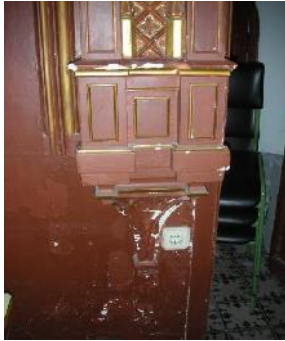
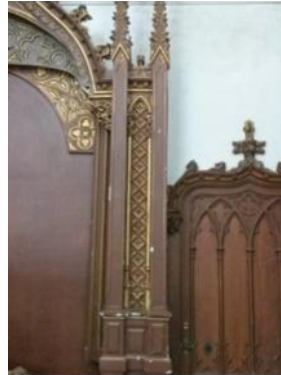
El retablo neogótico central realizado con yeso se encuentra en buen estado a excepción de las pilastras laterales donde aparecen desconchados y pérdidas de material.

Fig. 74 Retablo neogótico Fuente: Propia.

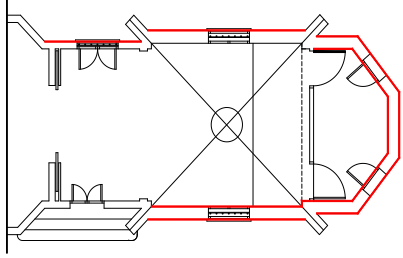
Lesión 1	
Humedad por capilaridad en muros de carga.

Ubicación	
Muro de carga por su parte exterior, la zona del ábside y la zona oeste del núcleo central en el intradós del muro.	
Descripción de la lesión	
<p>Humedades por capilaridad en la base de los muros de carga. Estas humedades se producen por la ascensión del agua del terreno a través de los capilares de los materiales que componen la fábrica, que está en contacto directo con el terreno.</p> <p>Se puede comprobar la existencia de desprendimientos del revestimiento, descomposición del mismo y manchas de humedad.</p>	
Causas de la lesión	
<p>Según el tipo de material de la fábrica y de la humedad del terreno, así como del nivel freático, estas humedades serán de mayor o menor entidad, provocando una lesión en casos de que éste grado de humedad sea excesivo.</p> <p>Favorece la presencia de este tipo de humedades la colocación del pavimento adyacente al muro en el interior y pavimentado de aceras en el exterior, que anulan la permeabilidad del terreno y hacen que la humedad se vea forzada a ascender por el muro. En nuestro caso la zona oeste de la capilla está rodeada de una pequeña acera de piedra, siendo esta la zona donde aparece mayor humedad.</p>

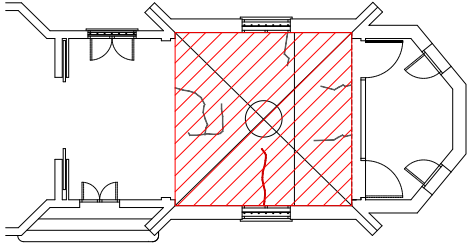
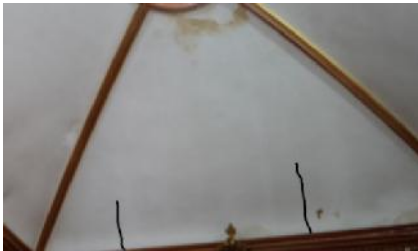
Lesión 3	
Grieta y fisuras superficiales en el revestimiento de la bóveda.

Ubicación	
Bóveda central.	
Descripción de la lesión	
<p>Grieta vertical de 0.5 a 1 cm en la zona oeste de la bóveda la cual llega hasta la clave de la ventana y fisuras superficiales con forma ramificada en el resto de la bóveda. Debidas al soporte sobre el que están aplicados. Siguen la línea de la grieta o la junta constructiva del soporte.</p>	
Causas de la lesión	
<p>La causa de la grieta principal puede ser causa de un pequeño asentamiento de la edificación el cual ya se encuentra estabilizado.</p> <p>El resto de las fisuras pueden haberse producido por los cambios de temperatura los cuales producen la dilatación y contracción del revestimiento y sus consiguientes fisuras, también debidas a soportes de albañilería formados por diferentes materiales, teniendo cada uno de ellos un comportamiento higrotérmico diferente que provoca dilataciones y contracciones que se acaban transmitiendo al revestimiento.</p>

Procuraremos realizarle a la grieta una forma de V. El ángulo formado de esta manera ayuda a que la pasta de relleno se adhiera mejor. Tras abrir lo suficiente toda la extensión de la grieta, hay que limpiar bien para eliminar todo el polvo que sea posible. Se puede pasar primero un pincel limpiador y luego de agua, que arrastre las partículas más finas. Una vez seca está preparada para la aplicación del relleno, emplearemos yeso ya que es el material existente. La herramienta apropiada para este trabajo es una espátula pequeña, que permita alcanzar todos los huecos de la grieta. La pasta se aplica de manera perpendicular a la grieta. Es decir, si la grieta sigue una dirección vertical, la manera correcta de colocar la pasta de relleno es con pequeñas pasadas horizontales y en ambos sentidos: unas de derecha a izquierda y las otras, al revés. El objetivo es ocupar con la pasta todo el interior de la grieta. Por último, hay que lijar la superficie. De este modo, las paredes de yeso recuperan el aspecto con el que contaban antes de la aparición de las grietas.

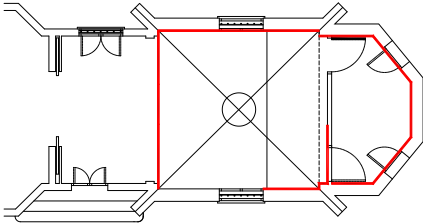
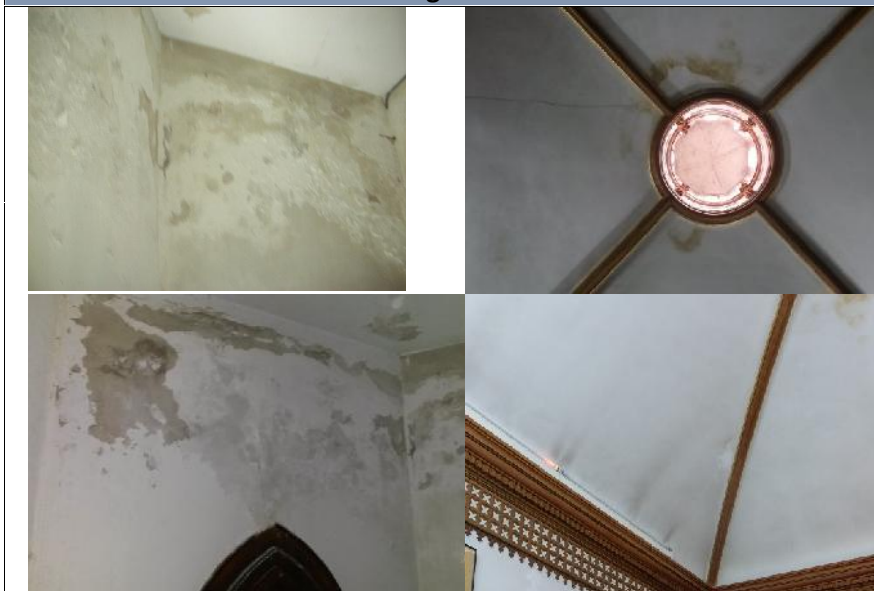
Lesión 4	
Suciedad y ennegrecimiento.

Ubicación	
Cerramiento ábside, perímetro bóveda.	
Descripción de la lesión	
<p>Manchas provocadas por la acumulación de polvo y suciedad, esta misma suciedad al entrar en contacto con la humedad adquieren una tonalidad marrón o negra provocando el ennegrecimiento.</p> <p>Manchas negras producidas por las emisiones de los tubos fluorescentes.</p>	
Causas de la lesión	
<p>Falta de mantenimiento que provoca la acumulación de polvo y suciedad, la humedad al entrar en contacto con estos depósitos provoca la formación del ennegrecimiento.</p> <p>Emisión de calor de los tubos fluorescentes, los cuales están todo el día encendidos, durante años.</p>

Para erradicar estas manchas oscuras, primero se resolverá la filtración de agua en la cubierta del ábside.

Para las manchas que no se hayan ido con el agua caliente se propone picar el revestimiento degradado y sustituirlo por un revestimiento de mortero macroporoso que permita extraer la humedad acumulada durante años en el interior del muro. Dos semanas después de la aplicación de este mortero se podrá pintar con pintura transpirable.

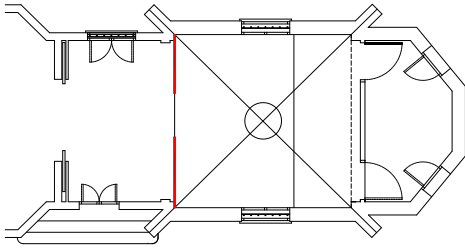
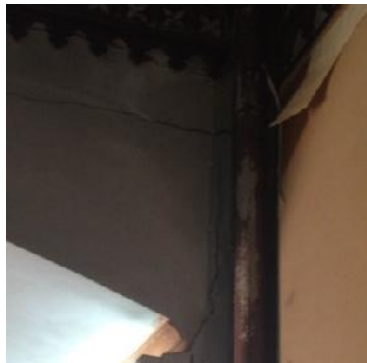
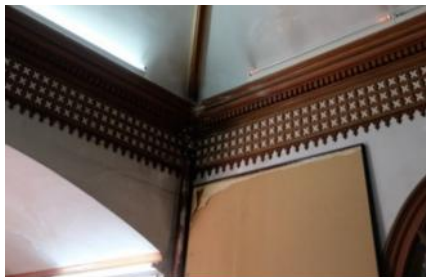
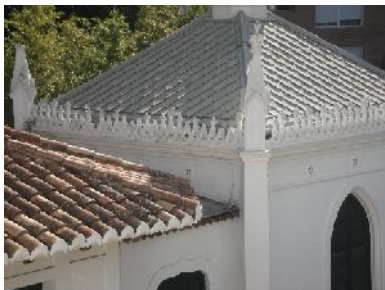
Lesión 5	
Grietas verticales y fisuras horizontales.

Ubicación	
Encuentro viga pilar y vano entre en núcleo centra la unión con la casa principal.	
Descripción de la lesión	
Grieta vertical de 0.5 a 1 cm en el revestimiento adosado a la viga de unión entre pilares, viga que ejerce de soporte del murete exterior de la zona norte de la capilla. Fisura horizontal en la dirección de la viga de que aparece de pilar a pilar.	
Causas de la lesión	
Probablemente son debidas a la flechas en la viga y problemas de adherencia entre viga y columna.

En el caso de fisuras que sólo afecten al revestimiento, al estar las fisuras estabilizadas se podrán tapar con un nuevo acabado superficial, rellenando las fisuras. Se picará la zona afectada y se procederá de nuevo a su ejecución, previa preparación del soporte. En el caso de grietas reflejo de las del soporte, la reparación será simultánea a éstas. Además, una vez resuelta la causa que las ha producido, después del picado y la limpieza de las mismas y previo a la realización del revestimiento, se colocará una armadura resistente a la tracción (mallazo de acero galvanizado, velo o malla de fibra de vidrio).

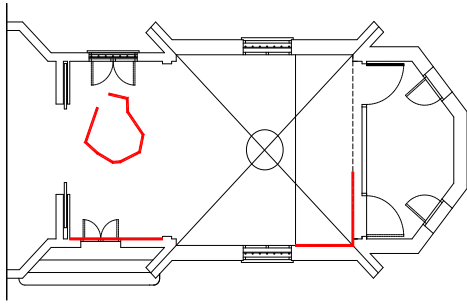
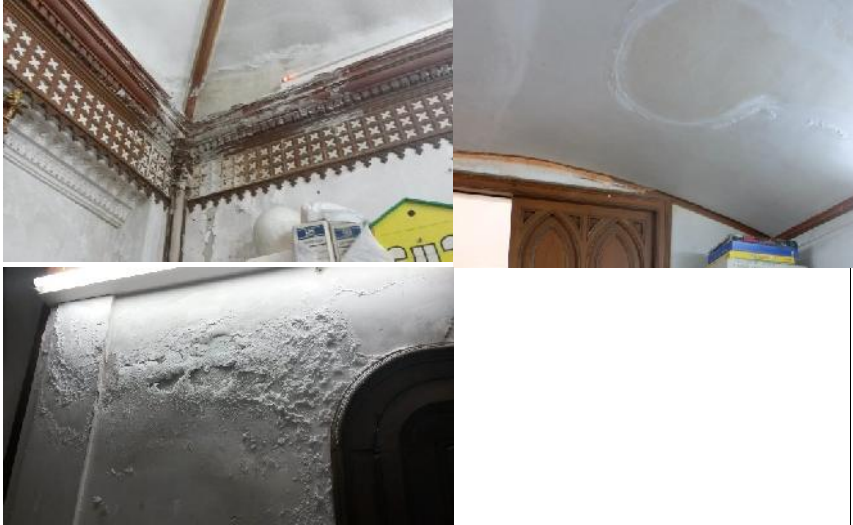
Lesión 6	
Manchas de humedad y eflorescencias salinas.

Ubicación	
Cornisa interior de la zona oeste del núcleo de la capilla y en la zona de unión con la casa principal.	
Descripción de la lesión	
Se aprecian eflorescencias salinas alrededor e incluso en el interior, de las manchas de humedad por filtración en la zona de la cornisa interior de la zona oeste del núcleo de la capilla y en la zona de unión con la casa principal.	
Causas de la lesión	
Se debe a la humedad por filtración que sufre esta zona que, como se ha dicho anteriormente, al salir la humedad al exterior del muro, las sales que contiene el agua, cristalizan formando unas aureolas blanquecinas en los revestimientos.

Para intervenir sobre estas manchas blanquecinas, primero de todo, se ha de solucionar el problema de humedad. Una vez eliminada la humedad en esta zona, se propone retirar todo el revestimiento afectado por la acumulación de sales y sustituir éste por un mortero macroporoso que facilite la extracción y evaporación de la humedad del interior del muro, acumulada durante los años de filtración.

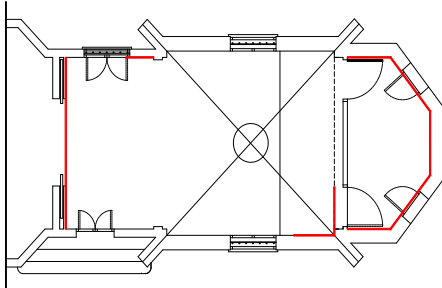
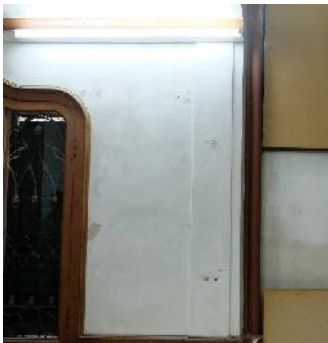
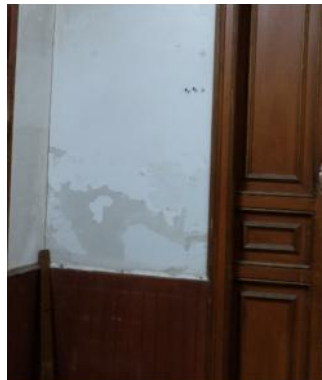
Lesión 7	
Desprendimiento de pintura.

Ubicación	
Zonas de ábside y el resto de zonas afectadas por humedad.	
Descripción de la lesión	
Levantamiento y separación seguida del desprendimiento de la lámina de pintura, en las zonas con presencia de humedad.	
Causas de la lesión	
El desprendimiento de la capa de pintura se produce por la existencia de un alto porcentaje de humedad en estas zonas en este caso provocada mayoritariamente por la humedad de filtración de agua de lluvia de las cubiertas y también por la humedad por capilaridad ascendente. La humedad deteriora la capa de pintura debilitándola y provocando la separación de la capa de enlucido.

Para solucionar la pérdida de la capa de pintura, lo primero como en todos los casos es la eliminación de la humedad. A continuación se eliminara el material deteriorado y se volverá a revestir con el mortero existente y se pintara, es importante que la pintura no sea impermeable, para favorecer la traspiración del muro y la eliminación de la humedad acumulada con el paso el tiempo.

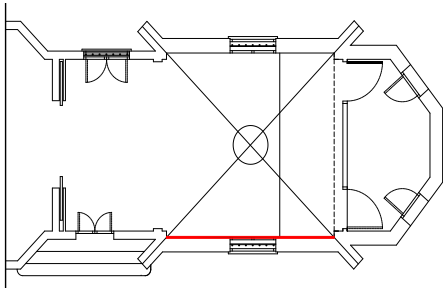
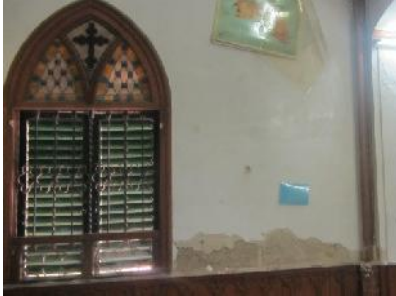
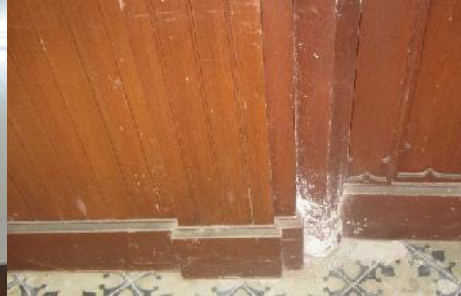
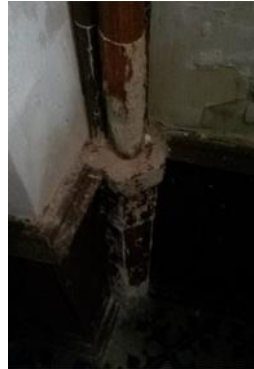
Lesión 8	
Arenización del revestimiento interior.

Ubicación	
Muro interior zona oeste de la zona central de la capilla y en pilares decorativos.	
Descripción de la lesión	
Disgregación en forma de arenisca del revestimiento de estuco/yeso del muro interior, siguiendo la forma del accenso de la humedad por capilaridad. Disgregación de los elementos decorativos realizados con yeso a modo de pequeños pilares.	
Causas de la lesión	
Se produce por la existencia de un alto porcentaje de humedad en estas zonas, en este caso provocada mayoritariamente por la humedad por capilaridad ascendente. La humedad junto con sus componentes químicos deteriora la capa de revestimiento debilitándola y provocando la desintegración de la capa de enlucido.

Una vez eliminada la humedad. Se retirará el material deteriorado picando totalmente la superficie afectada y unos 50 cm alrededor de esta, dejándola completamente limpia de todo material deteriorado y se volverá a revestir, se recomienda realizar el revestimiento con un mortero macroporoso. Se pintará, es importante que la pintura no sea impermeable, para favorecer la transpiración del muro y la eliminación de la humedad acumulada con el paso el tiempo.

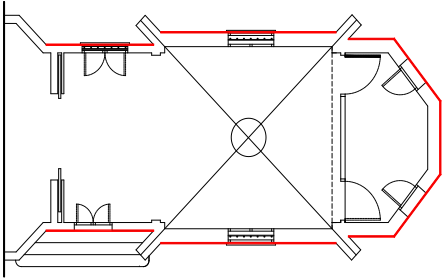
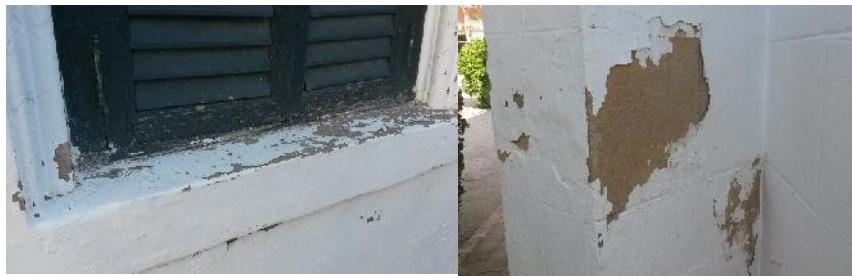
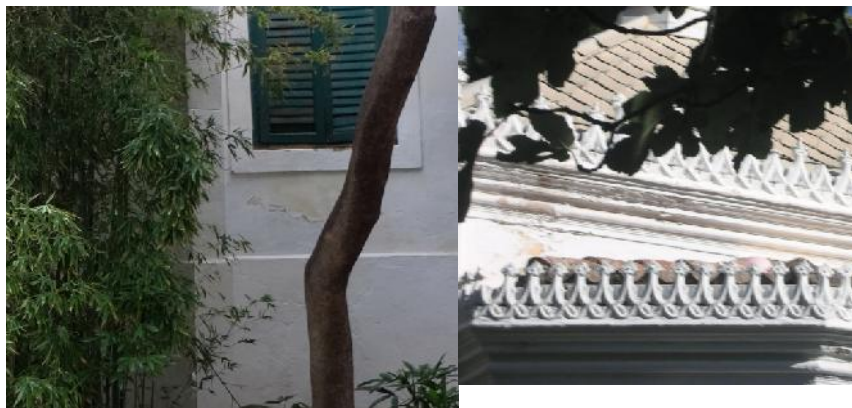
Lesión 9	
Desprendimiento revestimiento exterior.

Ubicación	
Exterior del muro de carga.	
Descripción de la lesión	
<p>Podemos apreciar la existencia de desprendimientos del revestimiento de mortero, así como la existencia de desconchados de la pintura. La pintura es pintura a la cal, de la que existe una base de 2mm color blanco y sobre ésta una capa decorativa de espesor inapreciable.</p> <p>Estas lesiones se repiten arbitrariamente en toda la fachada, acentuándose en las zonas de mayor humedad tanto por capilaridad como por filtración o en las zonas de acumulación de agua como es caso del vierteaguas de las ventanas.</p>	
Causas de la lesión	
<p>Principalmente se debe la humedad que contiene el muro y otras posibles causas pueden ser a movimientos internos en el muro, por distintas dilataciones de los componentes que provocan la pérdida de adherencia del revestimiento. La mala preparación del soporte probablemente sea la causa principal de los desprendimientos de la pintura, la cual pierde adherencia con el soporte y acaba desprendiéndose. También se debe a tensiones entre distintos materiales del soporte, diferentes rugosidades y diferentes contenidos de humedad de los mismos. En cuanto a los desprendimientos del mortero, la acción mecánica de los agentes atmosféricos, cambios higrotérmicos, heladas y lluvias, provocan la disgregación del mismo.</p>

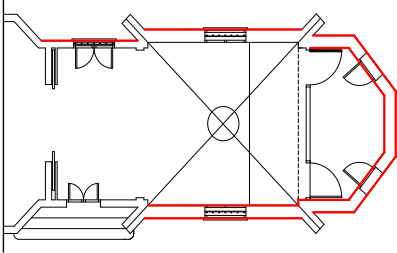
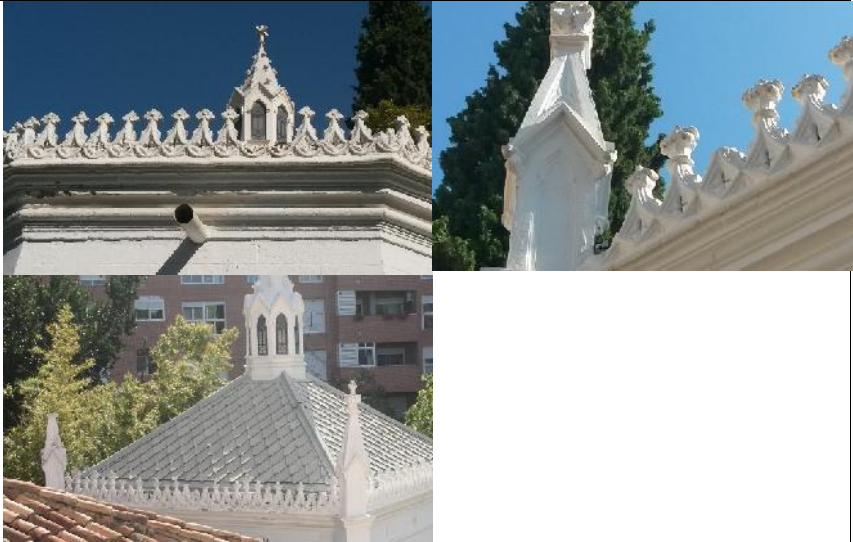
Lesión 11	
Rotura de la Crestería y decoración pináculos.

Ubicación	
Perímetro de la cubierta.	
Descripción de la lesión	
Existencia de piezas de crestería rotas.	
Causas de la lesión	
La falta de mantenimiento junto con las acciones atmosféricas, lluvia, viento y la acción humana, posibles pelotazos, piedras, etc., sobre su geometría más bien delicada, al igual que su unión con la cornisa.

Se realizarán los moldes nuevos. En las restauraciones de estas piezas se podrá utilizar como material la terracota de cocción 1080º, resistente a la intemperie. Se repondrán todas las que estén dañadas.
