PFG 2015

ALÇAMENT, ESTUDI, CANVI D'US Y PROPOSTA D'INTERVENCIÓ DE L'ALQUERIA DE FARINÓS  
RAISING, STUDY, CHANGE OF USE AND PROPOSAL OF INTERVENTION OF ALQUERIA DE FARINÓS  
LEVANTAMIENTO, ESTUDIO, CAMBIO DE USO Y PROPUESTA DE INTERVENCIÓN DE L'ALQUERIA DE FARINÓS

ESCUELA TÉCNICA SUPERIOR  
INGENIERÍA DE  
EDIFICACIÓN

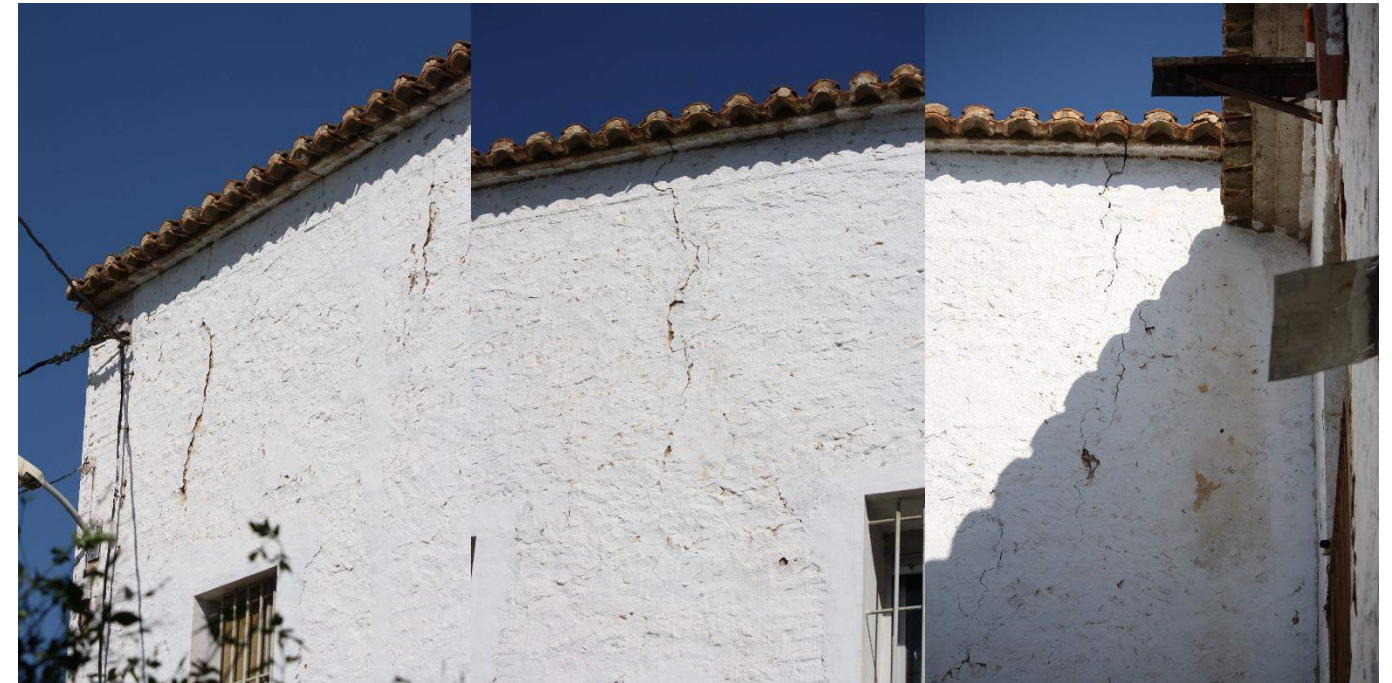
Uno de ellos el aislamiento térmico y acústico de la cubierta, ya que no existe dicho aislamiento entre la capa de ladrillos macizos y la capa de teja cerámica curva. El otro problema es la aparición de grietas en el cerramiento, bajo el apoyo de las vigas, debido a que las cargas puntuales de las vigas descargan sobre el muro de ladrillo macizo y rompe por la zona más debilitada.

Ilustración 93 Grietas verticales sobre el cerramiento de fachada. Autor Propio. 2015.

En primer lugar, se realizará una intervención para solucionar el problema de las grietas verticales, para ello se levantará la cubierta capa por capa para su colocación al final de la intervención. Una vez que se tenga la cubierta totalmente levantada se realizará un zuncho de hormigón armado, sobre el cual se colocara una lámina de neopreno zunchado, para así repartir uniformemente las cargas de dichas vigas de madera. Posteriormente se colocaran las vigas, rastreles y la capa de ladrillo macizo, sobre esta última se colocara unas planchas de polietileno extruido a modo de aislante acústico y térmico. A continuación se colocaran nuevamente las tejas, colocando las sustituidas por las rotas como canal y las antiguas como cobija.

Finalmente se realizará la reparación de las grietas con un mortero elástico.

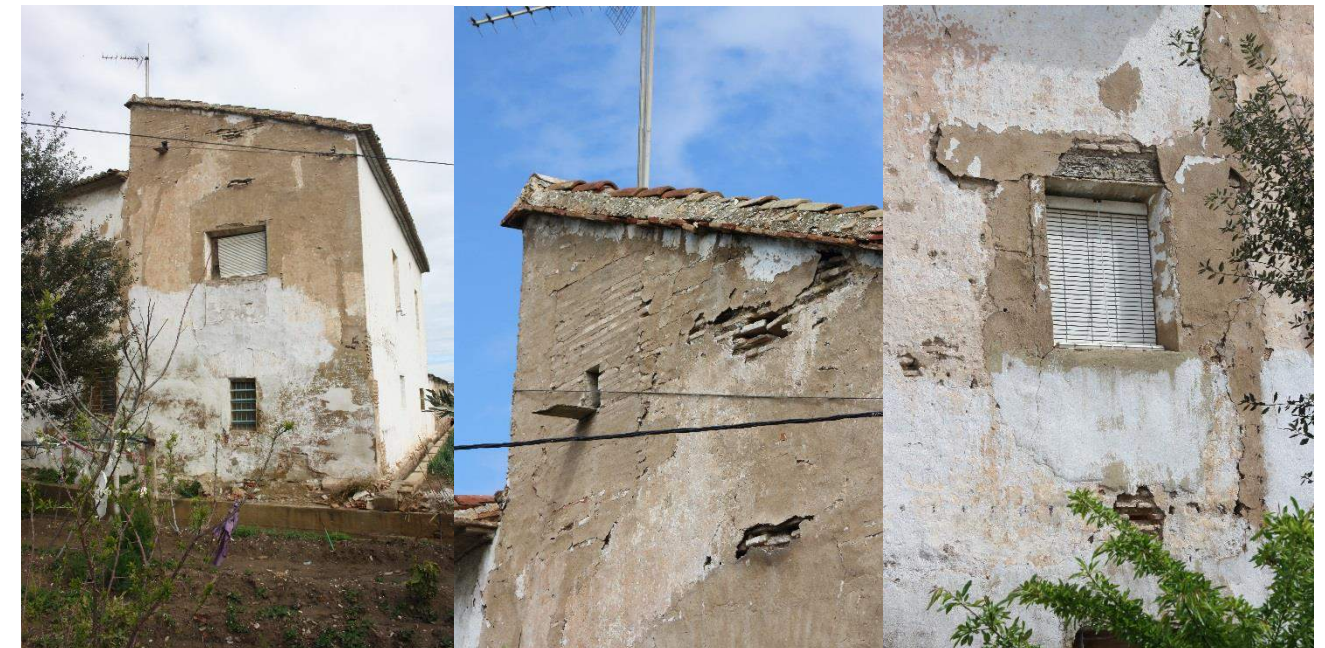
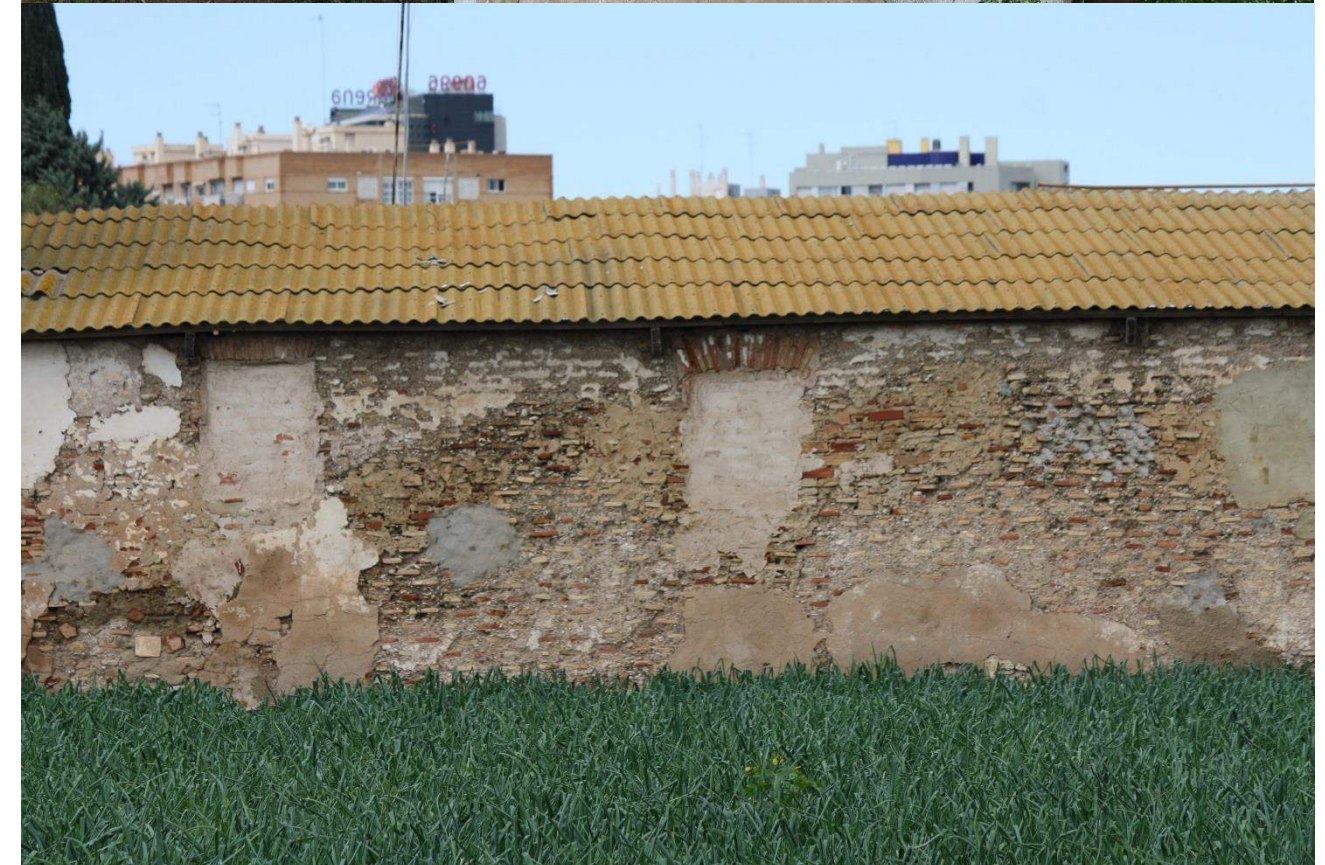
Ilustración 97 Desconchamientos en Fachada de ladrillo macizo y Tapia Valenciana. Autor Propio. 2015.

Para finalizar, la última intervención que se realiza en el inmueble es el revestimiento de las fachadas mediante un mortero drenante a base de cal, dado que los cerramientos son de ladrillo macizo y tapia Valenciana. Una vez reparada y enfoscada todas las fachadas, se cubrirá con una pintura blanca a base de cal, para facilitar que el muro respire correctamente y no aparezcan eflorescencias y desconchamientos de la pintura.

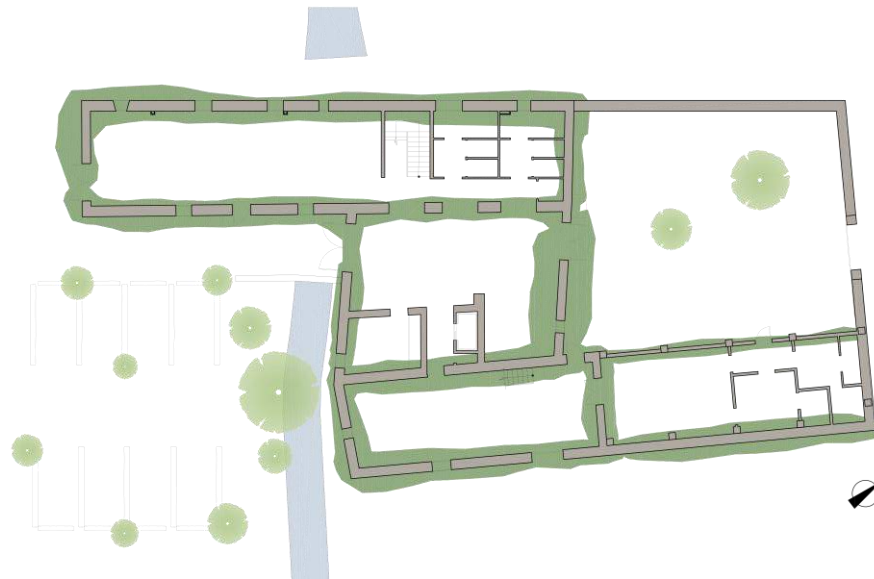
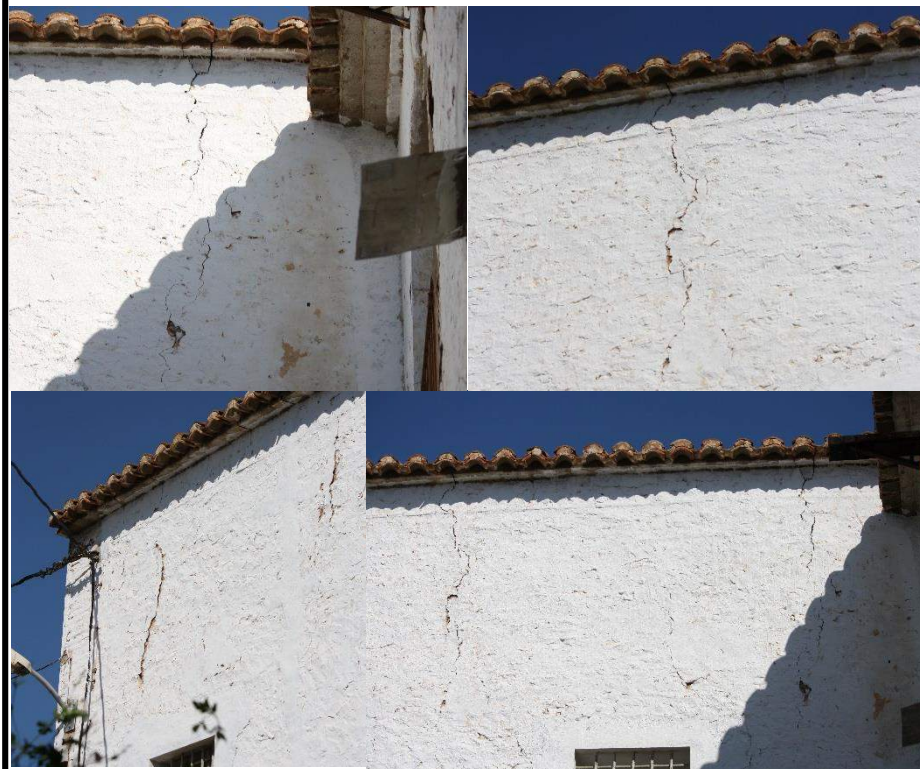
Grietas verticales situadas en la fachada Este del molino, perpendiculares al alero, se observa que con anterioridad han aparecido grietas semejantes y han sido reparadas mediante un cosido.

La hipótesis más probable de las grietas verticales perpendiculares al alero, es que sea debido al empuje que realizan las viguetas de la cubierta sobre el muro, ya que estas al no tener una viga sobre la que repartir las cargas, transmiten dichas cargas puntuales sobre el muro, y este se agrieta en las zonas más débiles. Por último comentar que no se han efectuado catas y ensayos, por lo que es complicado definir si se ha estabilizado la grieta o puede producir daños mayores.

Como solución a realizar se propone la construcción de un zuncho de atado sobre la coronación de los muros, de modo que las viguetas puedan apoyar sobre un elemento que posteriormente reparta todas las cargas puntuales al muro. De esta manera se evitará que en el futuro aparezcan grietas. Una vez construido el zuncho, se procederá a la reparación de dichas grietas, las cuales se coserán con varillas de fibra de vidrio y finalmente se aplicará un mortero elástico y transpirable. A continuación se detalla el proceso de ejecución del mismo:

3. A continuación se realiza un picado sobre las grietas a modo de rozas, sobre las cuales se rellenarán con un mortero elástico, el cual absorberá posibles movimientos futuros del edificio. Si estas grietas fueran lo suficientemente grandes, se trabaran con ladrillo macizo.

4. Para finalizar se colocara una malla tipo MallaTex para terminar la fachada con un revestimiento drenante a base de cal. Cabe decir que para un mejor acabado de la fachada, con anterioridad se deberá de picar el revestimiento que existía, para así asegurarnos una uniformidad y mejor acabado final. Una vez seco el revestimiento se pintara la fachada con pinturas transpirables a base de cal.

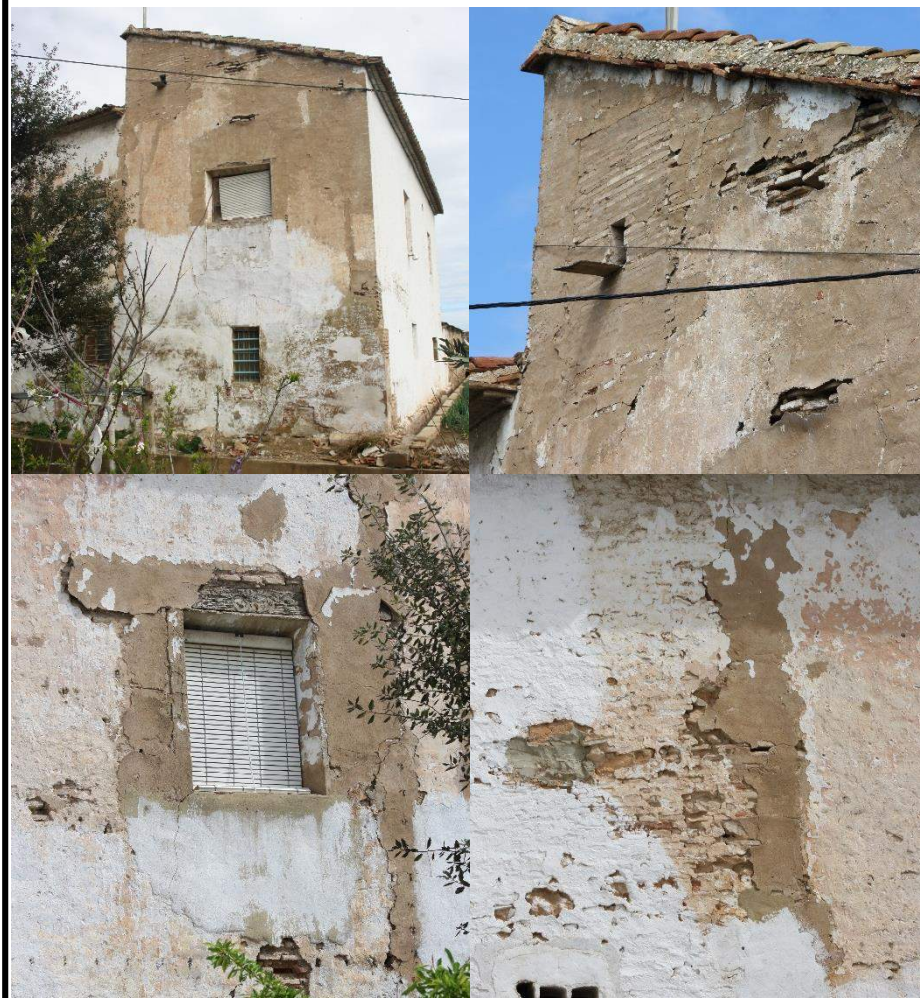
Desprendimiento del revestimiento vertical de la fachada sur, el cual a simple vista parece ser un mortero bastardo.

La hipótesis más probable del desprendimiento de revestimientos y pinturas, es que sea debido al uso del revestimiento de mortero bastardo, el cual con el paso del tiempo se ha ido erosionando y lavando a causa del agua de la lluvia, la cual se filtra por los poros del material y por las posibles fisuras o grietas en los muros y erosionando cada vez más el revestimiento, hasta su desprendimiento final. En este caso una de las paredes es de tapia, por lo que si no se repara con rapidez la lluvia puede afectar al muro y con el tiempo puede incluso colapsar a causa del peso de la cubierta. Por último comentar que no se han efectuado catas y ensayos, por lo que es complicado definir su estado con la inspección visual.

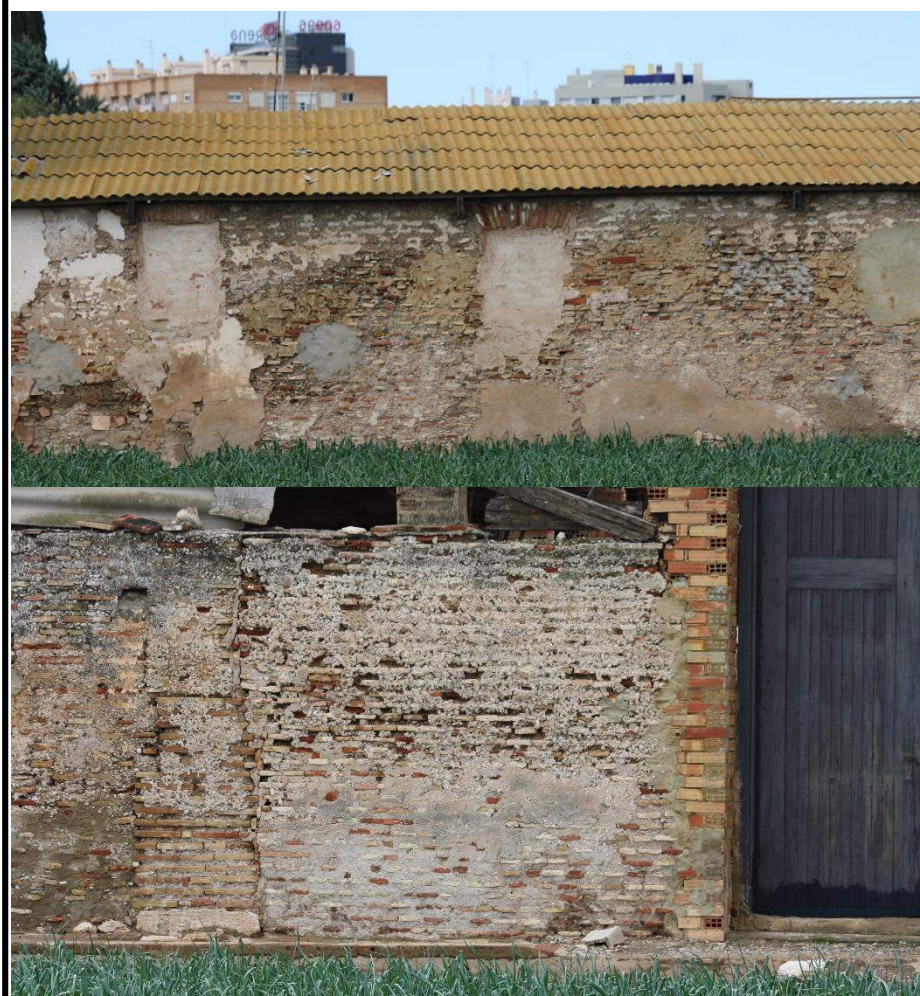
Desprendimiento del revestimiento vertical del muro de tapia, y reparaciones con materiales que dañan la estructura de la tapia.

La hipótesis más probable del desprendimiento de revestimiento, es que sea debido al uso del revestimiento de mortero bastardo, el cual con el paso del tiempo se ha ido erosionando y lavando a causa del agua de la lluvia, la cual se filtra por los poros del material y por las posibles fisuras o grietas en los muros y erosionando cada vez más el revestimiento, hasta su desprendimiento final. En este caso las paredes son de tapia, por lo que si no se repara con rapidez la lluvia puede afectar al muro y con el tiempo puede incluso colapsar. Cabe añadir que las reparaciones que se han realizado con el paso del tiempo, como pueden ser el uso de revestimientos a base de cemento Portland, están dañando el muro, ya que los componentes químicos actúan de una forma desastrosa con el paso del tiempo. Por último comentar que no se han efectuado catas y ensayos, por lo que es complicado definir su estado con la inspección visual.
