Soluciones Constructivas Singulares en la Rehabilitación de Tabacalera para Dependencias Municipales en Valencia

Master Oficial en Conservación del Patrimonio Arquitectónico

Año 2015

EMPLAZAMIENTO: C/AMADEO DE SABOYA, 13
SUPERFICIE ACTUACIÓN: 31.177,12 m²
APROBACIÓN PROYECTO: 27 de abril de 2007
INICIO DE OBRA: Septiembre 2007
FIN DE OBRA: Julio 2010

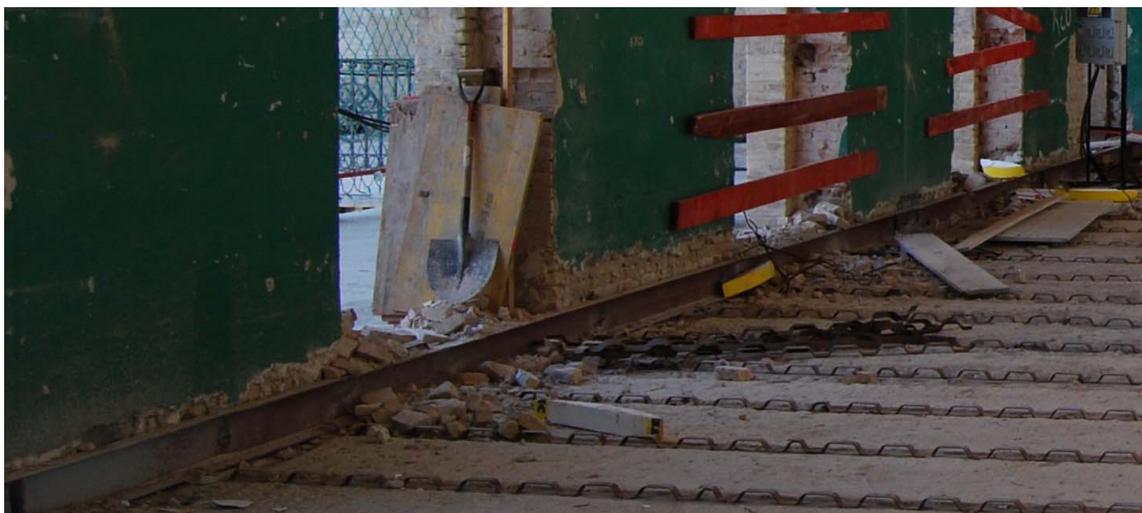
Detalle de UPN en apoyo sobre disminución de sección en muros de carga

Aprovechando la disminución de sección de los muros, se realizó con perfiles UPN-180 un reparto lineal de las cargas que transmiten las vigas directamente a los ladrillos de los muros; soldando sobre las cabezas de las vigas en su encuentro con el muro los UPN-180, anclados al muro mediante unas barras de acero cada 1.60m. Esta solución constructiva asegura la unión de las cabezas de las viguetas en previsión de posibles oxidaciones ocultas de las viguetas metálicas preexistentes.

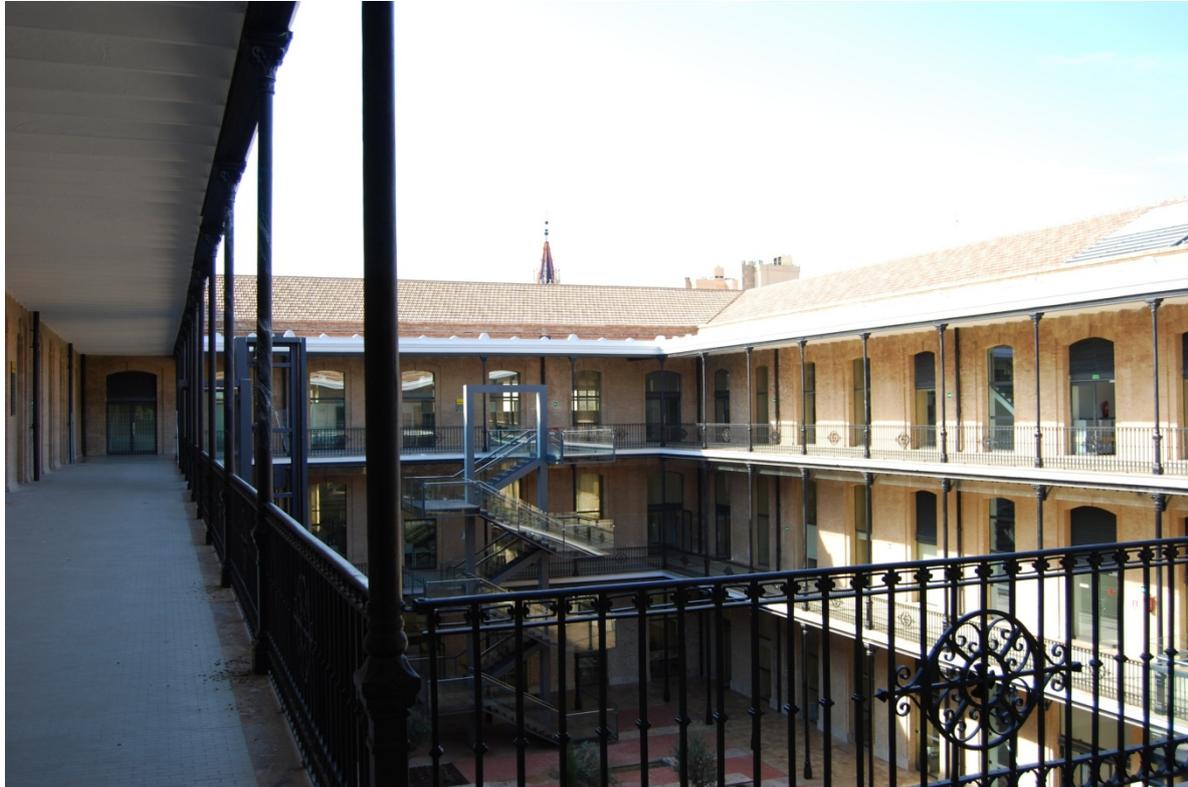
Se estimó que los pilares de fundición eran capaces para recibir las cargas de servicio que requeridas. Por lo que solo se repuso la pintura antioxidante, con dos manos de intumescente y mano de acabado al oxidón.

Fotografía del acabado final de los pilares de fundición

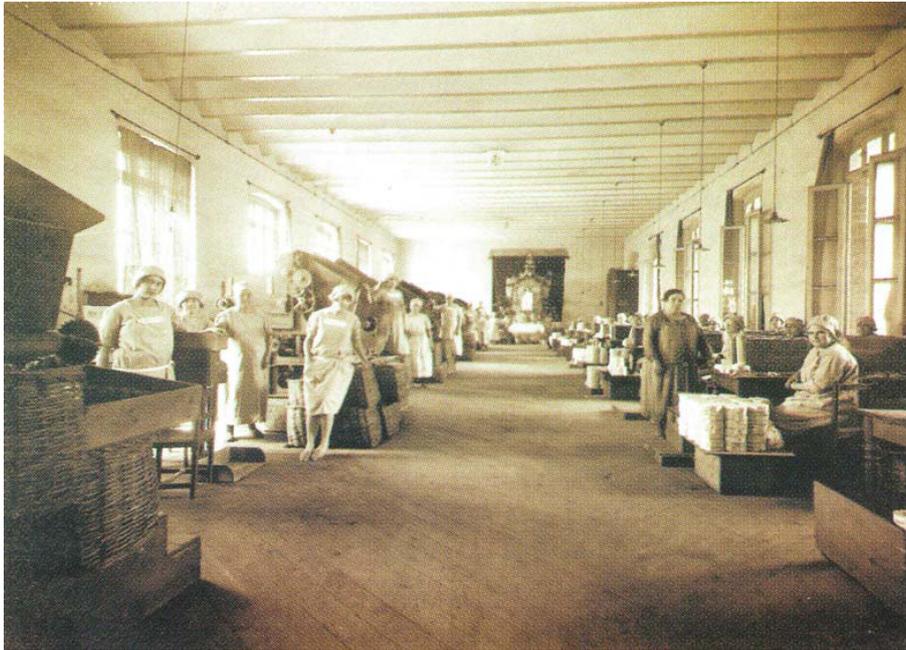
Por otro lado, el debió realizar el refuerzo de forjados existentes, puesto que ya presentaban visualmente una patología de excesiva flecha, hecho que se manifestó desde su construcción, tal y como se aprecia en fotografía adjunta:

Fotografía histórica de una de las grandes Salas con las obreras de la fábrica de tabacos, donde se aprecia ya visualmente la flecha de los forjados de viguetas y revoltón.³

Además de ello, el necesario aumento de las sobrecargas que requiere la normativa vigente como uso de pública concurrencia, obligó a realizar por ambas caras el refuerzo proyectado, evitando apoyos intermedios al reforzar cada vigueta individualmente, cosiéndolas a una capa de compresión de hormigón mediante conectores superiores. Conservando el aspecto de los techos abovedados y las magníficas cualidades de los grandes espacios diáfanos.

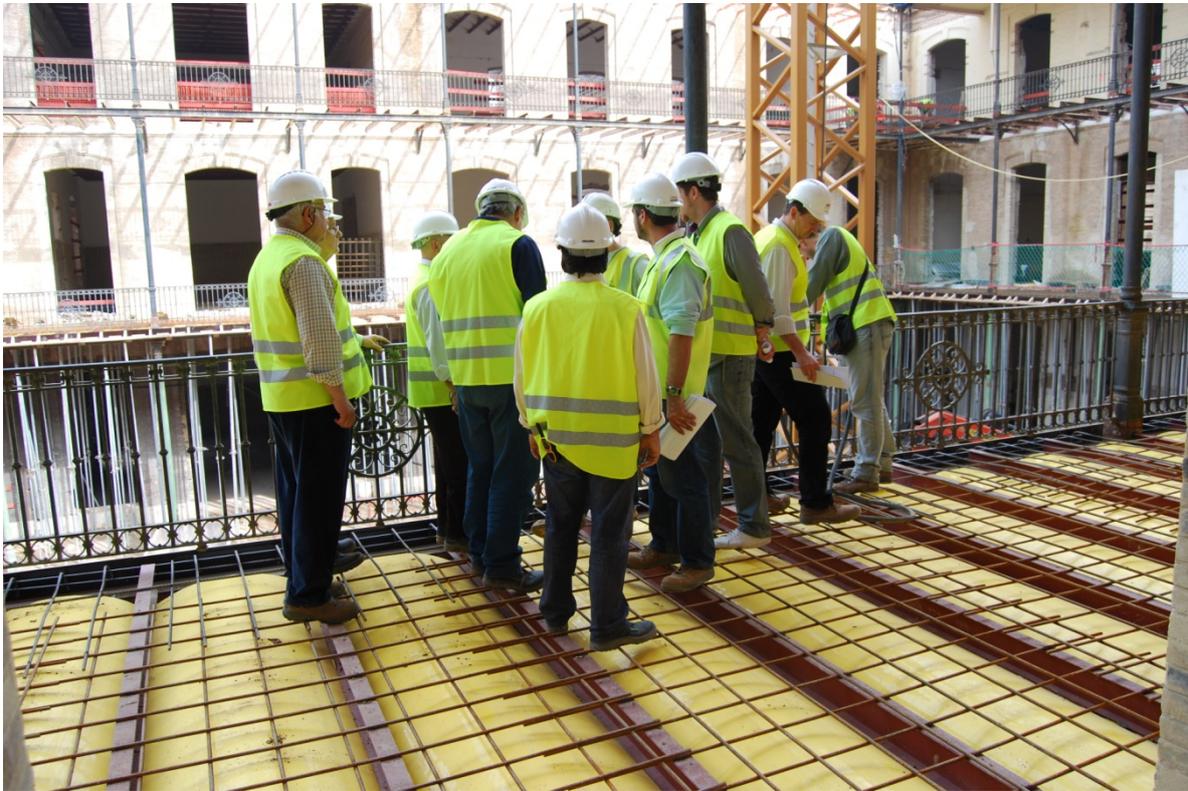
Sin embargo al proceder a su rehabilitación se descubrió un exceso de oxidación en las viguetas existentes, que algunos casos habían perdido gran parte de su sección, y por lo tanto su capacidad resistente:

Forjado de Galerías con viguetas y encofrado de bóvedas recuperable

Por esta causa se optó por la sustitución de estos forjados por viguetas nuevas y encofrado de bóvedas de porexpan, para igualar el aspecto que en origen tenían, tal y como se refleja en fotografía adjunta:

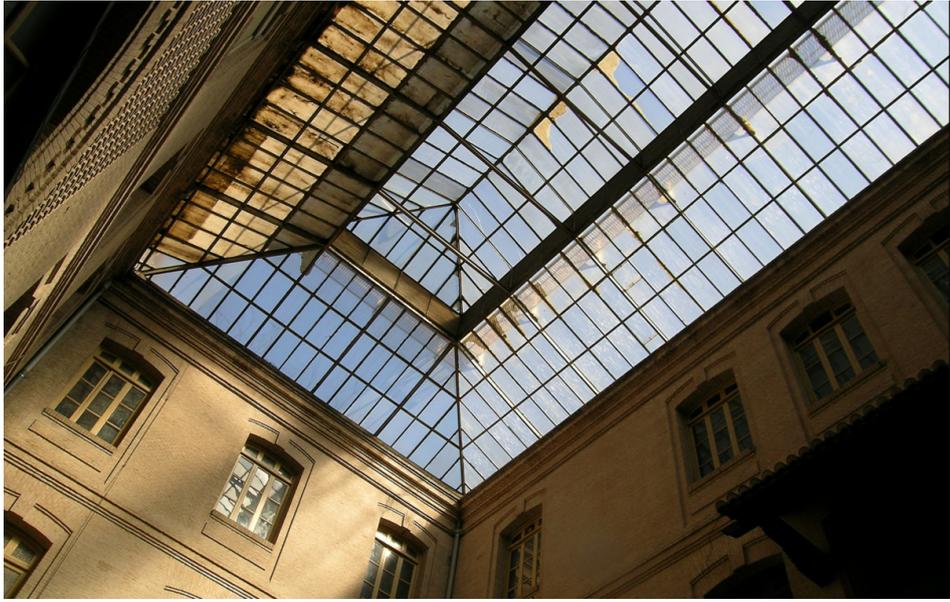
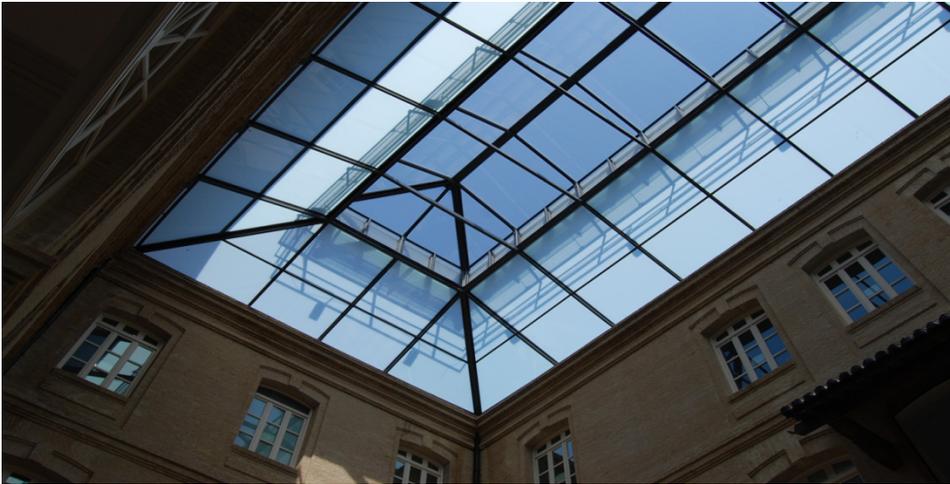
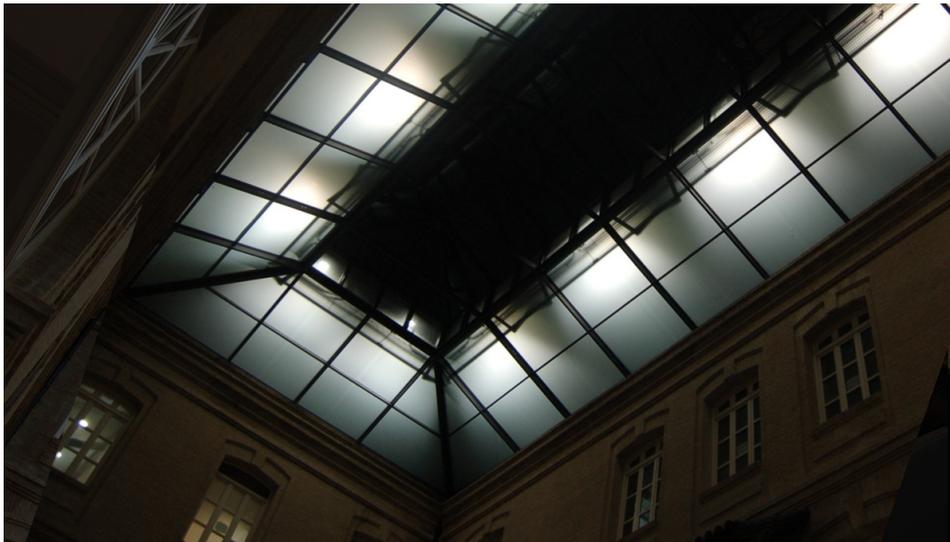
Claraboya en su estado inicial, rehabilitada y su visión nocturna

La intervención sobre las Claraboyas existentes, supuso la eliminación de vidrios, junquillos y material metálico deteriorado, reforzando en algunos casos la estructura metálica que los soportaba.

En la claraboya principal se sustituyó la rejilla metálica de ventilación, situada en los planos verticales del castillete, por otra de vidrio que nos daba mayor luminosidad al patio; otra modificación consistió en la sustitución de la pasarela de servicio alrededor del castillete que tiene dos apoyos, por otra en ménsula que no apoya en el faldón, evitando puntos de posible infiltración de agua. Los vidrios de dos tipos con la composición 3+3+3 citada, unos con butiral blanco entre dos hojas, que se colocarán en los faldones bajos y celosías y otros con transparente sobre el castillete; el resto de claraboyas se colocan con butiral blanco. La iluminación externa de la claraboya del Patio Sur se sitúa sobre los vidrios blancos para obtener un mayor efecto de difusión de la luz artificial.

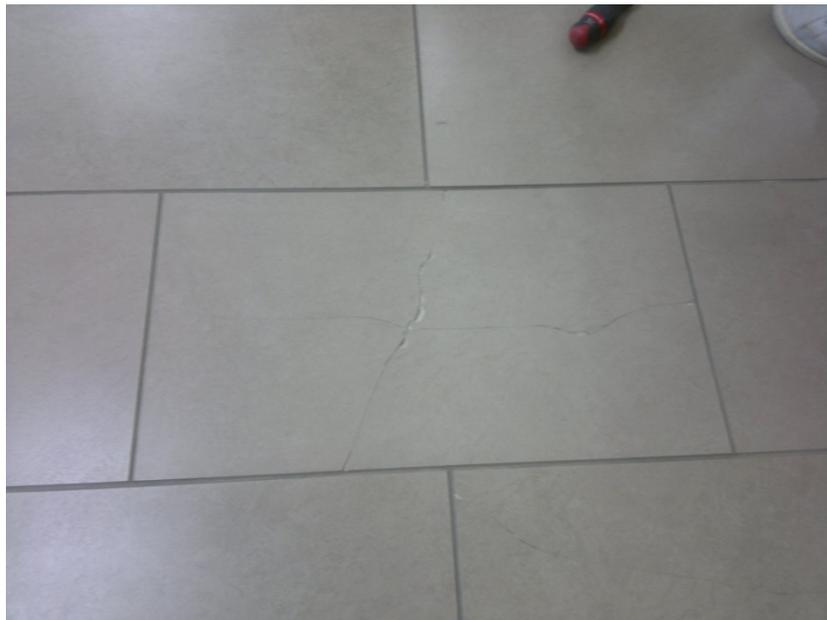
Sin embargo en la puesta en marcha del Edificio y en su seguimiento durante estos años se produjeron varias incidencias de rotura de baldosas que por parte de la Dirección de la Obra se consideraban excesivas, tal y como se reflejan en las fotografías adjuntas:

Imagen con baldosa rota

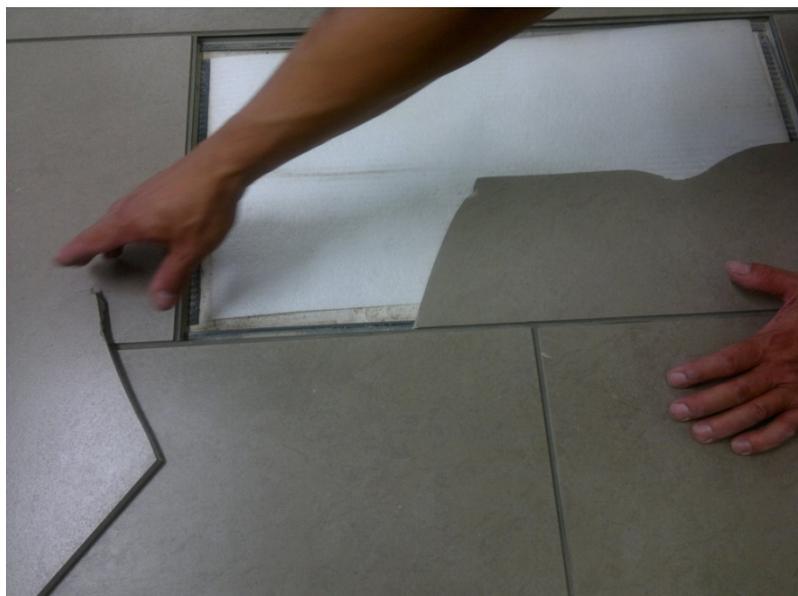
Por ello se inspeccionaron las baldosas rotas para detectar que había producido estos fallos:

CAUSA DE ROTURA	TIPO DE FRACTURA
<ol style="list-style-type: none"> 1. La baldosa no apoya totalmente en la base por errores de planeidad del mortero autonivelante (desniveles mayores de 4mm, medidos con regla de 2m, según NTE RSR-3). 2. La lámina de espuma de polietileno (EPEX) que reparte el asiento de la baldosa sobre el soporte base, no ocupa la totalidad de la superficie, produciendo asientos diferenciales. 	<ul style="list-style-type: none"> • Fractura limpia y regular, generalmente en 2 fragmentos de dimensiones parecidas.
<ol style="list-style-type: none"> 3. La baldosa tiene errores de planeidad mayores que la tolerancia admisible por el fabricante 	<ul style="list-style-type: none"> • Fractura irregular en 2 o más fragmentos con la cara superior de la pieza descascarillada.

CAUSA DE ROTURA	TIPO DE FRACTURA
1. Golpes producidos por caídas de objetos.	<ul style="list-style-type: none"> • Fractura en “estrella”. La pieza se ha fracturado en 3 o más fragmentos con un vértice común. • La pieza se ha fracturado en 2 fragmentos, siendo uno de ellos una esquina y de un tamaño inferior al 10% de la pieza.
2. Desplazamiento de objetos pesados, superando la carga puntual máxima prevista.	<ul style="list-style-type: none"> • Fractura irregular en 2 o más fragmentos con la cara superior de la pieza descascarillada.

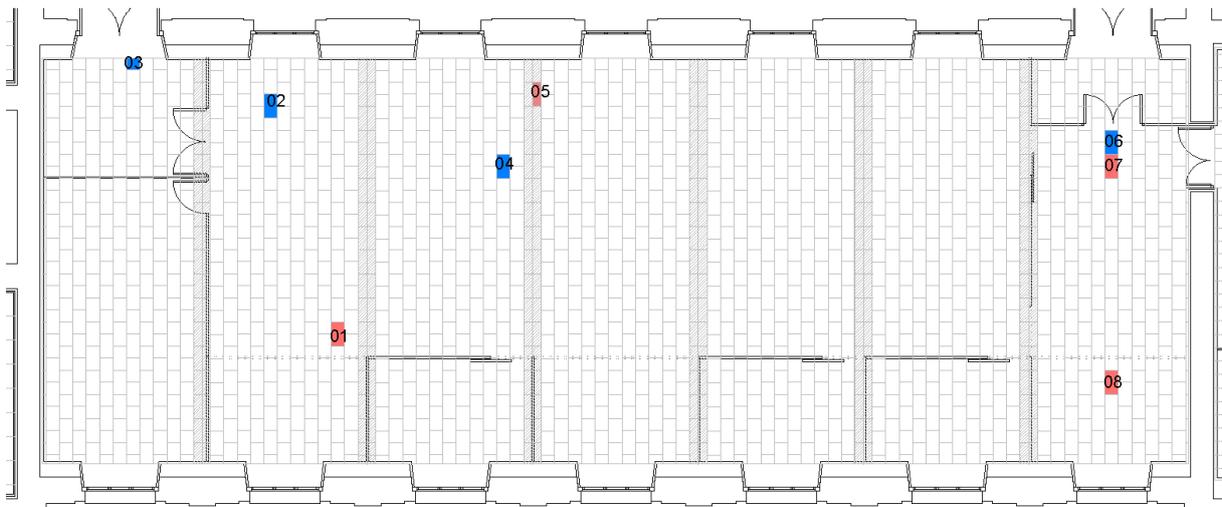
Ante la inspección realizada se catalogó las patologías en dos clases, situando las baldosas deterioradas en un plano de cada una de las salas del edificio mediante el siguiente código de colores:

Situación de las baldosas rotas de una de las Salas, en rojo errores de ejecución, en azul de uso

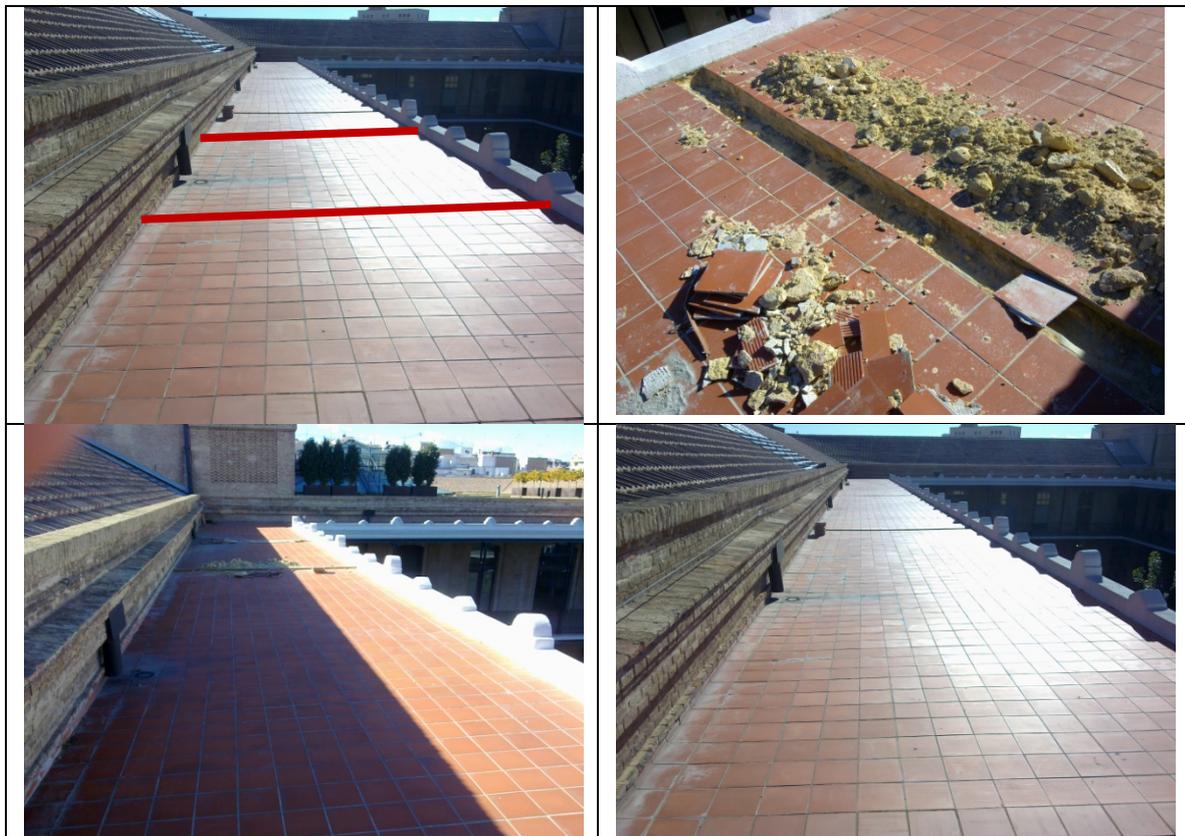
Según la normativa NBE-QB-90 (de aplicación en el proyecto de Rehabilitación del edificio de Tabacalera), en el apartado 4.4.5.2, las juntas de cubierta deben de coincidir con las limatesas y no deben distar, entre sí, más de 15m, por lo que, en este aspecto, la ejecución ha sido correcta. En el apartado 4.4.5.3. de la misma normativa, se hace referencia a que las juntas de la capa de protección de la impermeabilización (pavimento cerámico) deben de disponerse a una distancia, entre ellas, no mayor de 5m, por lo que, en los paños de pavimento mayores de 5m , se ordenó ejecutar juntas de dilatación intermedias que no coincidirán con las limatesas (marcadas en línea roja), ya que faltaba hacer las juntas de la capa de protección de la impermeabilización (baldosas cerámicas en nuestro caso) que deben situarse cada 5-6m máximo (NBE-QB-90, apartado 4.4.5.3. Juntas de la capa de protección) y solo deben abrirse hasta la capa impermeable y el relleno elástico no debe sobresalir sobre el pavimento. Tal y como se indica en reportaje adjunto:

Esta patología se reparó y la incidencia se subsano perfectamente.
