DINÁMICAS DE TRANSFORMACIÓN Y TÉCNICAS DE INTERVENCIÓN EN LA ARQUITECTURA TRADICIONAL DE MONTALBÁN Y PEÑARROYAS

TRABAJO FIN DE MASTER. LAURA VILLACAMPA CRESPO

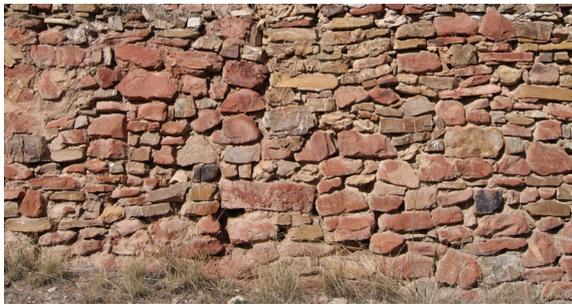
Erosión de las juntas del muro: se produce en muros de fábrica, mampostería o sillería, siendo una de las patologías que más daños pueden provocar ya que pone en peligro la traba y la resistencia de la misma. Es frecuente en los muros exteriores debida a acciones mecánicas (viento o agua) o la humedad siendo la lluvia y el arrastre del agua los principales causantes del lavado del material. También es dañina el agua que absorben las juntas que, cuando se congela, aumenta su volumen provocando la pérdida de material.

Imagen 125. Erosión de juntas (Peñarroyas)
Fuente: propia

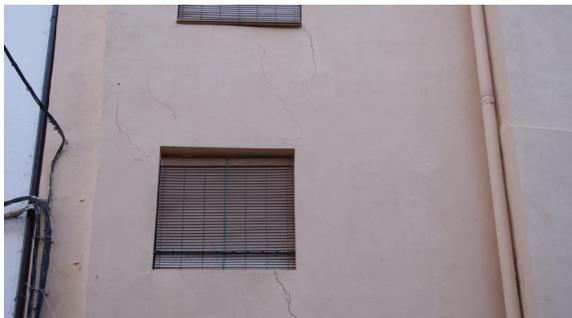
Grietas por asentamiento de la cimentación: los asentamientos diferenciales de la cimentación se deben a la existencia de terrenos blandos o discontinuos, a insuficiente dimensionado de la cimentación o a la combinación de ambos y producen grietas en los muros que sustentan. En ocasiones, aunque la cimentación esté en buen estado de conservación y funcionamiento pueden producirse asientos parciales por causas como cambios de humedad en el terreno, variaciones del nivel freático, o excavaciones en terrenos cercanos entre otras.

Imagen 129. Grieta por asentamiento de la cimentación (Montalbán)
Fuente: propia

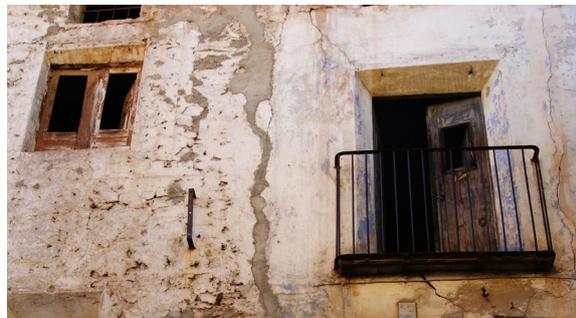
Grietas por discontinuidad en el aparejo: pueden deberse a una mala ejecución, a un cambio de material dentro de la misma técnica constructiva o al empleo de fábricas de diferente calidad en función de la importancia de los paramentos. Se generan fisuras constructivas que pueden ser superficiales e intrascendentes que no supongan ninguna gravedad para el edificio o que, combinadas, con otros factores puedan convertirse en graves patologías estructurales.

Imagen 130. Grieta por discontinuidad del aparejo (Montalbán)
Fuente: propia

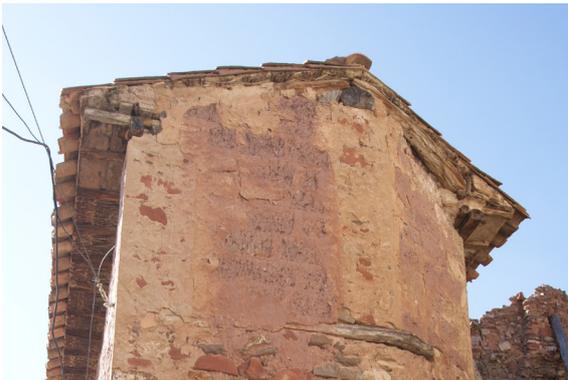
Imagen 131. Erosión del material (Peñarroyas)
Fuente: propia

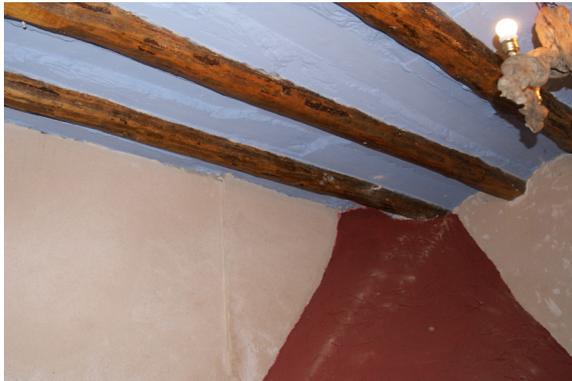
Carcoma y termitas: son insectos que se alimentan de madera penetrando en su interior lo cual provoca importantes daños en los elementos estructurales que poco a poco van perdiendo resistencia. El mayor problema es su difícil detección en el caso de las termitas.

Imagen 135. Carcoma, rastro de serrín (Montalbán)
Fuente: propia

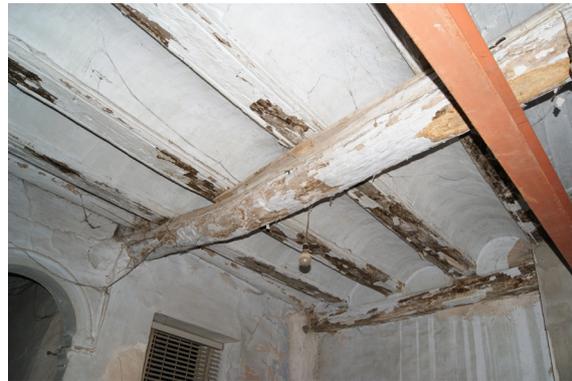
Rotura de vigas: se debe principalmente a factores mecánicos y estructurales aunque también pueden derivar de otras patologías (ataques de hongos e insectos, acebolladuras...) que haya disminuido su capacidad portante. Se producen generalmente por esfuerzos de flexión y de cortante.

Imagen 136. Rotura de viga (Montalbán)
Fuente: propia

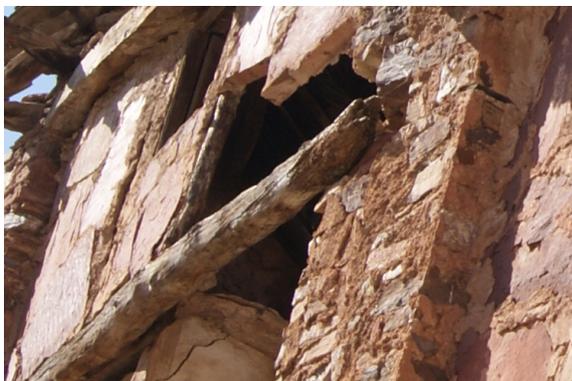
Imagen 137. Pudrición de la cabeza de la viga (Peñarroyas)
Fuente: propia

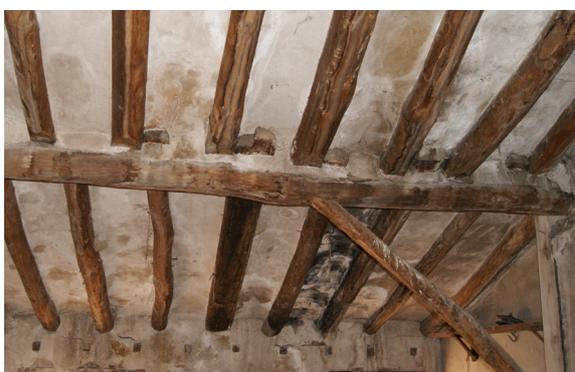
Goteras o infiltración: Los problemas de estanqueidad pueden producirse por desplazamiento, rotura o falta de cualquiera de las piezas que componen la cubierta. La infiltración de agua al interior de la vivienda provoca a su vez degradación de otros materiales como madera o yeso. Los encuentros son un punto débil en este sentido ya que con mayor frecuencia presentan infiltraciones por falta de estanqueidad.

Imagen 139. Goteras o infiltraciones (Montalbán)
Fuente: propia

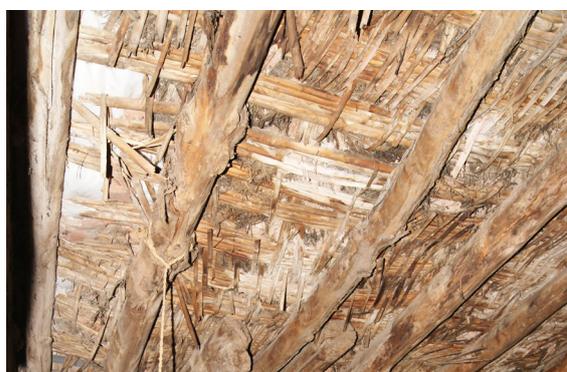
Imagen 140. Pudrición del cañizo (Montalbán)
Fuente: propia

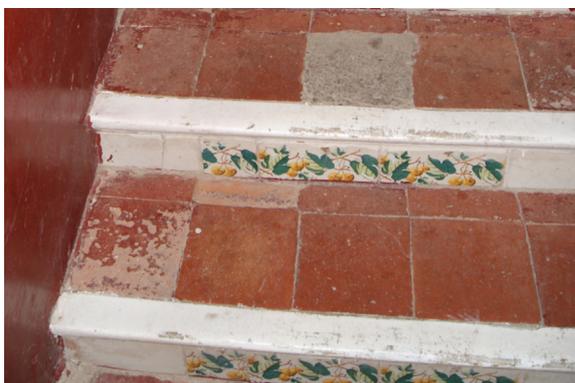
Imagen 141. Abrasión y rotura de pavimento (Montalbán)
Fuente: propia

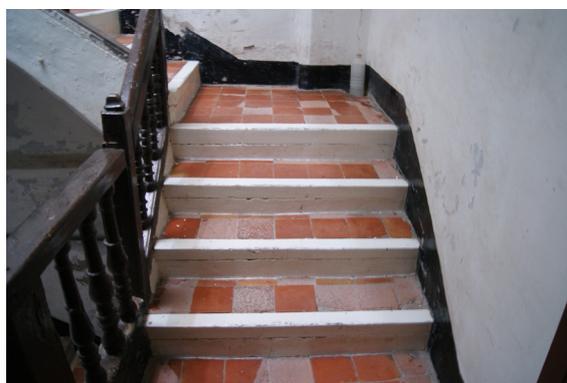
Imagen 142. Abrasión y rotura de pavimento (Montalbán)
Fuente: propia

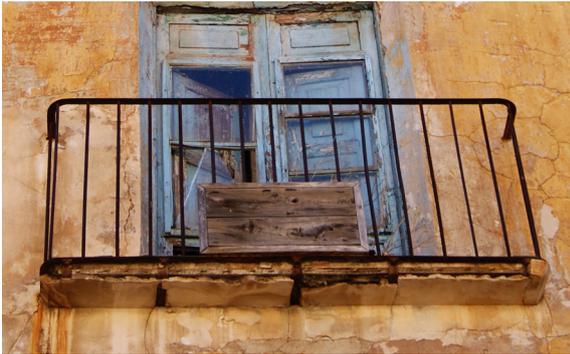
Imagen 143. Oxidación de la estructura metálica del balcón (Montalbán)
Fuente: propia

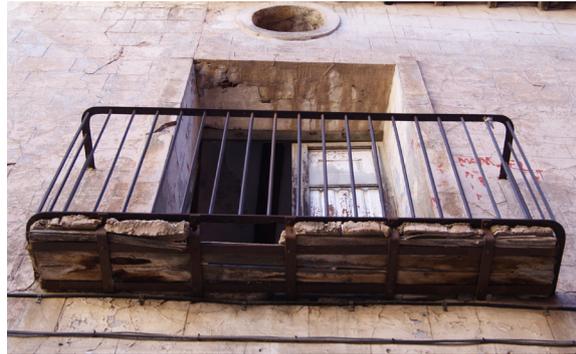
Rotura o desplazamiento de la bandeja del balcón: son frecuentes las que se producen por afecciones de tipo mecánico, heladas o por intrusión de vegetación y aunque también pueden producirse deslizamientos o desplazamientos de las piezas producidas por impacto.

Imagen 144. Rotura de la bandeja del balcón (Montalbán)
Fuente: propia

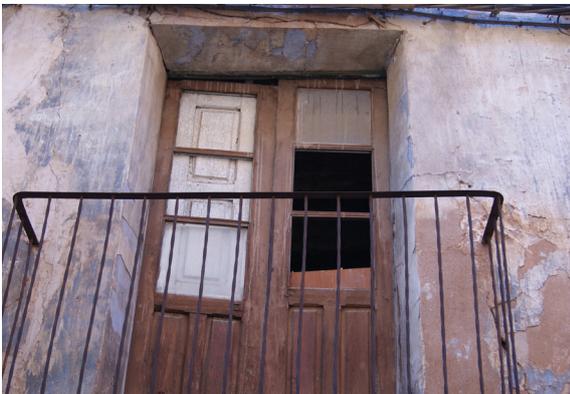
Pérdida de estanqueidad y aislamiento: aparecen por la falta de ajuste entre sus batientes o con el marco sobre el que se recibe por deficiencias de la madera derivadas del abandono, la deshidratación o la pudrición. Incluso sin tener patologías necesitan mejoras para adaptarlas a criterios actuales de estanqueidad y aislamiento.

Imagen 145. Descuadre de carpinterías. Pérdida de estanqueidad y aislamiento (Montalbán) Fuente: propia

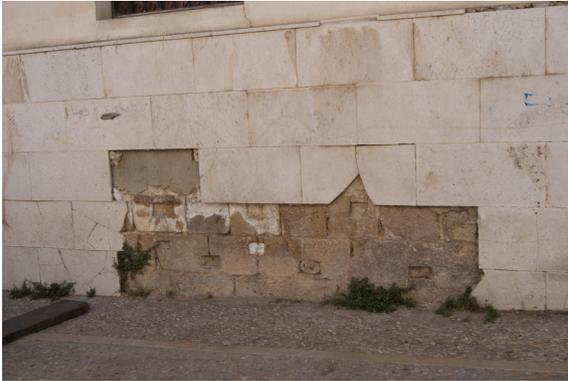
Imagen 147. Rotura y caída de las piezas añadidas como zócalo (Montalbán)
Fuente: propia

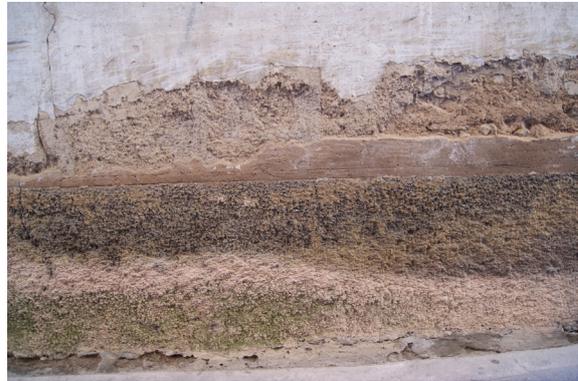
Imagen 148. Ascensión de la humedad debido a la barrera no transpirable que crea el nuevo zócalo (Montalbán) Fuente: propia
