**Estudio metalográfico de los efectos de
arcos eléctricos primarios y secundarios
sobre cableado de cobre en el interior de
diferentes atmósferas. Aplicación a la
investigación de incendios y comparación
de resultados con incendios reales**

TESIS DOCTORAL

Óscar Román Herrera Tarazón

Valencia, Octubre 2015

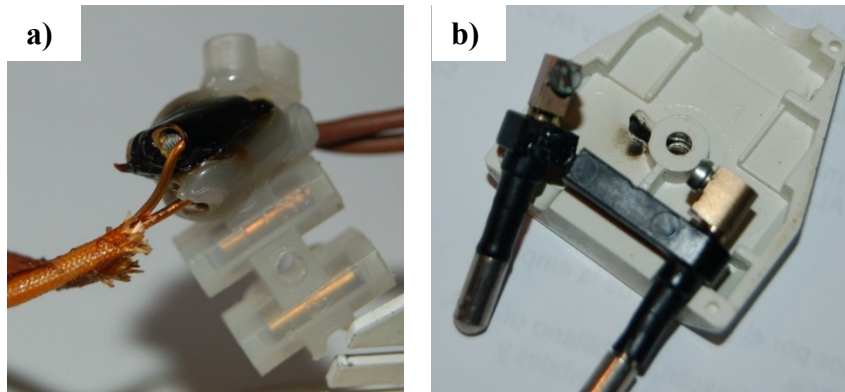
Figura 2.19 Falsos contactos en instalaciones de uso común en viviendas **a)** en una ficha de conexión **b)** en un enchufe (imagen propia)

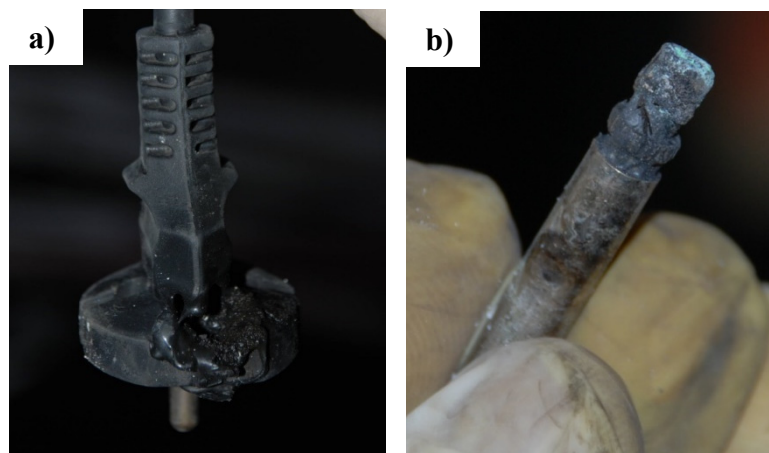
Figura 2.21 Restos del enchufe de un aspirador industrial que ocasionó un incendio en un local comercial **a)** enchufe **b)** clavija desprendida del enchufe de alimentación (imagen propia)

El arco serie se da cuando la conexión o el circuito se interrumpen produciéndose normalmente pequeños arcos sostenidos por la ionización del aire circundante. En la figura 2.21, el arco serie se da en el interior del enchufe ocasionando en primer lugar su degradación y en segundo lugar la ignición del material plástico aislante. Estos arcos, debido a las altas temperaturas que generan, arrancan material metálico de los extremos de los conductores, produciendo fusiones de material conductor redondeadas.

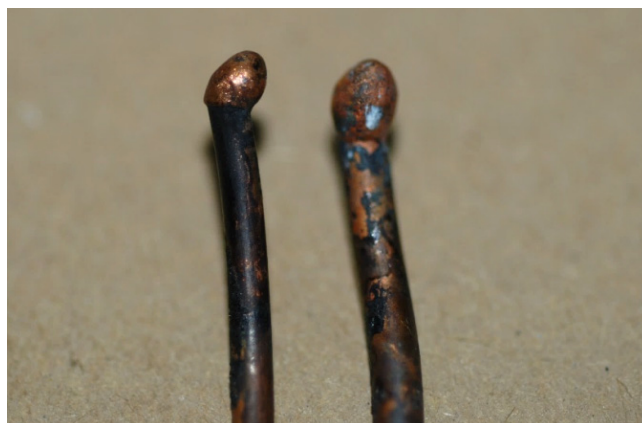
Figura 2.23 Cableado unifilar seccionado con perlado, a consecuencia de un cortocircuito en el cuadro eléctrico de una vivienda que sufrió un incendio (imagen propia)

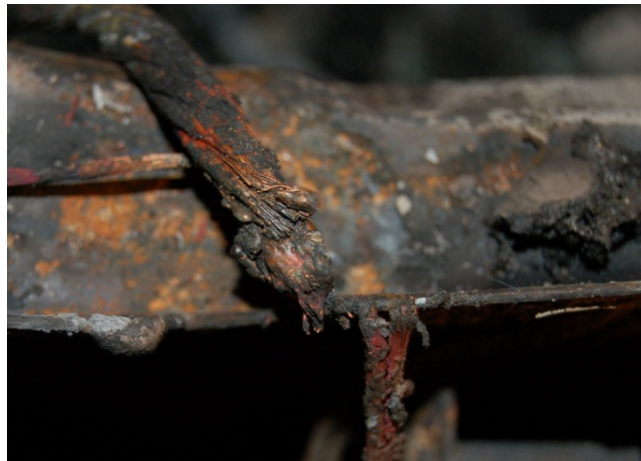
Figura 2.24 Cableado y arista cortante seccionados en un punto de derivación en una máquina calcinada (imagen propia)

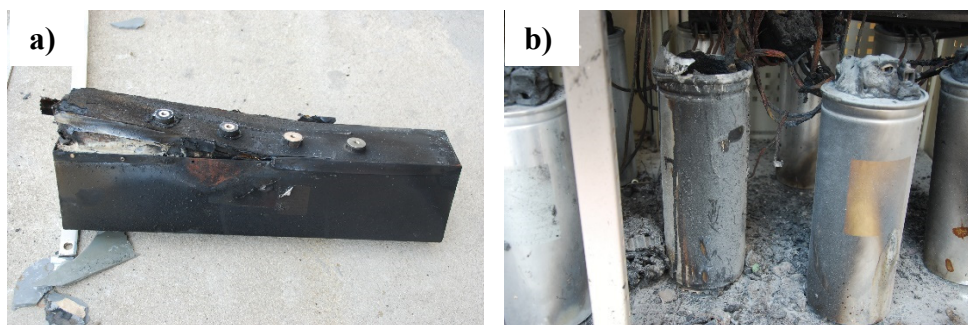
Figura 2.27 Condensadores averiados, ambos causando sendos incendios en equipos de electrónica de potencia **a)** con perforación interior **b)** con efectos de sobrepresión (imagen propia)

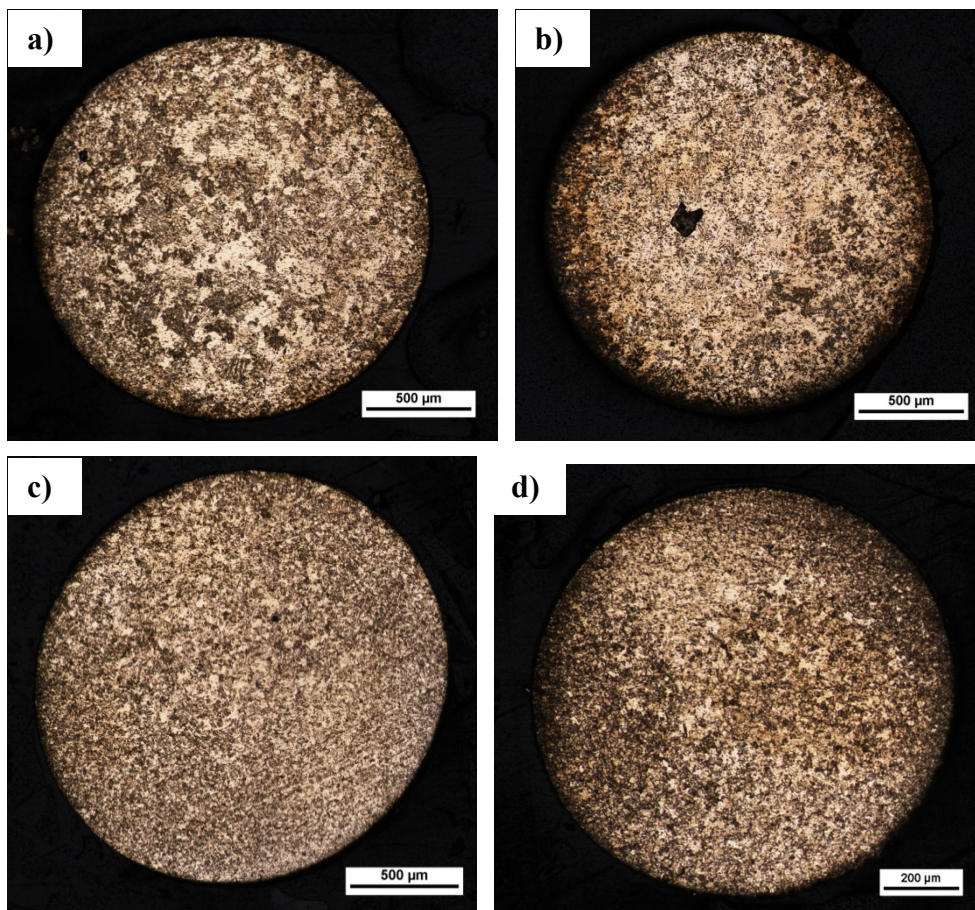
Figura 5.44 Microestructura del corte transversal de la Muestra 1 **a)** hilo 1, fase activa (50X) **b)** hilo 2, fase activa (50X) **c)** hilo 3, fase poco activa (50X) **d)** hilo 4, neutro no activo (50X)

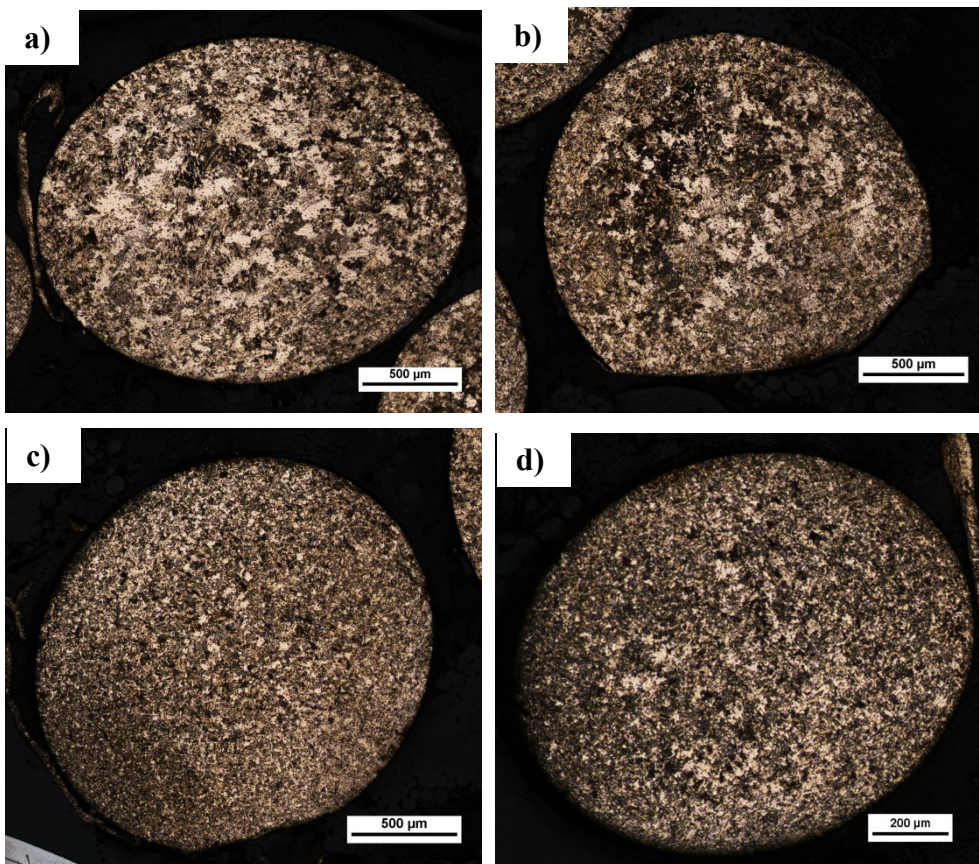
Figura 5.45 Microestructura del corte transversal de la Muestra 2 **a)** hilo 1, fase activa (50X) **b)** hilo 2, fase activa (50X) **c)** hilo 3, fase poco activa (50X) **d)** hilo 4, neutro no activo (50X)

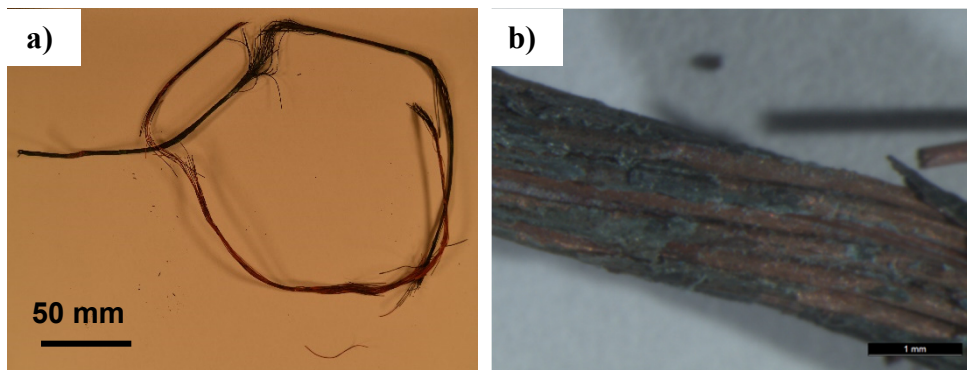
Figura 5.46 Restos de cableado eléctrico sometidos a análisis **a)** tramo completo del conductor **b)** detalle del deterioro superficial con oxidación y reducción parcial

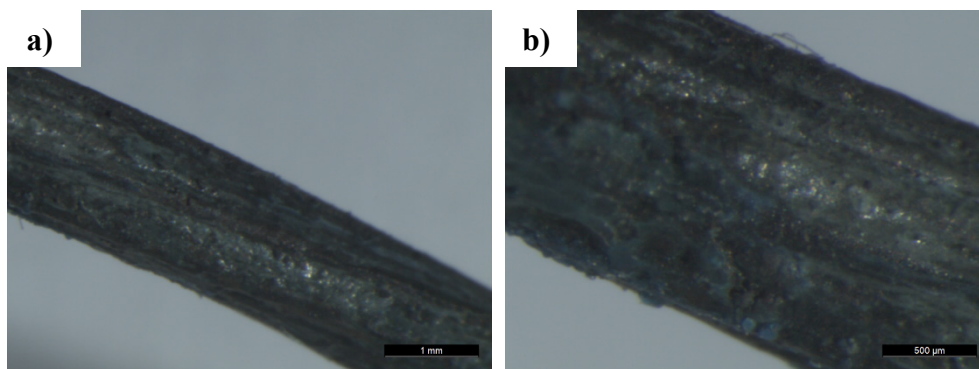
Figura 5.47 Detalle de la superficie del conductor sometido a análisis **a)** en el que se presenta una gran oxidación superficial **b)** detalle del deterioro superficial

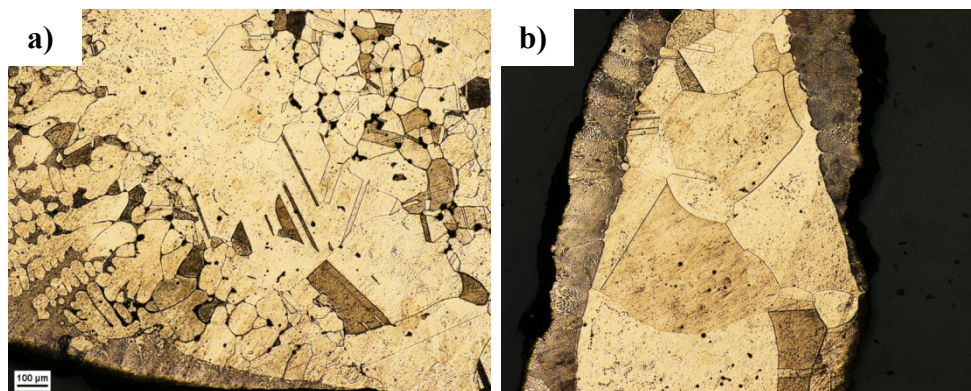
Figura 5.61 Microestructura en el corte longitudinal del Cobre 2 **a)** zona de fusión y conductor, atacado (50X) **b)** extremo del conductor, atacado (50X)
