TFG

MEMORIA DE LA INTERVENCIÓN DE LA ESCULTURA, REALIZADA EN PIEDRA, “EL ÁNGEL DE SĘDZISZÓW”.

Presentado por Miguel Galiana Selva

Grado en Conservación y Restauración de Bienes Culturales

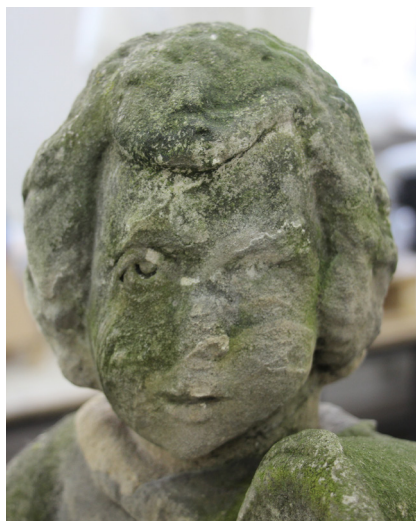
- Fig. 1: Estado actual de la cabeza
- Fig. 2: Estado de la cabeza en el año 1979, antes de la intervención actual.

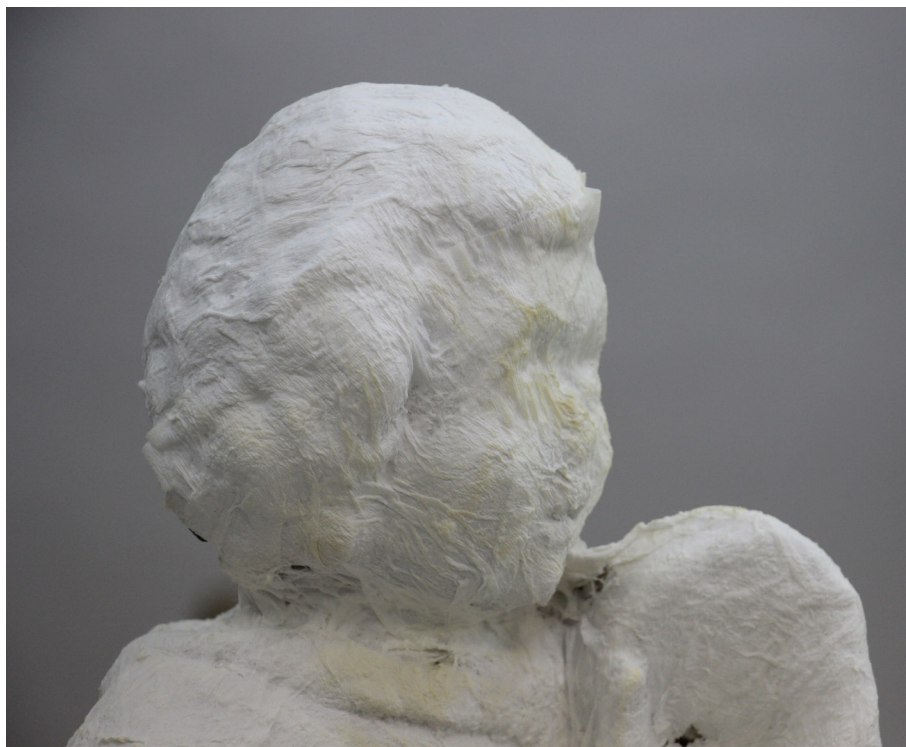
- Fig. 26: Detalle de la cabeza. Se observa migración de sales (halo amarillo)

Tras el periodo de espera, se pudo comprobar que había una migración de las sales solubles en muchas zonas del papel pues presentaban una pigmentación amarilla (fig. 26) en mayor o menor intensidad dependiendo de si la zona contenía gran cantidad de sales o no.

Ante la posibilidad de que estas sales rompieran la superficie, se decidió realizar un recubrimiento total de la obra con compresas de papel de pH neutro de la marca Matocell® (fig. 22). Este papel se humedeció en capas y se puso sobre la superficie de la obra. Se llegaron a superponer hasta 5 capas (fig. 25) del papel humedecido en agua desmineralizada y se dejó reposar durante 5 días.

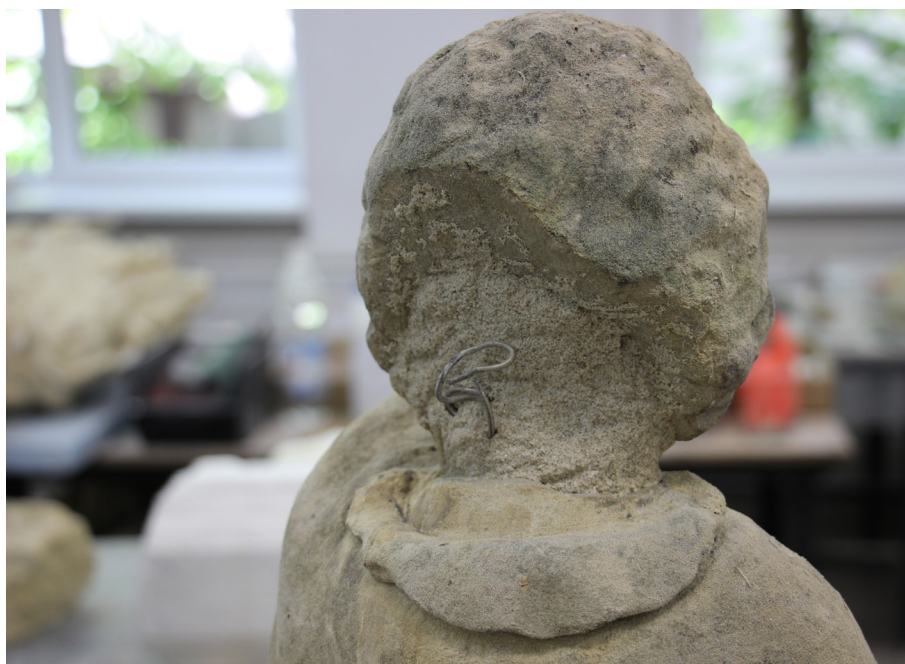
- Fig. 31: Vista de cerca del faltante de la cabeza. Se puede observar el refuerzo de aluminio.

Hay que hacer una especial mención al faltante de la parte posterior de la cabeza. Este faltante no se encontraba en un principio cuando la obra llegó al taller. La oquedad que encontramos en este momento fue creada por parte del equipo del taller que eliminó la restauración anterior al tratarse de un material (cemento) que no resultaba el más idóneo para la figura. Otras razones por las que se decidió eliminar esta reconstrucción fue porque estéticamente

Para realizar esta intervención se utilizó el Restauriermörtel (Mortero de restauración) de la marca Remmers®. Este material se usó en dos colores distintos con la idea de aproximar cuanto se pudiese el color de la reconstrucción al original de la obra. Para ello se mezclaron dos colores de mortero: blanco y beige (*fig. 33*). La mezcla se realizó en las siguientes proporciones: el blanco se puso a un 75 % y el beige a un 25 % en un recipiente al que se le fue añadiendo agua paulatinamente hasta que se consiguió una pasta con la que se pudiese trabajar. El **color resultante**, aunque similar a la obra, estaba un poco por encima del tono de la escultura (*fig. 34*), remarcando claramente qué parte era la reconstruida y cuál era la original.

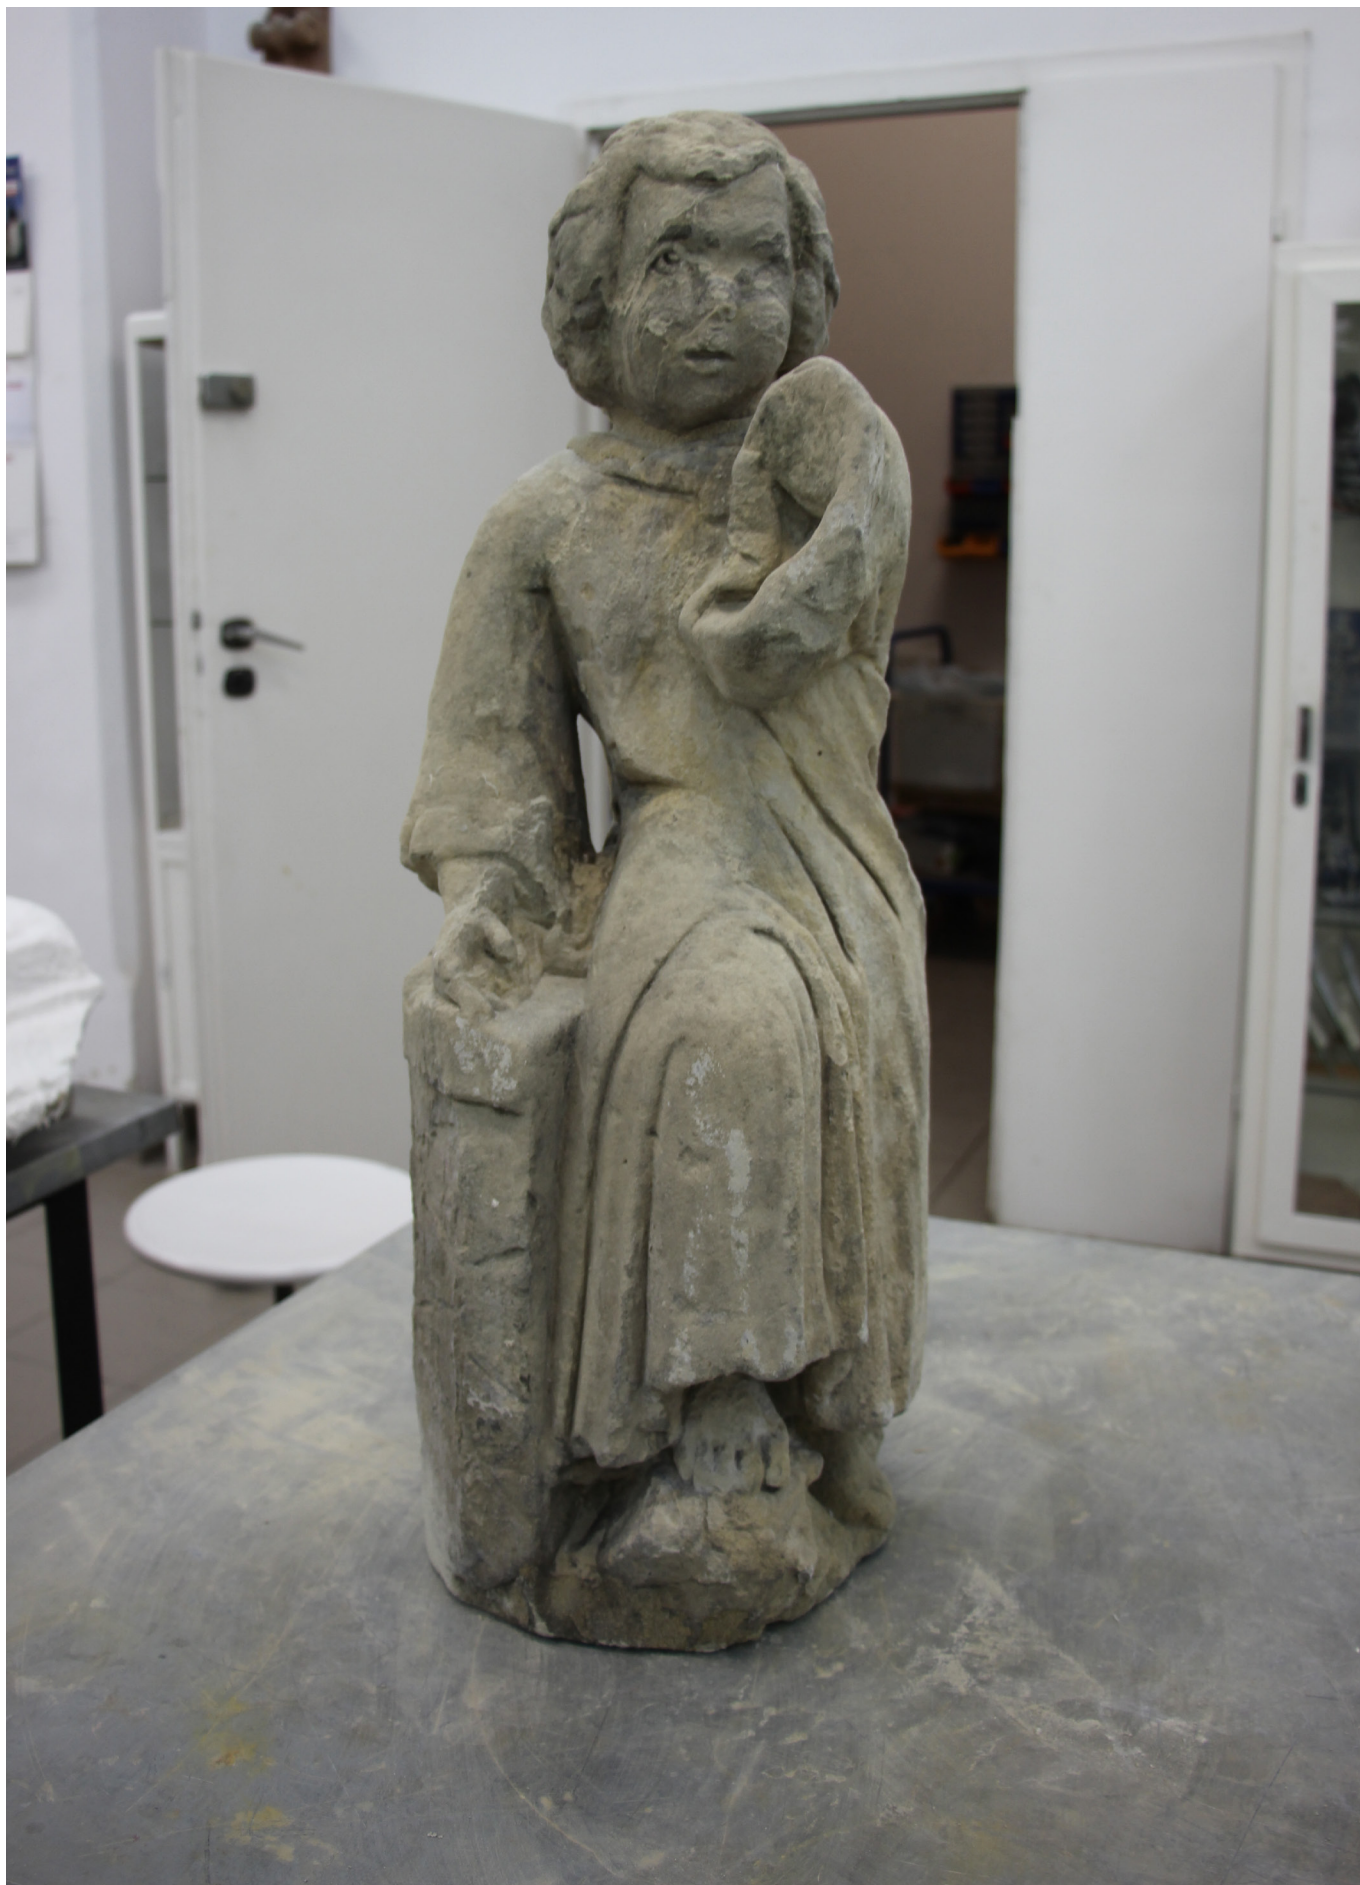
- Fig. 39: Vista frontal final de la escultura tras la intervención.

En las últimas fotos de la figura se puede apreciar que en general los daños que afectaban a la obra han desaparecido en mayor medida o por completo. El moho fue eliminado en su totalidad, gracias especialmente al agua a presión y el láser. Con este procedimiento se devolvió mucha de la estética original. Este **moho** era el **principal daño** que con un examen organoléptico se podía identificar así que la eliminación por completo mejoraba de gran manera la presencia de la estatua además de eliminar los posibles problemas que se pudieran derivar de este ataque biológico. Con este daño también se justificaba el aprendizaje y uso de distintos métodos de limpieza, pues aun habiendo utilizado casi en su total remoción el agua a presión y el láser, la limpieza mediante químicos y ácido jugó un papel definidor para conseguir la total remoción de la planta. Huelga decir que se planteó un proceso de limpieza que uniese el agua a presión y el químico, mezclándolo todo en el recipiente de la máquina y proyectando la mezcla en la escultura para así juntar los dos puntos fuertes de estos métodos (la limpieza por presión y la acción del químico).
