**ESTUDIO TÉCNICO Y PROPUESTA DE  
INTERVENCIÓN PARA EL CAMARÍN DE LA  
VIRGEN DEL ROSARIO DE ALBOREA,  
ALBACETE**

**Presentado por Abel Mondéjar Sánchez**

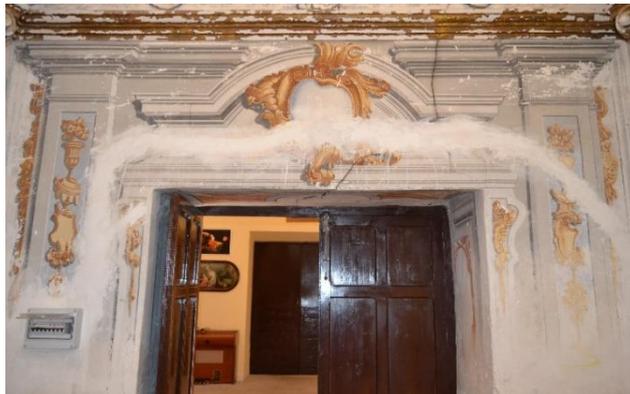
Ilustración 33. Puerta de acceso. Daños y decoraciones.

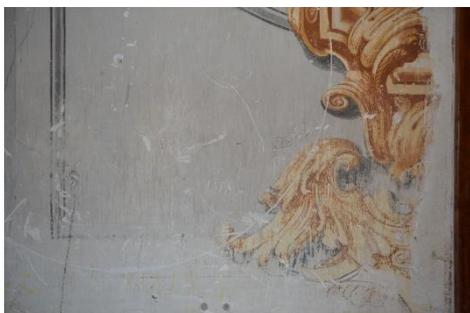
Ilustración 37. Detalle "1953"

El vano de conexión de los dos recintos tiene toda su parte baja perdida por completo, seguramente debido a las humedades producidas por la capilaridad de los muros, pero aquí encontramos acciones desafortunadas que han provocado esta ascensión de humedad. Hay un zócalo moderno que está en sustitución del antiguo no permite que éstos transpiren debido al cemento que

lo adhiere, nada compatible con los yesos originales. Además vemos al pie del vano unos enlucidos de una calidad deficiente a base de cemento que tapan algún hueco que se realizó, no sabemos con qué función, le han dado una capa de pintura al esmalte y bajo de él pasa un cable de luz.

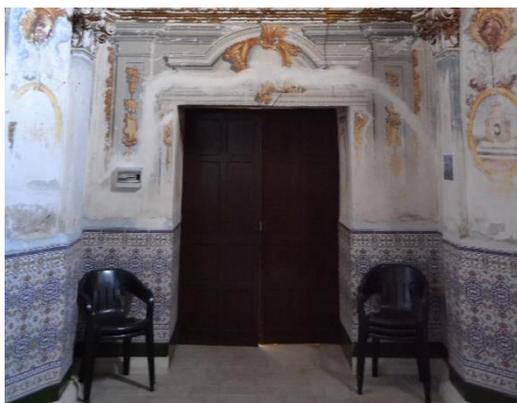
*Ilustración 39. Vista de la puerta y zócalo.*

Esta pérdida por capilaridad se repite en menor medida por todo el perímetro del muro justo cuando entra en contacto con el zócalo cerámico.

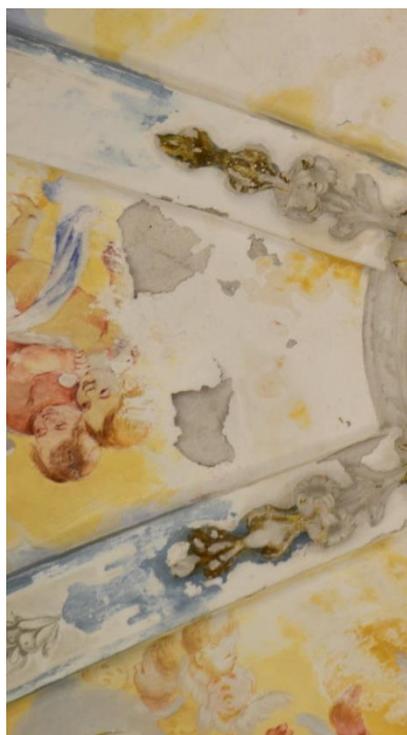
Ilustración 40. Morteros con abolsamientos abiertos.

- 1- Buena inyectabilidad.
- 2- Bajo contenido en sales solubles.
- 3- Características físicas y mecánicas similares al original.
- 4- Baja hidrorrepelencia.
- 5- Estabilidad dimensional.
- 6- Buen fraguado sin humectación previa excesiva.
- 7- Tiempo de fraguado adecuado.
- 8- Ausencia de segregación/sedimentación.
- 9- Estabilidad.

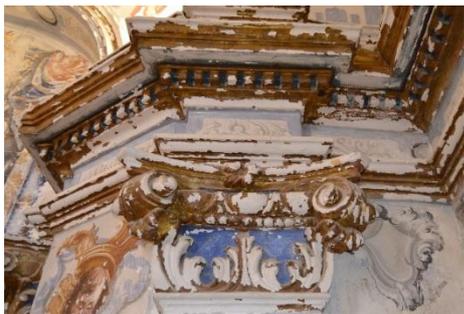
Ilustración 41. Capitel donde se aprecia el oro afectado.
