# El Patrimonio Arqueológico Subacuático en la Cuenca Extremeña del Río Tajo: una propuesta de catalogación, análisis y conservación

PROGRAMA DE DOCTORADO EN CIENCIA Y RESTAURACIÓN DEL PATRIMONIO HISTÓRICO-ARTÍSTICO

UNIVERSIDAD POLITÉCNICA DE VALENCIA

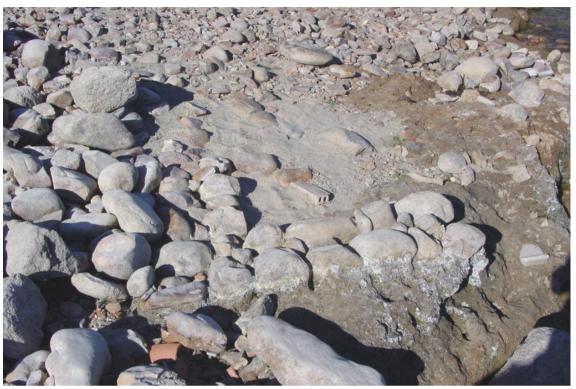
Fig. 2: Estructura orientalizante de Augustobriga-Talavera la Vieja en 2001 (fotografía: González Cordero 2012)

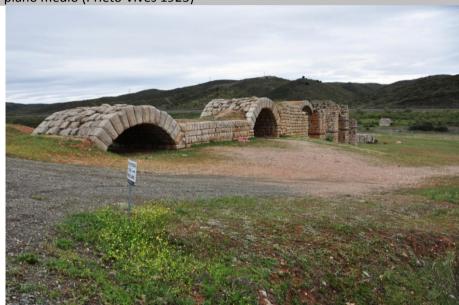
## Estado de Las continuas oscilaciones del nivel del agua han causado diversos daños en conservación el puente. Las juntas, el pavimento y el pretil están bastante afectados, el agua ha provocado la caída de más de la mitad de los sillares del pretil. Deflación y derrumbe Fotografías: 2012 Protección / Tipo No aparece en inventario BI ni CA de Torrejón el Rubio, Serradilla-Villarreal de San Carlos **Restauraciones** Consolidación-rehabilitación en 2009 **Trabajos** No se han efectuado arqueológicos **Materiales** No procede Alzado y planta de su estado con tramo de madera en 1856 (1926); Documentación gráfica Fotografías (1926, 2012, 2013) **Planimetría** No se incluye Fecha última 2013 visita Se efectúan seguimientos por parte de la Administración Seguimiento Antonio Pons 1784, Tomo VII, carta VII, del 7 al 11; "Puentes sobre el río Bibliografía Tajo", Revista de Obras Públicas, nº 2467, de 15 de diciembre de 1926 (ISS electrónico: 1695-4408); Richard Ford 1845, 2008 tomo V: 77 **Observaciones** No se han descrito

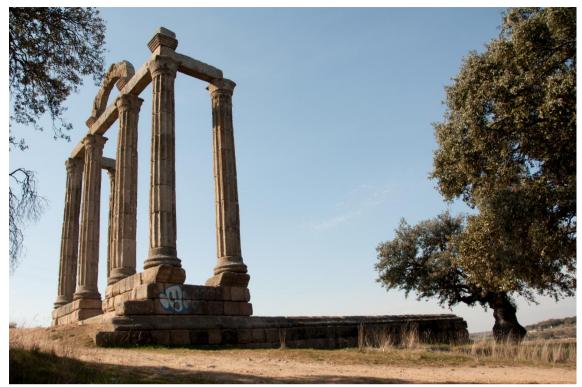
Fig. 37: Puede observarse el grafiti en el lateral del Templo (Fotografía: 2012)

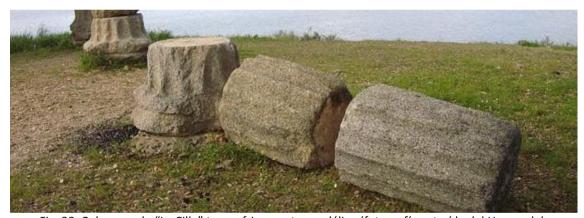
Fig. 38: Columnas de "La Cilla" tras sufrir un acto vandálico (fotografía extraída del Hoy.es del 22/04/2013)

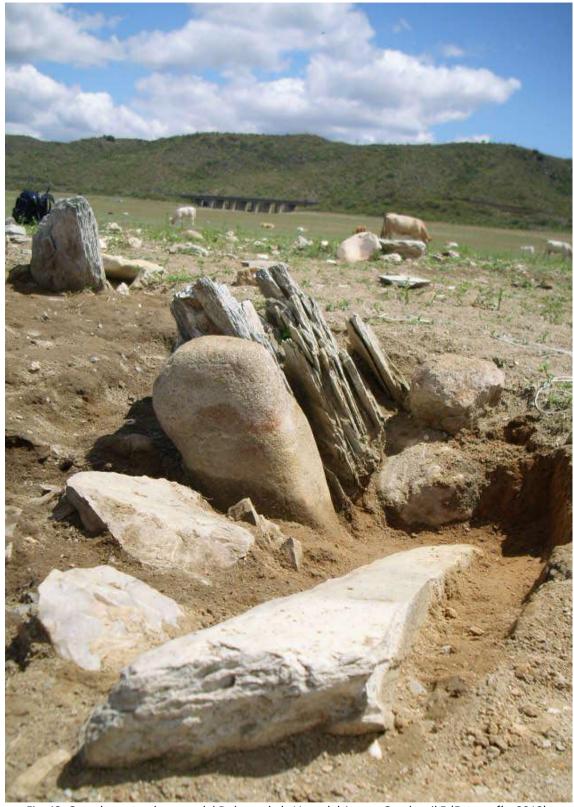
DAÑOS PROVOCADOS POR EL GANADO: En las orillas de los embalses es frecuente encontrar ganado pastando, sus patas pueden ahondar en las superficies lodosas y perforar el suelo de los sitios arqueológicos. Una vez perforados los suelos, será cuestión de tiempo que piedras y materiales de construcción de las estructuras sean removidas y desalojadas provocando su destrucción (Amaroli, 2003).

Fig. 42: Ganado pastando cerca del Dolmen de la Vega del Arroyo Guadancil 5 (Fotografía: 2012)

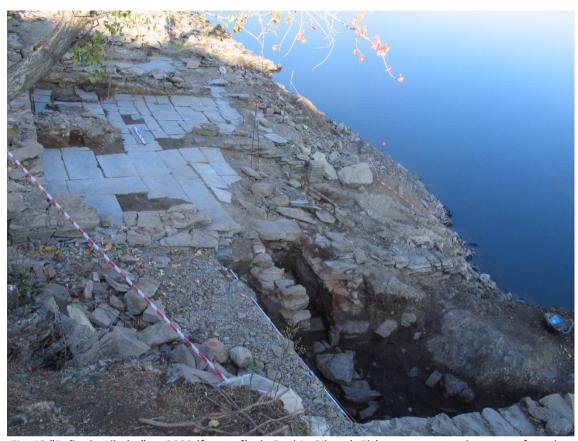
Fig. 43:"Baño de Albalat" en 2009 (fotografía de Sophie Gilotte). El área se presenta bastante afectada, ya que, además de situarse en la zona de oleaje, se encuentra ubicada en una zona de pendiente, con lo que el arrastre es mucho mayor, produciéndose desalojo lateral y el desmoronamiento de bloques enteros.

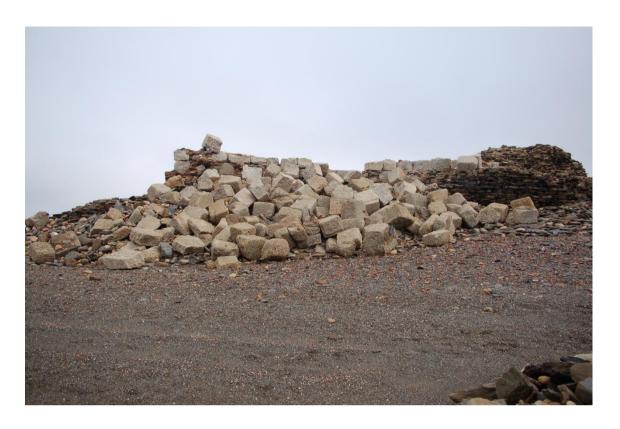
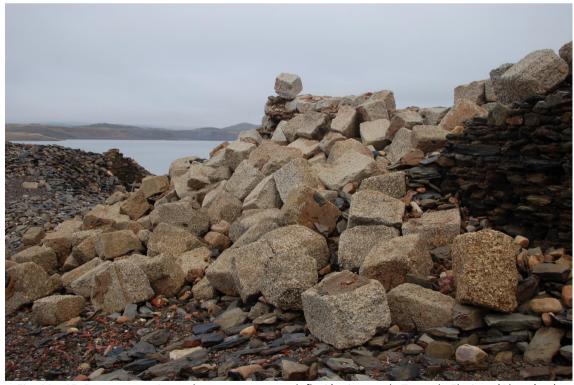
Fig. 44 y 45: Desmoronamiento de estructuras por deflación, junto a la Torre de Floripes (Alconétar) 2007 (fotografías de Enrique Cerrillo Cuenca)

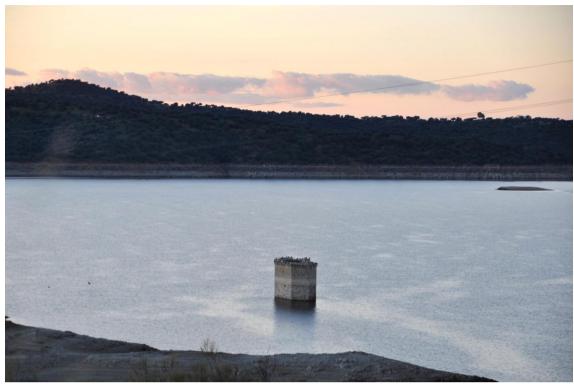
De los 66 sitos catalogados, 59 no están acogidos a ninguna figura de protección o, al menos, no lo estaban en el momento de la inundación. Sobre esto último tenemos el ejemplo de la "Torre de Floripes", según el decreto de 22 de abril de 1949 sobre protección de los castillos españoles, asumido por la ley de Patrimonio Histórico Español, todos los castillos sea cual fuere su estado de conservación se ponen bajo protección del Estado, que asume su responsabilidad de impedir intervenciones que lo alteren o provoquen su derrumbe, estableciendo la responsabilidad de todo daño producido en el Ayuntamiento del término municipal en que se encuentre, pero como hemos podido ver, esta protección no impidió que fuera inundado en 1969 sin haber realizado ningún tipo de acción de preservación.

Fig. 47: "Torre de Floripes" en diciembre de 2011 (Garrovillas de Alconétar, Cáceres)
