ETS de Ingeniería de Edificación  
Universitat Politècnica de València

ANÁLISIS DE PATOLOGÍAS,  
PROPUESTA DE  
REHABILITACIÓN Y ESTUDIO  
DE REFORMA INTERIOR DE  
VIVIENDA UNIFAMILIAR EN  
CALLE ESPARTA, ESQUINA  
CALLE ATENAS EN JAVEA

El presente trabajo final de grado se desarrolla en la modalidad de Desarrollo de Proyectos técnicos de Construcción se centrará en la rehabilitación de una vivienda unifamiliar en la localidad de Jávea.

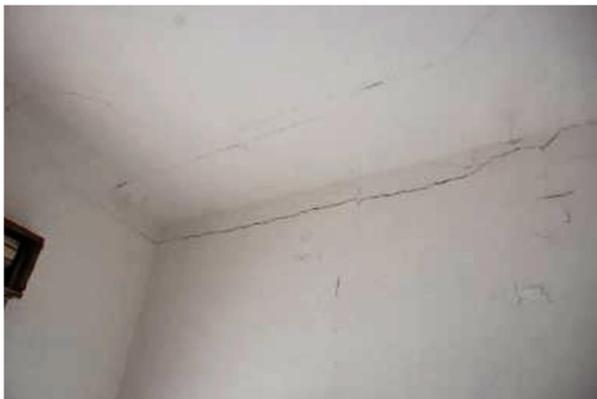
El estado de los dormitorios y de la carpintería es lo que más llama la atención por su estado de deterioro, los dormitorios situados en la parte izquierda de la planta que es donde se sitúa la terraza justo en la parte superior de éstos. En el techo se advierten unas grietas paralelas a las viguetas y también en la última hilada superior de bloque macizado del muro, a su vez, en uno de estos dormitorios, el que colinda con el baño del pasillo, hay una gran humedad en la parte inferior de la pared que coincide con el paso de una tubería de agua.

*Imágen 28. Fisuras en zona superior paramento vertical y techo. (2.015) Fuente propia*

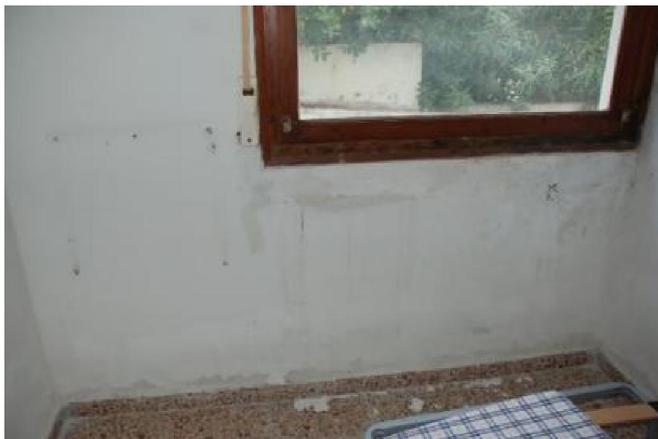
En todos los dormitorios se puede ver filtraciones de agua a través de la carpintería de madera de las ventanas y ha humedecido el alfeizar de cada ventana. En la parte inferior de los muros de la vivienda no se aprecian humedades.

*Imágen 30. Humedades por filtración en alfeizar ventana dormitorio 2 planta baja. (2.015) Fuente propia*

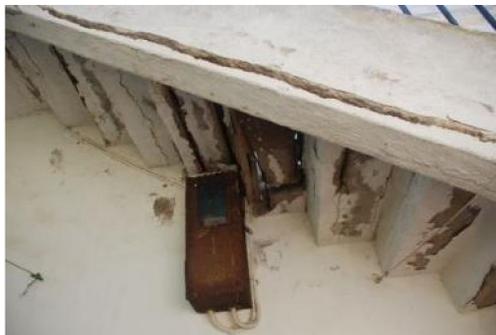
La escalera que da acceso a la parte superior tiene un estado avanzado de deterioro, siendo peligroso el uso de las mismas por la existencia de corrosión de las armaduras en capa gruesa con pérdida de material, y riesgo de desplome de la unidad.

*Imágen 31. Escalera exterior con armaduras deterioradas por la corrosión. (2.015) Fuente propia*

Lo correcto en este caso es eliminar la escalera y realizar una nueva desde cero ya que no hay posible reparación por el avanzado estado de corrosión de las armaduras y porque se ha desplomado parte del material de la escalera.

1. Apuntalar la escalera.
2. Colocar andamios hasta la altura de la primera planta.
3. Comenzar a picar de arriba a abajo para evitar daños por un posible derrumbamiento.
4. Recoger escombros y dejar la zona limpia para replantear la escalera nueva.
5. Replanteo de escalera (ésta se va a realizar de bóveda de ladrillo cerámico arrancando desde una solera

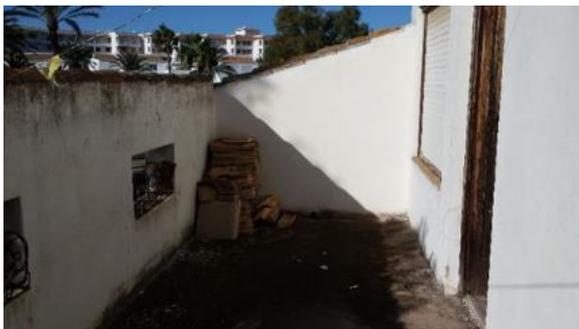
Situados ya en la planta superior, en el piso de la terraza de hormigón, se observa moho en zonas puntuales tanto en paredes como en el pavimento y en el interior de los dormitorios se observan algunas fisuras de asentamiento. Igualmente se aprecia deterioro generalizado de la carpintería de madera.

*Imágen 32. Terraza interior primera planta. (2.015) Fuente propia*

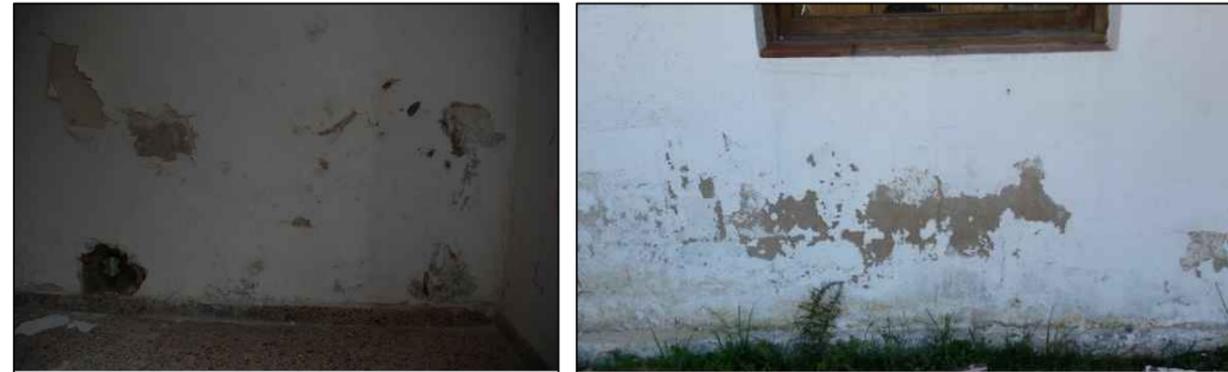
El desconchado, se da por la deterioro del material del muro o separación del revoco de el mismo, en algunas situaciones se presenta como un agrietamiento del revoco el cual no obedece a un modelo definido, excepto en las últimas fases del abombamiento cuando se ven de manera horizontal. En algunas zonas se puede advertir un poco de abombamiento en la que si se golpea se puede desprender el acabado.

La excesiva humedad que desintegra el material del muro, humedad por ascensión capilar, salpicaduras de lluvia y la falta de adherencia al soporte

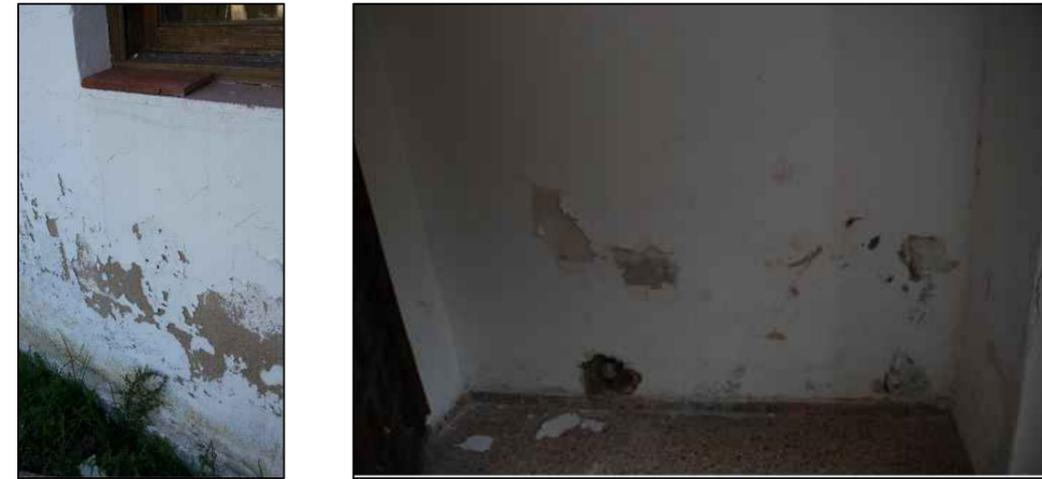
La vivienda se encuentra muy próxima al mar, por lo que el nivel freático de la zona es muy alto. Las humedades por capilaridad existentes pueden deberse a una mala o nula impermeabilización de la solera

1. Se realizan perforaciones en el perímetro del muro y en su parte baja para poder introducir las resistencias.
2. Se introducen los cables.
3. Se conectan los cables a la red para que puedan funcionar y cambiar la polaridad.
4. Se cierran las perforaciones con mortero.
5. Se le da el acabado de pintura preferiblemente al silicato por su elevada porosidad.

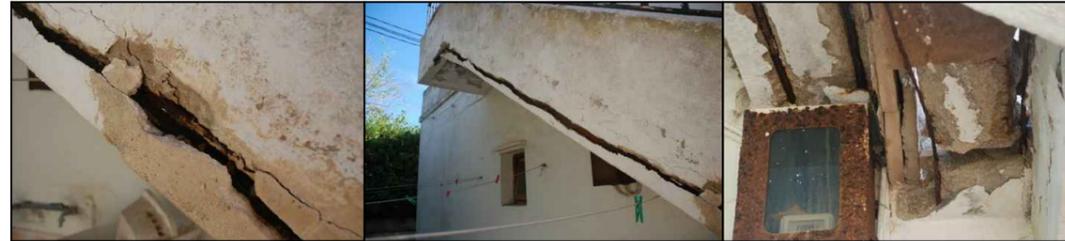
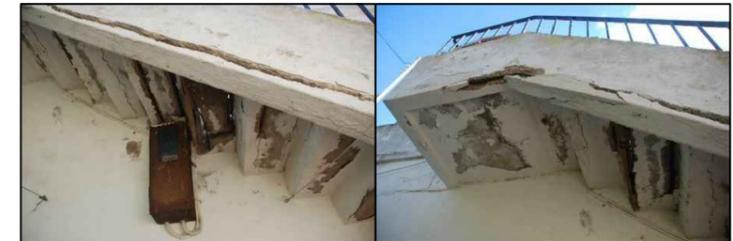
La corrosión generalizada se suele dar en lugares donde el ambiente es agresivo, como en este caso es una zona marítima a pocos metros de la playa (elevada humedad y presencia de cloruros en el ambiente) también se le suma el poco recubrimiento que tienen éstas armaduras, esto facilita que la humedad acceda más rápidamente a las barras, provocando la corrosión de éstas en toda su longitud, aumentando su volumen y sometiendo al hormigón a fuerzas de tracción que provocan su rotura en las zonas donde están las barras.

Situación en un ambiente agresivo, (elevada humedad y presencia de cloruros), escaso recubrimiento de la armadura, curado defectuoso del hormigón de recubrimiento, dosificación inadecuada o un exceso de agua que le resta resistencia al hormigón así como fisuras.

Carbonatación del hormigón con bajada del pH disminuyendo su capacidad protectora.

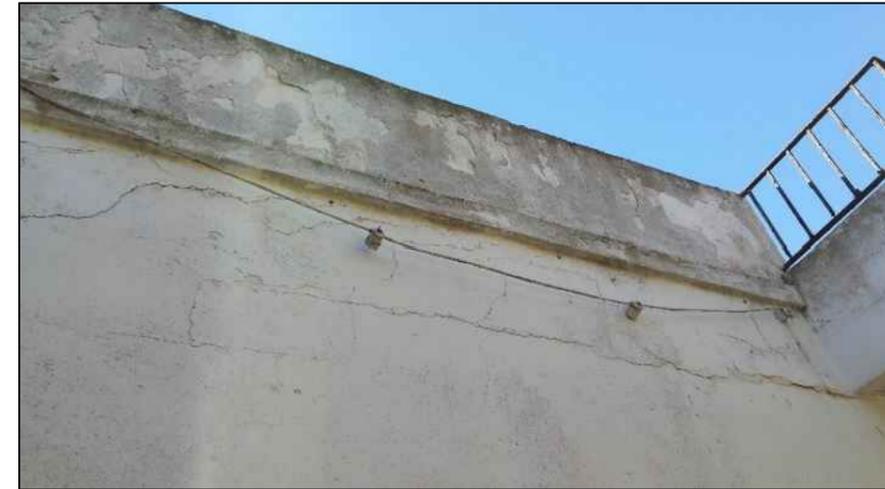
No proyectar el cerramiento para evitar este daño.

Movimiento de la estructura.

Picar alrededor de la capa de enfoscado que se haya agrietado y colocar mallatex con berenjenos y provocar una fisura controlada.

1. Picar enfoscado.
2. Colocar mallatex.
3. Enfoscado colocando un listón para formación del berenjeno.
4. Dejar secar humedeciendo con esponja para evitar fisuras.
5. Pintar.

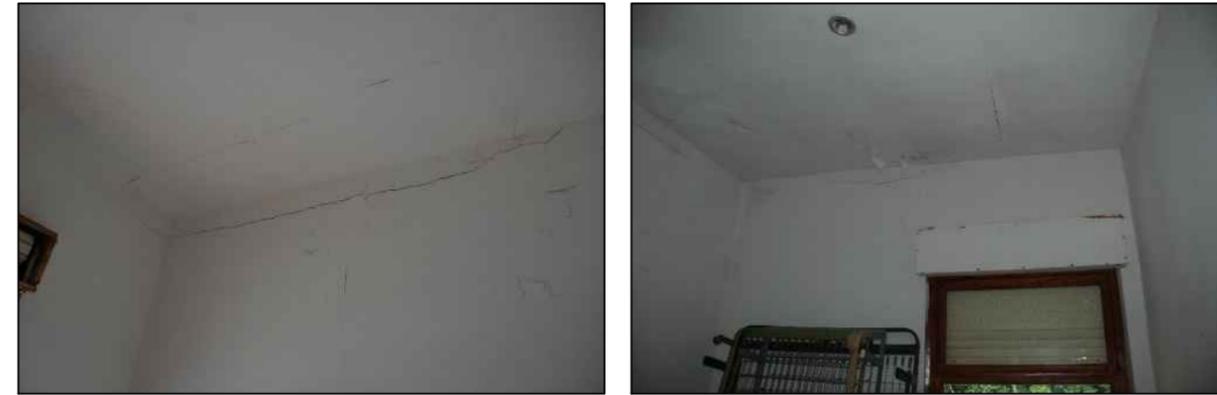
El forjado dilata induciendo fuerzas horizontales a la fábrica de ladrillo produciendo fisura horizontal en la última hilada del muro, por esto se producen estas grietas.

Además por la antigüedad y por las grietas que se advierten, hay una falta de mallazo en la capa de compresión del forjado con lo que al dilatar este, empuja las viguetas no están solidarizadas con el forjado provocando fisuras en la cara inferior del forjado.

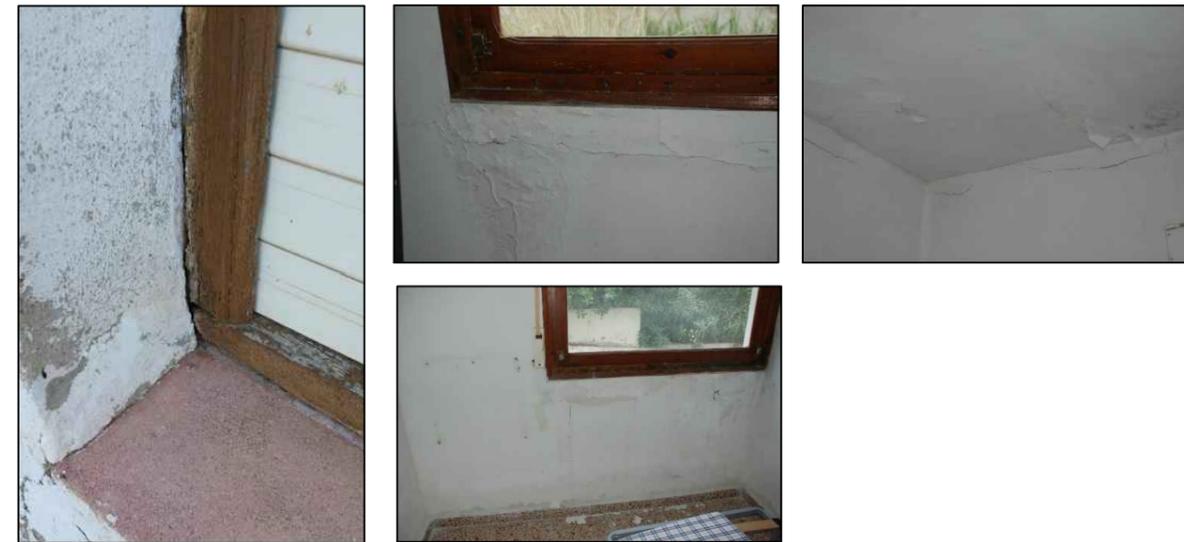
La filtración se produce normalmente por las juntas, el agua o humedad accede a través de los remates superiores, huecos de ventanas, posibles fisuras o grietas en cubiertas, azoteas.

La forma de terminar con la filtración siempre está en función de la causa. Si se trata solamente de la propia porosidad del material, la solución es aplicar un acabado que sea impermeable, dejando transpirar al cerramiento. Puede ser una pintura hidrófuga con poro abierto, un enfoscado o revoco hidrófugo. En el caso de los elementos horizontales de fachada, como primera medida, hay que proceder con el sellado de las juntas, siempre que estos elementos se encuentren en buenas condiciones. De lo contrario, habrá que demoler y reponer de nuevo.

Sellar e impermeabilizar las juntas de las carpinterías, como en el proyecto se van a sustituir todas las ventanas por unas de aluminio con rotura de puente térmico se ejecutará de la siguiente manera:

Con las humedades, se rascará el enfoscado que esté con la humedad, se volverá a enfoscar y se acabará con pintura blanca, como la parte superior se va a volver a impermeabilizar

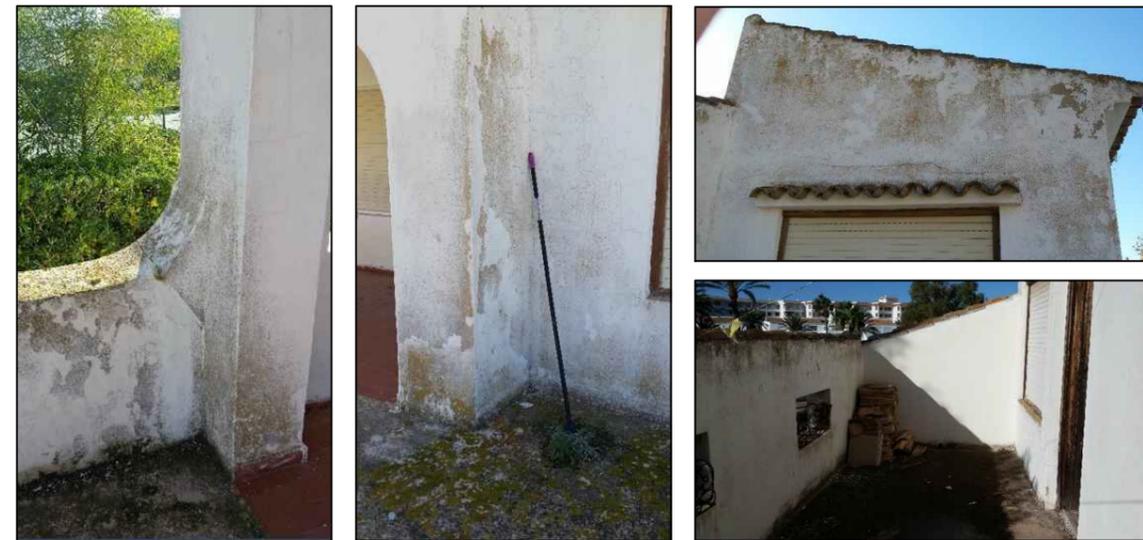
Materiales poroso con falta de soleamiento que facilite el secado e impida la proliferación al moho.

En nuestro caso, en el pavimento de la terraza, tras la reparación se va a realizar un nuevo solado tal como se indica en las siguientes imágenes.
