UNIVERSITAT POLITÈCNICA DE VALÈNCIA

**EFECTO DEL AMBIENTE MARINO EN
EDIFICIOS DE SEGUNDA RESIDENCIA EN LA
COSTA VALENCIANA. INFLUENCIA DEL
CRECIMIENTO URBANISTICO Y SISTEMAS
CONSTRUCTIVOS**

TESIS DOCTORAL

Valencia, Febrero 2016

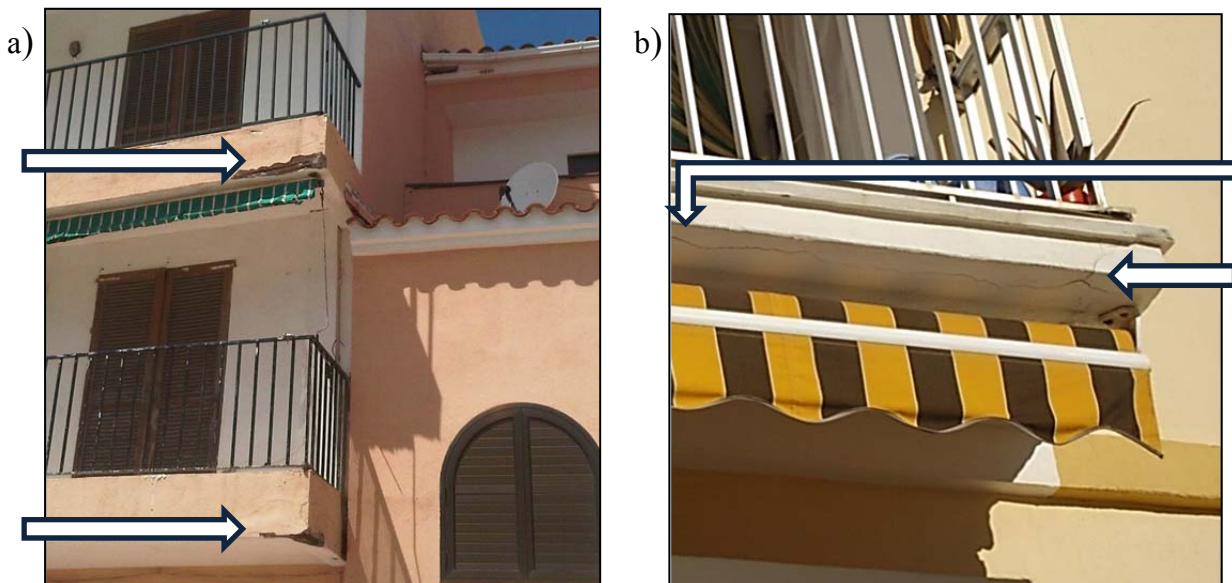
Fig. 5.7. Lesiones en los frentes de forjado en terrazas: a) desprendimientos y b) grietas

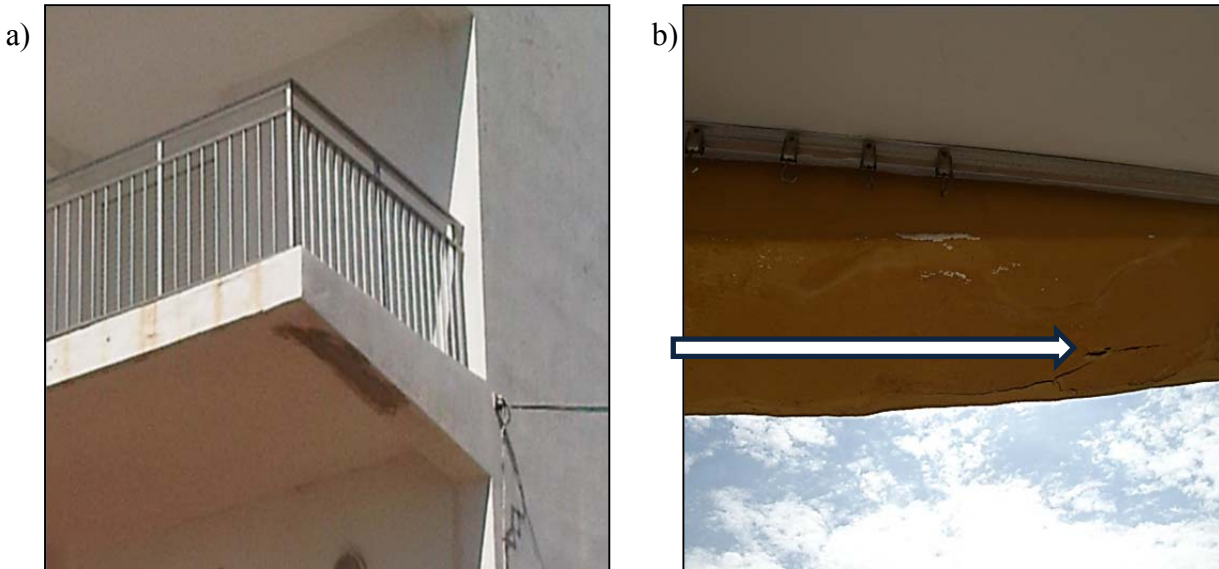
Fig. 5.9. Lesiones en vigas de cuelgue a) en la localidad de Oropesa del Mar y b) en la población de Xeraco

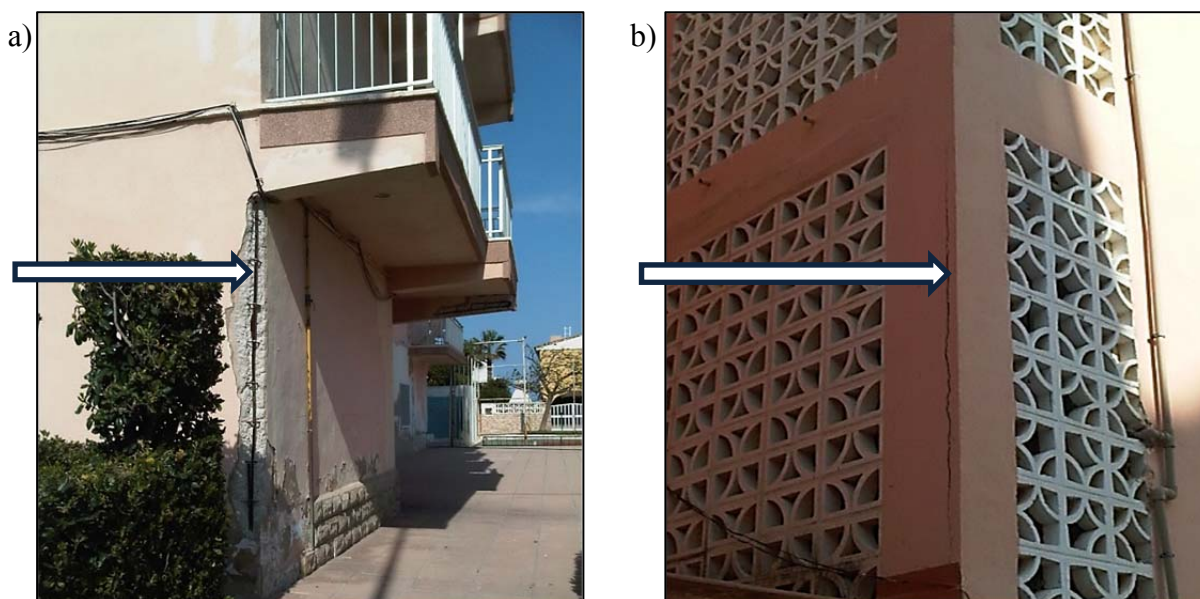
Fig. 5.11. Daños en pilares de planta baja a) en la localidad de Xeraco y b) en la localidad de Benicàssim

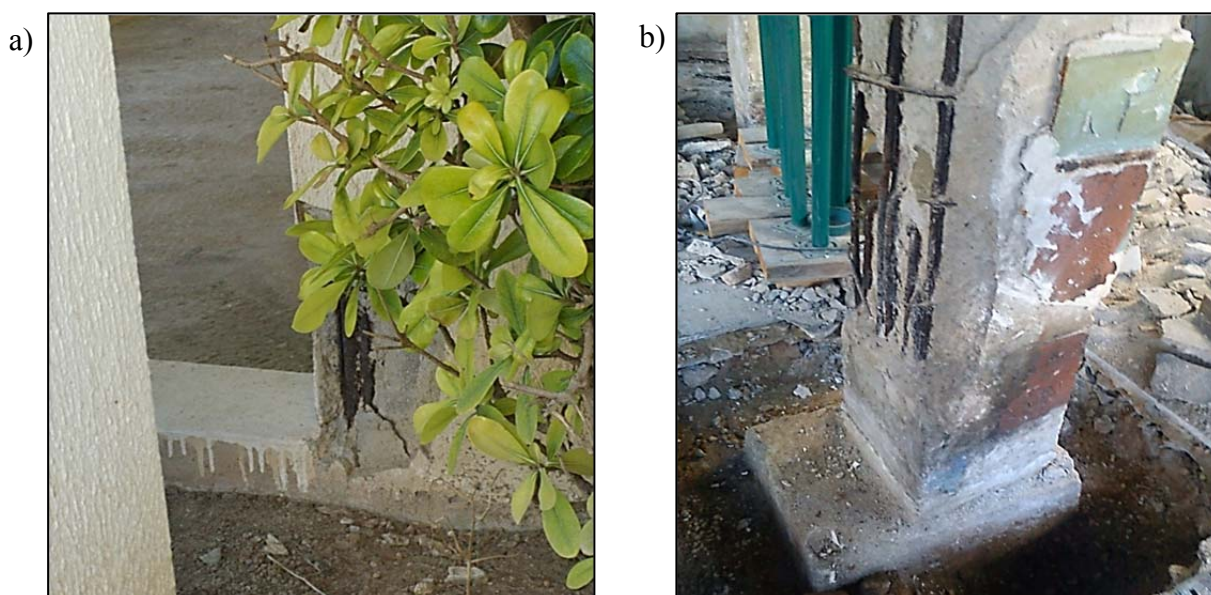
Fig. 5.12. Daños en la parte inferior de pilares a) desprendimiento del recubrimiento en la población de Xeraco b) intervención estructural realizada en Tavernes de la Valldigna por desprendimiento del recubrimiento

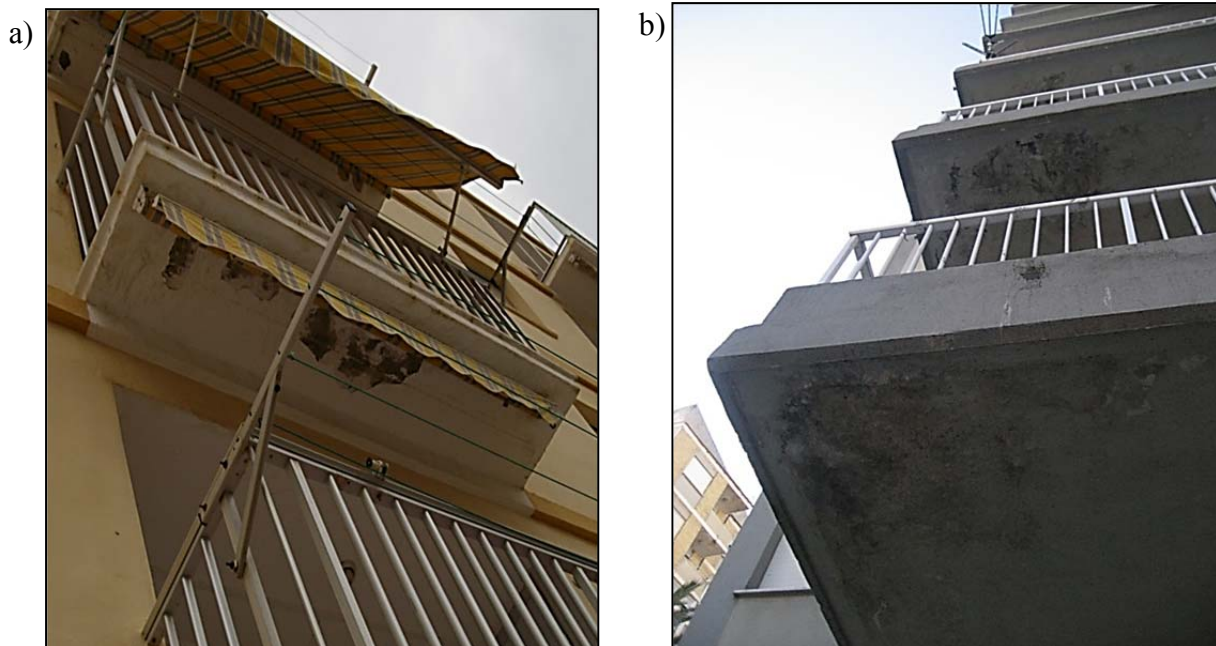
Fig. 5.13. Humedades en la parte inferior del forjado en terrazas a) en la localidad de Xeraco y b) en la localidad de Peñíscola

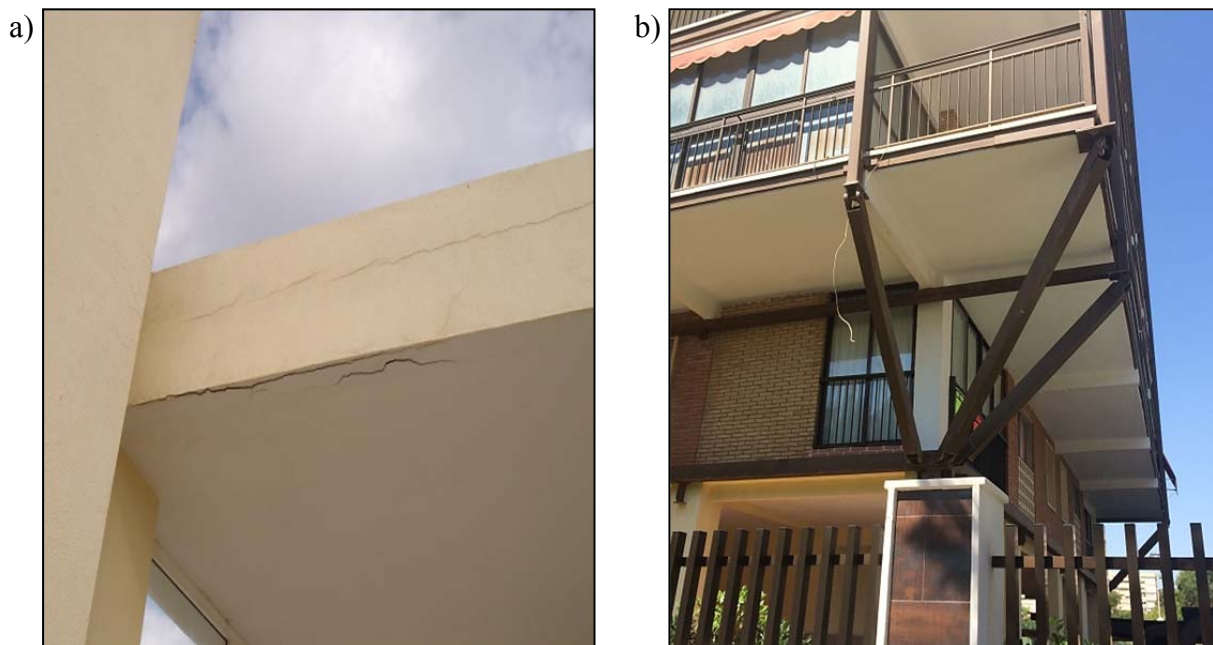
Fig. 5.14. Lesiones en estructuras a) en estructura secundaria en la población de Xeraco y b) refuerzo de voladizo en Playa de San Juan

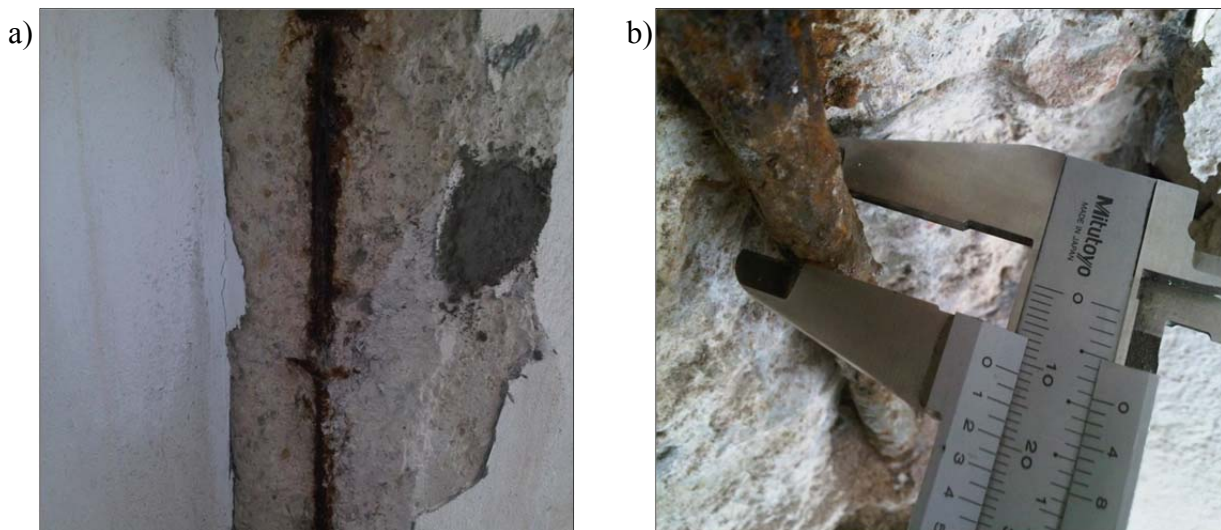
Fig. 7.11. Fotos de pilar: a) Desprendimiento del recubrimiento en pilar y b) pérdida de sección en armadura de pilar

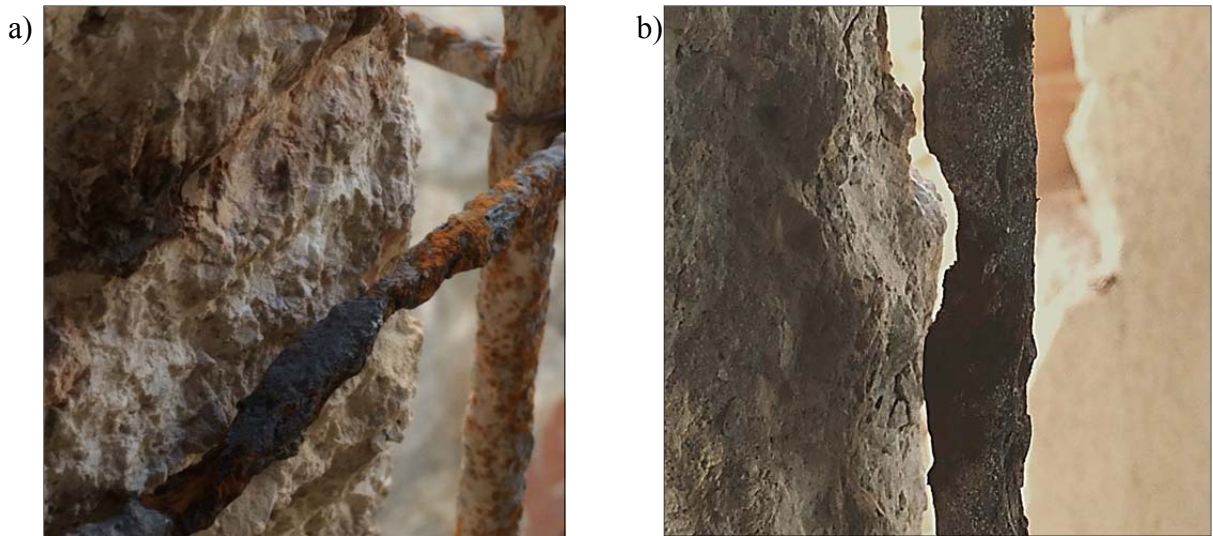
Fig. 7.12 Fotos de pilar a) pérdida de sección en estribo y b) pérdida de sección en armadura longitudinal

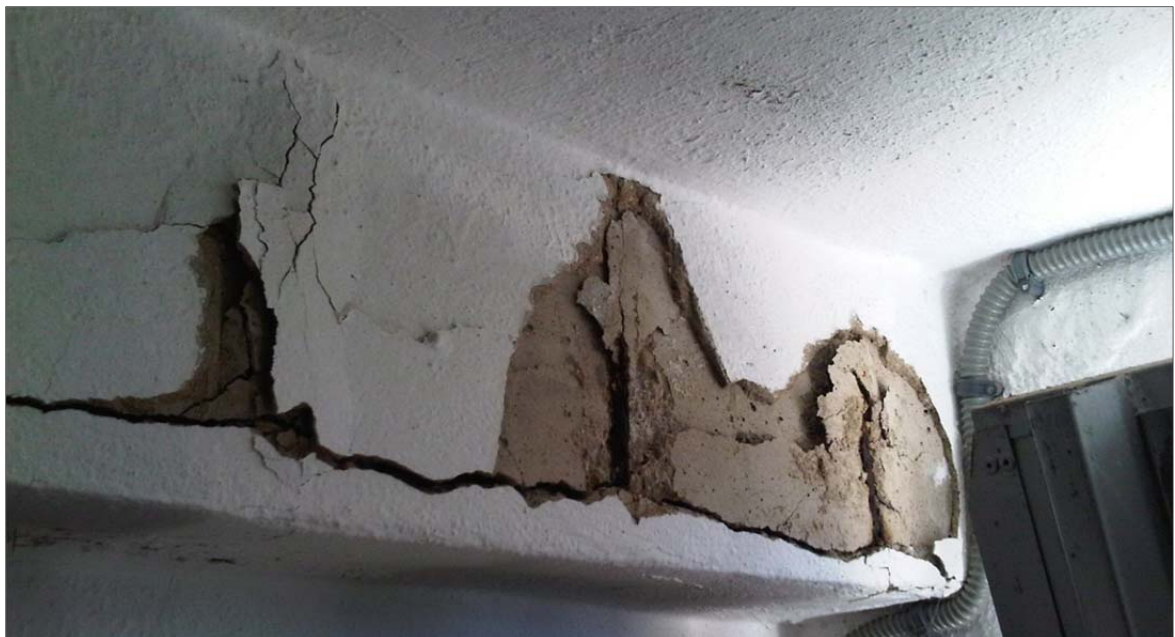
Fig. 7.13. Desprendimiento del recubrimiento en viga

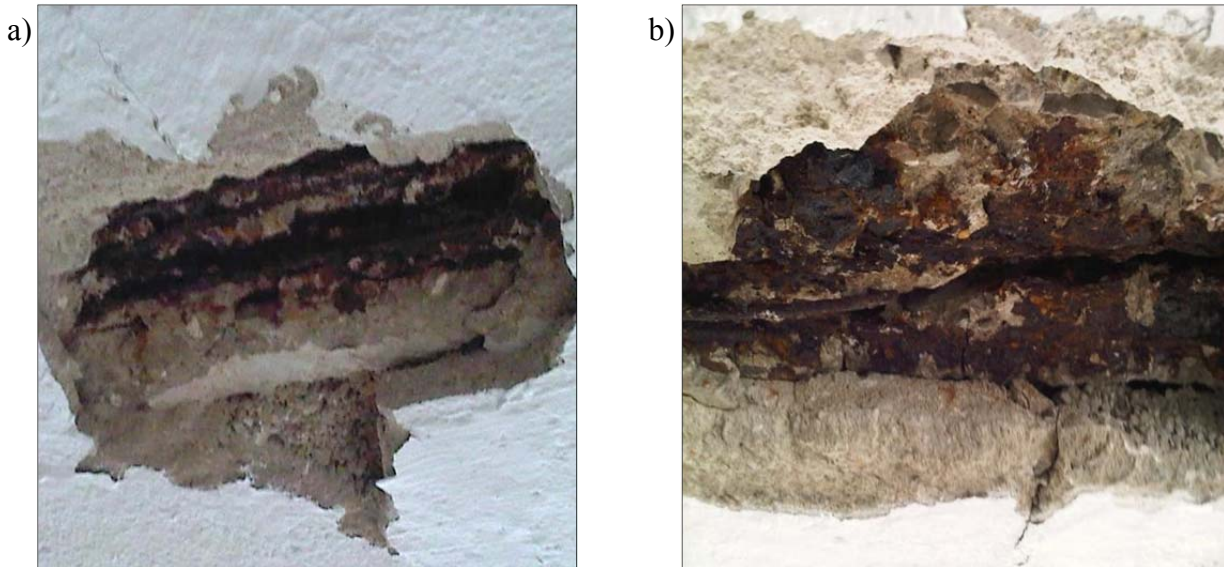
Fig. 7.14.a) Desprendimiento de recubrimiento en vigueta y b) disgregación completa del alambre en vigueta

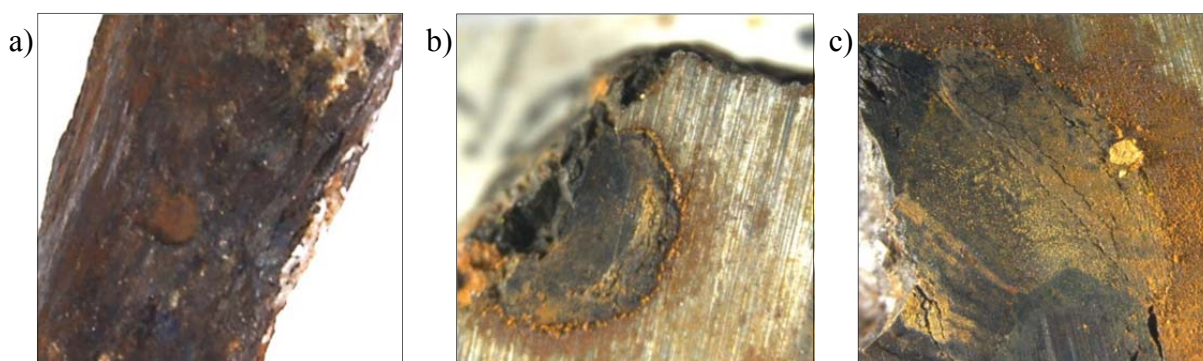
Fig. 7.18 Picaduras observadas mediante microscopía óptica: a) Armadura de vigueta con corrosión por picaduras, b) sección de armadura de pilar con corrosión por picadura, c) detalle de una picadura con incrustación de partícula salina

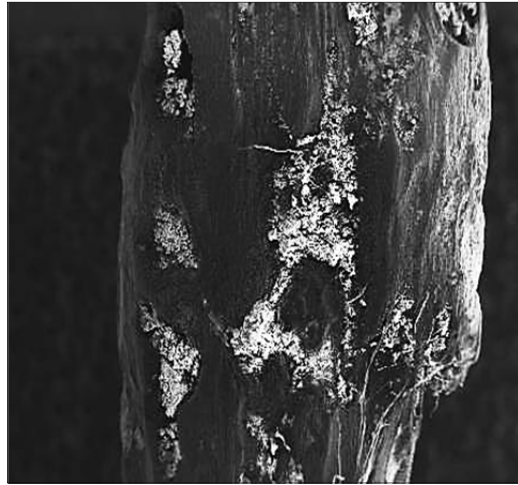
Fig. 7.19. Armadura de la vigueta mostrando corrosión por picaduras, observado mediante SEM de 20 aumentos

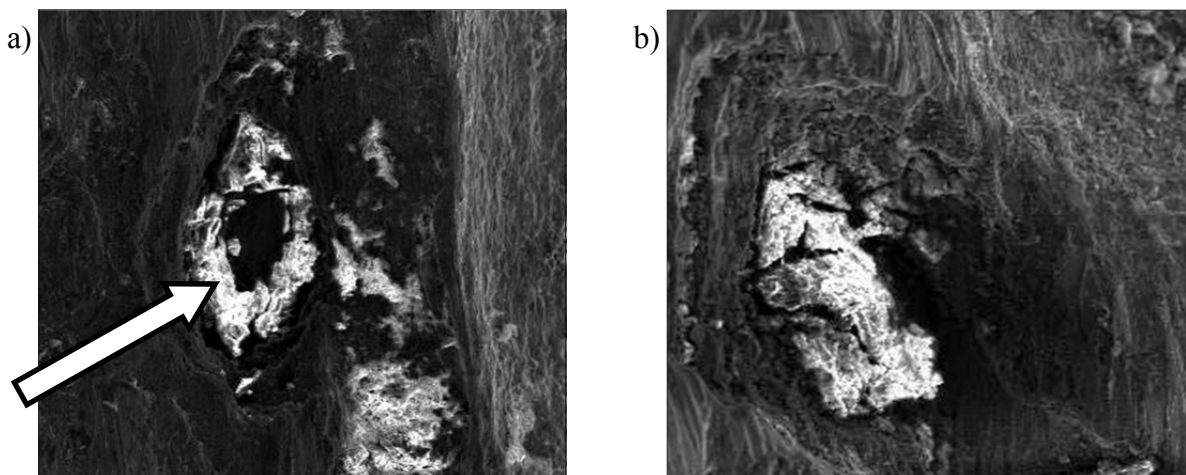
Fig. 7.20. Aumento mediante SEM a 100 aumentos de la picadura de la Fig. 7.14: a) Deposición superficial de sales en la picadura, b) deposición de sales en el interior de una picadura

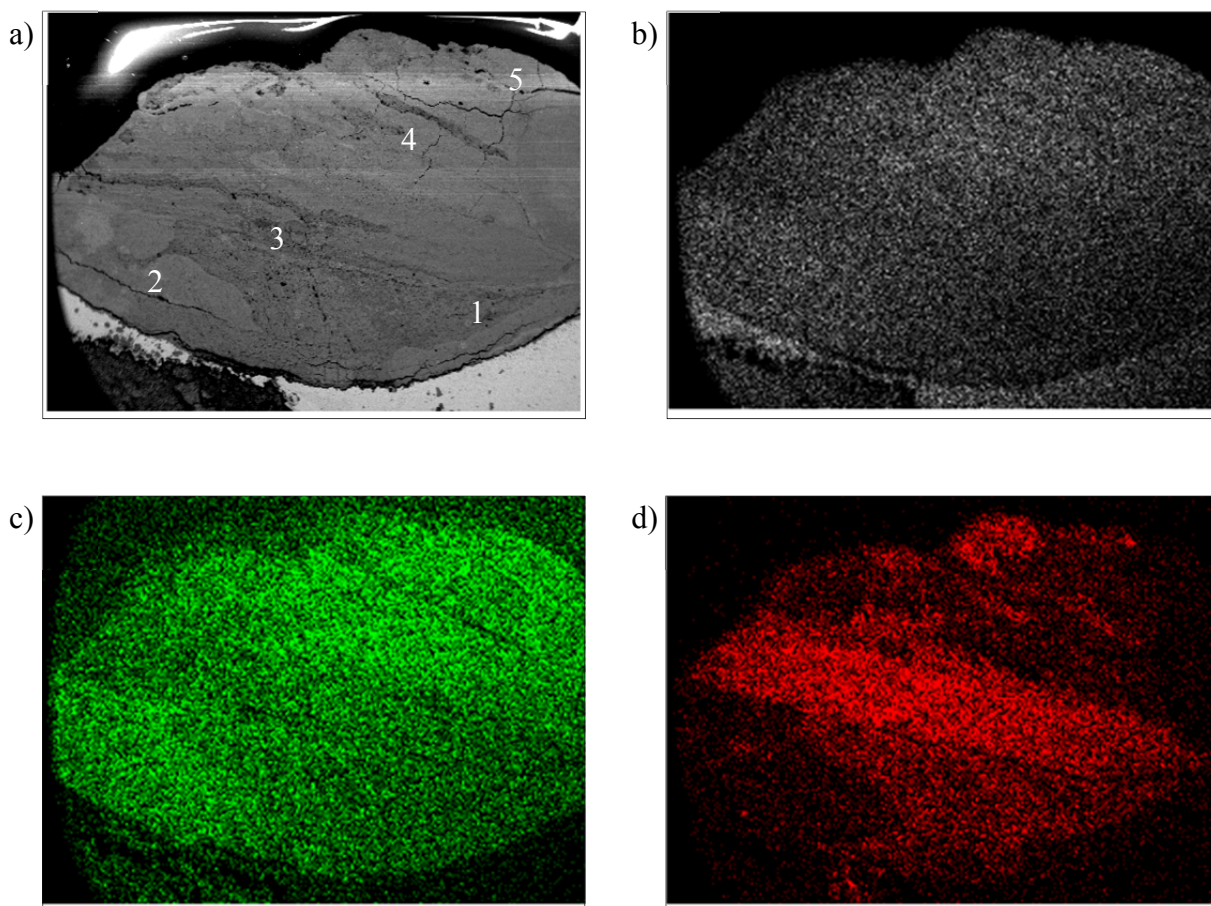
Fig. 7.21. Análisis microestructural de una capa de óxido. a) Distinta morfología de los óxidos e identificación de zonas, b) mapping presencia de hierro; c) mapping presencia de oxígeno; d) mapping presencia de cloro
