Ç TFG 2016

Caseta Bas

ESTUDIO DE REHABILITACIÓN Y CAMBIO DE USO DE LA "CASETA BAS" EN LA VALL DE ALBAIDA

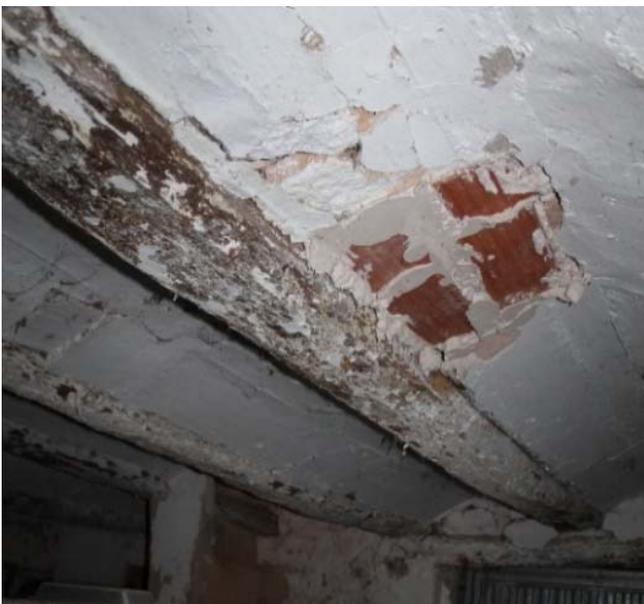
Ilustración 22 Forjado reparado y ataque de xilófagos. Fuente Propia. 2016

En la ilustración 19 se observa una reparación más actual con la reconstrucción del revoltón con rasillas, así mismo también se puede observar el deterioro de la madera por el ataque de xilófagos.

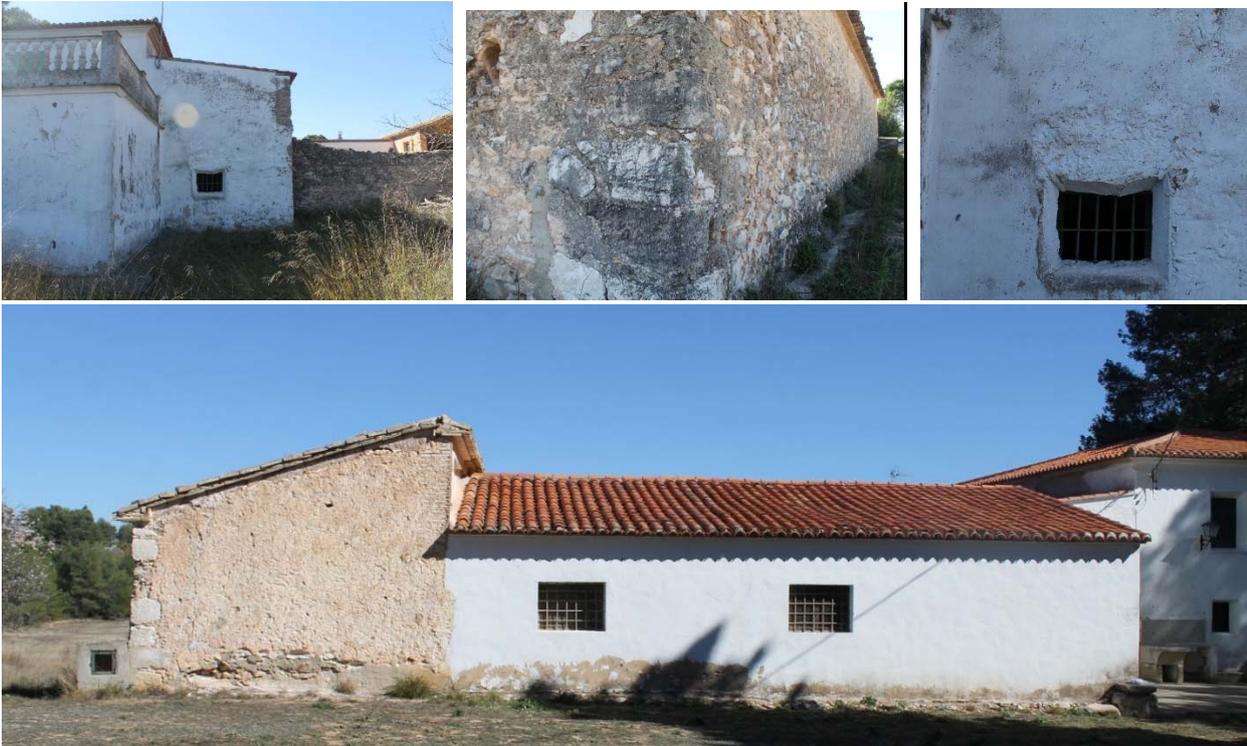
Ilustración 55 Fachada vista y fachada enfoscada, estado actual a intervenir. Fuente Propia. 2016

En las fachadas se mantiene el estado original, reparando las zonas donde se han producido deterioros con el relleno del mismo. Estas una vez reparadas y enfoscadas se cubren con pintura blanca a base de cal, para facilitar que el muro respire correctamente y no aparezcan desconchados ni eflorescencias en la pintura.

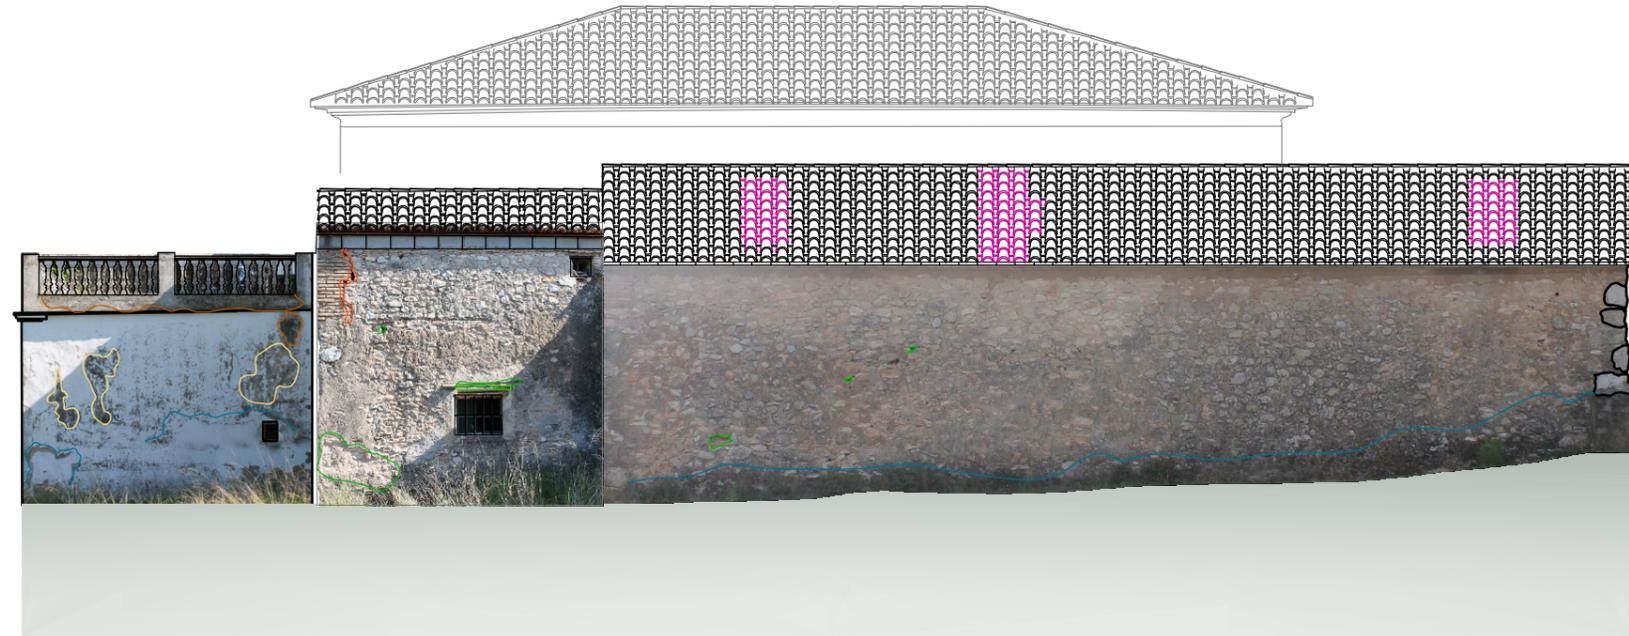
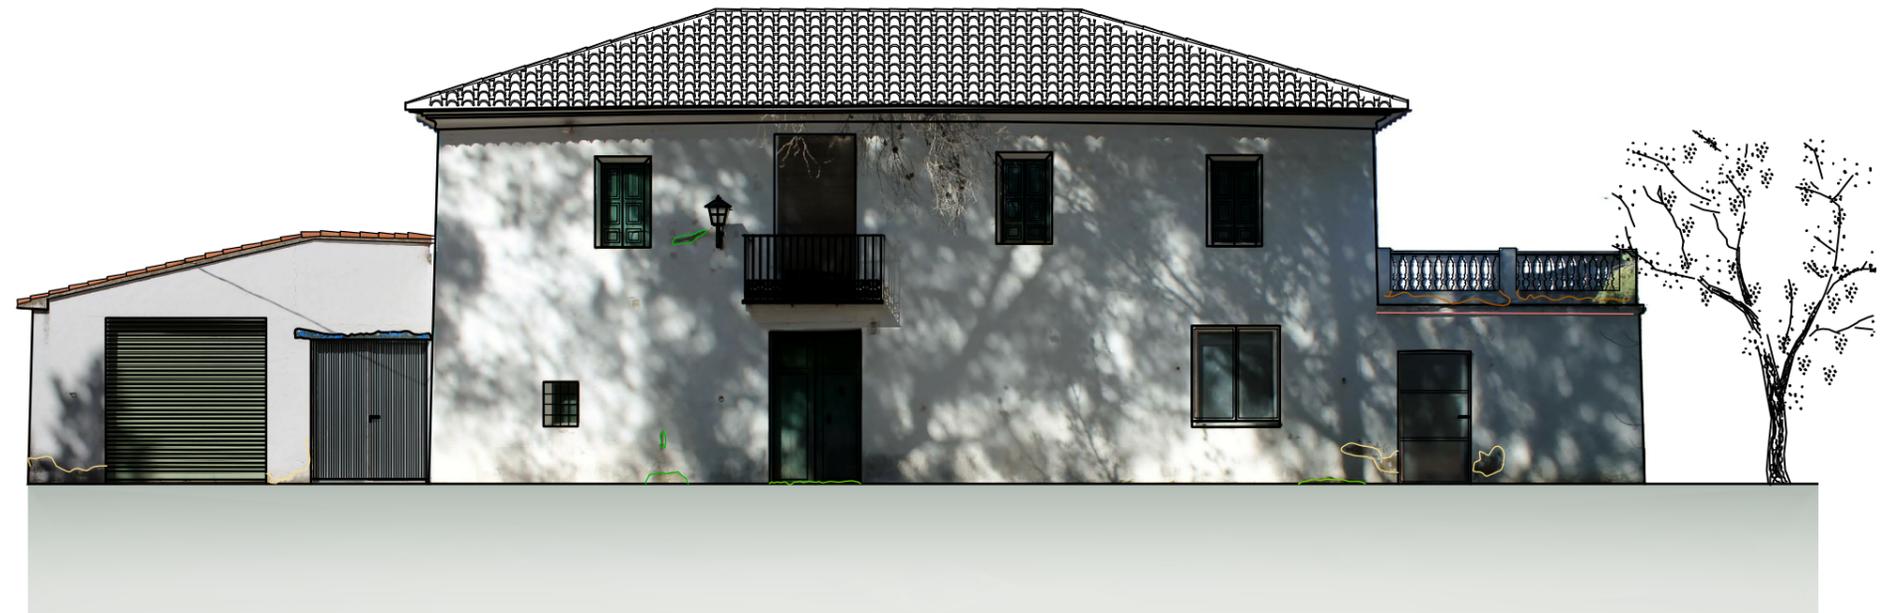
ALZADO NORTE Y SUR

- Humedad por capilaridad
- Desprendimiento pintura
- Desprendimiento de material
- Pudrición de la madera
- Ataque de insectos
- Filtración de agua
- Deformación de forjados
- Pavimento pandeado
- Grietas verticales
- Desprendimiento de cubierta

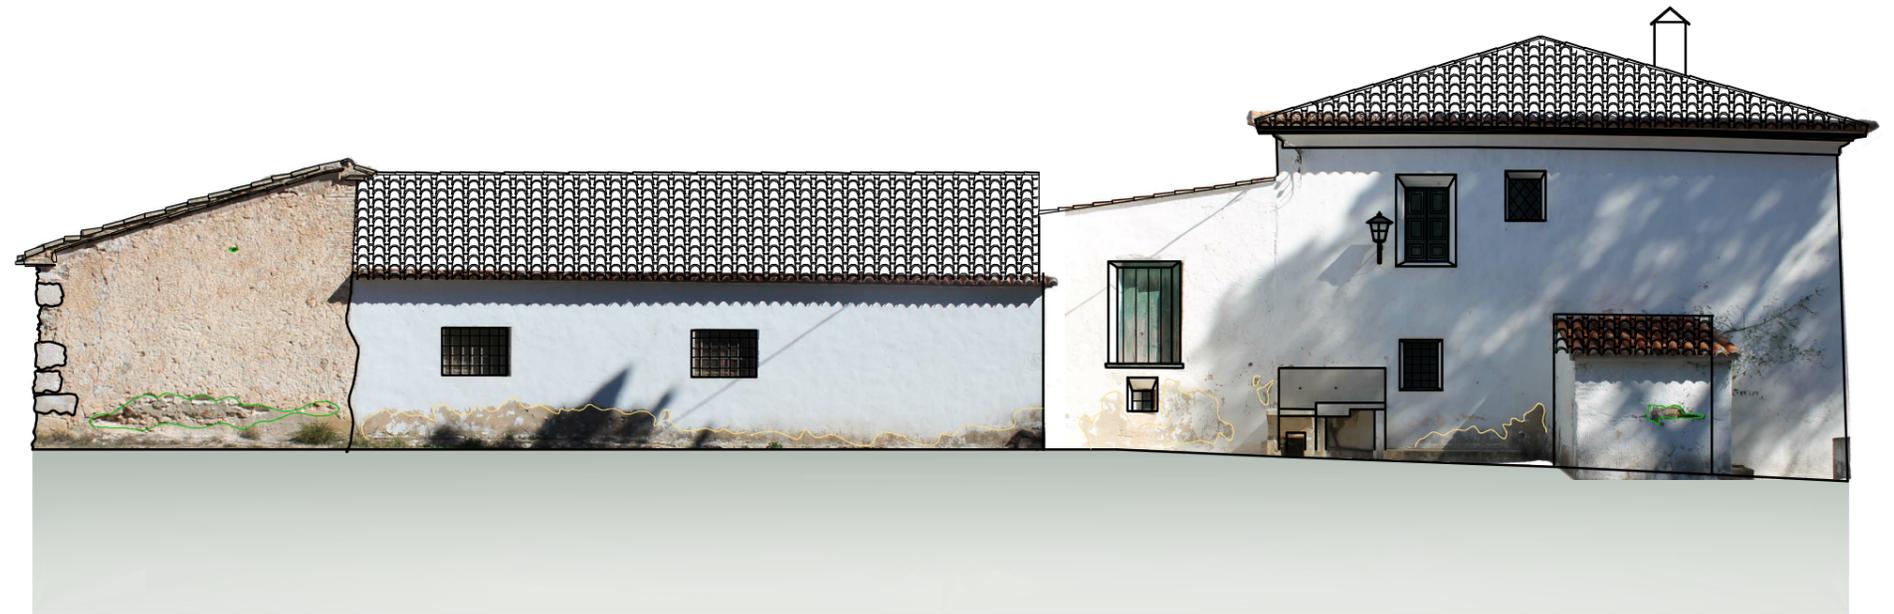
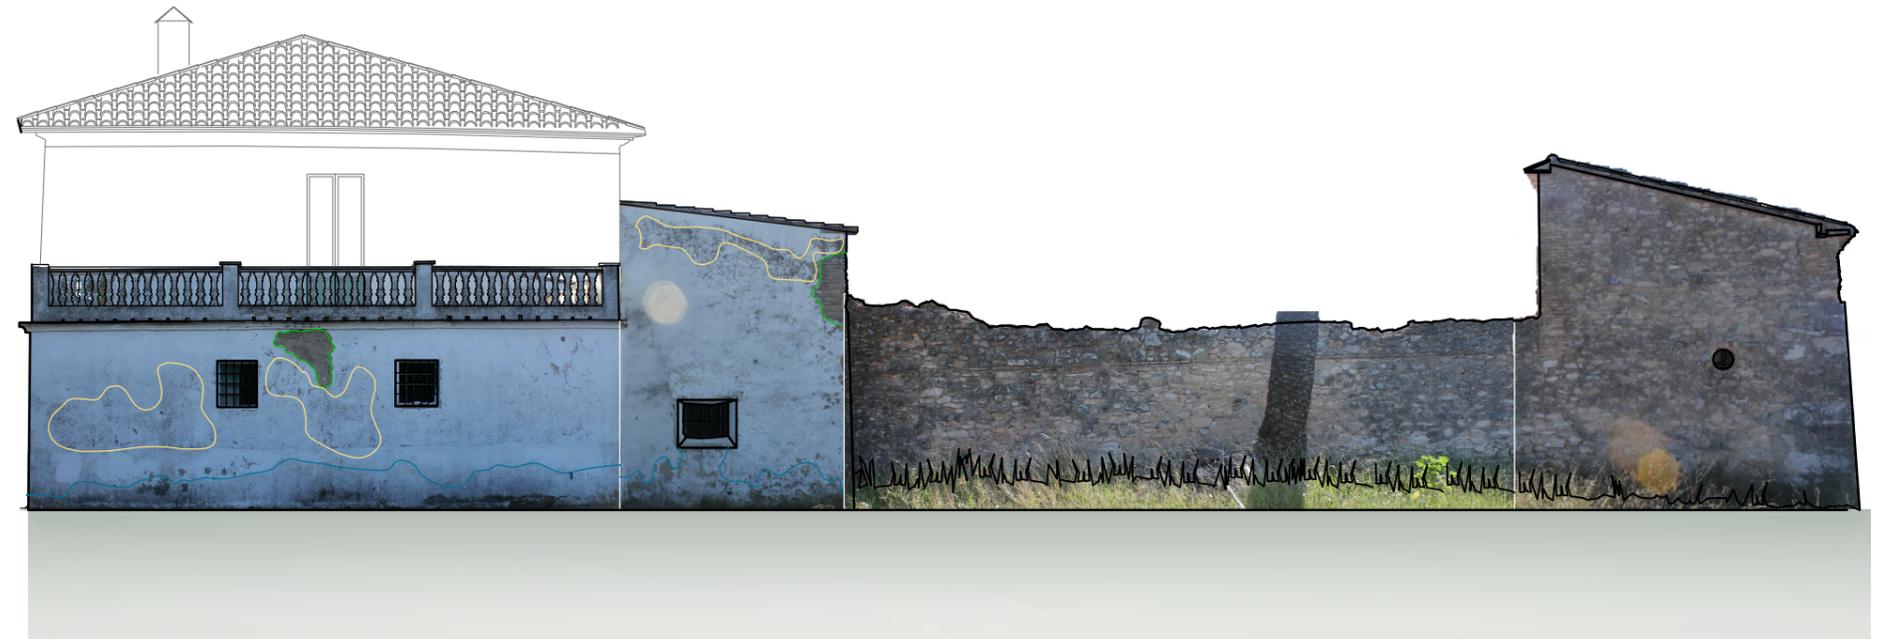
ALZADO OESTE Y ESTE

- Humedad por capilaridad
- Desprendimiento pintura
- Desprendimiento de material
- Pudrición de la madera
- Ataque de insectos
- Filtración de agua
- Deformación de forjados
- Pavimento pandeado
- Grietas verticales
- Desprendimiento de cubierta

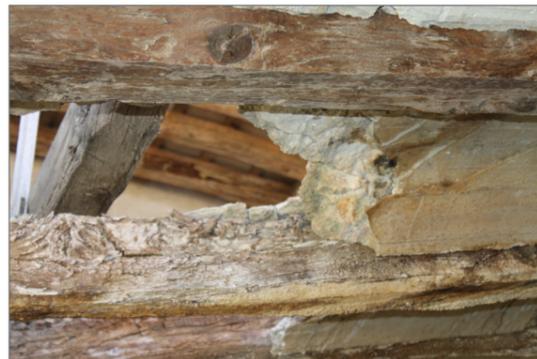
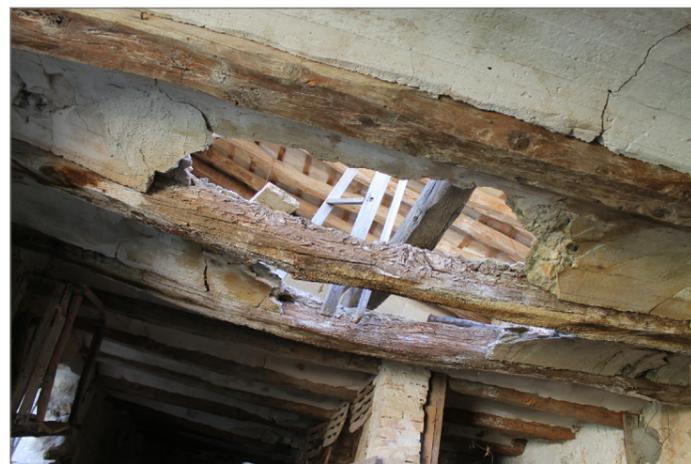
FOTOGRAFÍAS

El motivo de la rotura parcial del forjado es debido al sobre peso o imparto de la cubierta rota. La antigüedad de los materiales, la falta de mantenimiento y el ataque de xilofagos favorecen al rotura.

Como propuesta de intervención frente a la rotura de los forjados del establo se procede a reconstruir el mismo con las mismas técnicas y materiales que el original. Previo a la intervención se comprueban las vigas de la parte deteriorada y el resto de forjados. Tener en cuenta el estado de la cabeza de las vigas sustituyendo las que estén en mal estado.

1. - Apuntalamos todo el forjado para que no sufra cargas en la fase de demolición.
2. - Comenzamos arrancando el pavimento existente de la zona afectada para aligerar el peso propio de todo el techo y picamos el relleno con cuidado de no transmitir movimientos que puedan generar grietas. Retirar las vigas que no soporten las cargas calculadas.
3. - Colocación de las vigas de madera ancladas al muro.
4. - Reconstrucción del forjado con mortero de cemento de altas prestaciones. Colocación de una capa de compresión anclada a los muros perimetrales y el pavimento. Dejaremos juntas de dilatación del pavimento.

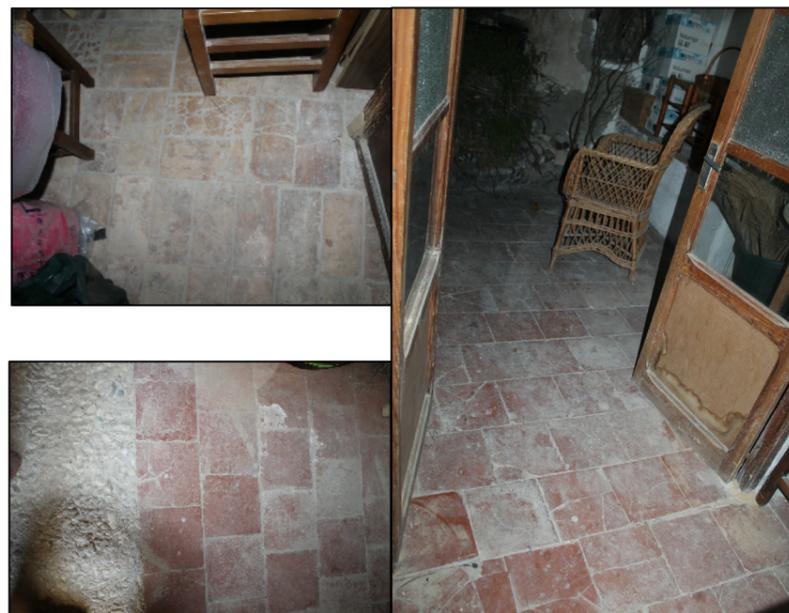
FOTOGRAFÍAS

Pavimento interior de la finca inexistente, roto o deteriorado.
 El motivo de la deformación es debido a las humedades del subsuelo que abomba el pavimento, lo que provoca su movimiento y rotura.
 La degradación de pavimento existente puede estar causado por deficiencias en antiguos morteros de cal.
 El pavimento exterior que rodea la finca es necesario para proteger los cimientos de las humedades.

Se deja una junta perimetral al rededor de los muros de cerramiento para evitar que los cambios de temperatura dilaten y se generen grietas en un futuro. Un hormigón recomendable para el forjado es el HA-25/B/25/IIa y tiene que ser vibrada.
 5. - Se finaliza con la colocación del pavimento en función de la estancia con una cada de cemento cola.

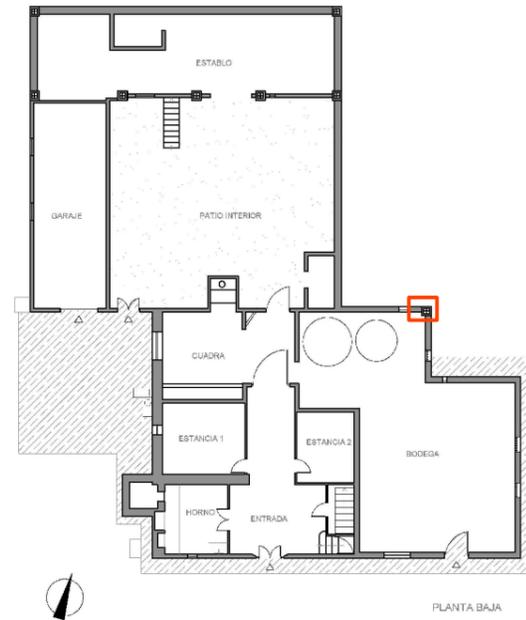
Grietas verticales

El motivo de la grieta puede ser cualquier movimiento del terreno o del edificio. El encuentro del ladrillo macizo con la mampostería no tiene una buena unión lo que hace que los materiales se separen.

La grieta también puede ser la causa de un esfuerzo de la cubierta cuando esta se reparo.

Esta grieta en la fachada de la bodega supone una falta de confort en cuanto a la entrada de agua y humedad.

La ausencia de juntas de dilatación en el edificio puede ser la causa de esta y otras grietas.

Como propuesta de intervención frente la grieta vertical de la fachada se le hace una reconstrucción del encuentro de los materiales.

1. - Comenzamos colocando en la grieta unos testigos que nos ayudan a determinar si la grieta es progresiva o esta estabilizada.

3. - Donde la grieta este más abierta se coloca el mortero con ripios del mismo tipo de piedra que el muro.

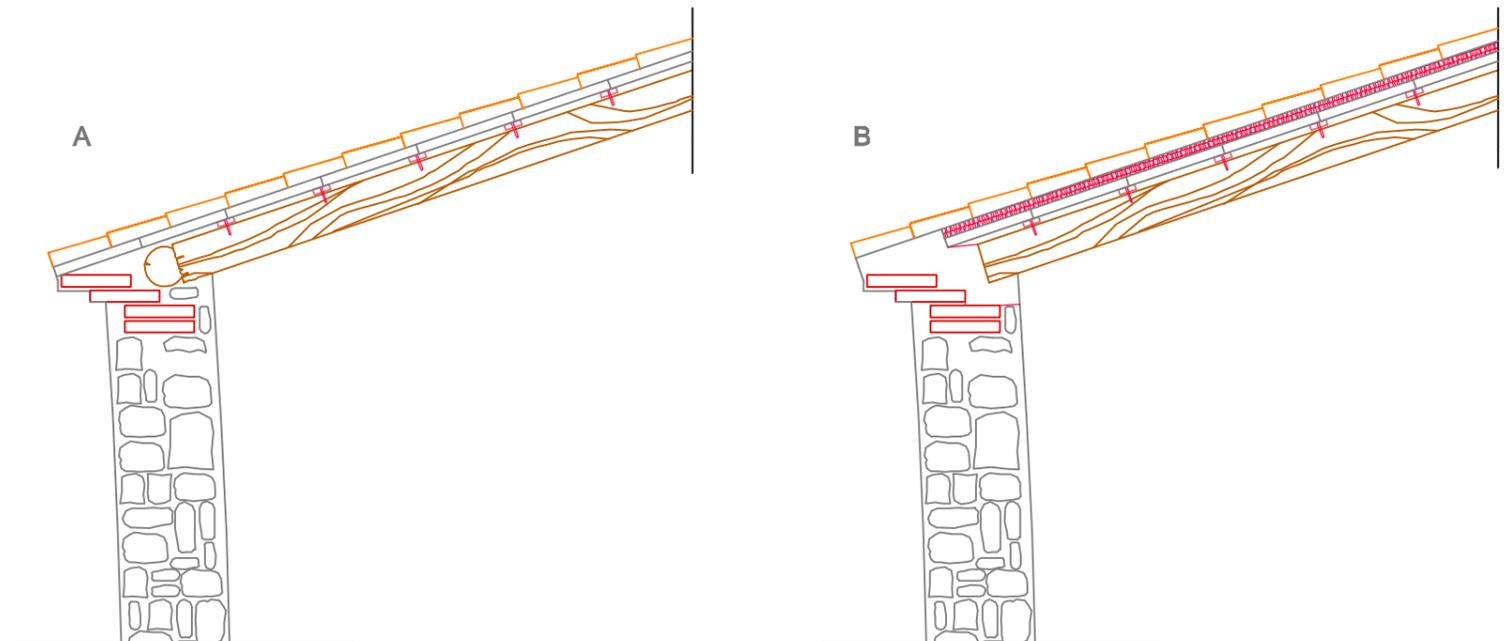
FOTOGRAFÍAS

El motivo del deterioro de la cubierta del establo está relacionado con el paso del tiempo y la falta de mantenimiento. Sabemos que como mínimo que cubierta está desde 1908, los materiales y métodos constructivos son los causantes del estado de la cubierta. El resto de cubiertas de la finca están en buen estado ya que se hizo una intervención. La cubierta aparte de reconstruirse se adecuara CTE en lo referente a espesor y aislamiento. Por eso se tiene que levantar toda la cubierta.

Como propuesta de intervención frente al deterioro de la cubierta del establo se propone reconstruir. Adecuamos la cubierta al CTE añadiendo una lámina de 4 cm de espesor de polietileno extruido a modo de aislamiento térmico y acústico. Esta se dispone entre los ladrillos macizos y la teja cerámica curva. Una vez desmontada la cubierta se realiza una inspección de las vigas y viguetas de madera para identificar posibles lesiones.
