# REHABILITACIÓN Y CAMBIO DE USO DE LA ANTIGUA CASA FORESTAL DE NAVALÓN (ENGUERA) PARA ALOJAMIENTO RURAL

## MAPEOS Y ESTUDIO PATOLÓGICO

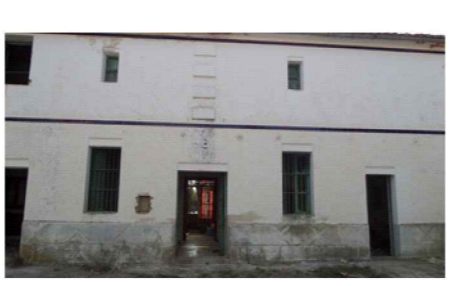
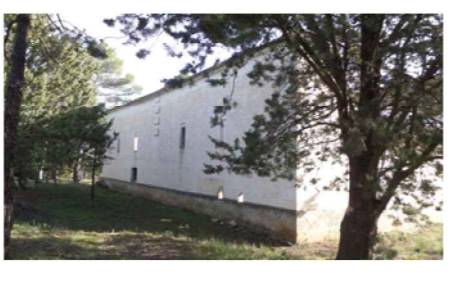
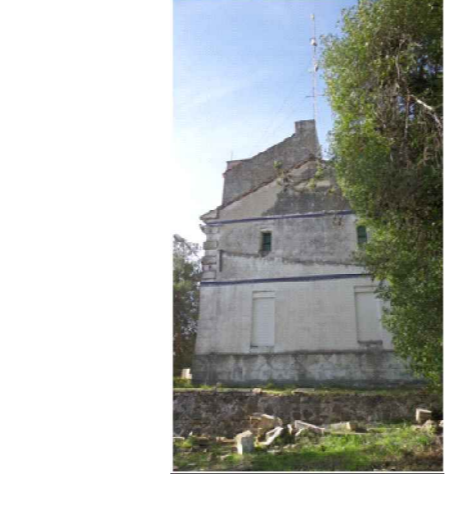
### ENNEGRECIMIENTO

Aparición de manchas negras o grisáceas en los muros, por deposición en los poros de los materiales de revestimiento.

Debido al polvo que por la acción de la humedad y la falta de ventilación se acumulan en los poros, formando el ennegrecimiento.

A estas causas se suelen sumar una orientación de las fachadas a norte, donde se pueden encontrar mayores zonas ennegrecidas. Esto se debe a que la dirección norte, nos proporciona mayor sombra (por tanto mayor humedad). Uno de los principales factores es el agua, que a causa de roturas de canalón, aparecen dichas manchas a lo largo de la fachada. Como también en la zona superior del zócalo, ya que se acumula el agua en dicha zona, donde tampoco se favorece su secado o limpieza.

Dado que toda la parte superior de las molduras, como los vertebrales están expuestas al agua de lluvia y dicho factor es difícil de prevenir, se va a intentar al menos reducirlo.

Como podemos apreciar, las zonas donde mas ennegrecimiento encontramos es en las molduras y vertebrales, procederemos a hacer goterones en todas estas zonas, para así evitar la acumulación y la escorrentía del agua sobre estas superficies, por tanto liberamos de la humedad.

A continuación se deberá sustituir todo el sistema de canalización de agua, para evitar así, acumulación de agua que nos provoque humedad en la zona, y posteriormente manchas de ennegrecimiento.

Finalmente se procederá a la limpieza del ennegrecimiento, esta tarea la podemos realizar mediante varios métodos: En primer lugar se intentará la limpieza mediante agua caliente a presión, evitando la proyección de arena para no dañar los revestimientos.

Si el agua a presión no fuera suficiente, se utilizarán productos químicos para su limpieza, siguiendo siempre las instrucciones del fabricante y nunca excediéndose en la proporción de ácido/agua para no perjudicar los materiales.

Por último en zonas pequeñas donde la superficie afectada es menor o peligró el desgaste de la superficie, existe la posibilidad de utilizar papetas químicas que se adhieren a las superficies afectadas y que al quitarlas se llevan con ellas los residuos acumulados en el poro del material.

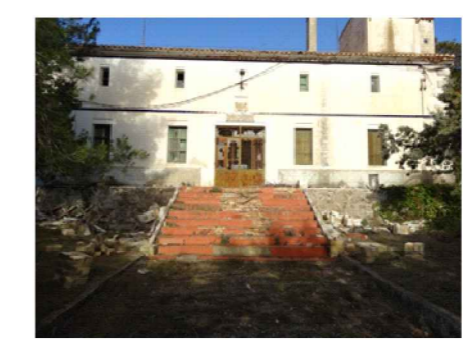
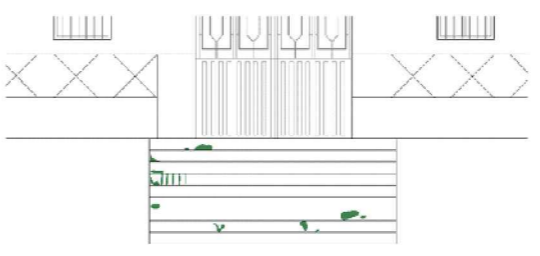
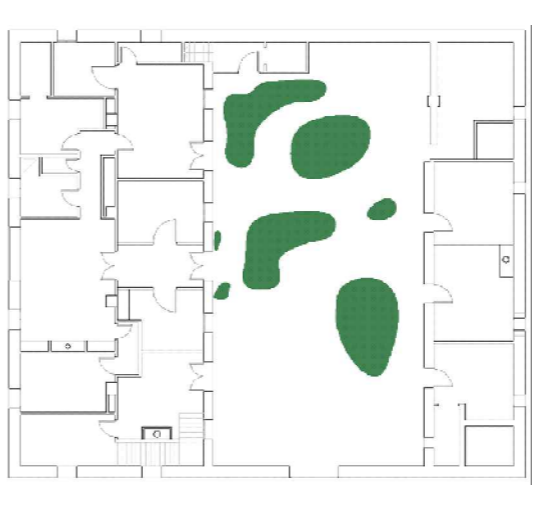
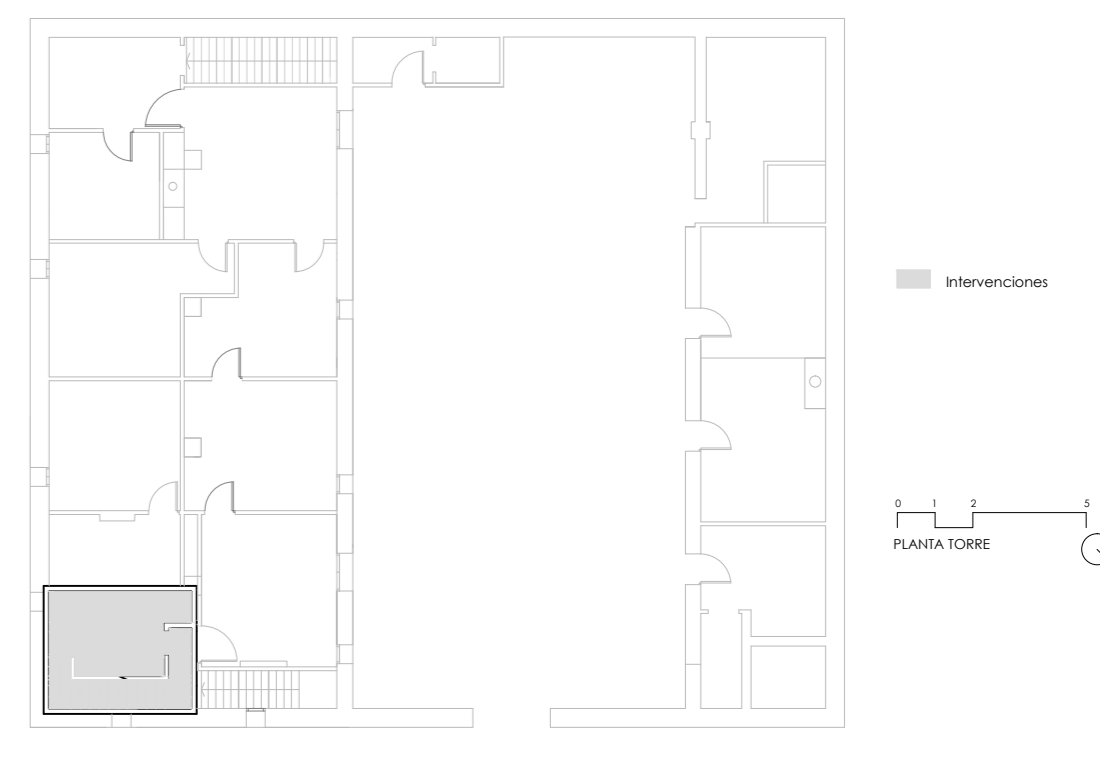
### VEGETACIÓN

Aparición de vegetación en el edificio, de pequeña envergadura. Estas plantas y hierbas ayudan a mantener la humedad en la zona provocando problemas como las raíces de dichas hierbas. Podemos comprobarlo en la escalera de la entrada principal, donde el revestimiento se ha visto afectado por el crecimiento de dichas vegetaciones.

Estas plantas o hierbas suelen aparecer en lugares donde se acumula tierra o suciedad, generalmente en zonas húmedas o donde el agua de lluvia tiene fácil acceso y donde el sol incide, ya que necesitan de él para su crecimiento.

No obstante la causa principal de dicha lesión es la carencia de mantenimiento continuo del edificio.

Se deberán eliminar de raíz todas las plantas o hierbas encontradas, si las zonas donde se encontraban se han visto afectadas materialmente, se reparará con la sustitución del material.

En el caso de la escalera principal, nos encontramos en una zona donde muy probablemente vuelvan a aparecer dichas plantas. Por tanto se deberá fumigar con herbicidas para impedir su posterior aparición. Siempre y cuando los componentes de los herbicidas no sean agresivos para el material de la edificación.

Aunque todas estas medidas, si no se realiza un correcto mantenimiento continuo del edificio, serán efectivas en el momento, apareciendo de nuevo en un futuro. Este mantenimiento continuo del que se habla supone, una limpieza periódica de las zonas donde se acumula suciedad y tierra, además se deberán eliminar las plantas que aparezcan antes de que crezcan.
