REHABILITACIÓN Y REFUERZO ESTRUCTURAL DE EDIFICIO EN EL CASCO ANTIGÜO DE LOGROÑO CON MEJORA DE LA EFICIENCIA ENERGÉTICA

25 may. 16

ÁNGEL MARTIN RUBIO

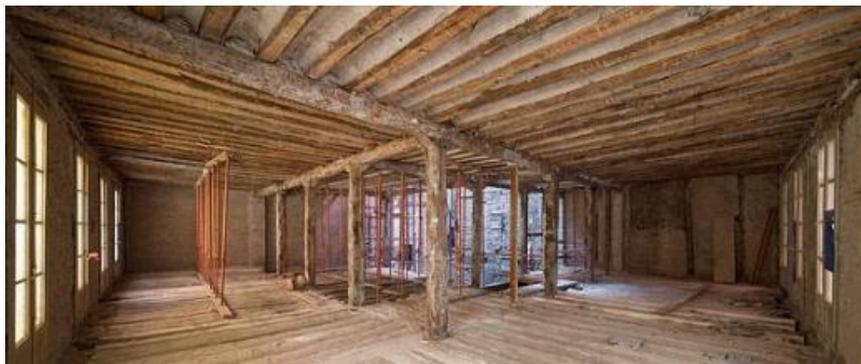
Ilustración 14 Estado actual Fuente propia

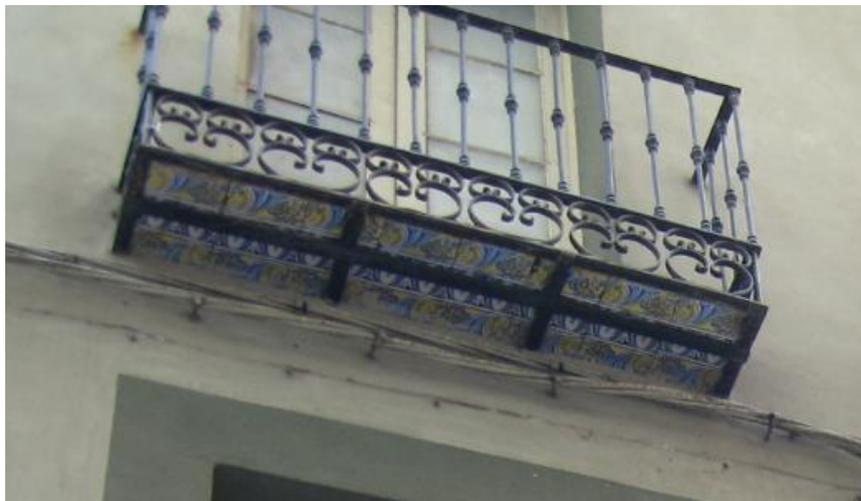
también en la placa de la calle Ollerías, en la cual faltan algunos azulejos.

Ilustración 21 Fondo de balcón cerámico Fuente propia

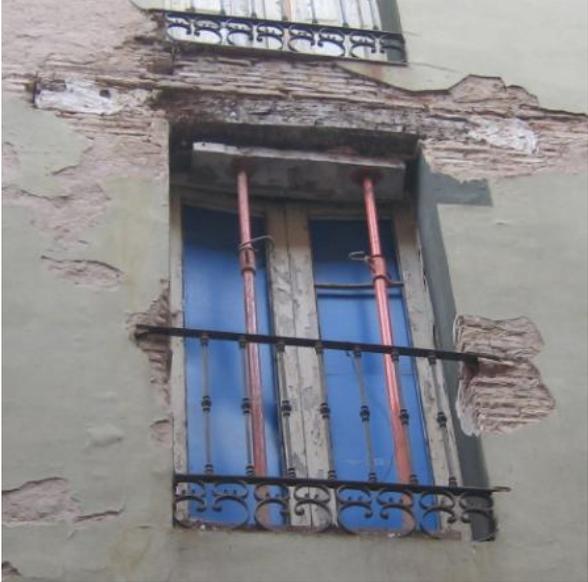
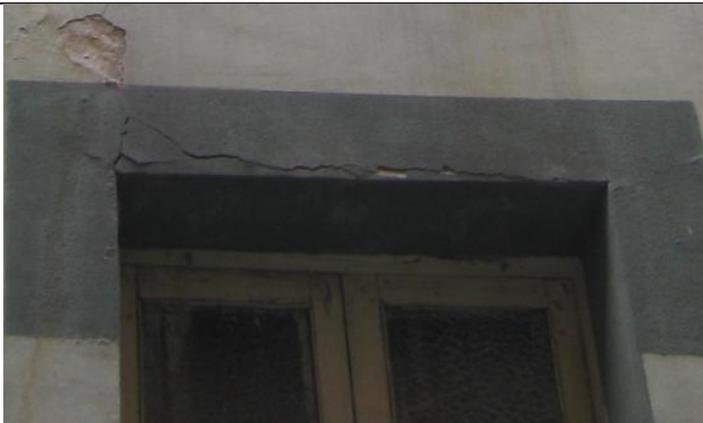
INSPECCIÓN PARA EL DIAGNÓSTICO DE LA ESTRUCTURA VERTICAL		Lesión 5
LESIÓN LOCALIZACIÓN	Dinteles de madera podrida Dinteles de puertas balconeras	
DESCRIPCIÓN DE LA LESIÓN	La penetración de agua a causado la pudrición parda de la madera. Lo que hace que el dintel colapse no pudiendo soportar las cargas que le llegan.	
FOTOGRAFÍAS

<p>POSIBLES CAUSAS</p>	<p>La entrada de agua hasta el dintel de madera y su acumulación ha generado la pudrición parda con una disminución de la sección del dintel</p>
<p>PROPUESTA DE INTERVENCIÓN</p>	<p>Sustitución de dinteles de madera por otro de hormigón en la zona que da al exterior y de de madera tratada en autoclave por la zona interior.</p>

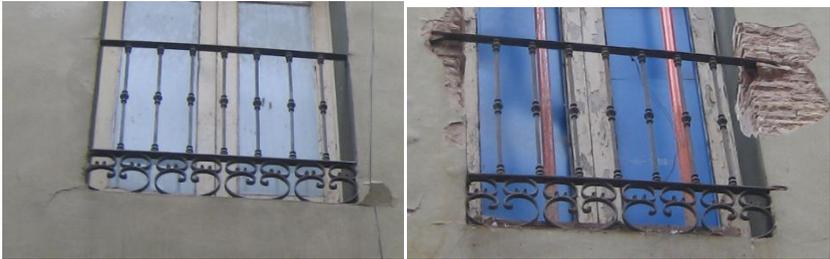
INSPECCIÓN PARA EL DIAGNÓSTICO DE LA ESTRUCTURA VERTICAL		Lesión 6
LESIÓN LOCALIZACIÓN	Manchas de óxido Encuentro de balcones con plano de fachada y en conducciones ocultas	
DESCRIPCIÓN DE LA LESIÓN	La zonas del balcón de cerrajería y su conexión con la fachada presenta agrietamientos y desconchados provocados por el aumento de volumen de las garrillas de fijación al oxidarse.	
FOTOGRAFÍAS

POSIBLES CAUSAS	La entrada de agua hasta las garrillas de fijación provoca la oxidación de estas con su consiguiente aumento de volumen	
PROPUESTA DE INTERVENCIÓN	<p>Levar los balcones a taller y chorrearlos con arena para limpiarlos y dejar el acero vista, después darles una imorimacion antióxido tipo minio al plomo y después pintarlos.</p> <p>En la zona de las garrillas, doblar estas y realizarles un agujero para anclarlas a pared mediante tornillería galvanizada y taco plástico.</p> <p>El doblado y los taladros a practicar se realizara siempre antes de pintar.</p>

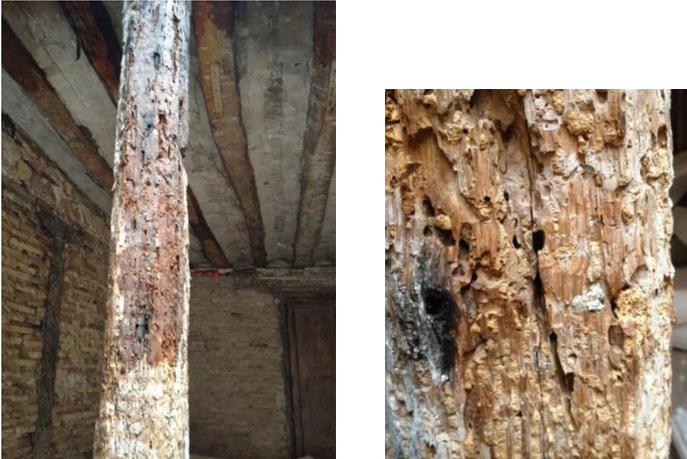
INSPECCIÓN PARA EL DIAGNÓSTICO DE LA ESTRUCTURA VERTICAL		Lesión 7
LESIÓN LOCALIZACIÓN	Pudrición de pilar Pilar 9 en planta baja y planta primera	
DESCRIPCIÓN DE LA LESIÓN	Disminución de sección del pilar a causa de la carcoma, siendo este de madera de pino, conífera.	
FOTOGRAFÍAS

POSIBLES CAUSAS	La falta de medidas en el diseño junto a los años de vida que tiene el edificio han dado lugar al ataque	
PROPUESTA DE INTERVENCIÓN	Sustitución del pilar por uno nuevo metálico, ya que un tratamiento posterior no sirve de nada pues presenta un ataque muy fuerte con mucha pérdida de sección.

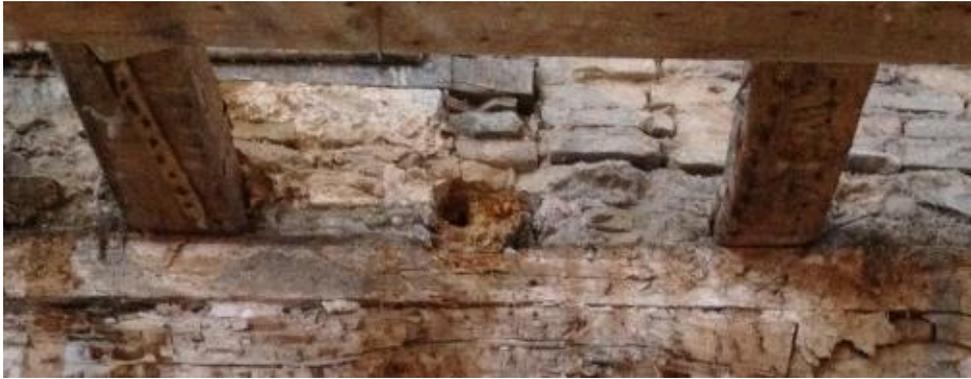
INSPECCIÓN PARA EL DIAGNÓSTICO DE ESTRUCTURA HORIZONTAL		Lesión 8
LESIÓN LOCALIZACIÓN	Pudrición húmeda Cabezas de viguetas	
DESCRIPCIÓN DE LA LESIÓN	Perdida de sección en las cabezas de viguetas por contacto con humedad	
FOTOGRAFÍAS

Cabeza de vigueta podrida que ha llegado al colapso

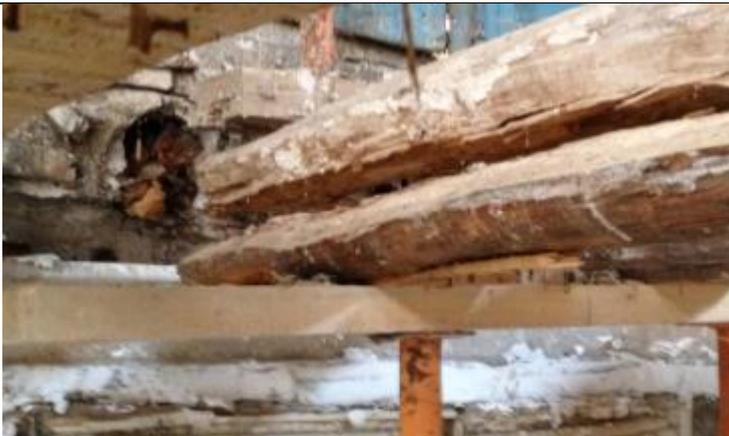
Viguetas partidas por pudrición

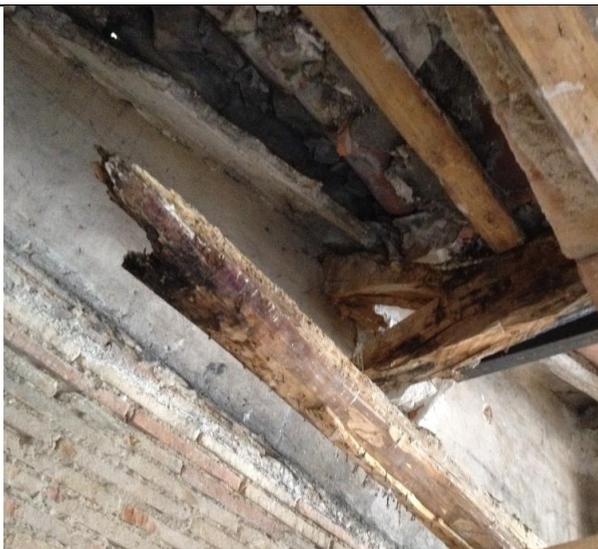
Viga partida por disminución de sección, y falta de vigueta quedando el material de cobertura a la vista

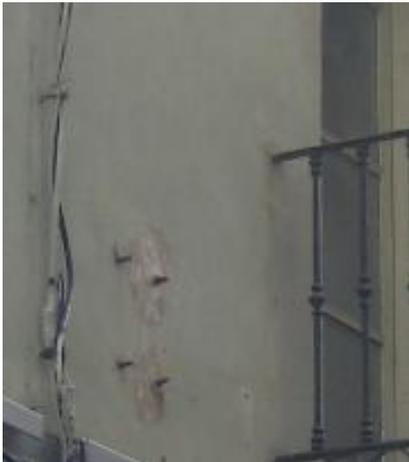
INSPECCIÓN PARA EL DIAGNÓSTICO DE FACHADAS		Lesión 11
LESIÓN LOCALIZACIÓN	Manchas de oxido Fachadas, por colocación de elementos externos	
DESCRIPCIÓN DE LA LESIÓN	Aparición de manchas de oxido por la colocación de elementos impropios por una colocación y uso de materiales no adecuados	
FOTOGRAFÍAS

POSIBLES CAUSAS	Los materiales empleados no tienen protección contra la oxidación y en su colocación se crea una junta rodeando el elemento metálico que facilita el contacto con el agua y la humedad ambiental provocando la corrosión del elemento y manchando la fachada	
PROPUESTA DE INTERVENCIÓN	Picar y retirar los anclajes metálicos, para después enfoscar con mortero hidrófugo y pintar con pintura al silicato con el resto de la fachada

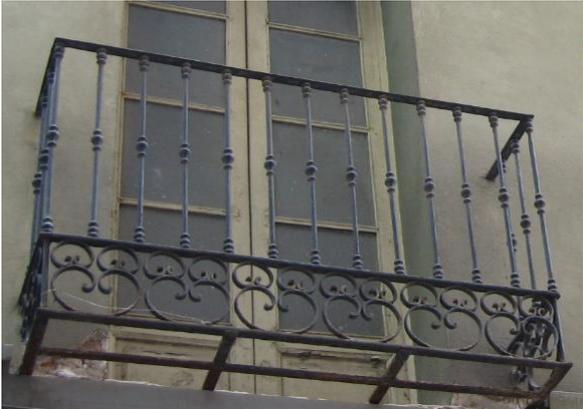
INSPECCIÓN PARA EL DIAGNÓSTICO DE CERRAJERIA		Lesión 12
LESIÓN LOCALIZACIÓN	Oxidación y corrosión Rejería exterior	
DESCRIPCIÓN DE LA LESIÓN	Balcones deteriorados y en puntos oxidadas, si como perdida de pintura.	
FOTOGRAFÍAS

POSIBLES CAUSAS	La falta de tratamiento contra la oxidación y corrosión, junto a la falta de mantenimiento al ser elementos que están en contacto con agua, humedad provoca su deterioro	
PROPUESTA DE INTERVENCIÓN	Quitar los balcones y llevarlos a taller, chorrearlos con arena para dejar el metal visto, sobre este dar una imprimación-protección tipo minio al plomo y después pintar.

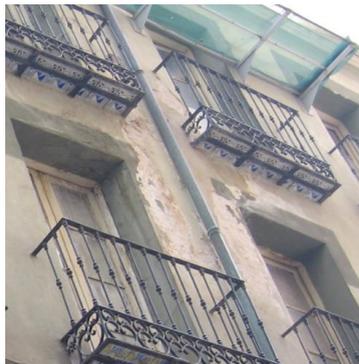
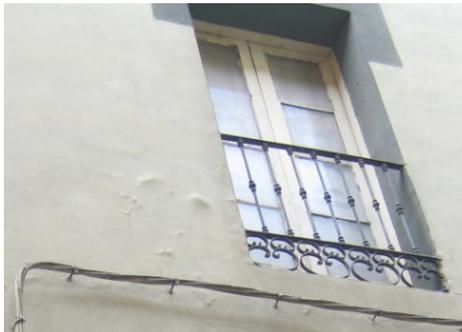
INSPECCIÓN PARA EL DIAGNÓSTICO DE CERRAJERIA		Lesión 13
LESIÓN LOCALIZACIÓN	Abombamientos y desconchamientos Fachadas	
DESCRIPCIÓN DE LA LESIÓN	Abombamientos y desconchamientos en las fachadas, incluso con pérdidas de material	
FOTOGRAFÍAS

POSIBLES CAUSAS	Humedad por falta de impermeabilización y pérdida de aguas por rotura en bajantes	
PROPUESTA DE INTERVENCIÓN	Picar toda la fachada hasta dejar el ladrillo visto, sobre este enfoscar con mortero monocapa hidrófugo y acabar con una capa de pintura mineral al silicato.

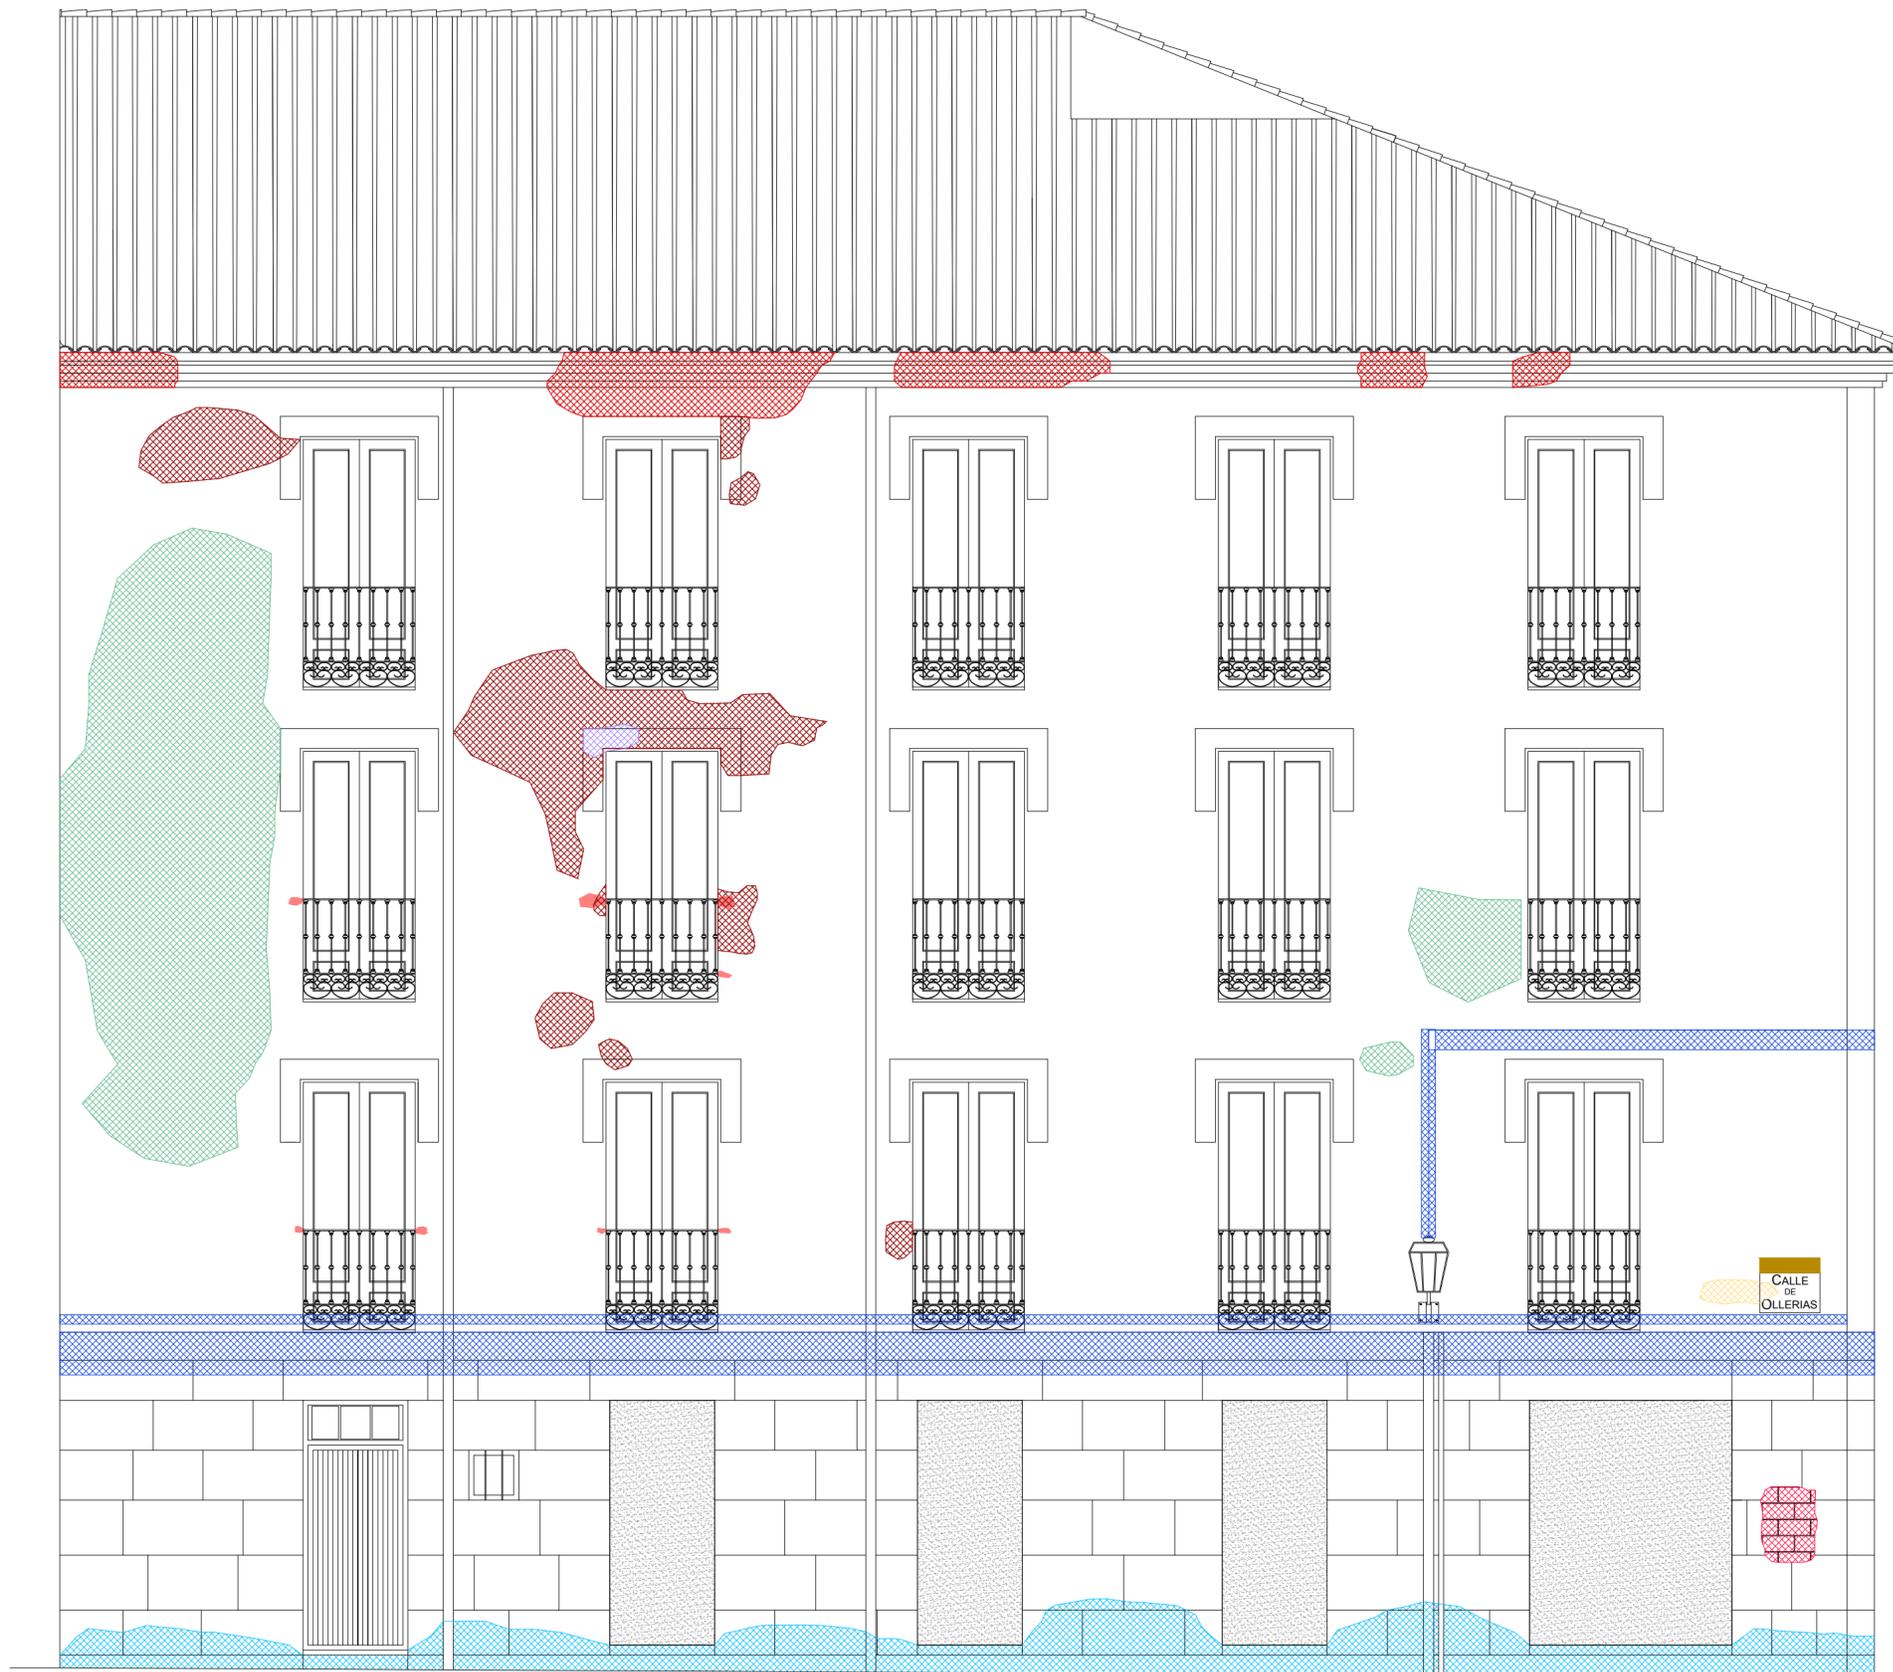
- DESPRENDIMIENTO CORNISA
- FISURAS
- PERDIDA DE REVESTIMIENTO
- ABOMBAMIENTO PINTURA
- PERROS. NITRATO
- HUMEDAD POR CAPILARIDAD
- OXIDO
- GRAFFITI
- MADERA PODRIDA
- FALTA AZULEJO BALCON
- FALTA AZULEJO PLACA
- ELEMENTOS IMPROPIOS
- INCOHERENCIA EN FACHADA
- FISURAS
