Rehabilitación de vivienda unifamiliar en calle Ruaya nº7 de Valencia

ESTUDIO PATOLÓGICO DEL EDIFICIO

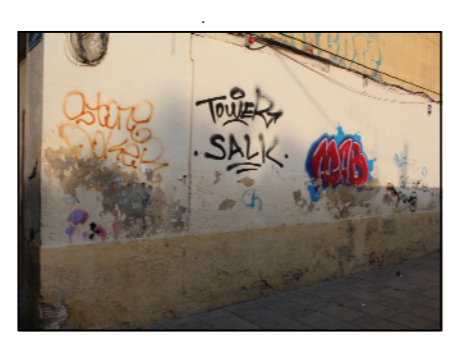
Humedad por capilaridad: Podemos observar que tanto en fachada principal como en la lateral encontramos humedades por capilaridad de aproximadamente unos 20cm en toda la base del muro en contacto con el terreno, solamente en la cara exterior creando eflorescencias y desmenujamiento que provocan desprendimiento de mortero y pintura de las fachadas, además del oscurecimiento de la misma, incluso llegando a superar el metro de altura. Siendo uno de los posibles motivos la no impermeabilización del muro en su base.

- Al no encontrarse las humedades a gran altura en este caso no hará falta el montaje de andamios, por lo tanto directamente se procederá al picado tanto del revestimiento como del material de agarrar afectado.
- Se rellenarán las zonas afectadas mediante mortero de cal.
- Se colocará una malla de fibra de vidrio en toda la superficie picada para controlar las dilataciones entre materiales y así evitar fisuraciones en el revestimiento.
- Se enlucará de nuevo toda la superficie exterior de la fachada con mortero de cal.
- Y finalmente, se aplicará una capa de pintura al silicato, siendo esta impermeable al agua dejando transpirar al muro para que no se produzcan humedades.

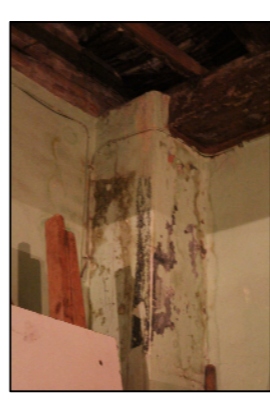
Humedades por filtración: Debido al mal estado de la cubierta, en planta primera nos encontramos con humedades en las tabiquerías, en los encuentros de las fachadas perimetrales del edificio con la cubierta y en los falsos techos que aún se encuentran. Claramente el motivo de estas humedades es el mal estado de conservación, bien sea por rotura de tejas o por falta de estanqueidad de la misma.

Al igual que en las humedades de fachada, se deberá realizar la misma intervención, se deberá picar la parte afectada y reponerla, al igual que el mortero afectado, se colocará la malla de fibra de vidrio para evitar fisuraciones en el paramento, volviéndose a enlucir posteriormente y para finalizar se repintará con pintura al silicato.

Al realizar de nuevo por completo toda la cubierta, se erradicará el problema de que puedan volver a aparecer humedades.

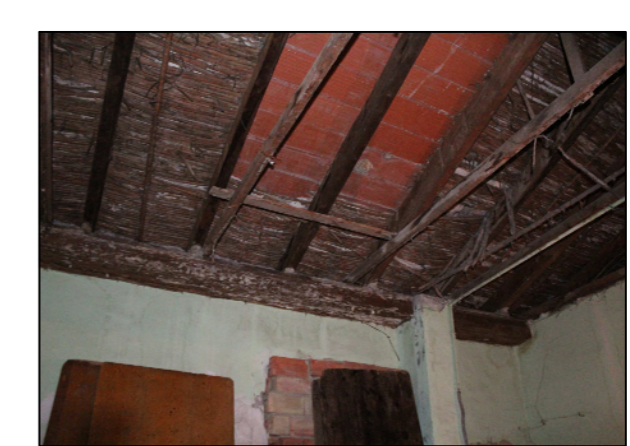
Mal estado de la cubierta: Al no encontrarse falso techo en buena parte de la planta primera podemos observar su estado de conservación.

A primera vista se pueden apreciar varias patologías:

Tanto los pares como las vigas de madera presentan síntomas de pudrición y humedad, presentando además eflorescencias, fisuras en algunos casos y termitas, debido a que la cubierta no se estanca al menos no lo fue en su día, aunque igualmente se forman humedades, ya que está compuesta por varios tramos donde se ha restaurado.

- Retirada y desmontaje de toda la cubierta, eliminando todas las tejas rotas o en mal estado y limpiando las que tengan vegetación, eflorescencias, etc... Estas últimas y las que estén en buen estado se conservarán para su posterior ventilación al igual que las piezas de ladrillo macizo.

- Picado y desmenujamiento perimetral de la cornisa.
- Se realizarán perforaciones en la cabeza de las vigas de madera necesarias que presenten pudrición, fisuras, termitas o alguna de las patologías mencionadas anteriormente, para su retirada y reemplazo por unas nuevas. Además, se retirarán todos los rastreos y los pares que se encuentren en mal estado al igual que con las vigas de madera.

- Se protegerán las cabezas de las vigas de madera con casafalso y se colocará poliuretano expandido en estas, para permitirles el movimiento y no se creen fisuraciones.

- También se retirará el falso techo existente y la estructura de madera anclada a los pares que lo soporta.
- Una vez colocadas las vigas de madera y los pares, se procederá a la colocación de los rastreos perpendicularmente a los pares, y sobre estos se recolocarán de nuevo las piezas de ladrillo macizo que se encuentren en buen estado y se repondrán las que no, ya que van a quedar vistas.

- Sobre el ladrillo macizo se colocará una capa de compresión de mortero, posteriormente una barrera de vapor, el aislamiento de poliuretano proyectado, una capa de mortero de regularización de mortero y sobre este la impermeabilización, siendo en este caso placas impermeables tipo "onduflin".

- Por último, colocaremos de nuevo las tejas curvas que se encuentren en buen estado y las que no, se repondrán por otras. Aunque, según el fabricante de Onduline, las tejas puedan ir apoyadas sobre la misma placa sin necesidad de ir colocadas con mortero debido a la rugosidad de las placas, todas ellas, irán colocadas con mortero para una mejor sujeción.

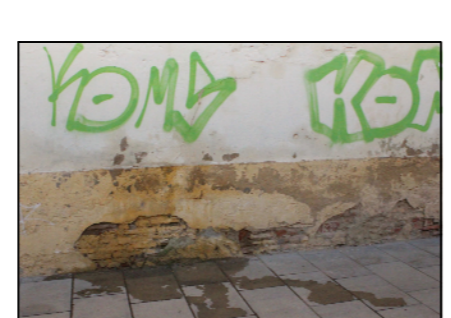
Desprendimiento de revestimiento: Se encuentran en esquinas y sobretodo en la fachada lateral, la mayoría de ellos en la zona inferior debido a la gran cantidad de humedades. La causa de la erosión y disgregación del material es por el paso del tiempo teniendo en cuenta que el mantenimiento es nulo, lo que hay que sumarle las humedades.

- Picado y limpieza de las cavidades y fisuras para eliminar las zonas débiles y desprendidas.
- Lavado de toda la superficie a intervenir y las cavidades para conseguir la saturación necesaria para una mejor y correcta adhesión del nuevo enlucido.
- Enlucir la zona afectada con un mortero similar, en este caso de cal.

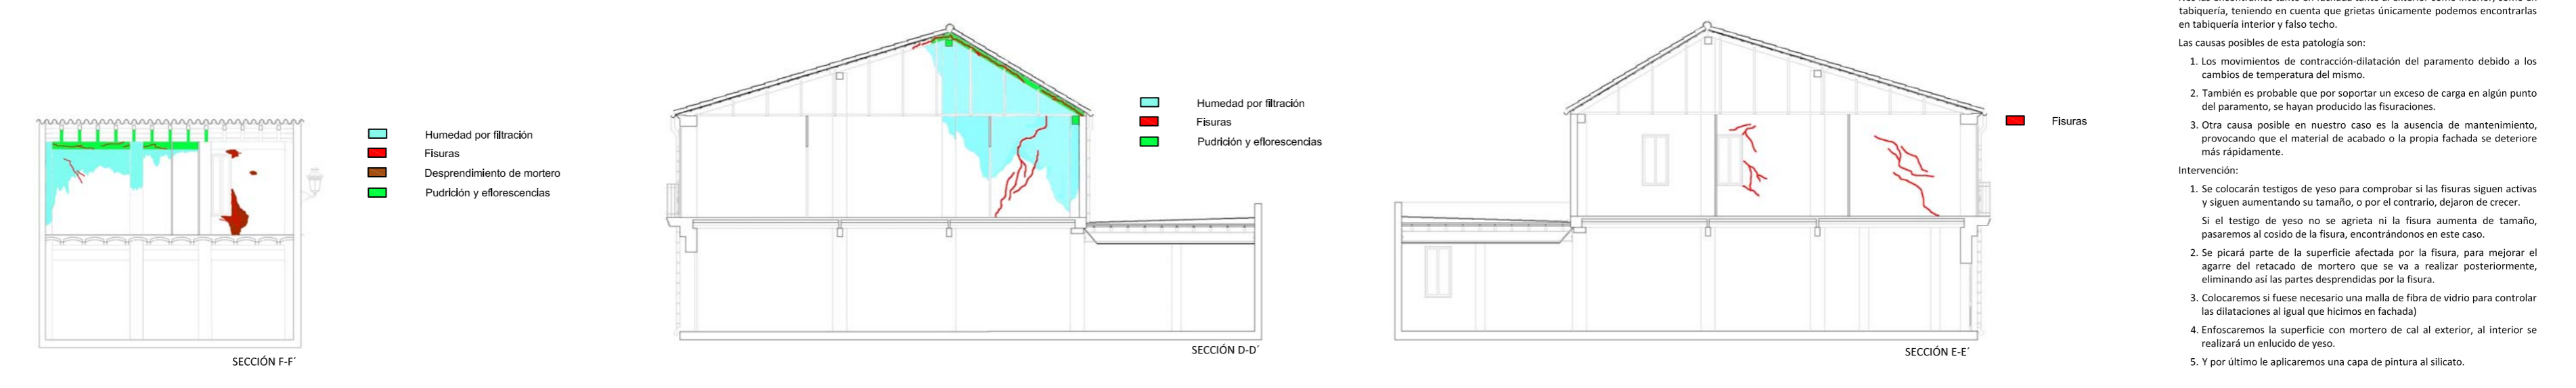
Fisuras y grietas en paramentos verticales: La diferencia entre grieta y fisura es la dimensión de espesor de esta y que la fisura no afecta estructuralmente, solo afecta al acabado superficial.

Nos las encontramos tanto en fachada tanto al exterior como interior, como en tabiquería, teniendo en cuenta que juntos únicamente podemos encontrarlas en tabiquería interior y falso techo.

- Los movimientos de contracción-dilatación del paramento debido a los cambios de temperatura del mismo.
- También es probable que por soportar un exceso de carga en algún punto del paramento, se hayan producido las fisuraciones.
- Otra causa posible en nuestro caso es la ausencia de mantenimiento, provocando que el material de acabado o la propia fachada se deteriore más rápidamente.

- Se colocarán testigos de yeso para comprobar si las fisuras siguen activas y siguen aumentando su tamaño, o por el contrario, dejan de crecer. Si el testigo de yeso no se agrieta ni la fisura aumenta de tamaño, pasaremos al colado de la fibra, encontrándonos en este caso.
- Se picará parte de la superficie afectada por la fisura, para mejorar el agarre del reticado de mortero que se va a realizar posteriormente, eliminando así las partes desprendidas por la fisura.
- Colocaremos si fuese necesario una malla de fibra de vidrio para controlar las dilataciones al igual que hicimos en fachada.
- Enluciremos la superficie con mortero de cal al exterior, al interior se realizará un enlucido de yeso.
- Y por último le aplicaremos una capa de pintura al silicato.
