La restauración del ayuntamiento de Gotemburgo, Suecia*

*Conservation works of the Gothenburg City Hall, Sweden**

Mikael Nädele, Caroline Losman & GAJD arkitekter

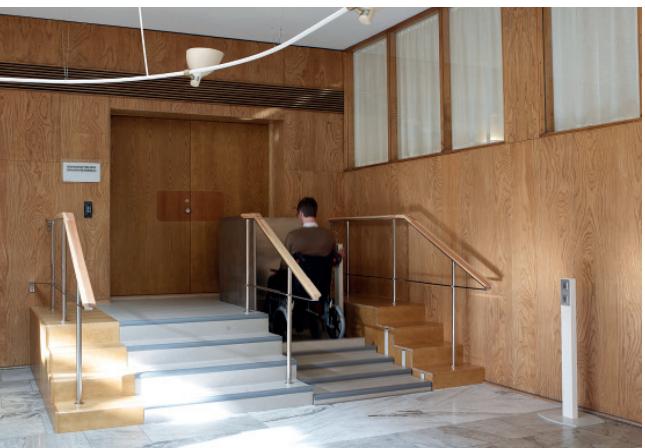
6. Nueva escalera para discapacitados

6. A new staircase for disabled people

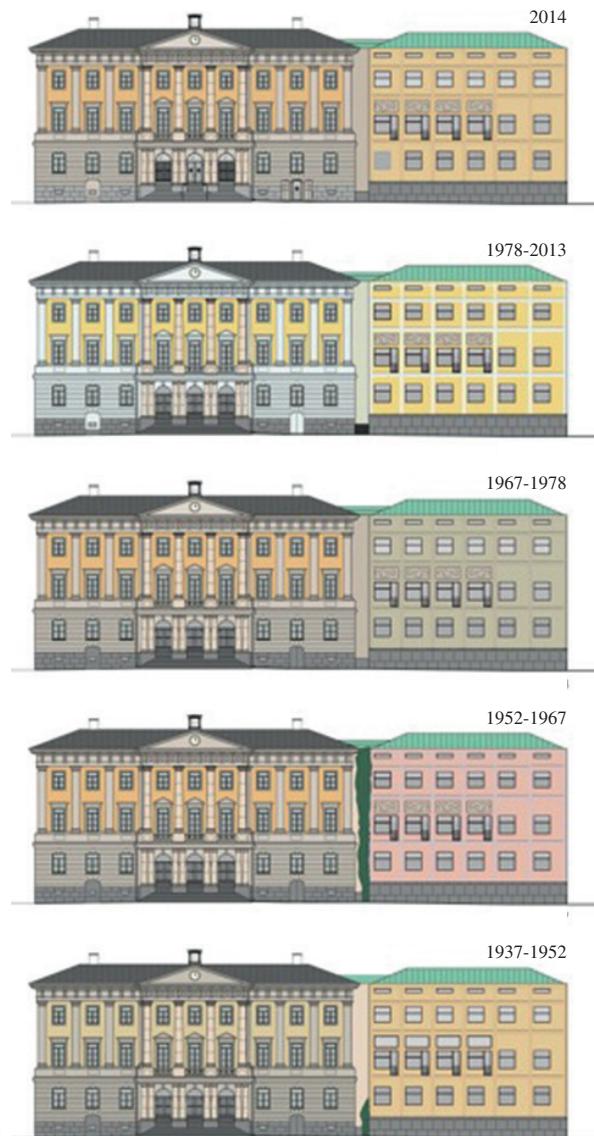
9. La fachada principal y su esquema de color
9. The main facade and its color scheme

Basándonos en nuestro estudio previo, se tomó la decisión de crear una interpretación del esquema original de color de Asplund. La estructura de pilares y forjados es de nuevo de una tonalidad ligeramente más oscura que la del resto de la fachada, saturada de amarillo. De esta manera, se consigue el efecto tridimensional tan típico del funcionalismo. La junta entre los edificios está pintada de color gris intentando imitar al zócalo de piedra. El esquema de color de la fachada antigua es de un color amarillo tradicional que armoniza con el nuevo esquema de color del anexo, la piedra vista del portal y el zócalo.

Based on our research, the decision was made to create an interpretation of Asplund's original colour scheme. The pilasters and floor structure are again of a slightly darker hue than the rest of the saturated yellow facade. In this way, the three dimensional effect so typical of the functionalism is obtained. The joint between the buildings is painted in a grey colour that aims to match the stone plinth. The colour scheme of older facade featuring a traditional yellow colour harmonises with the new colour scheme of the annex and the exposed stone of the portal and the plinth.

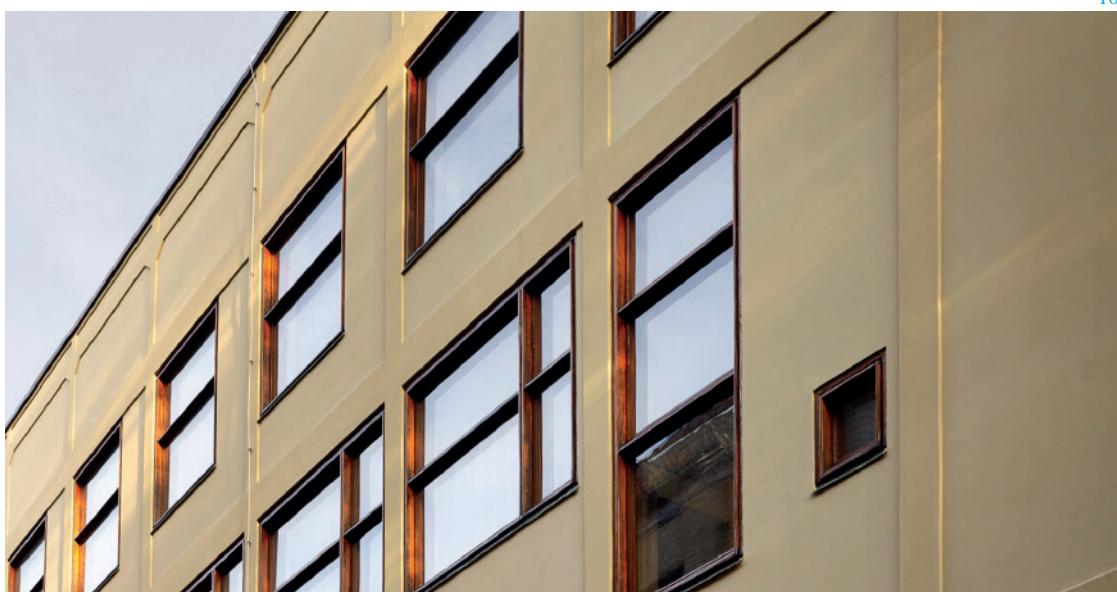
10. La fachada norte
10. The north facade

The facades have now been repaired. Cracks have been mended and the four stone reliefs have been cleaned with a gentle mud treatment to absolve layers of grime. Three later openings in the plinth have been closed with matching granite. The windows have been painted and oiled respectively and like in the older part the outer glass panel has been kept with the inner panel being changed to low-energy glass or safety glass. Asplund's ambition was to see the entire facade as one composition. With different, but similar, colours and the joint between the buildings were to be kept apart but at the same time have a common expression.

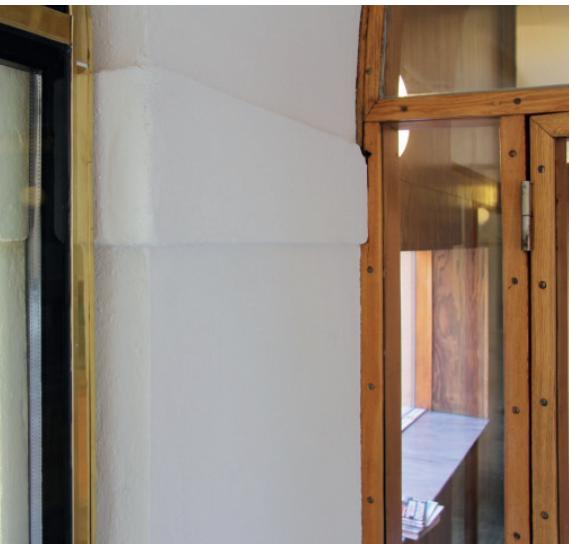
- [11. Imagen del patio \(foto: Vegas&Mileto\)](#)
- [11. Picture of the courtyard \(photo: Vegas&Mileto\)](#)
- [12. La arcada con el nuevo acristalamiento](#)
- [12. The archade with the new glazing](#)

En total, se han acristalado 16 arcadas. Tres de las arcadas ubicadas en la fachada a la plaza se habían rediseñado y simplificado durante la restauración de 1936. Las arcadas del patio se encontraban en estado originario. Asplund diseñó tres cerramientos acristalados de acero revestido con madera en los arcos, montándolos de manera articulada con el marco superior alineado a la imposta del arco. El principio subyacente a estos cerramientos era que debían estar subordinados a la arquitectura existente. En nuestra intervención se llevaron a cabo estudios y pruebas de las conexiones y del juego de luces con modelos a escala real montados dentro de la arcada. El análisis de otros detalles de Asplund de los años 30 (tanto del Ayuntamiento como de otros proyectos), ayudó a encontrar una solución usando un marco que se adaptara a las irregularidades del muro de piedra. El material usado es el latón sin tratar, que Asplund utilizó con gran cuidado en los detalles por todo el edificio. Para recrear los perfiles minimalistas originales, las ventanas están instaladas sin tapajuntas. La junta se dejó visible mostrando la superficie esbelta del metal. El acristalamiento está colocado perpendicularmente al marco, que

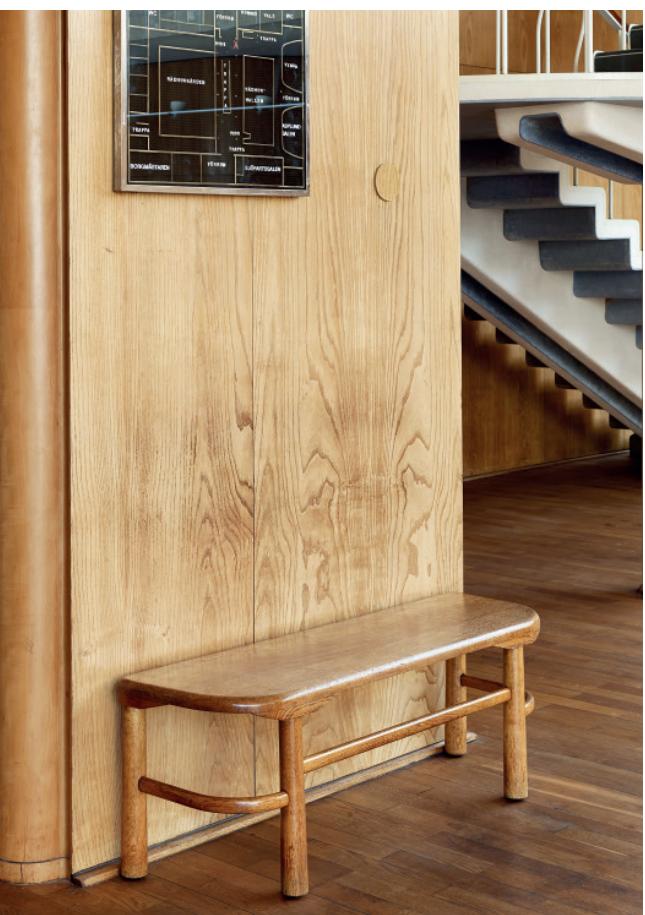
Antes de la restauración se hizo un inventario integral de los paneles, documentando los daños causados por la suciedad, los métodos de limpieza inadecuados y el desgaste común por la luz solar. Generalmente los paneles se encontraban en buen estado. La evaluación hizo que no se tomaran acciones en las superficies barnizadas pero muchos daños menores causados en su mayoría por instalaciones eléctricas tuvieron que tratarse. Las reparaciones del empanelado se hicieron de maneras diferentes depen-

[17. El empanelado de caoba tras 75 años a la luz del día](#)

[17. Mahoganyveneers after 75 years in daylight](#)

diendo, entre otras cosas, de la importancia del daño. Los grandes agujeros fueron repuestos con madera natural, mientras que los pequeños daños fueron simplemente retocados.

El panel se limpió principalmente solo con agua, aparte de ciertos daños donde se utilizaron disolventes especiales. Después de casi 80 años de estar en un ambiente de fumadores, los paneles estaban muy sucios, y se tuvo que pulir a mano su superficie para lograr el acabado semi-blanco que perseguía Asplund. La madera es un material vivo. La madera clara oscurece y viceversa, no es algo nuevo. A menudo, esto conduce a un envejecimiento estético debido al cual puede cambiar el carácter de la sala. ¿Qué planteamiento debe tomarse en la restauración de las maderas existentes del ayuntamiento? En un edificio que presenta muchos tipos de maderas elegidas con mucho cuidado como parte del proceso de diseño, que han envejecido y seguirán envejeciendo de manera diferente, ¿deben adoptarse medidas de manera visible o invisible? Es difícil generalizar, por lo que en este proyecto se han tomado decisiones diversas dependiendo del carácter y la condición de los diferentes espacios.

The panel was cleaned mainly with only water, apart from certain damages were special solvents were used. After almost 80 years of being in a smoking environment, the panels were very dirty. The surface of the veneer were then polished by hand to achieve the semi-blank finish that Asplund strived after. Wood is a living material. That light wood darkens and vice versa is not a new fact. This often leads to an aesthetic ageing even though the character of the room can change. What approach is one then to take regarding restorations of existing wood in the City Hall? A building that features so many different types of wood, chosen with great care as a part of the design process, and which has and will continue to age differently? Should the actions taken be made in a visible or invisible way? It becomes hard to generalise, and in this project different decisions have been made based on the character and condition of the different spaces.
