Estudio Previo y Propuesta de Intervención de la Parroquia de la Asunción de Torrent (Valencia)

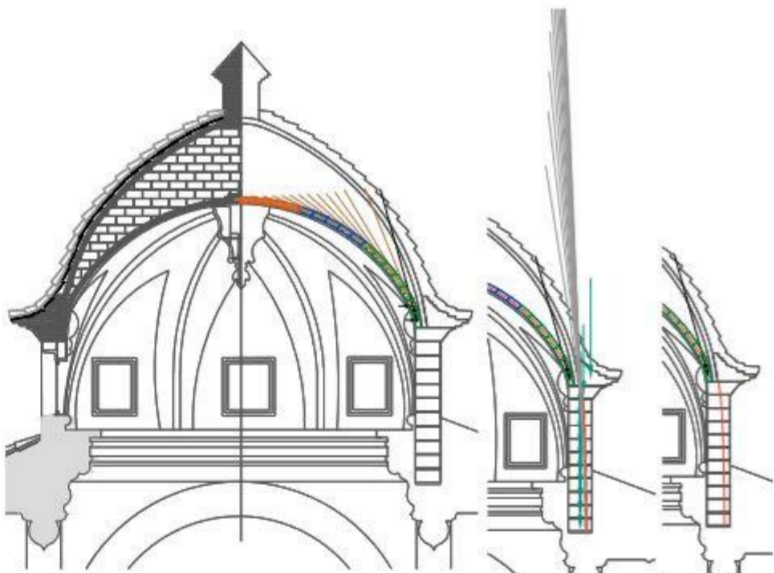
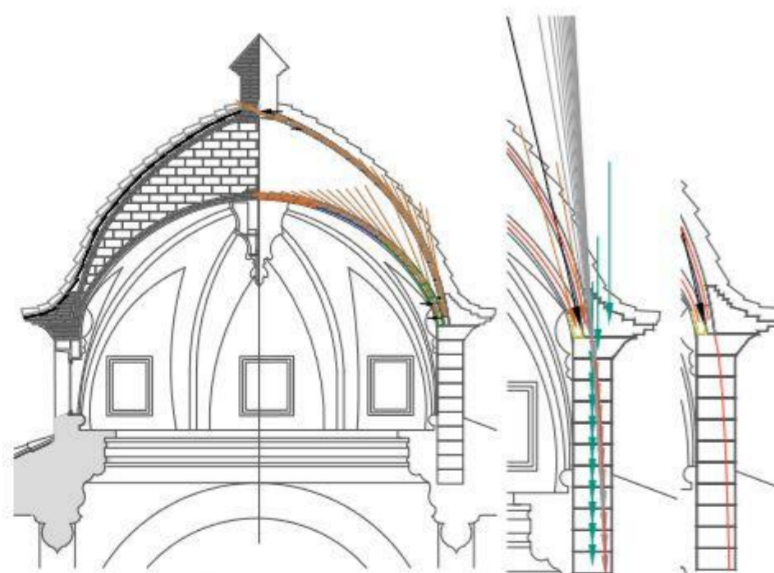
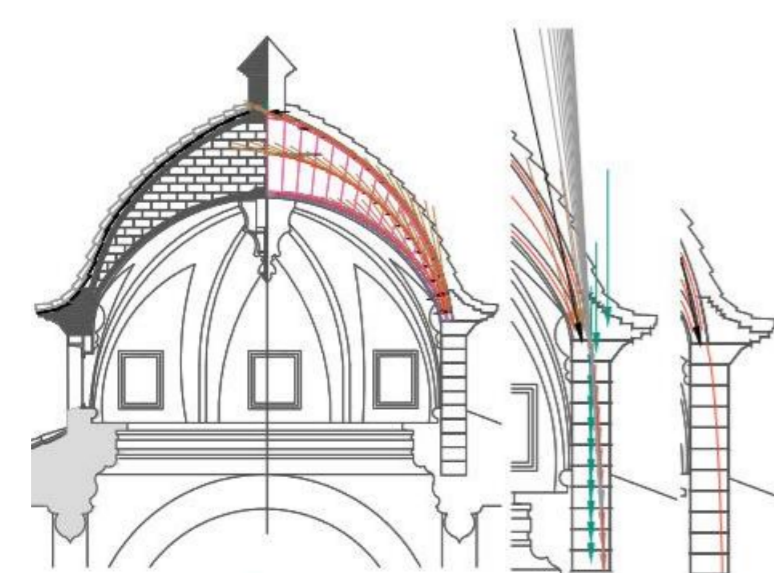
Estabilidad frente a peso propio

Conclusión:
En todas las hipótesis la cúpula es estable
