Estudio previo y propuesta de intervención en la Iglesia parroquial de San Miguel Arcángel de Burjassot (Valencia)

1 Jul. 16

NÚÑEZ MONJE, ARACELI

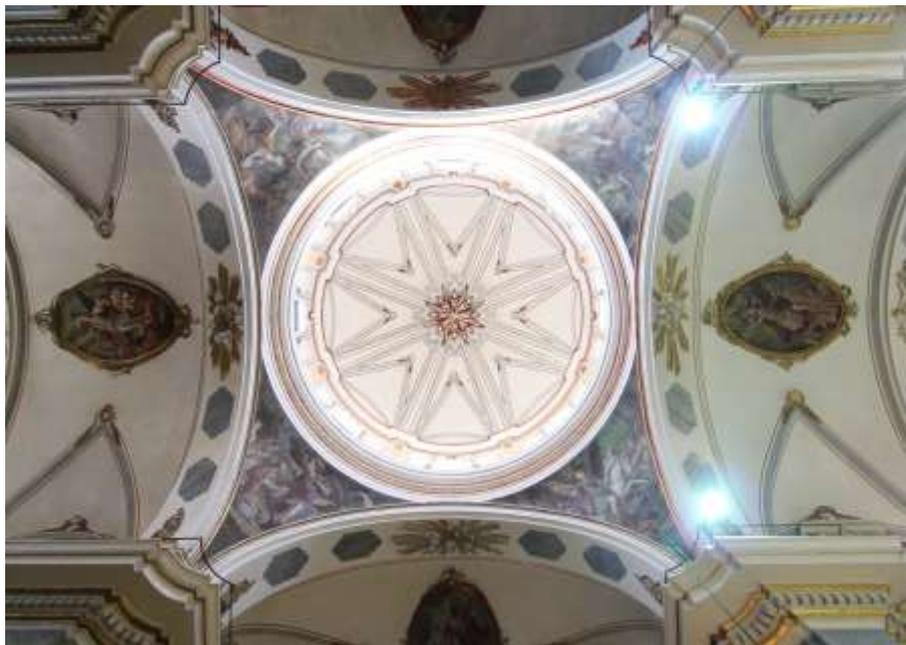
Fig. 22 Cúpula. Lesiones arcos

Se observa que en los cuatro arcos torales existen unas grietas transversales en la proximidad de sus claves.

La causa de estas grietas es debido a la readaptación del arco para mejorar su forma de trabajo.

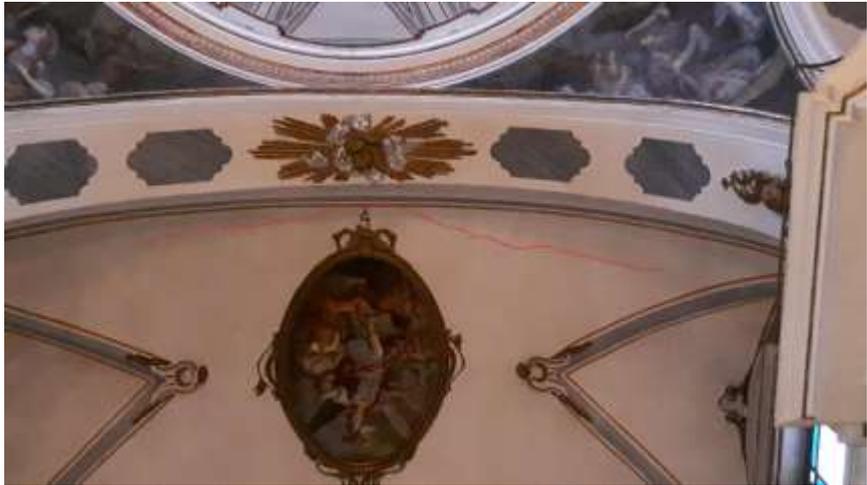
Fig. 24 Grieta Longitudinal arco toral

Se han dividido también unas grietas longitudinales en dos de los arcos torales. Estas grietas son causadas por la deformación del arco por el peso de la cúpula

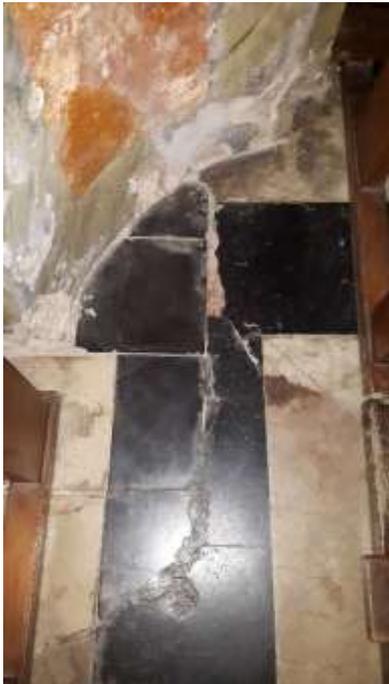
Fig. 25 Levantamiento pavimento

En la parte baja de los pilares se observa como el suelo ha ido perdiendo horizontalidad con el paso de los años.

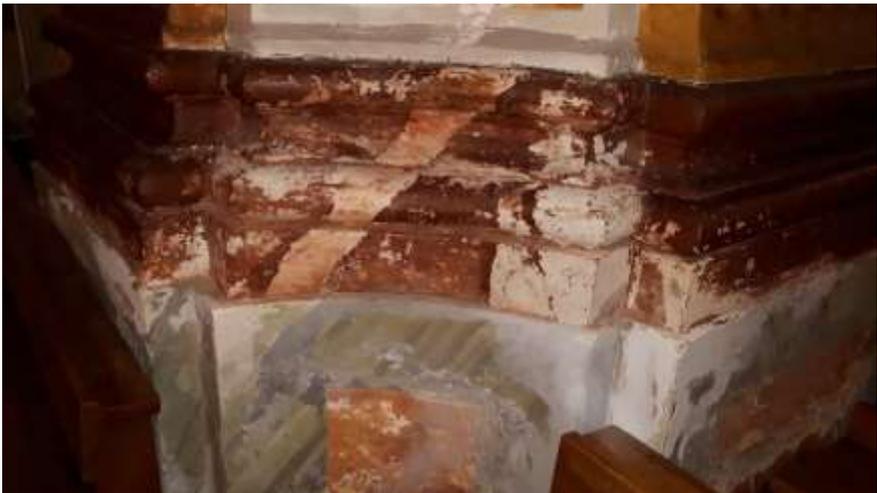
Fig. 27 Desconchado de pintura y parte del material de revestimiento en arte baja de pilares

Otro de los daños visualizados ha sido la evidente humedad de los pilares que asciende hasta el metro y medio de altura por capilaridad.

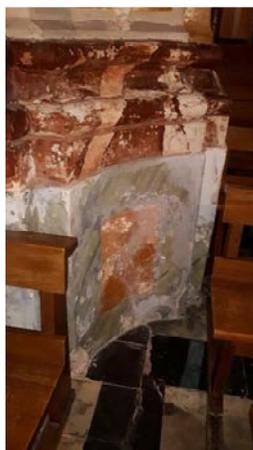
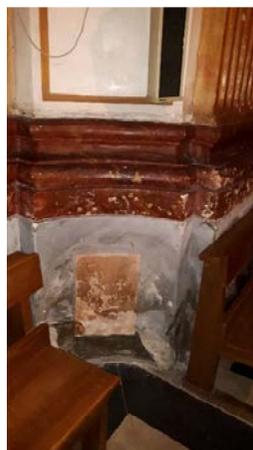
- Una posible causa sería el paso de acequias cercanas a la iglesia. (Tormo)
- La mala evacuación de las lluvias

Lo que deberemos realizar en primer lugar es eliminar la causa y después reparar el daño causado.

Una vez tenemos eliminada la causa, procedemos a eliminar el daño causado.

- Lo primero sería retirar todo el revestimiento en mal estado y dejar secar la zona para más tarde colocar un nuevo revestimiento de yeso y que pueda transpirar.

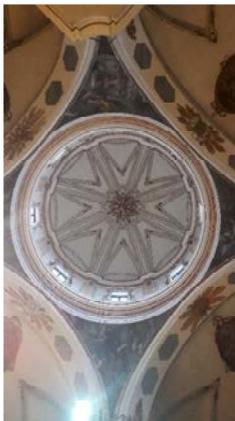
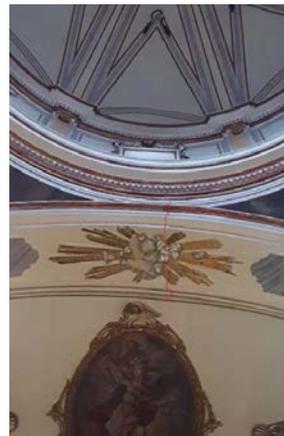
Agrietamiento transversal de los arcos donde se levanta la cúpula sobre el tambor.

- En todos los arcos sobre los que se levanta la cúpula con tambor, se puede observar que se han producido agrietamientos en el centro de sus arcos.

- Una posible causa es, que el propio peso de la cúpula haya provocado el empuje de los pilares de la cúpula y que por esta causa el arco este sufriendo una deformación y por ello se hayan producido estas grietas en el centro de los arcos.
- Otra posible causa es que la cimentación en la que se encuentran los pilares que sustentan la cúpula se esté asentando en el terreno lo que provoca una deformación en los arcos y la aparición de estas grietas en el centro.
- Otra causa podría ser debido a la readaptación de los arcos para mejorar su forma de trabajo

- Si la causa principal fueran los asientos de la cimentación por la gran cantidad de humedad que hay en el terreno, lo que se debería hacer es desviar el agua, es decir canalizar el agua para evitar que la cimentación sufra con los cambios de subida y bajada del agua, ya que es una zona en la que con las lluvias circula mucha agua.
- Si la causa fuera la readaptación del arco, se debería tener un control de estas grietas para que no vayan a mas.

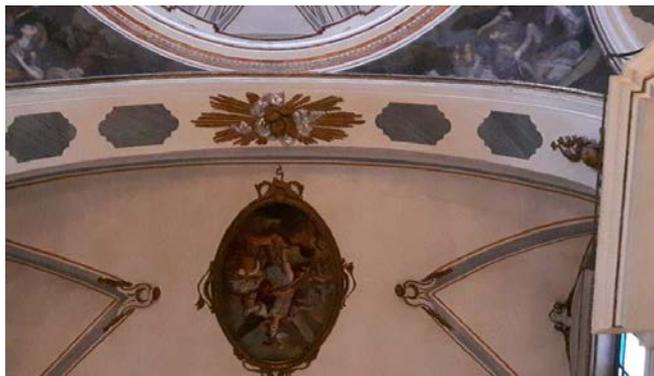
Agrietamiento longitudinal en las bóveda tras los arcos donde se levanta la cúpula sobre el tambor.

- En dos de los arcos sobre los que se levanta la cúpula con tambor, se puede observar que se han producido agrietamientos longitudinales paralelos al arco.

- Se cree que la causa principal puede ser debida a la diferencia de peso entre un elemento constructivo y otro y como solución deberíamos poner unos testigos para comprobar si este agrietamiento va en aumento, y en caso positivo, deberíamos reforzar este encuentro para evitar que vaya en aumento.

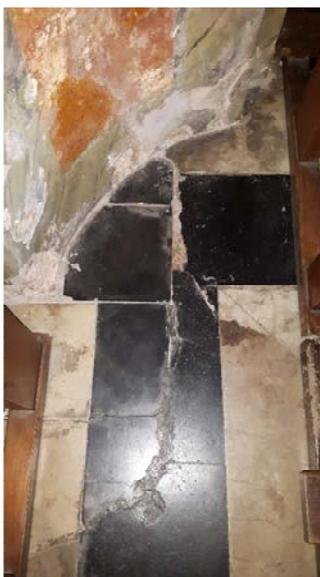
- Una posible causa sería el paso de acequias cercanas a la iglesia. (Ver plano aguas superficiales)
- Otra causa podría ser la existencia de aguas subterráneas (-20m) por la zona sur del municipio. (Ver plano aguas profundas)
- La mala evacuación de las lluvias

Lo que deberemos realizar en primer lugar es eliminar la causa y después reparar el daño causado.

Una vez tenemos eliminada la causa, procedemos a eliminar el daño causado.

- Lo primero sería retirar todo el pavimento en mal estado y dejar secar la zona para mas tarde colocar una nueva solución de pavimento con sistema de drenaje
