Estudio previo y propuesta de intervención en la Iglesia parroquial de San Miguel Arcángel de Burjassot (Valencia)

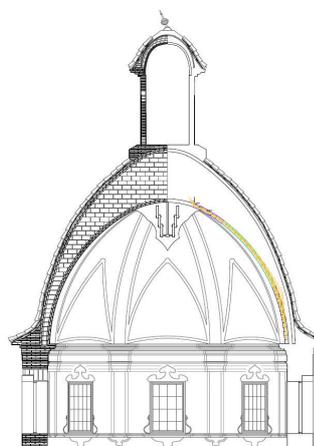
Hipótesis 1

Para el cálculo de la estabilidad de la cúpula, se han realizado distintas hipótesis en las que el elemento trabaja como cúpula y otras como bóveda, siendo estas últimas no favorables. La hipótesis 1 es muy desfavorable ya que la hoja interior es la que aguanta el peso de las costillas, linterna y hoja exterior. En la segunda hipótesis es la hoja exterior la que soporta el peso de la linterna y en este caso, los cálculos también cumplen.
