Estudio previo y propuesta de intervención de la Iglesia de Santiago de Benicalaf, Benavites (Valencia)

TRABAJO DE FIN DE GRADO – ANAÏS GARCÍA BENAVENT

El siguiente Trabajo Fin de Grado en Arquitectura Técnica trata sobre el estudio previo y la propuesta de intervención de la Iglesia de Santiago de Benicalaf, en Benavites (Valencia). Se trata de una iglesia construida en el siglo XVIII, con un expediente incoado de Bien de Relevancia Local (BRL), la cual se encuentra en un pésimo estado de conservación. Por lo que, la finalidad de este proyecto es devolver la funcionalidad del edificio, realizando una rehabilitación para subsanar las lesiones que presente.

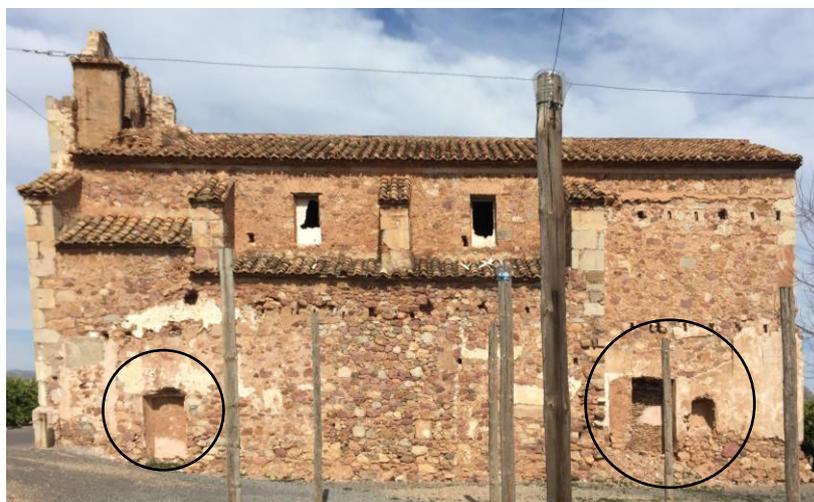
Es el caso de los huecos existentes en la fachada lateral sur, los cuales se aprecian desde el exterior pero no aparecen en el interior de la iglesia. Estos huecos estaban destinados a accesos laterales y a ventana.

Figura 24. Fachada lateral sur de la iglesia en la que observamos los huecos tapiados (Fuente propia)

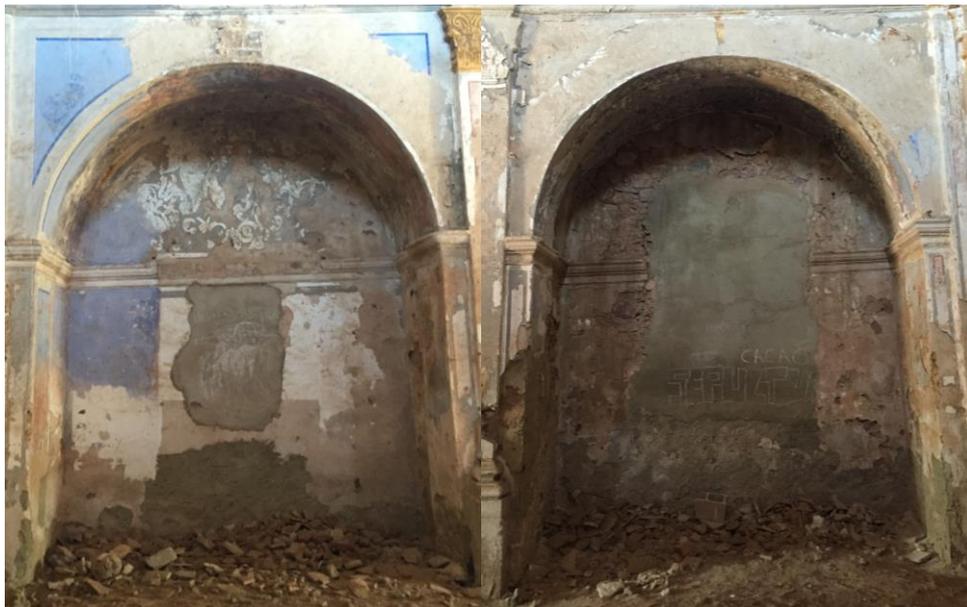
Por otro lado, en todas las capillas laterales se observan zonas enlucidas con mortero, posiblemente, la causa sea que en algún momento en esas zonas existieran pequeños altares que después fueron retirados. Esta sería la causa más probable, ya que en el exterior no se aprecia que hubiera habido ninguna clase de hueco en esas zonas. Sin embargo, también se observa como la moldura de esta zona se ha suprimido o desprendido.

Figuras 26 y 27. Unas de las zonas enlucidas de las capillas laterales (Fuente propia)

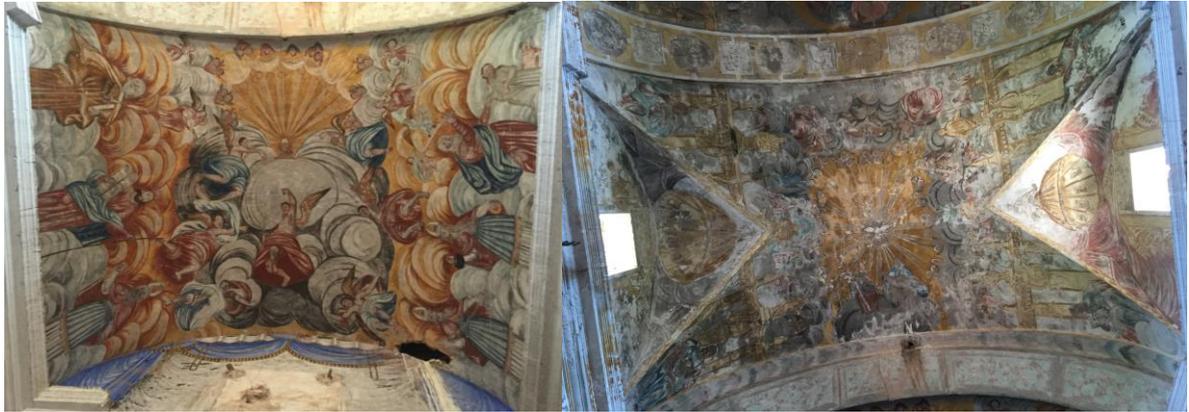
En la siguiente figura podemos observar la diferencia entre las dos pinturas, siendo la de la derecha la zona del presbiterio, con una mejor conservación y la de la izquierda una de los tramos de la nave central, con peor conservación.

Figuras 28 y 29. Pinturas de la zona del presbiterio (izquierda) y pinturas del centro de la nave de la iglesia (derecha) (Fuente propia)

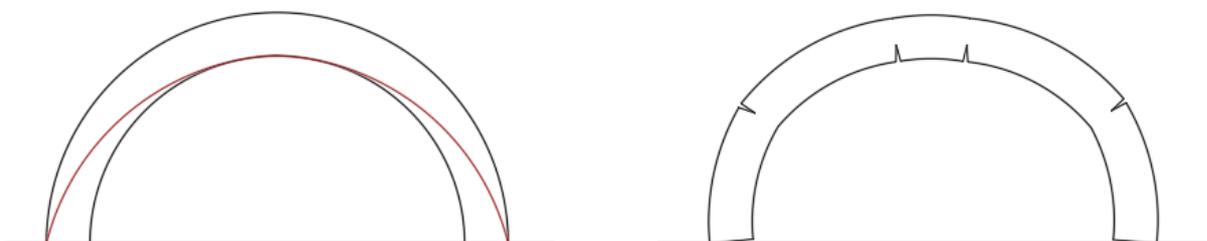
Los arcos fajones presentan grietas que se abren, en ambos extremos de la clave, en el intradós del arco, lo que significa una deformación por hundimiento de la clave.

Estas grietas han aparecido a causa de que la línea de empujes ha tocado los bordes de los arcos, a causa del peso propio de los arcos, que deforman. También puede deberse a la carga que los arcos tienen que soportar, ya que el peso propio del elemento de formación de pendientes de la cubierta debe de ser muy elevado.

Hemos realizado de forma esquemática lo que ha sucedido en los arcos fajones, representando la línea de empujes, donde se aprecia que los apoyos se han separado, y la deformación que ha sufrido el arco a causa de este problema.

Figura 39. Deformación en los arcos (Fuente propia)

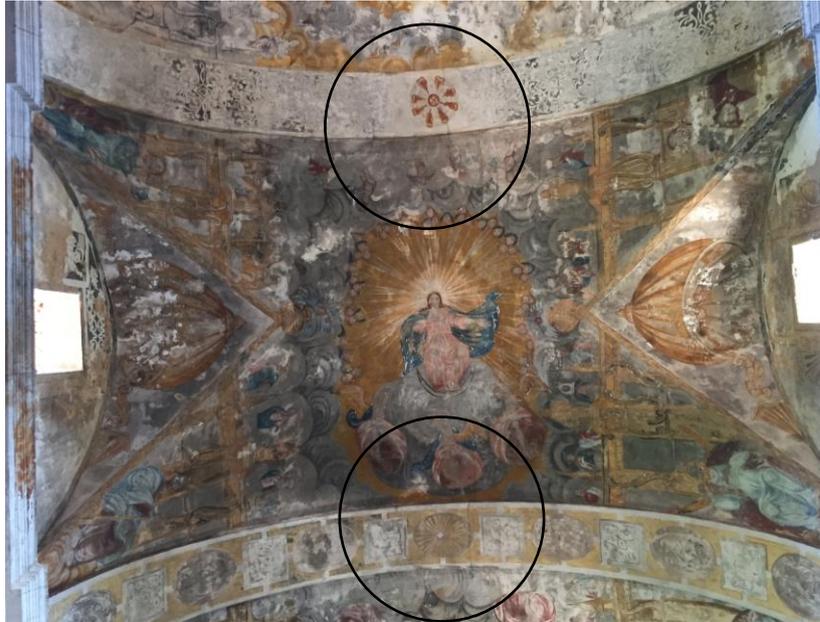
La lesión estructural de mayor relevancia es la que afecta a los arcos fajones que sustentan la bóveda que cubre la nave central de la iglesia. En la zona de la clave de los arcos fajones se observan grietas, que presentan las mismas características en todos ellos.

Figura 40. Grietas en los arcos fajones (Fuente propia)

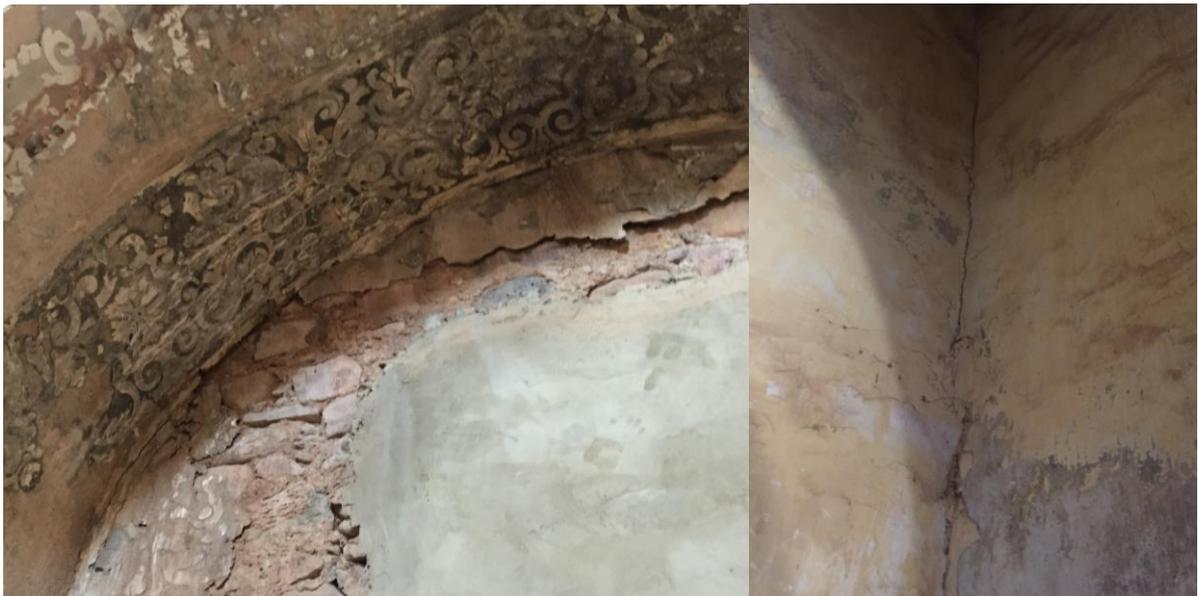
Esta situación produce otro tipo de lesiones en la iglesia. Es el caso de las grietas que se observan en la unión del muro con las pequeñas bóvedas tabicadas de cañón que cubren las capillas laterales. Sin embargo, estas grietas se aprecian en las capillas de la fachada lateral Norte de la iglesia, por lo que el fallo en la cimentación puede ser más grave en esa zona.

También encontramos grietas a causa de esta patología en la esquina entre la fachada principal (Este) y la fachada lateral (Sur). Aparece una grieta de grandes dimensiones en todo el nexo de unión entre estos dos elementos, por lo que se encuentran separados.

Figuras 41 y 42. Grieta entre el muro y las bóvedas de las capillas; y grieta en la unión de la fachada principal y la fachada Sur (Fuente propia)

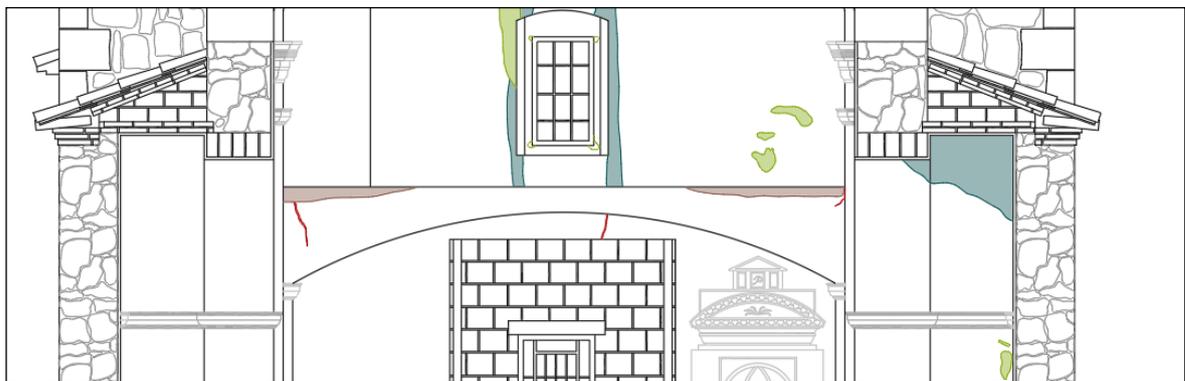
Sin embargo, el principal problema de las grietas que han aparecido en los riñones del arco que forma el coro, han debido de ser provocadas por el peso propio de este elemento. Además se trata de un arco rebajado, lo que todavía agravaría este problema. Sumándole el problema de soportar el peso propio del elemento que soporta y que le proporciona horizontalidad al coro.

Por lo que, han aparecido grietas en los laterales del coro, que corresponderían a los riñones del arco y también se aprecian grietas en la zona del coro que conecta con la escalera de acceso a este. Las grietas del coro presentan la misma situación que las grietas que aparecen en los arcos fajones. Sin embargo en esta zona están más perjudicadas las grietas de los riñones del arco que forma el coro.

Figura 43. Grietas en los riñones del coro (Fuente propia)

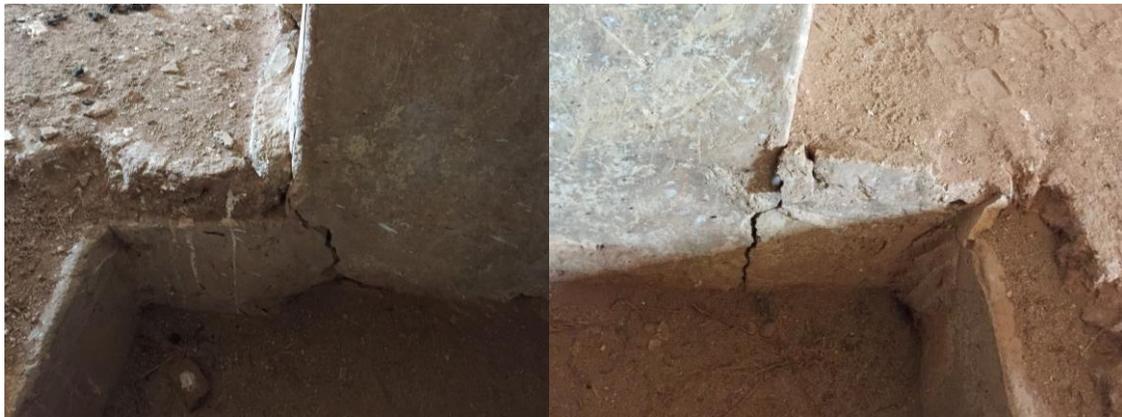
Figuras 44 y 45. Grietas en la unión del coro y la escalera (Fuente propia)

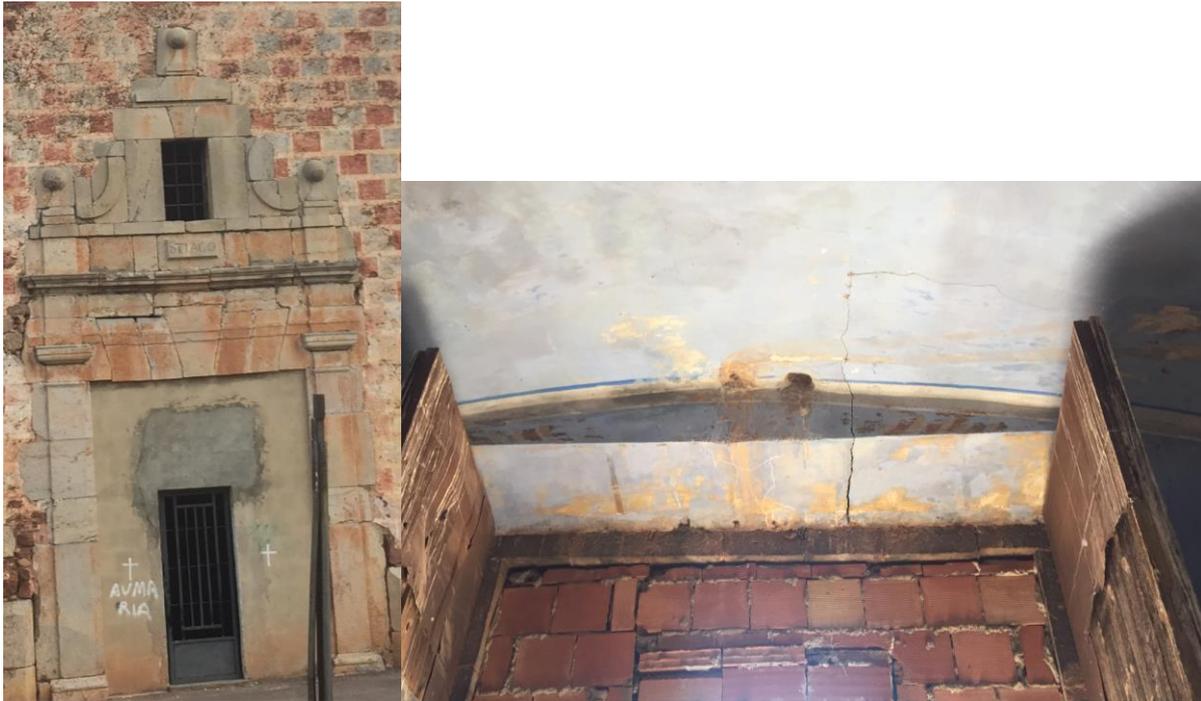
También existen otro tipo de grietas en el edificio, dadas a otras causas. Es el caso de la grieta que aparece en el arco adintelado de piedra de la puerta de acceso a la iglesia. Desde el exterior, puede observarse que la clave del arco adintelado y las dovelas de los lados han descendido con respecto al resto. Por lo que, en el interior de la iglesia aparece una grieta que atraviesa todo el arco adintelado.

Sin embargo, desde mi primera visita a la iglesia en octubre de 2015 hasta mi segunda visita en enero de 2016, la fachada fue restaurada y se observa como el hueco que se forma por el descenso de las dovelas, ya sido rellenado. Las dovelas de piedra del centro del dintel siguen estando en un nivel menor que el resto.

Figuras 46 y 47. Descenso de las dovelas del dintel, octubre 2015 (izquierda), grieta interior en el dintel (derecha) (Fuente propia)

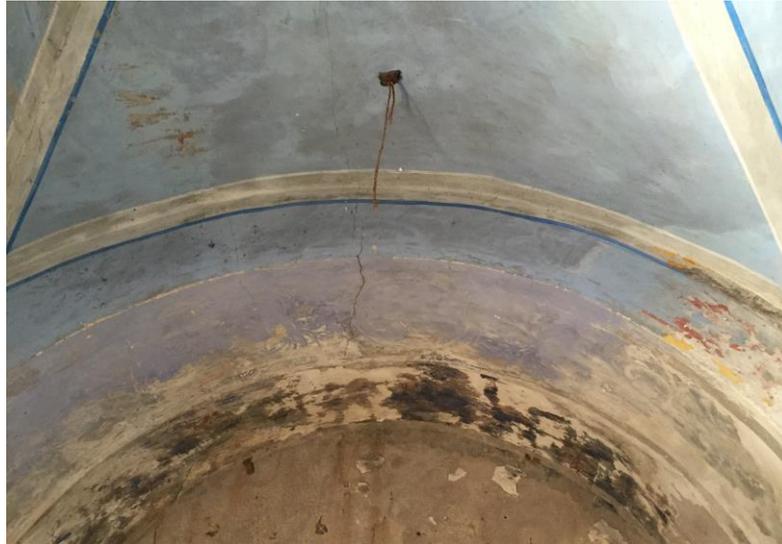
En algunos arcos medio punto que se abren para dar paso a las capillas también encontramos grietas que atraviesan el espesor del arco y que se abren en el intradós de este en la zona próxima a la clave. Algunas de estas grietas mantienen su obertura desde que comienza la bóveda tabicada en el muro hasta el arco y otras en cambio solo se aprecian en la clave de los arcos.

Hay que añadir que este tipo de grietas aparecen con mayor presencia en los arcos que abren las capillas del lateral Sur de la iglesia. Sin embargo, en el otro lateral de la iglesia (Norte) únicamente se aprecia esta grieta en el primer arco, bajo el coro. La cual se une con la grieta que se abre en el dintel del acceso a la iglesia.

Figura 48. Grieta del arco de medio punto de la primera capilla del muro lateral Norte (Fuente propia)

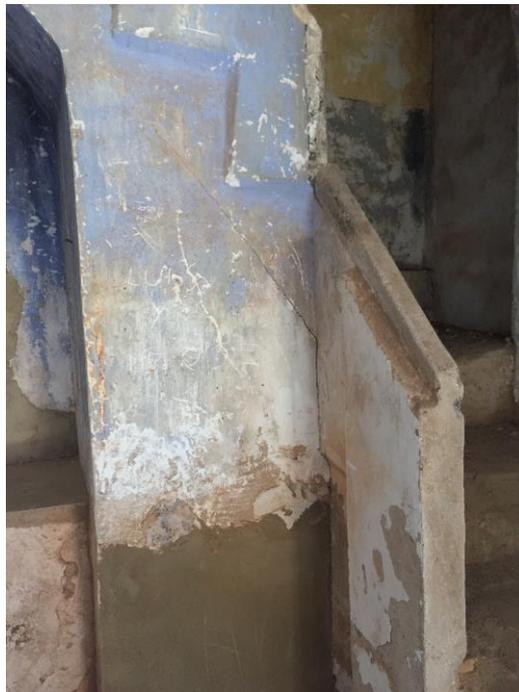
Por último, encontramos una grieta de poca importancia, localizada en la escalera de acceso al coro de la iglesia. Se trata de una grieta que aparece en la parte inferior de los peldaños de la escalera, en la zona donde apoya la escalera tabicada.

Figura 49. Grieta de la escalera (Fuente propia)

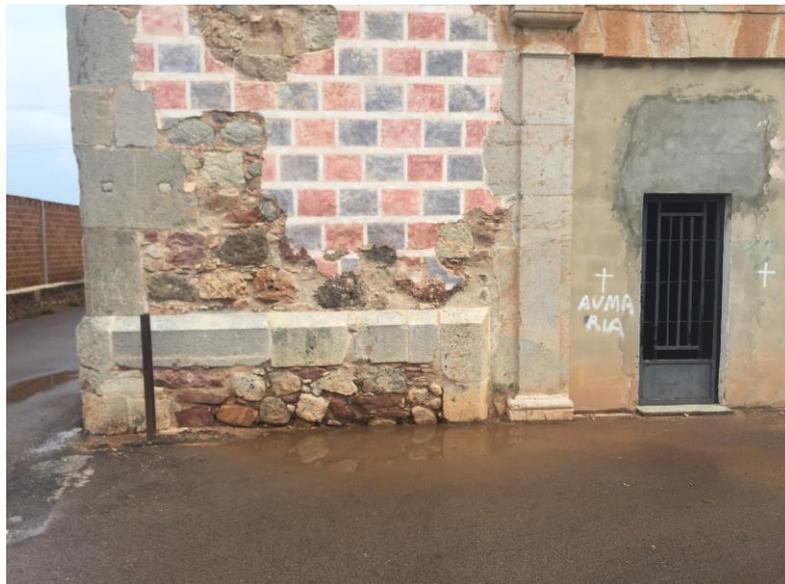
Las principales humedades que encontramos en la iglesia aparecen en el interior de esta, tanto por capilaridad como por filtración. En el exterior del edificio observamos la presencia de las humedades por capilaridad, principalmente en el zócalo de la fachada principal (Este), pero únicamente se aprecia en esta fachada. Suponemos que esto se debe a que en esa zona de la iglesia, se concentran una gran cantidad de charcos de agua de lluvia, provocando también la humedad por salpicadura. Se pudo comprobar este suceso, ya que una de las visitas a la iglesia se realizó en un día de lluvia. En la siguiente figura podemos ver la zona donde se concentran la mayor parte de los charcos.

Figura 50. Humedad por capilaridad y charcos de lluvia en la fachada principal de la iglesia
(Fuente propia)

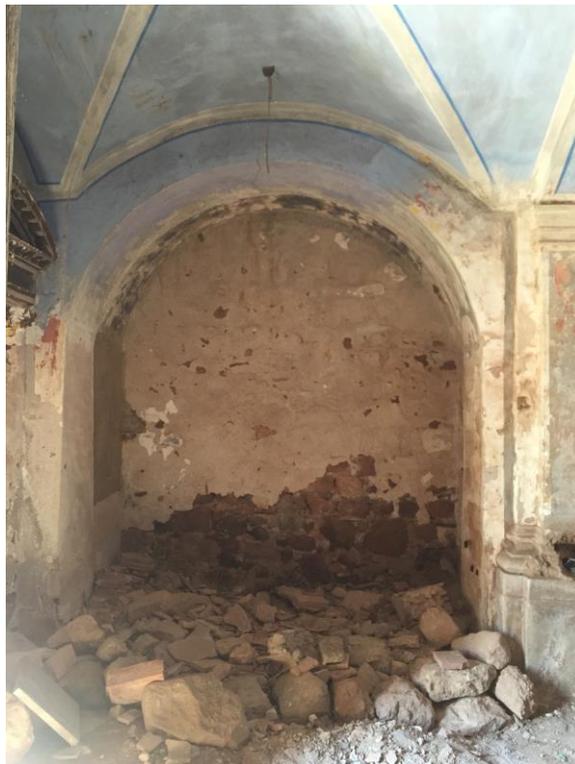
Figura 51. Humedad por capilaridad en la capilla lateral (Norte) (Fuente propia)

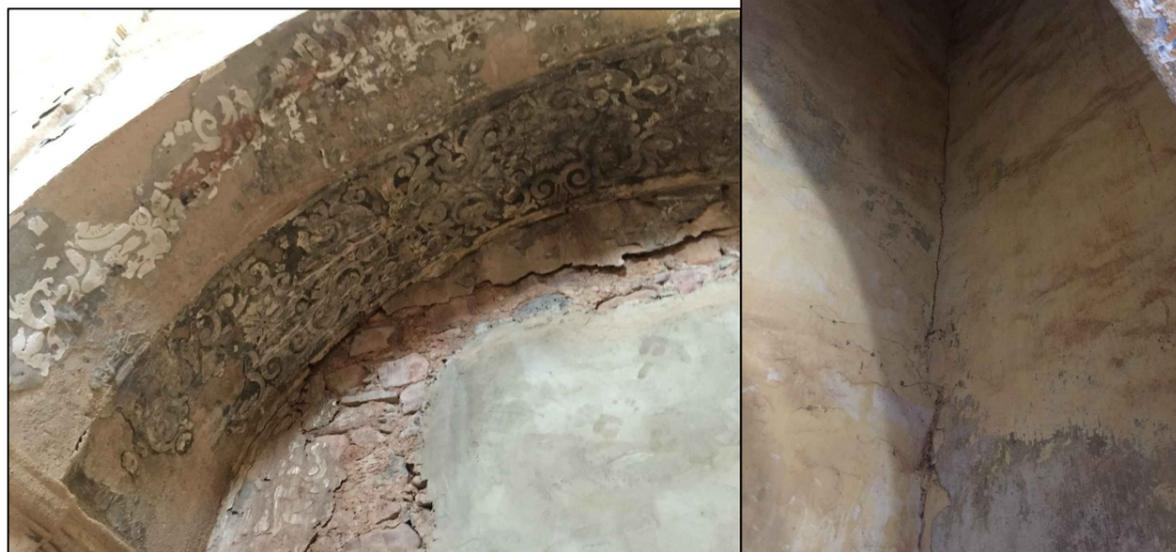
Figura 1 y 2. Grieta en unión entre bóveda sobre capilla y muro; y grieta en unión entre muro fachada este y fachada sur. Ambas provocadas por el descenso de la cimentación (Fuente propia)

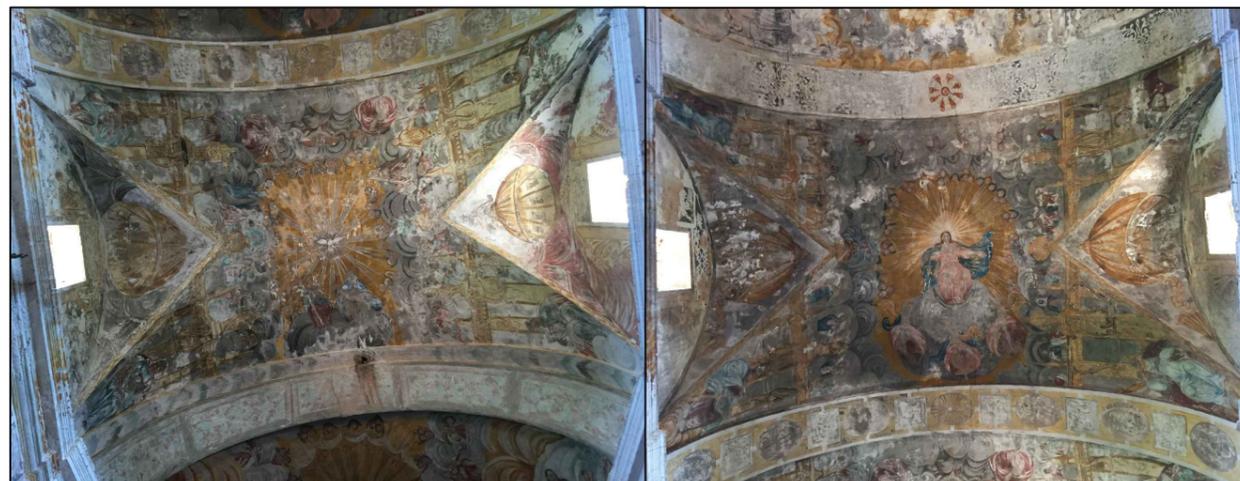
Figura 1 y 2. Grietas en los diferentes arcos fajones (Fuente propia)

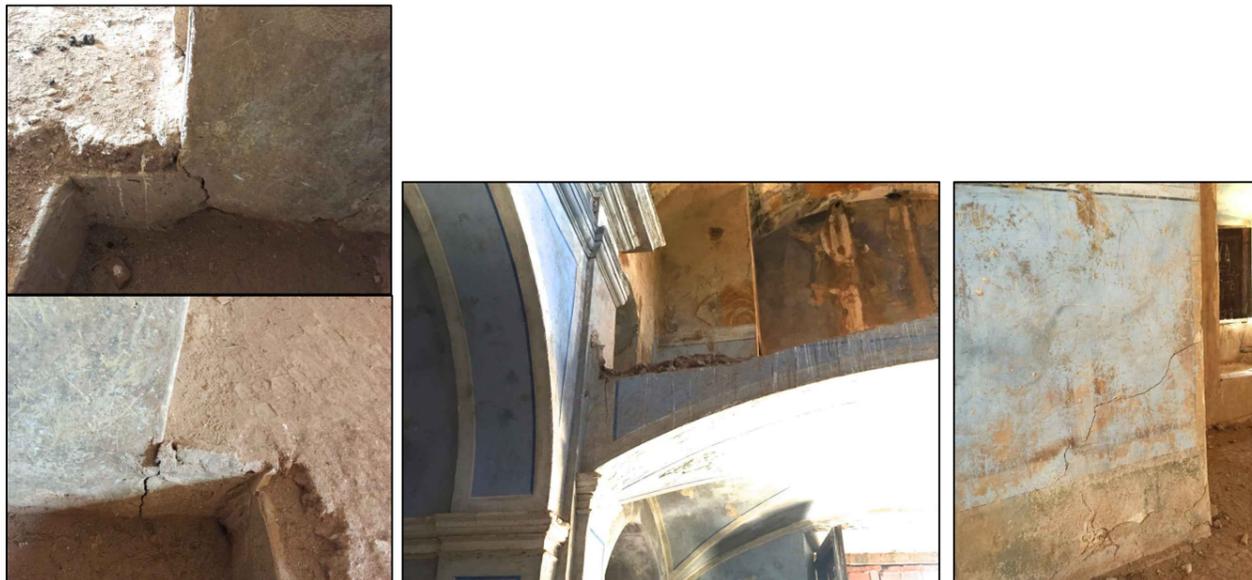
Figura 1 y 2. Grietas en la unión del coro con la escalera de acceso (Fuente propia)

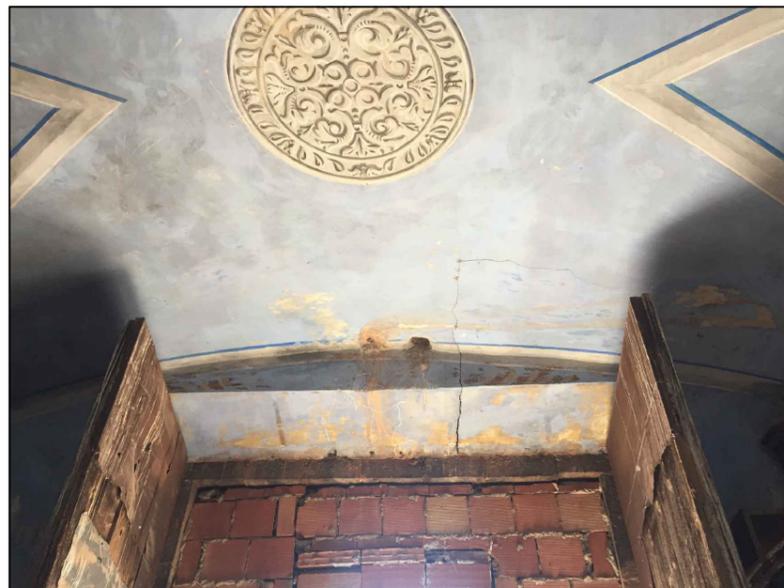
Figura 1. Grieta en el arco adintelado de piedra (Fuente propia)

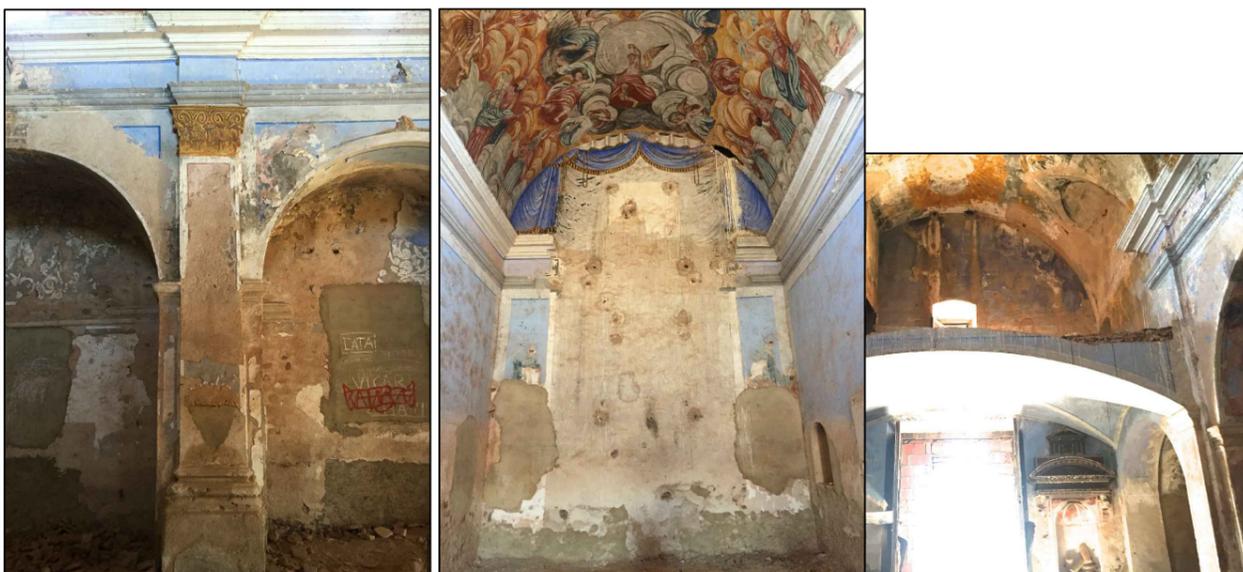
Figura 1. Humedad por filtración en la zona de la cubierta de las capillas laterales (Fuente propia)

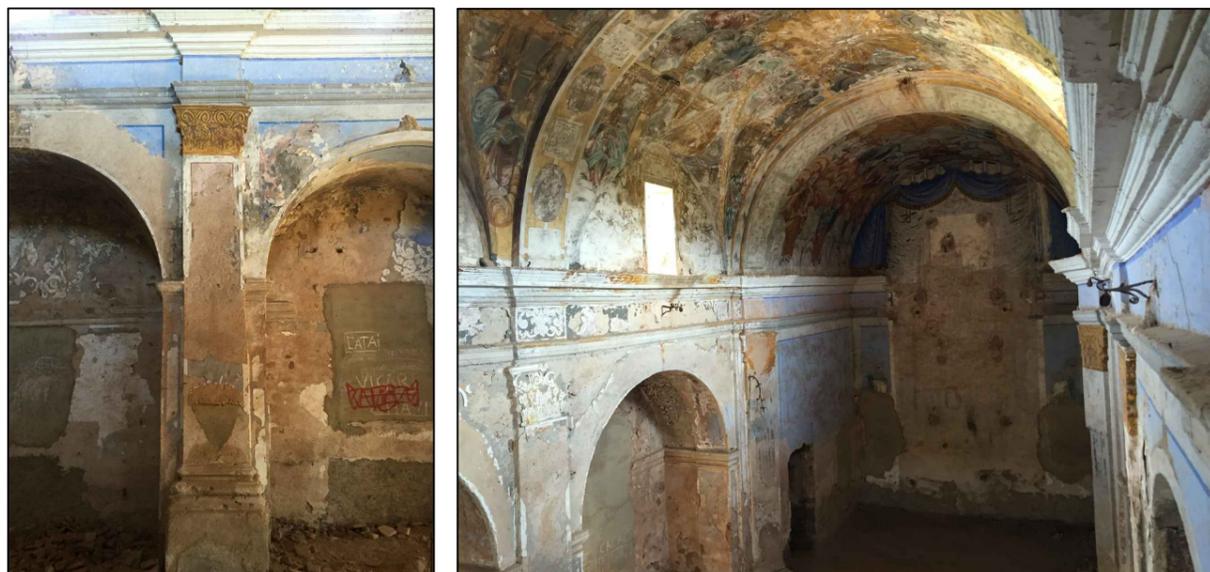
Figuras 1 y 2. Desprendimiento en los revestimientos del interior de la iglesia (Fuente propia)

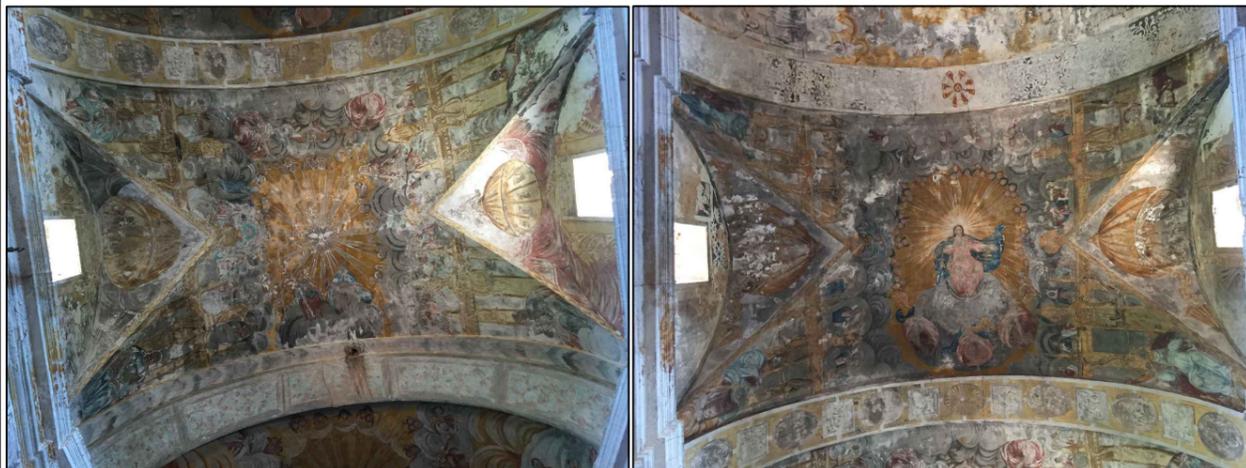
Figuras 1 y 2. Deterioro de los frescos en algunas zonas de la bóveda de cañón que cubre la nave central (Fuente propia)
