**TRABAJO FINAL DE GRADO**

# **ESTUDIO PATOLÓGICO Y CONSTRUCTIVO DE LA ALQUERÍA DEL MORO**

**GRADO EN ARQUITECTURA TÉCNICA**

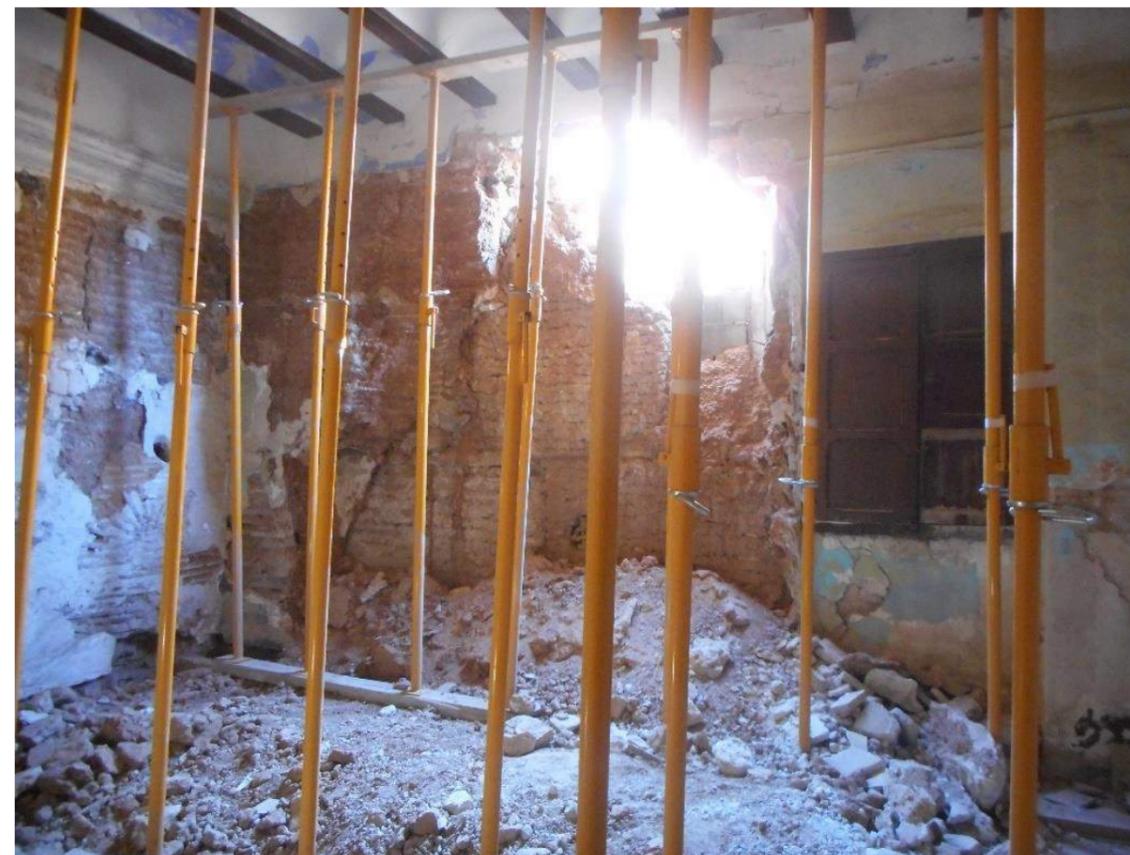
Ilustración 30. Derrumbe parcial del paramento de la estancia 1AB, 2016. Fuente: Propio Autor

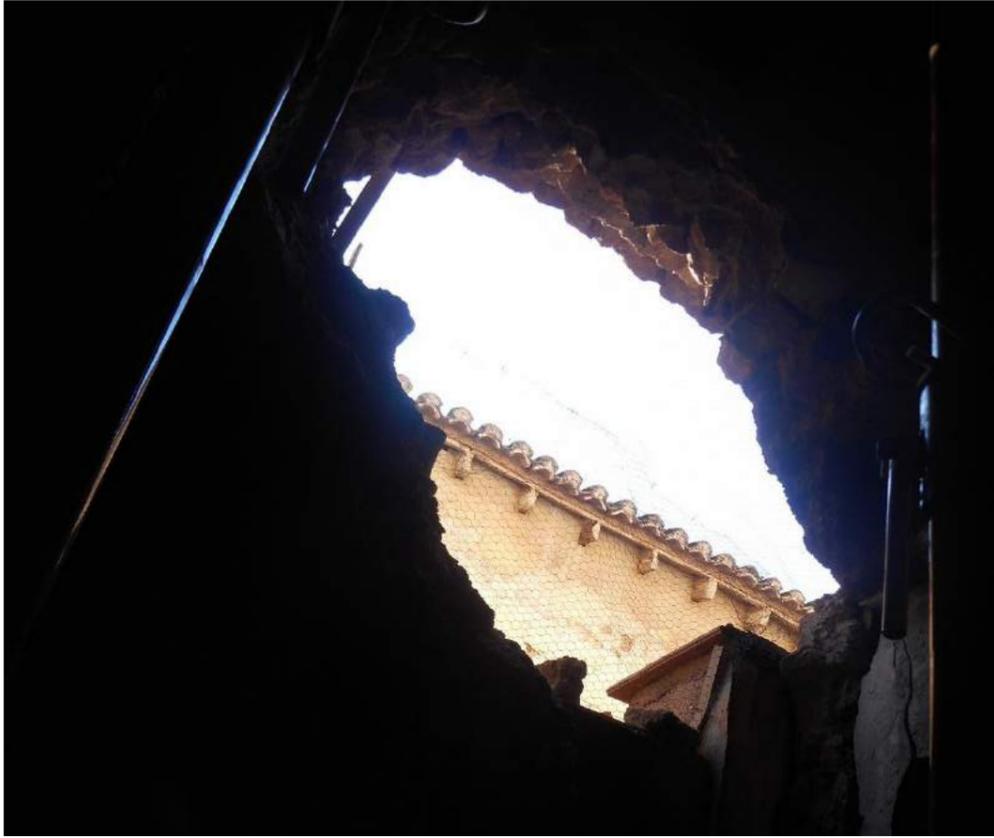
*Ilustración 35. Caída del muro de la sala 1AC, 2016. Fuente: Propio autor*

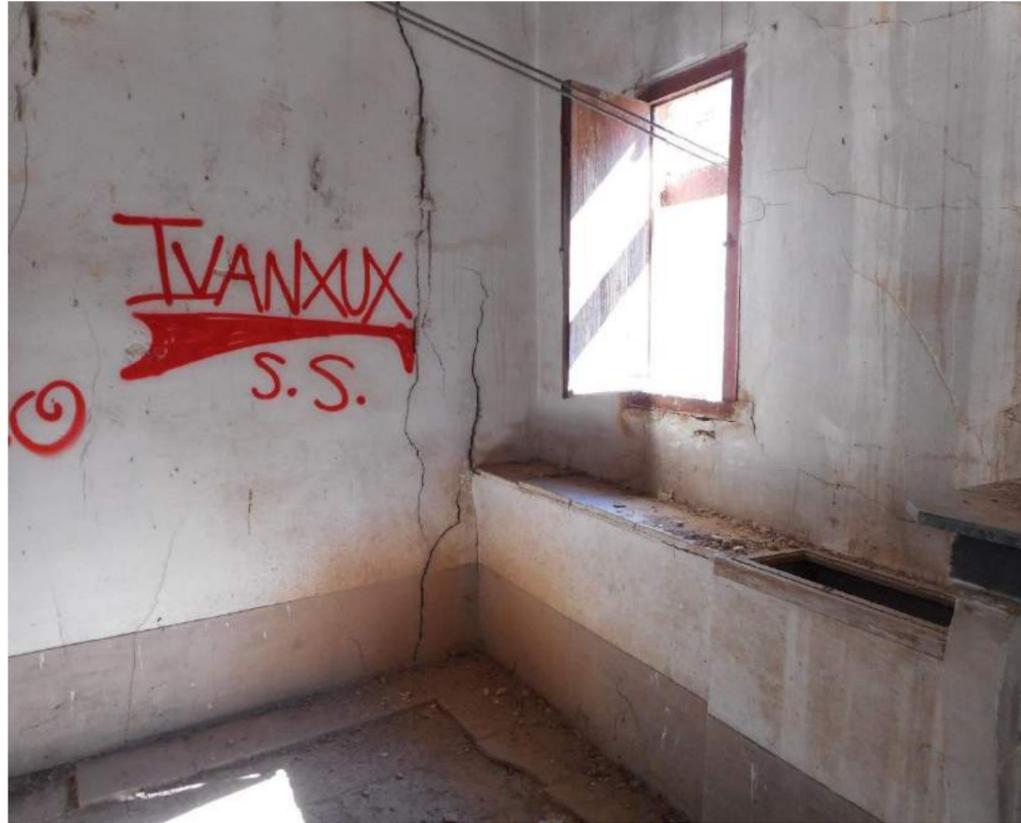
Ilustración 39. Fisura y grafiti en la sala 2DA, 2016. Fuente: Propio autor

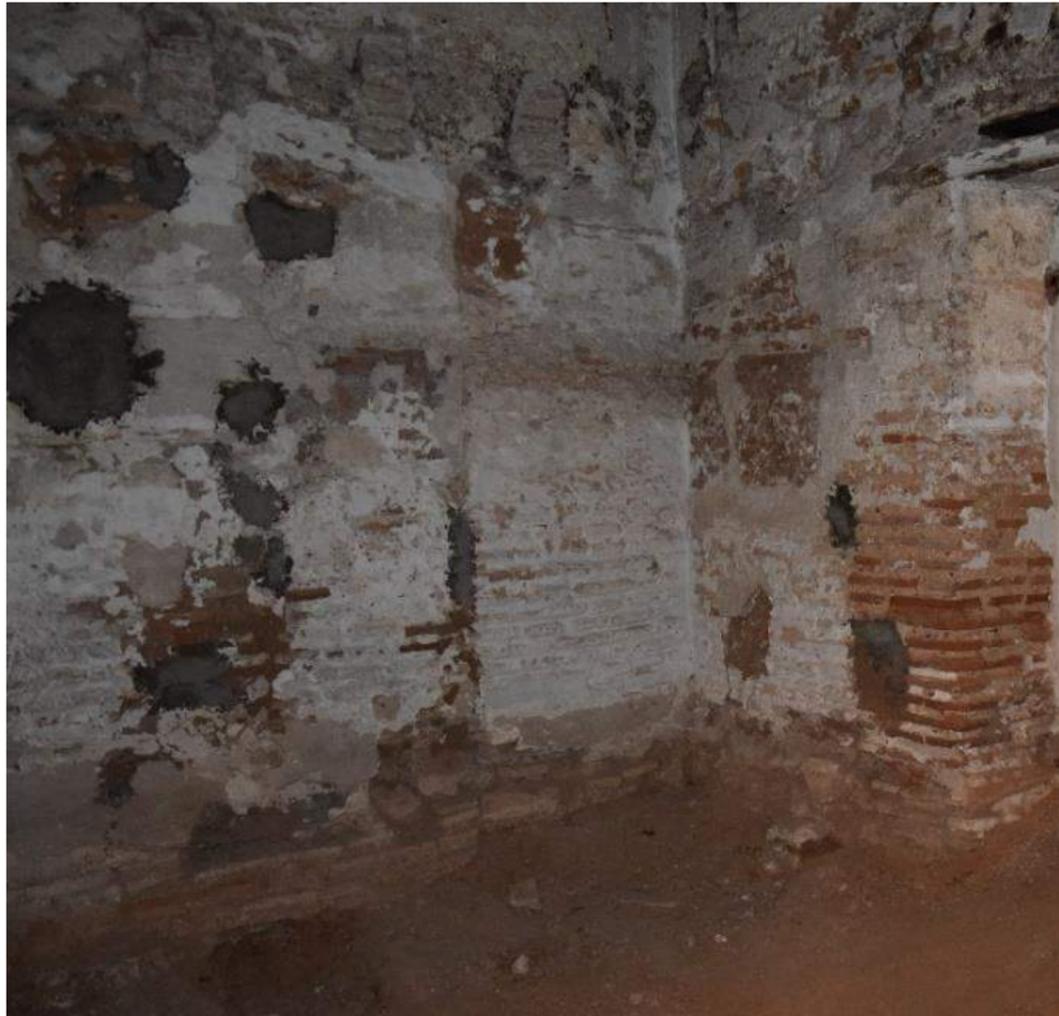
Otra patología es la humedad por capilaridad. Esta se da sobre todo en las fachadas este y norte al ser las que menos sol reciben a lo largo del día. Esto hace que no se pueda evaporar el agua que pueda recaer en estas dos fachadas aumentando las probabilidades de contar con humedades. Otra de las causas puede ser el entramado de acequias abundante en esa zona, donde puede haber alguna fuga subterránea o la proximidad de la Alquería al mar, que tan solo está a ocho kilómetros aproximadamente.

*Ilustración 58. Humedad en la sala 1AA, 2016. Fuente: Propio autor*

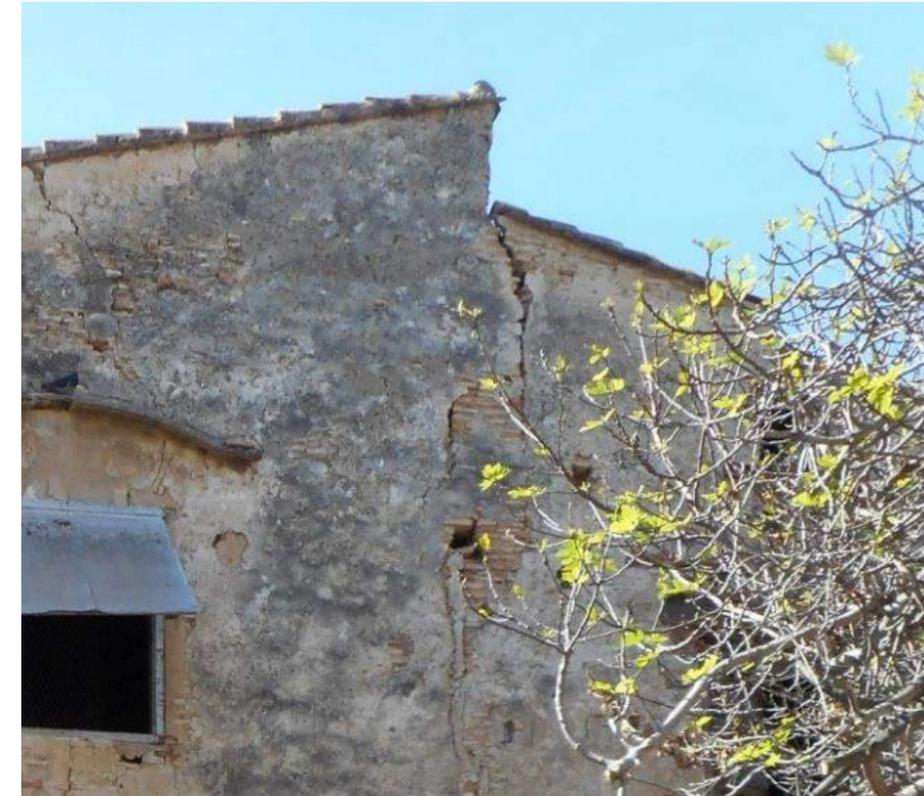
También son notables las fisuras y grietas de los paramentos, dando importancia a las que han salido en cambio de cubierta de la fachada norte. Esta lesión puede ser que se haya dado por la falta de trabado de los ladrillos que compone la tapia de la fachada, la entrada de agua por el encuentro de la cumbrera con el paramento, cosa que hace que el material de agarre se disgregue, etc.

*Ilustración 59. Fisura visible en la zona superior de la fachada norte, 2016. Fuente: Propio autor*

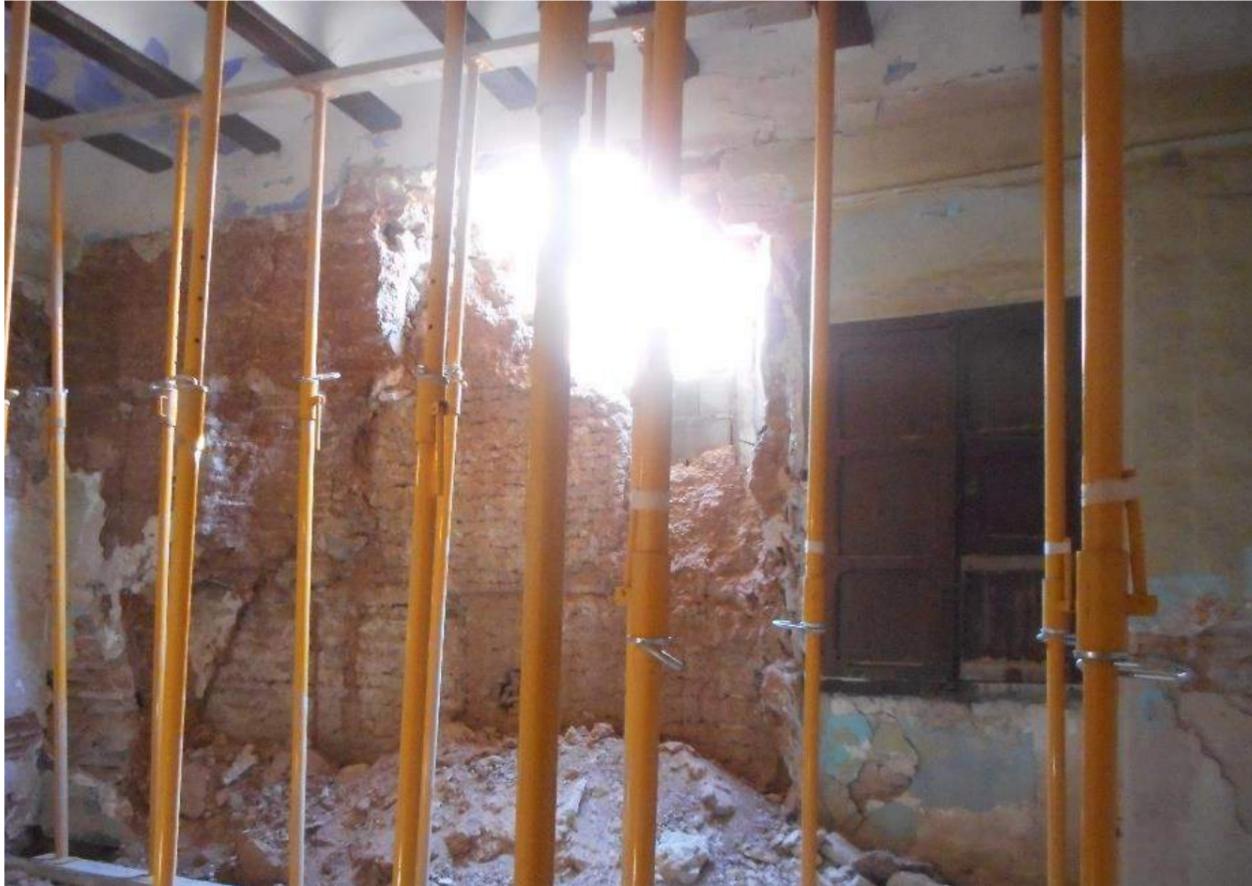
El derrumbe del muro de la estancia 1AC recayente a la fachada este, puede ser la patología más grave de la planta baja. Puede deberse a la disgregación del material de agarre de la tapia que conforma el muro, la falta de trabado de los mismos ladrillos del tapial, etc.

*Ilustración 60. Muro derrumbado en la sala 1AC, 2016. Fuente: Propio autor*

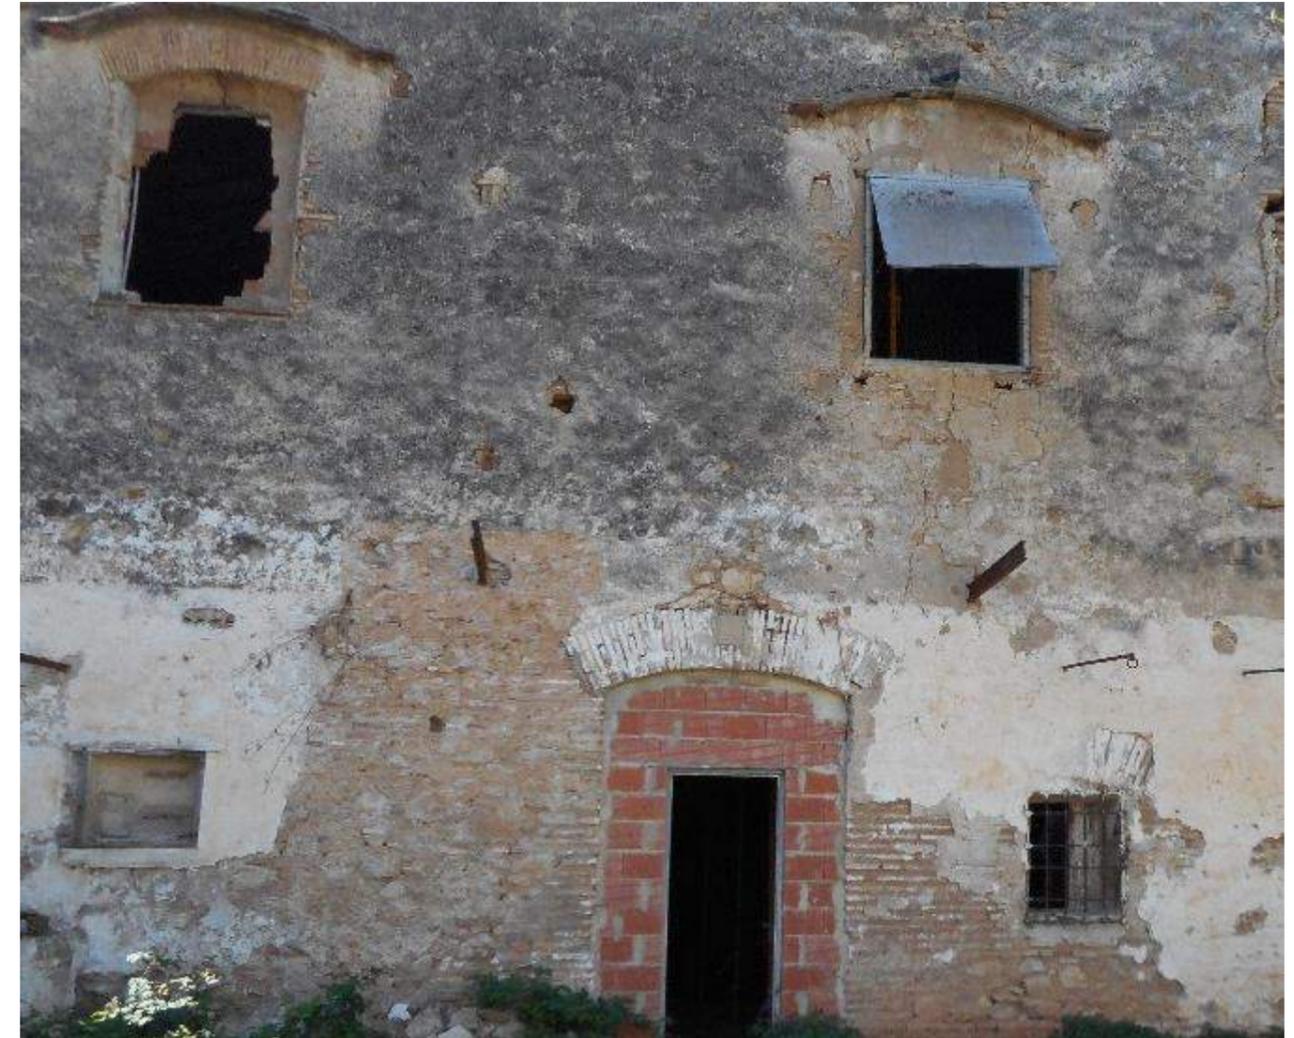
La carbonatación el mortero de cal que cubre la fachada norte, se produce cuando este pierde la alcalinidad que lo caracteriza. Esto puede deberse a la reacción del dióxido de carbono y el azufre presente en la atmosfera con los componentes del mortero, dando lugar a carbonatos y sulfatos, a la presencia de agua, a la orientación del edificio, etc.

*Ilustración 61. Carbonatación del mortero de cal de la fachada norte, 2016. Fuente: Propio autor*

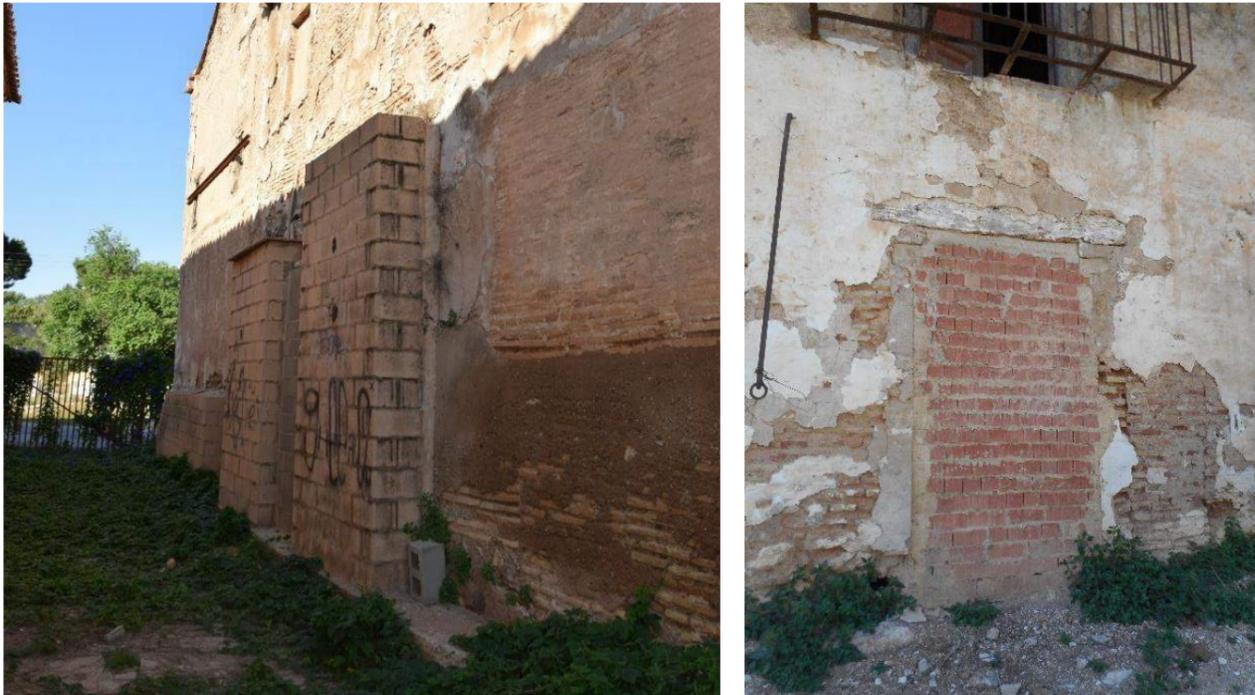
Las ventanas están tapiadas con ladrillo cerámico, al que se le ha puesto una rejilla en forma de panal en la parte exterior.

*Ilustración 62. Elementos impropios de la fachada este y norte, 2016. Fuente: Ana María Montero Mondría*

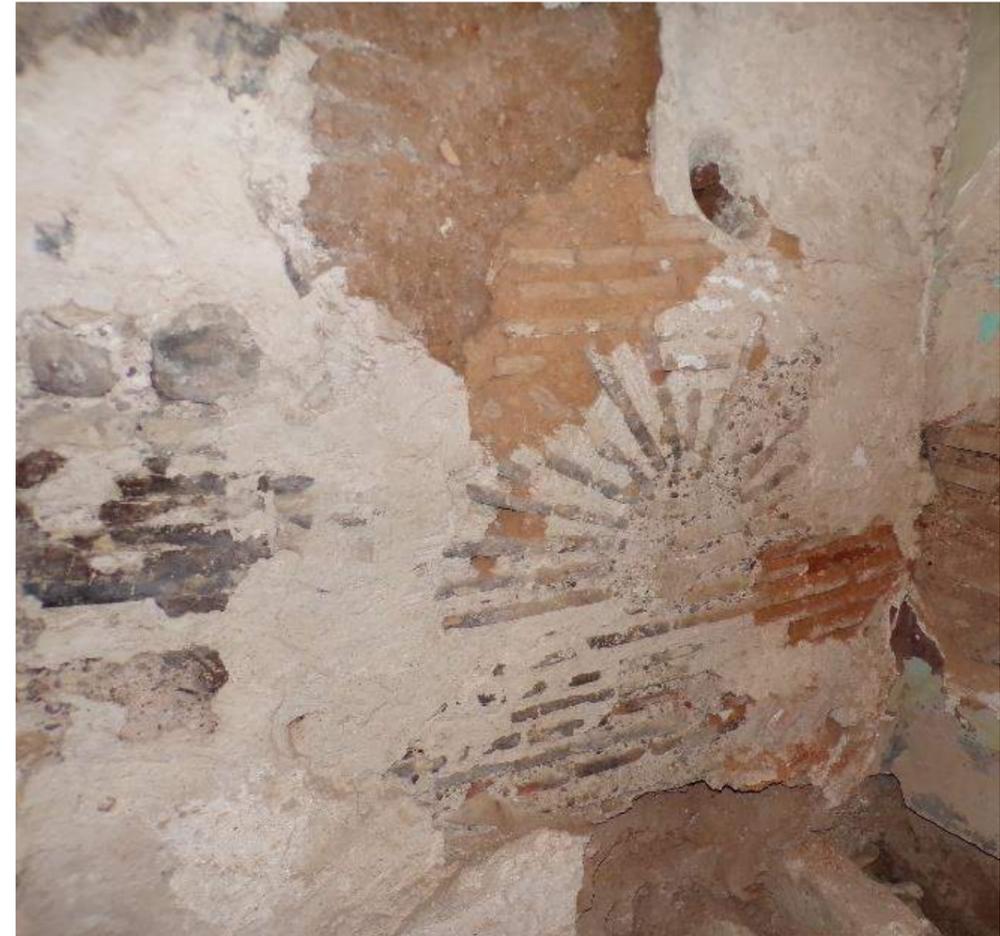
En el interior, se puede observar como en los revoltones cerámicos del forjado se ha desprendido la pintura que lo cubría. Esto puede estar causado por lo nombrado anteriormente, aunque el grado de afección no es tan visible como en el exterior.

*Ilustración 63. Caída del revestimiento de la sala 1AC, 2016. Fuente: Propio autor*

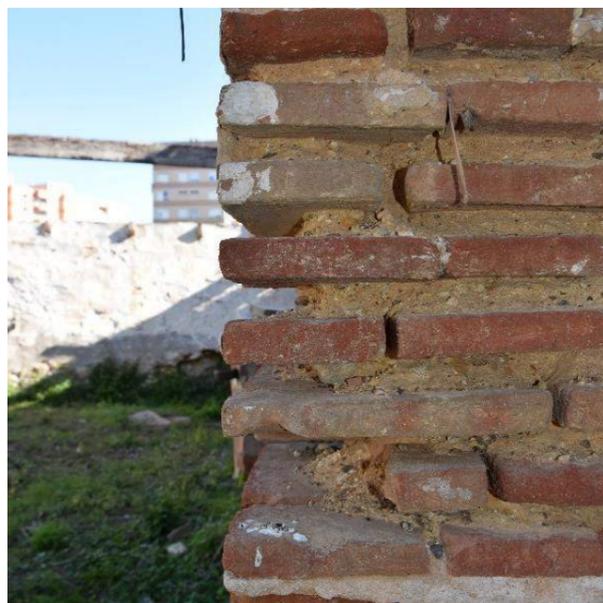
La incorrecta dosificación del material de rejuntado, puede ser la causa de su erosión.

Ilustración 65. Falta de material de agarre, 2016. Fuente: Ana María Montero Mondría

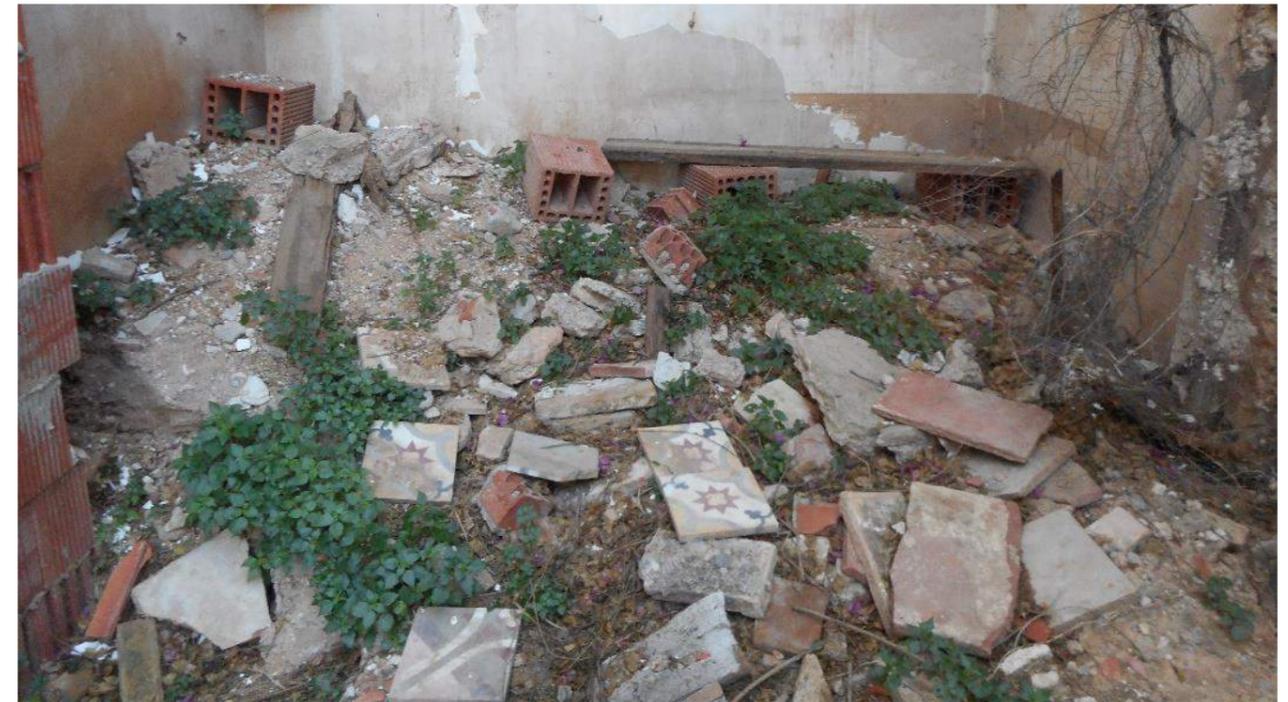
En la nave C, se observa que faltan piezas cerámicas e incluso presentan fracturas. Supuestamente, el pavimento ha sido arrancado y lanzado por la ventana, ya que justo debajo de esta, hay una gran cantidad de escombros con este tipo de azulejo.

Ilustración 66. Escombros de pavimento, 2016. Fuente: Propio autor

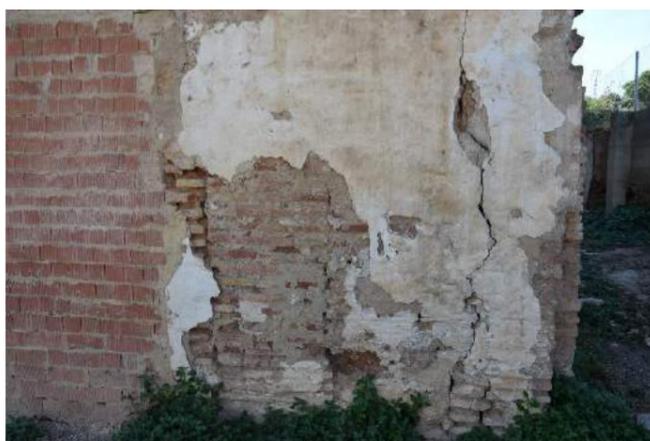
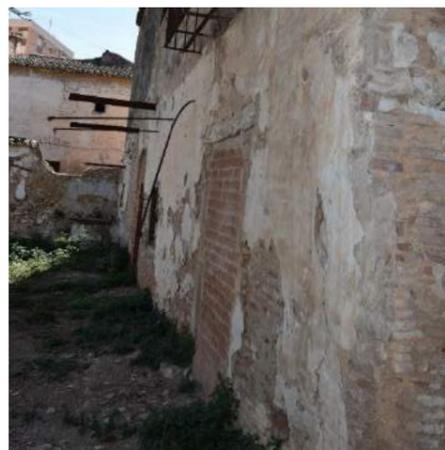
La caída del revestimiento puede estar causada principalmente por humedades de ascensión capilar existente en la zona afectada. La humedad absorbida por el paramento y posteriormente expulsada, ya sea al interior o al exterior del edificio, es la causante del agrietamiento y el desprendimiento del mortero de cal que reviste el muro.

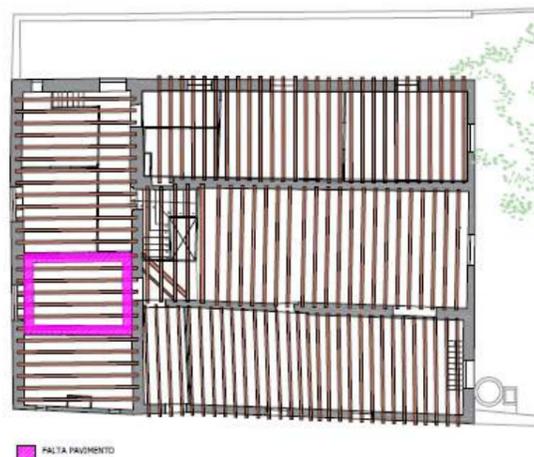
En las diferentes estancias se presentan roturas y desgaste de los diferentes pavimentos, siendo la nave 2C la que más faltas tiene. En la sala 2DB, se observa que carece de los azulejos perimetrales, ya que el mosaico que forma el pavimento no cubre la totalidad del suelo de la estancia. En la sala 2DC, se ha reducido considerablemente el pigmento de los azulejos. Por último, en la nave C, faltan diversas baldosas en toda la longitud de la nave.

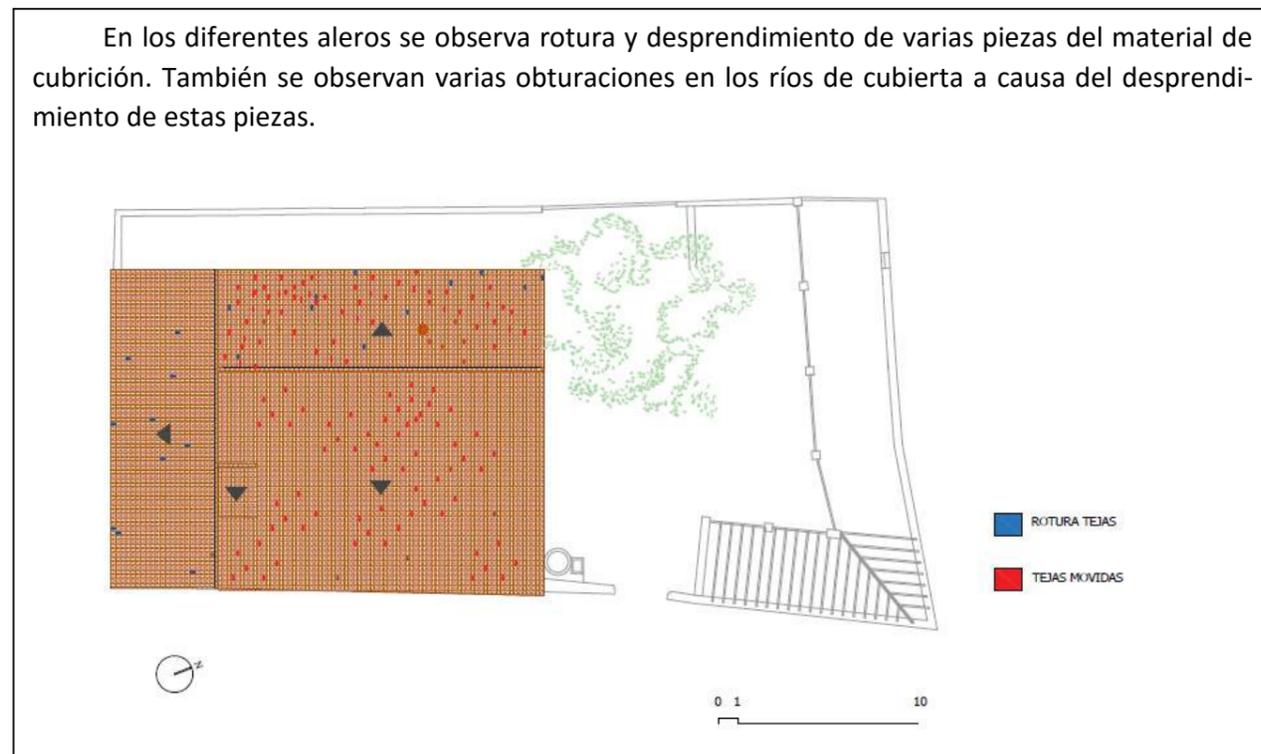
En los diferentes aleros se observa rotura y desprendimiento de varias piezas del material de cubrición. También se observan varias obturaciones en los ríos de cubierta a causa del desprendimiento de estas piezas.

- 1º. Levantamiento de todo el material de cubierta, cuidando de romper la menor cantidad de piezas posibles.
- 2º. Una vez retiradas, se colocará un ONDULINE bajo el material de cubierta.
- 3º. Se extenderá una capa de mortero bastardo que servirá como material de agarre. Este mortero bastardo estará compuesto de tres partes de cal y una o una y media de cemento blanco.

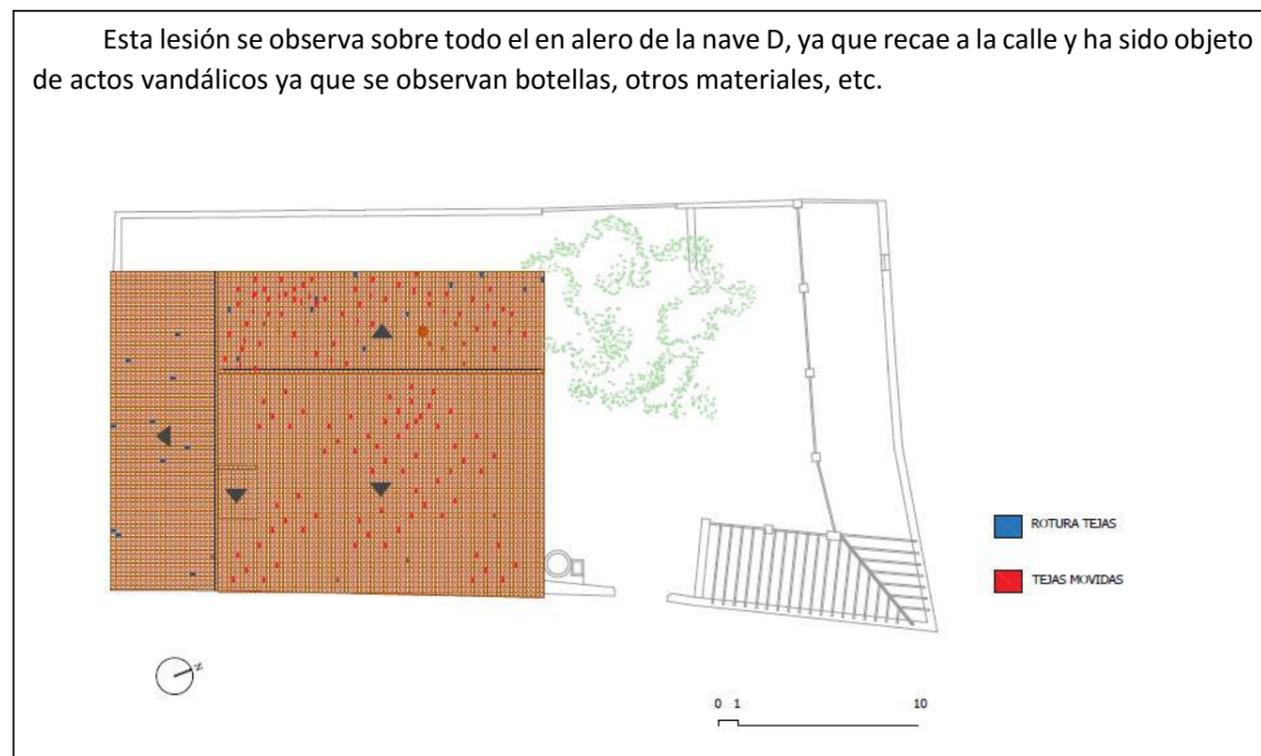
Esta lesión se observa sobre todo en el alero de la nave D, ya que recae a la calle y ha sido objeto de actos vandálicos ya que se observan botellas, otros materiales, etc.
