TRABAJO FINAL DE GRADO

Estabilización de talud en la vía Cahuají- Pillate-Cotaló empate (Ambato-Baños) en el tramo entre los PKs 3+900 a 4+180 (Pichincha, Ecuador)

Grado en Ingeniería de Obras Públicas

Autor: Sergio Araújo Ortega

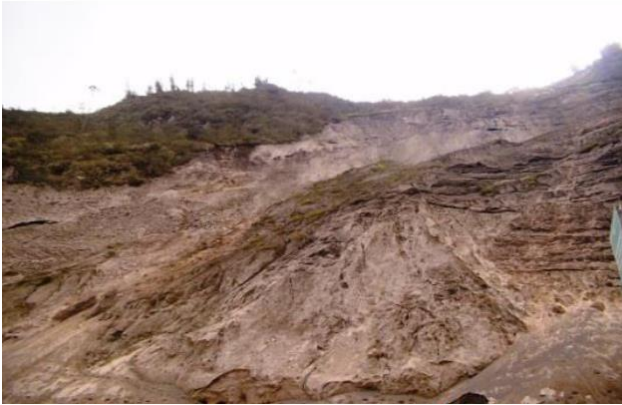
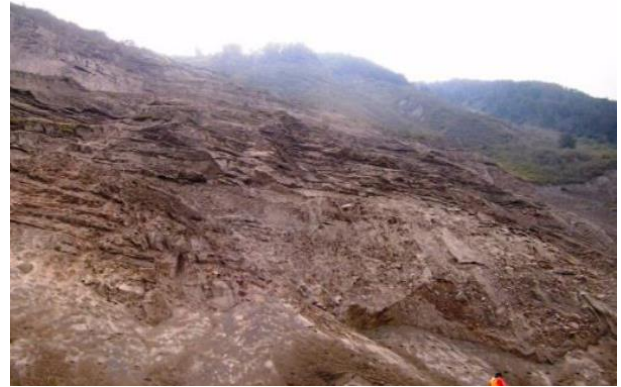
Figura 14.1: Talud +4.000 (Fuente propia)

Figura 14.2: Talud +4.000 (Fuente propia)

La zona de estudio en concreto (4+000) consta de un deslizamiento de material de depósitos de caída, de gran espesor, se evidencia claramente la zona de escarpe (Figura 14.1, 14.2), su material es poco cohesivo, consta de gravas y fragmentos de roca de composición andesítica además de lapilli y pómez, el talud de pendiente abrupta, como se observa se puede encontrar material lavado al pie del talud. Por las características mencionadas de la zona se considera que es un sector inestable.

Esta zona (4+000) (Figura 14.1, 14.2) tiene un deslizamiento de material de depósitos de caída de gran espesor, se evidencia claramente la zona de escarpe, su material es poco cohesivo, consta de fragmentos de gravas y cantos de composición andesítica además de lapilli y pómez, el talud tiene una pendiente abrupta. Se observa material lavado al pie del talud. Por estas características la zona de estudio se considera una zona inestable, y por ello procederemos a aportar soluciones al problema.

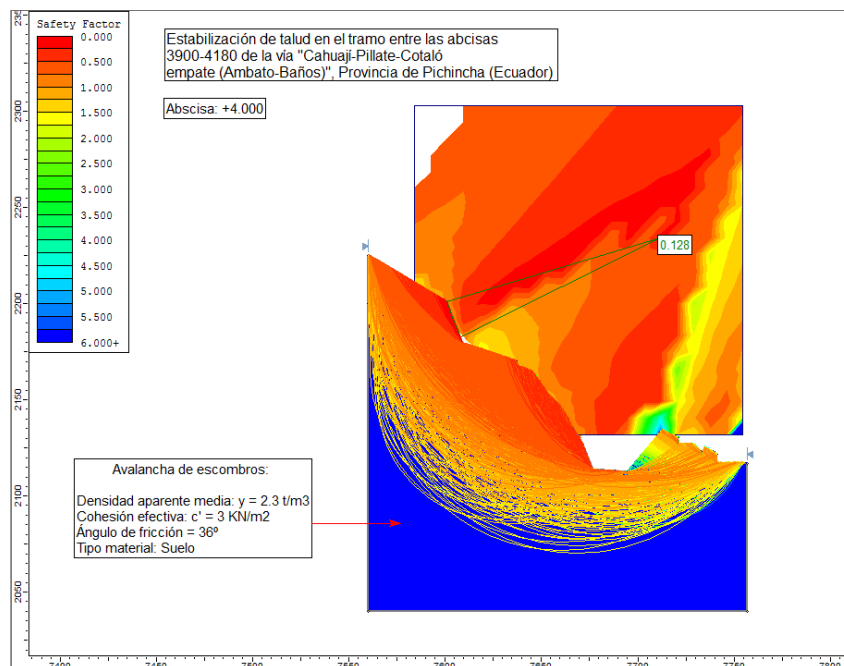
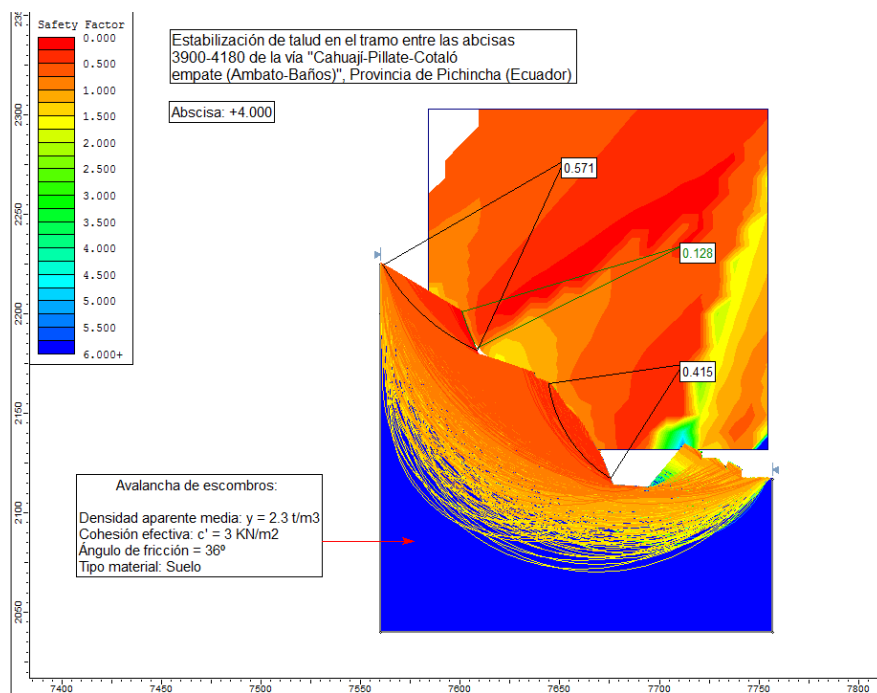
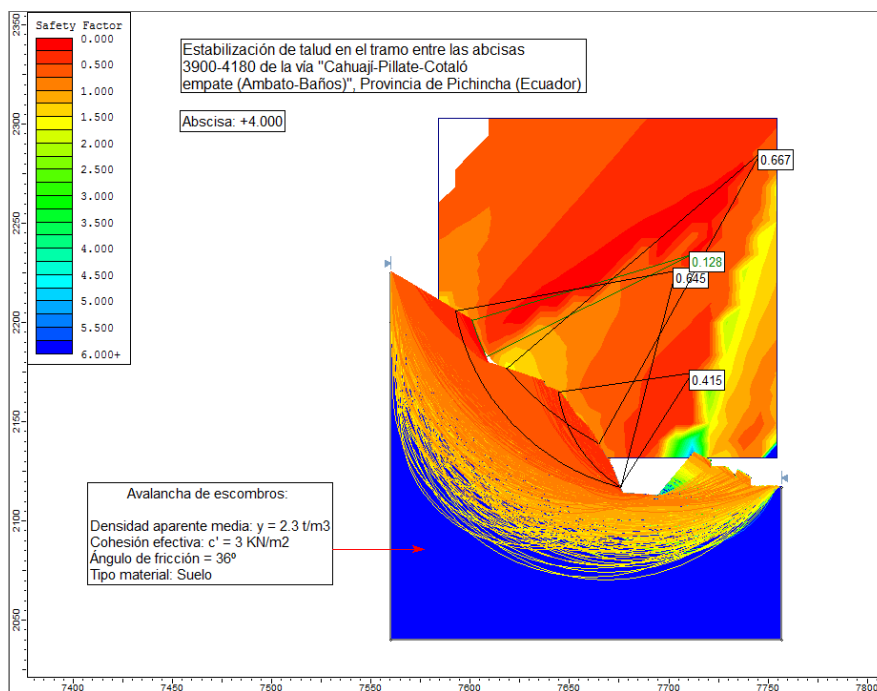
Figura 14.3: Resolución gráfica de las superficies de rotura con factor de seguridad mínimo para el talud 4+000. Modelización realizada mediante el programa "Slide 6.009" de la casa "Rocscience".

Figura 15: Resolución gráfica de las superficies de rotura con factor de seguridad mínimo para el talud 4+000. Modelización realizada mediante el programa "Slide 6.009" de la casa "Rocscience".

Figura 16: Resolución gráfica de las superficies de rotura con factor de seguridad mínimo para el talud 4+000. Modelización realizada mediante el programa "Slide 6.009" de la casa "Rocscience".

Análisis: Como puede verse el factor de seguridad del talud oscila entre 0.128 y 0.667 denotando una inestabilidad clara del talud, la cual vamos a aportar diferentes soluciones para su estabilización. Considerando la totalidad del talud, que comprometería mayormente la seguridad en la carretera, tenemos un factor de 0.6 aproximadamente, siendo importante estabilizar el mismo.

Por todo esto, pasaremos a estudiar posibilidades de refuerzo del talud para evitar posibles futuros problemas e imprevistos que comprometan la seguridad en la vía.

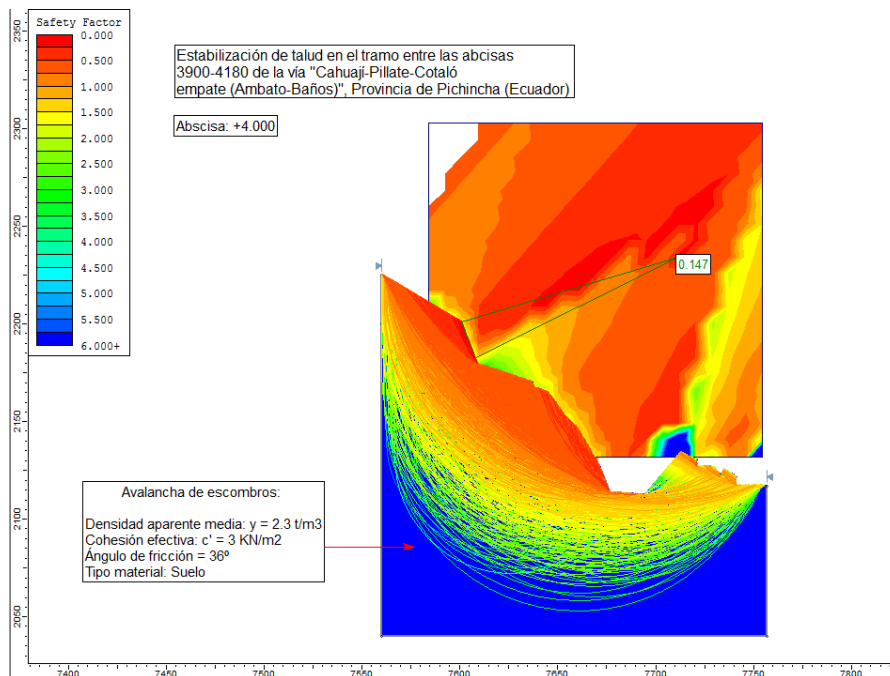
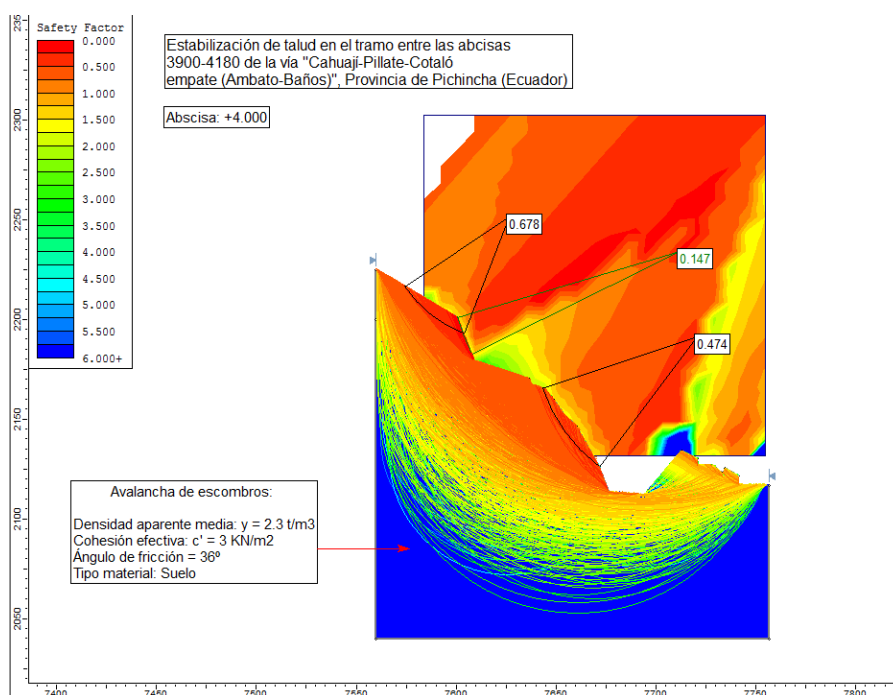
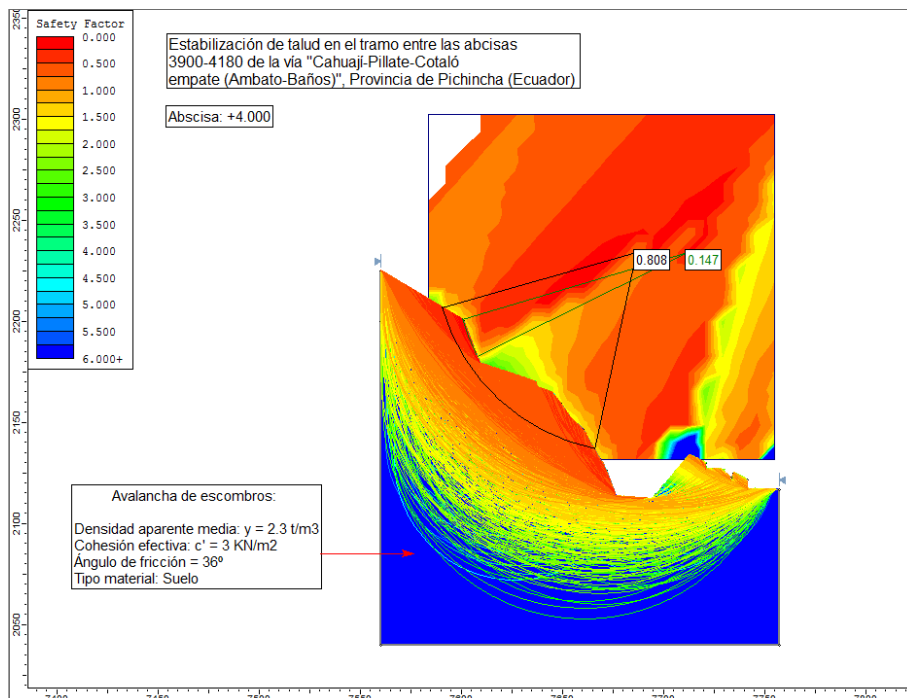
Figura 18: Resolución gráfica de las superficies de rotura con factor de seguridad mínimo para el talud 4+000. Modelización realizada mediante el programa "Slide 6.009" de la casa "Rocscience".

Figura 19: Resolución gráfica de las superficies de rotura con factor de seguridad mínimo para el talud 4+000. Modelización realizada mediante el programa "Slide 6.009" de la casa "Rocscience".

Figura 20: Resolución gráfica de las superficies de rotura con factor de seguridad mínimo para el talud 4+000. Modelización realizada mediante el programa "Slide 6.009" de la casa "Rocscience".

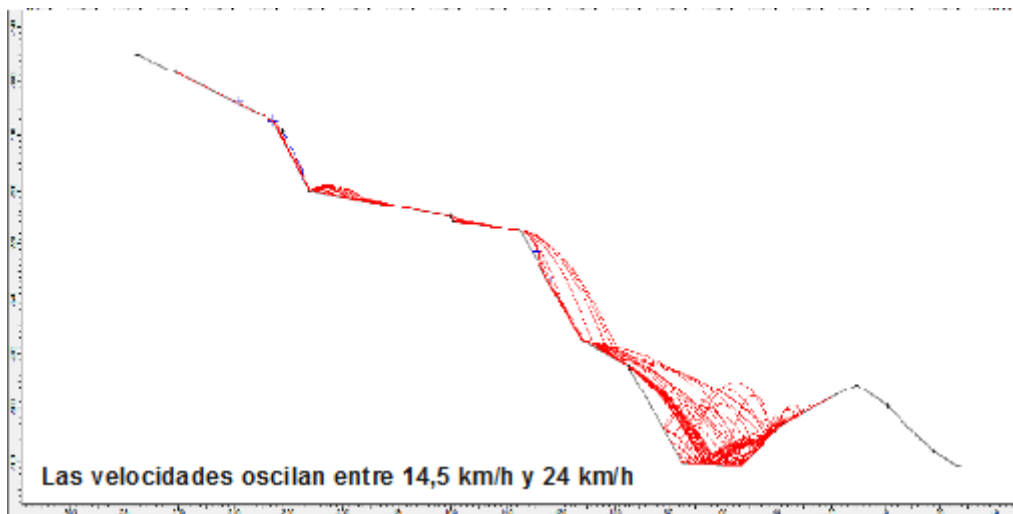
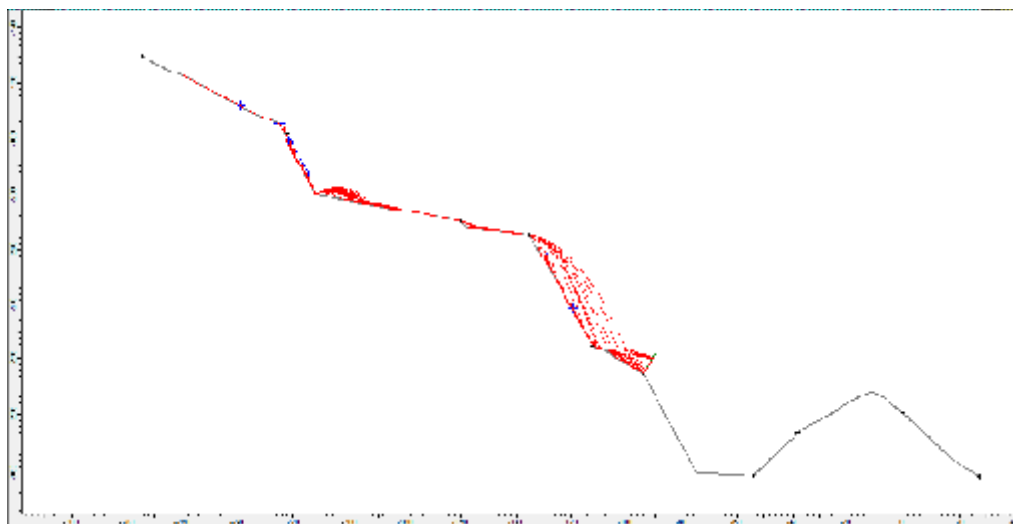
Figura 25: RockFall sin barreras (Fuente: Realización propia)

Figura 26: RockFall con barreras (Fuente: Realización propia)

Como vemos en los cálculos aproximados de RockFall, en principio con una barrera de entre 5 y 8 metros de altura sería suficiente para evitar que los desprendimientos de la parte superior alcancen la vía, estando nuestra barrera a unos 40 metros de altura sobre la vía.

La cuneta citada anteriormente tiene como objetivo recoger las rocas que precipitarán desde el último tramo de talud, pero no podemos dejar que las rocas precipiten desde el tramo más arriba, ya que el cambio de pendiente que encontramos puede actuar de tobogán y hacer de catapulta a rocas que pueden comprometer la seguridad en la vía (Figura 25), por lo que se propone la instalación de una barrera en la coronación del último tramo de talud, como podemos ver en la (Figura 26).

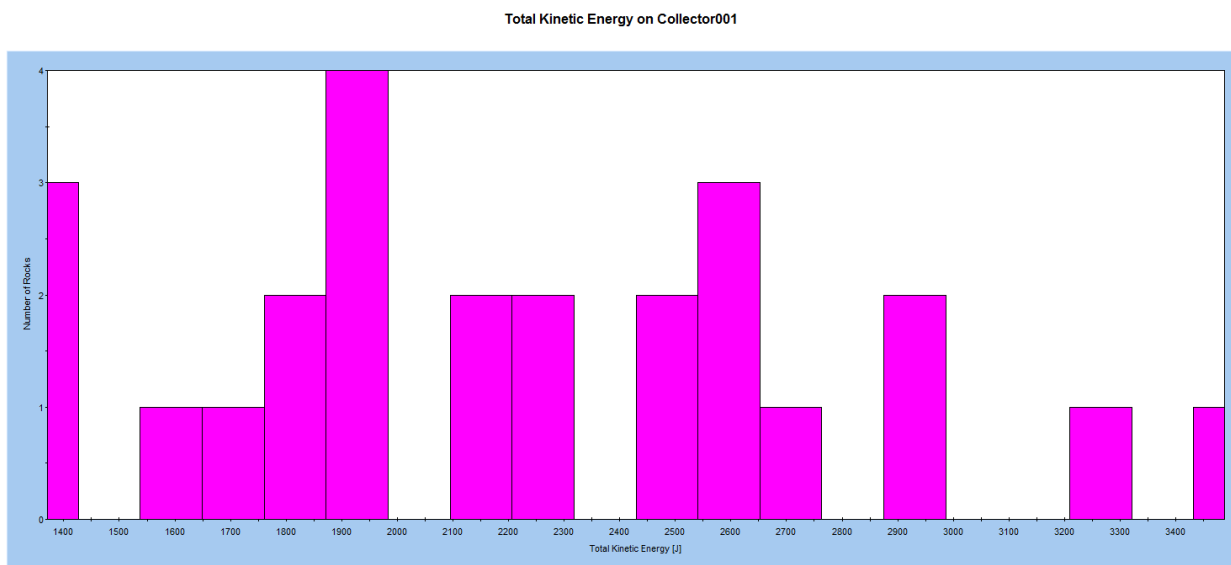
La velocidad a la que impactan las rocas sobre la barrera, según el estudio realizado oscilará entre 14,5 km/h y 24 km/h.

Figura 27: Histograma de Energía de impacto de rocas en barrera (Fuente: RockFall, Elaboración propia)

Además, el programa nos permite determinar aproximadamente cual será la fuerza con la que las rocas impactarán sobre la barrera a disponer. Situamos un colector de medición de caída de rocas inmediatamente antes de nuestra barrera y los resultados nos los devuelve en el histograma que vemos en la Figura 27.

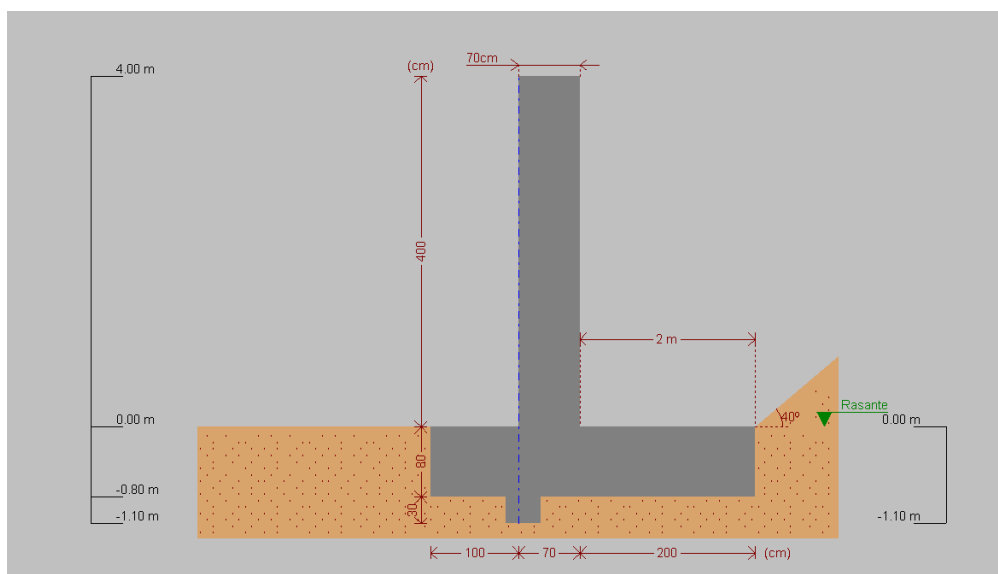
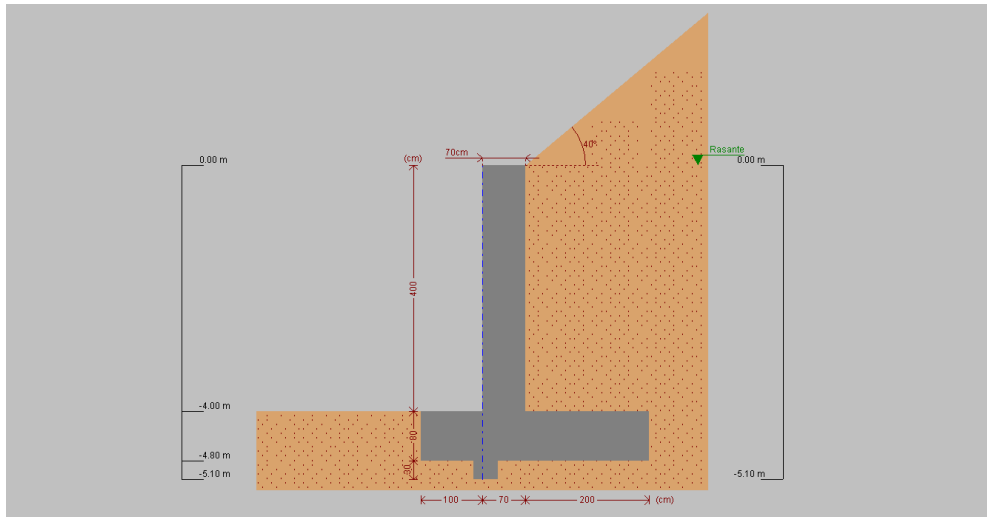
Figura 28: Muro, estado inicial (Fuente: Elaboración propia)

presión que ejerce el terreno sobre el muro función de las dimensiones y peso, siendo este último dependiente de la naturaleza del terreno se ha calculado, siendo el estado pésimo el cual en el que el trasdós del muro se encuentra lleno de material hasta su coronación, como vemos en la figura a continuación.

Figura 29: Estado pésimo (Fuente: Elaboración propia)

El muro de contención a construir constará de 75 metros de longitud, con una altura de 4 metros, su finalidad será la de recoger a sus pies los desprendimientos de ladera y deslizamientos, estando en su estado inicial el trasdós vacío, debiéndose mantener así en la medida de lo posible, limpiando periódicamente la zona de acumulación de material.
