# RESTAURACIÓN DE LA CASA DE CONVALESCENCIA DE VIC, BARCELONA\*

## RESTORATION OF THE CASA DE CONVALESCENCIA IN VIC, BARCELONA\*

José Luis Vives<sup>1</sup>, Victoria Bassa<sup>2</sup> & Nuria Ayala<sup>2</sup>

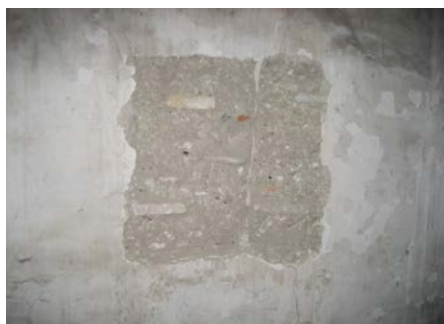
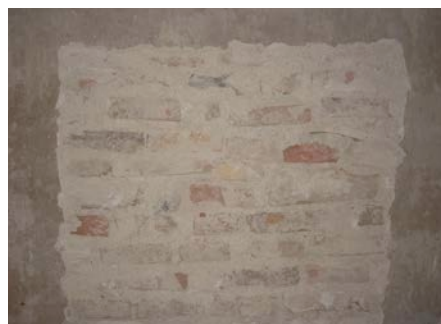
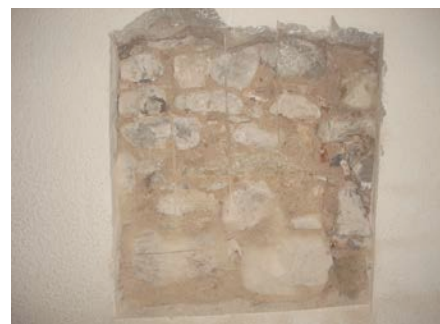
- 5. Imágenes de las catas realizadas para el reconocimiento de las diferentes tipologías de muros del edificio
- 5. Images of the sample tests carried out to identify the different wall types in the building
- 6. Modelización realizada de la bóveda
- 6. Images of the static load on the vault, the measurement and model of the deformations

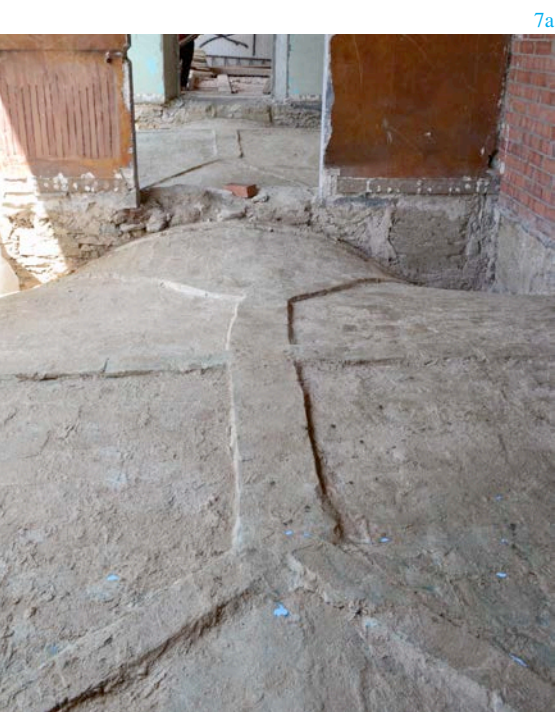
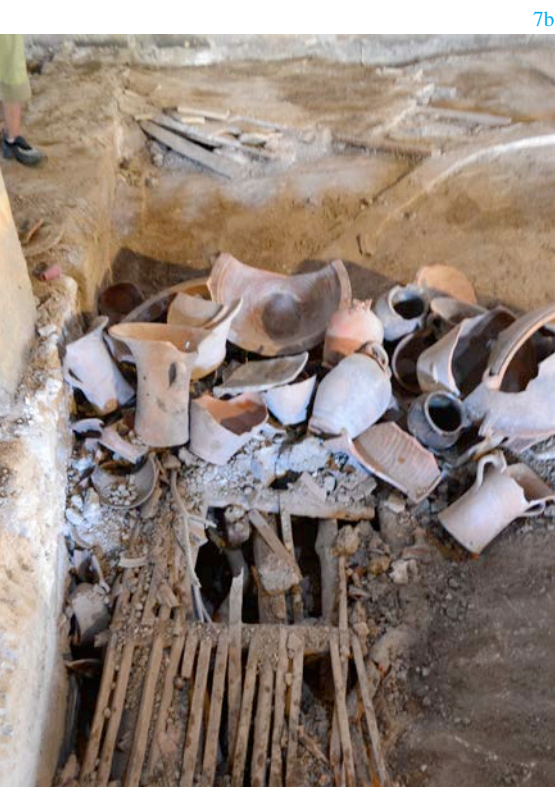
riñones con parte del relleno habitual de cántaros de cerámica y adicionalmente un entramado superior de listones a 45° apoyados en los muros perimetrales, que entendemos respondía a la voluntad de ahorrar material de relleno durante su proceso constructivo facilitando a su vez la disminución de los empujes horizontales de las bóvedas sobre los muros.

of wooden boards at 45° to the perimeter walls, which we believe were used to solve the need for saving on filling materials during the construction process. It also served to reduce the horizontal thrust of the vaults on the walls.

7a-7b. Imágenes de detalle de la parte superior de la bóveda limpia e imagen del entramado de madera encontrado en la parte superior de los riñones de algunas de ellas  
7a-7b. Images of the emptying process for the second-floor vaults, detail of the clean upper part of the vault and image of the wood network found in the upper part of some of the arch haunches

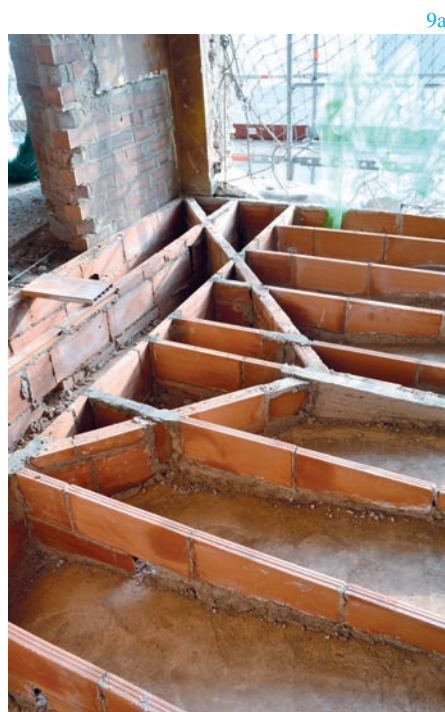
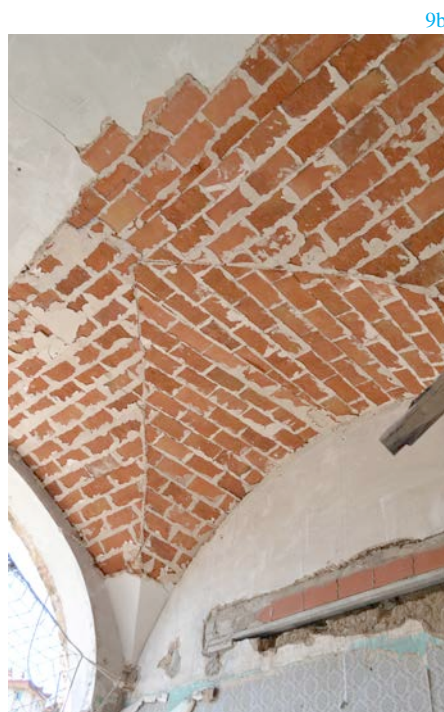
9a-9b. Imágenes del proceso de refuerzo de las bóvedas, de la total reconstrucción de una unidad y la reconstrucción parcial de otro tramo que había perdido su geometría original  
9a-9b. Images of the process of reinforcement of the vaults, of the complete reconstruction of one unit and the partial reconstruction of another segment which had lost its original shape

similarly in structure and construction. The analysis of the 23 surviving vaults showed that 9 vaults could be left the same with their original filling of clay vessels. Of those remaining, one vault had to be reconstructed completely while half of another had lost its initial shape and therefore its loadbearing capacity. Twelve needed reinforcements.

For the reconstruction of the vault using traditional techniques and materials, it was first shored with plywood, over which tiling was laid by hand in two discontinuous layers, the first with plaster and the second with lime mortar. A third layer was placed to strengthen the main ribs of the vault. The vaults which still held their shape although the dynamic tests could not guarantee their stability were strengthened using an interconnected system of vertical walls to support the new flooring. The bonding

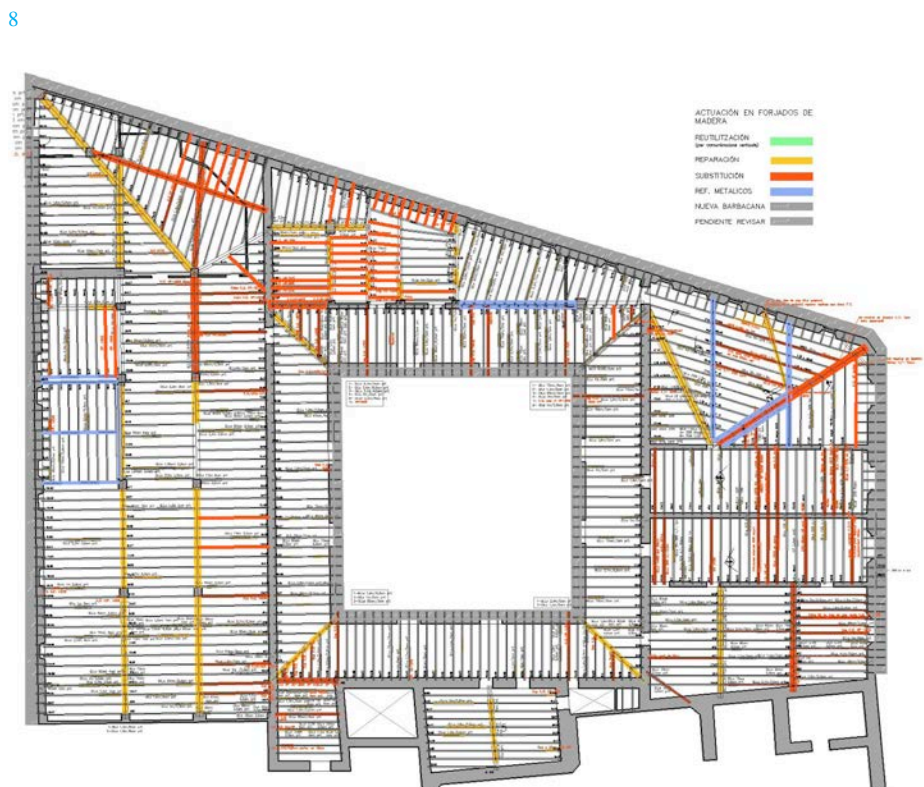
8

8. Plano de diagnóstico de la cubierta del edificio completo de la Casa de Convalecencia con el grafiado de todas las patologías existentes  
8. Diagnostic plan of all of the roof of the Casa de Convalecencia showing all existing pathologies

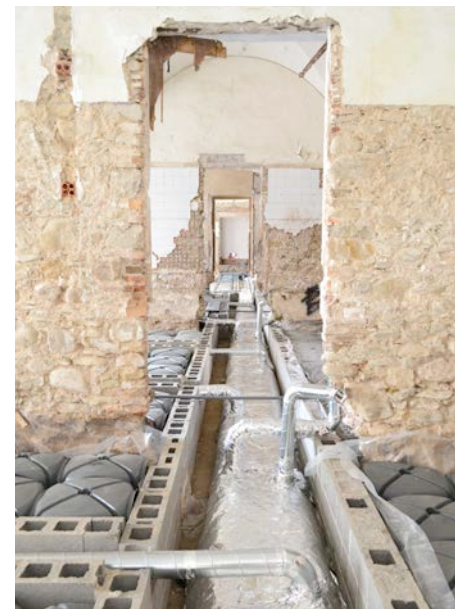
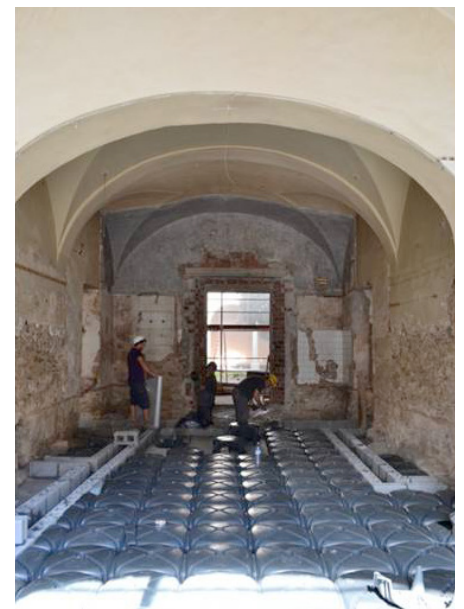
14a-14b. Imágenes de los pasos de instalaciones en planta baja y planta segunda y detalle de la sección constructiva donde se aprecia la alimentación de planta primera desde la superior con el paso del conducto de ventilación aprovechando la propia geometría del edificio.

14a-14b. Images of the installation points on the ground and second floor and detail of the construction section showing the supply to the first floor from the upper floor using the ventilation conducts and the shape of the building itself.

The general cabling runs from the cloister to each of the rooms through trays embedded in the flooring of the different floors, with an electric box in each room. On the ground floor the cables run through the insulation cavity of the floor, on the second floor they are visible and have been integrated into the space, with direct access to the first floor taking advantage of the different levels between floors and ceilings. Climatisation equipment is installed in a soundproofed room and from there is distributed to all the rooms through connections in the cloister.
