# LA ALQUERÍA FALCÓ (VALENCIA): ESTUDIO Y PROPUESTA DE CONSERVACIÓN

AUTOR: FERNANDO ROMERO IGLESIAS

Trabajo Fin de Grado. Grado en Fundamentos de la Arquitectura. Curso 2015-2016

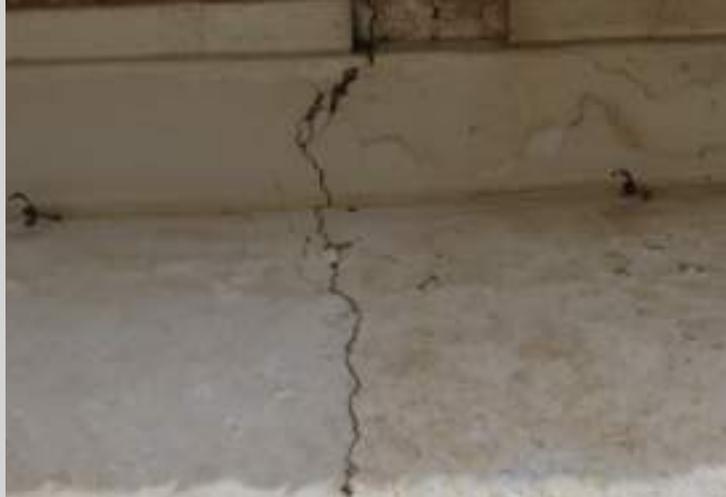
### #1-01 GRIETAS POR DISCONTINUIDAD DE LA FÁBRICA

Dichas grietas pueden ser meras fisuras de carácter superficial y que por tanto solo afectan a la **estética** de la fachada o ser más profundas y generar otras **patologías de carácter estructural**.

En el caso de la Alquería Falcó, encontramos una grieta que marca el cambio de época entre una vivienda y otra y por tanto un cambio en el tipo de muro, fábrica de la ladrillo en la vivienda señorial y tapia valenciana en la vivienda agraria.

**Mala ejecución, cambio de material, incompatibilidad de materiales;** todos ellos acompañados de dilataciones.

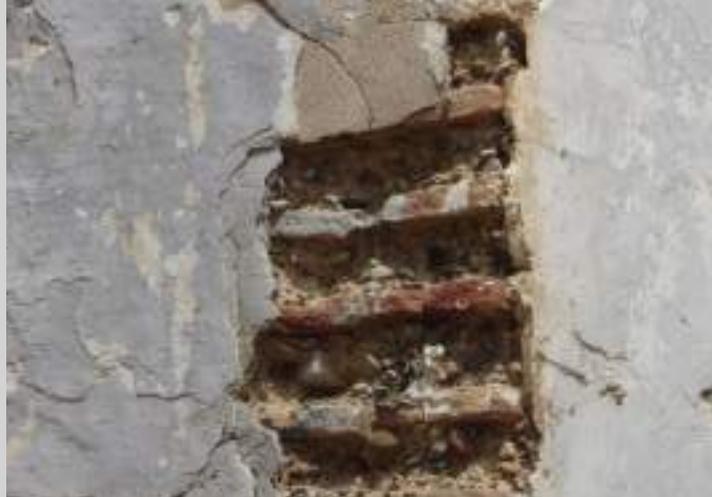
### #1-02 EROSIÓN DE LAS JUNTAS DEL MURO

**Viento, lluvia y el arrastre** del agua son las causas principales de esta patología.

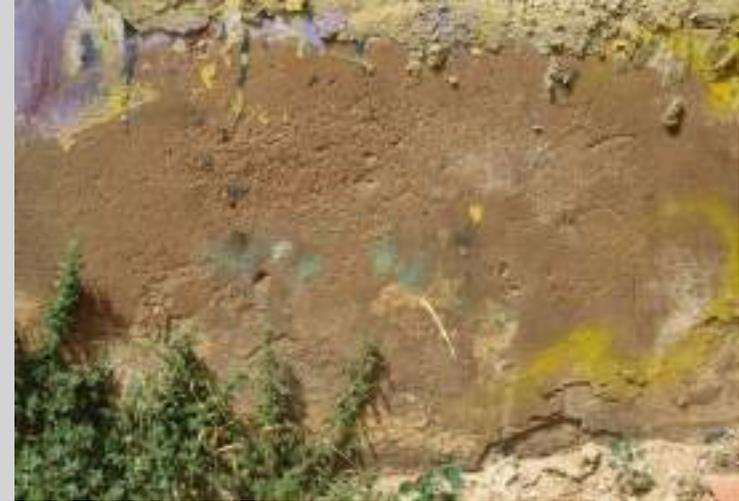
### #1-04 HUMEDAD POR CAPILARIDAD

Debido a esta disminución de volumen, aparecen **pequeñas fisuras y grietas** en la superficie del revestimiento que son las que provocan el cuarteamiento.

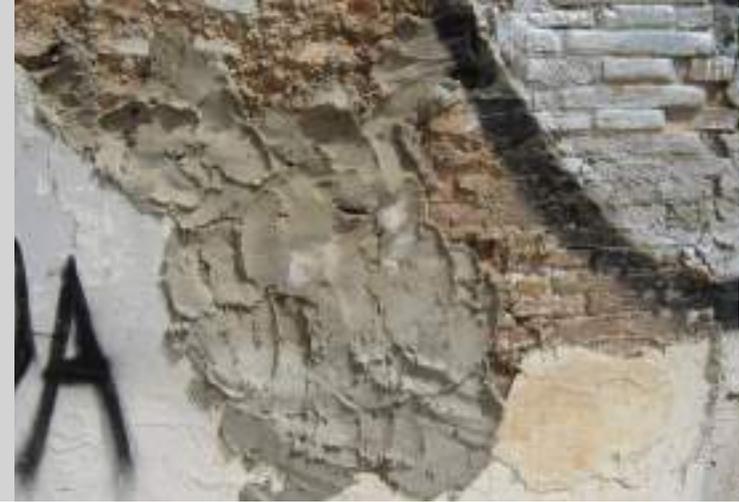
### #2-04 PARCHE CON MORTERO DE CEMENTO

Este acto supone una patología en potencia, ya que a parte de la **degradación estética**, pueden aparecer **problemas estructurales** dado que la flexibilidad y transpirabilidad del mortero es incompatible con las de los muros y materiales de edificaciones históricas.

**Mala ejecución y desconocimiento** por parte del individuo que ejecuta el parcheado.

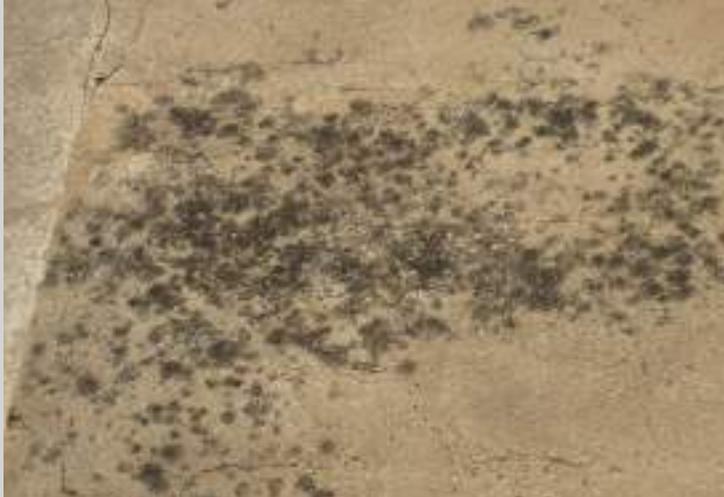
## #2-05 MICROVEGETACIÓN

En los revocos se queda acumulada lluvia la cual se filtra y crea humedades en el interior del muro umbrío, el cual al no estar expuesto al sol sufre dicha degradación, llegando a producirse **macrovegetación** si no se interviene a tiempo, ya que se va generando tierra orgánica, lo que produciría males mayores como futuros **desconchamientos del revestimiento**.

**Humedad y falta soleamiento** son las causas principales de la aparición de microvegetación en fachadas.

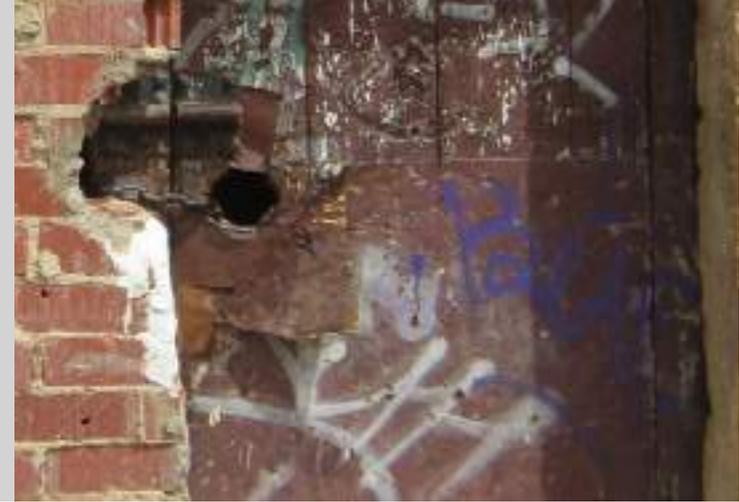
### #3-04 DEGRADACIÓN DE LA PUERTA CHAPADA

La degradación de la puerta chapada del acceso principal de la vivienda señorial es más que notables.

**La situación de abandono del edificio, los actos vandálicos y la exposición prolongada a los agentes atmosféricos** son las causas de la degradación de la puerta chapada.

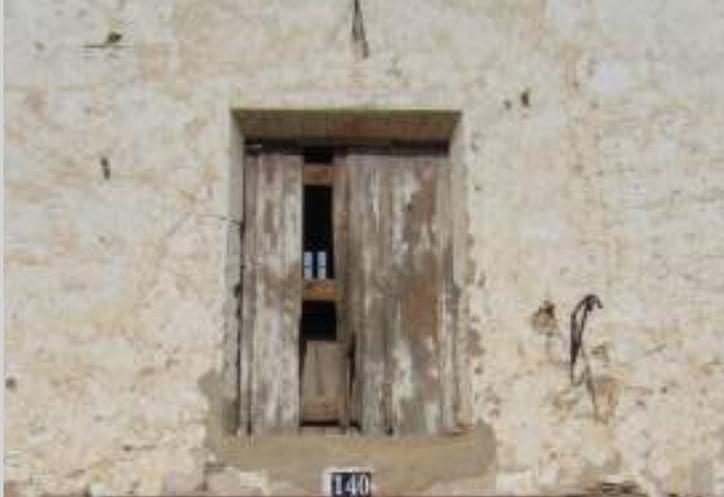
### #3-05 DEGRADACIÓN DE CARPINTERÍAS DE MADERA

En los huecos que aun no han sido tapiados podemos encontrar algunas carpinterías de madera que se encuentran muy degradadas y parcialmente destruidas.

La **falta de mantenimiento** de las carpinterías, la **falta de tratamiento de la madera** y los **agentes atmosféricos** como el sol y la lluvia son los causantes de estas degradaciones.

Se recomiendan trabajos de carpintería para **completar** las partes que faltan con una madera parecida. Después de añadir dichas partes lijar y **entonar las inserciones de madera nueva** con el color de la madera original con tratamiento de nogalina. En carpinterías muy degradadas es recomendable el **re-ensamblaje**.

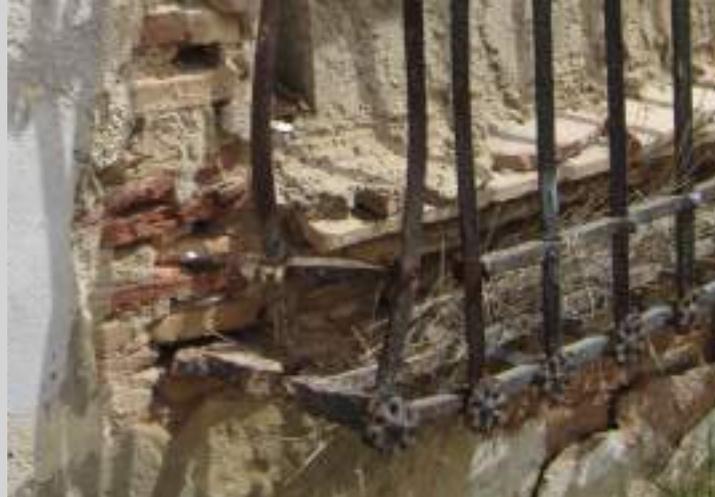
### #3-06 FALLO DEL ANCLAJE ENTRE LA REJERÍA Y EL MURO

En algunos de los huecos de la Alquería Falcó podemos encontrar que el anclaje de la jaula y el muro está muy degradado, incluso en algunos vanos no llega a existir.

Este problema puede conllevar al desprendimiento de la jaula, lo que podría provocar **accidentes y daños a personas**.

Algunas de las causas de esta patología son los **impactos**, los **actos vandálicos** y a veces la **degradación de las fábricas**.

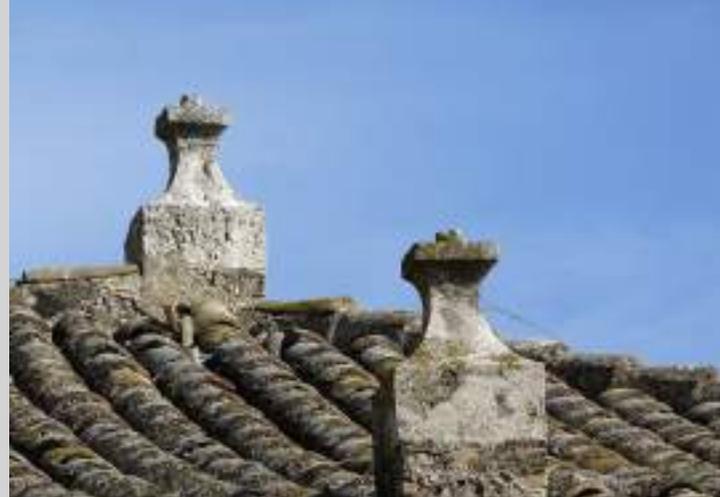
#### #4-02 DEGRADACIÓN DE ELEMENTOS ORNAMENTALES DE PIEDRA

Los remates ornamentales con formas flamígeras de la cubierta en la alquería Falcó se encuentran en un alto nivel de degradación en cuanto a que en la mayoría de ellos no existen partes de los cuerpos o incluso el volumen en su totalidad.
