ESTUDIO PREVIO Y PROPUESTA DE INTERVENCIÓN EN EL CLAUSTRO DEL CONVENTO CARMELITANO DE BENIPARRELL (VALENCIA)

ALEJANDRO SERRA CAMPOS

UNIVERSITAT
POLITÈCNICA
DE VALÈNCIA

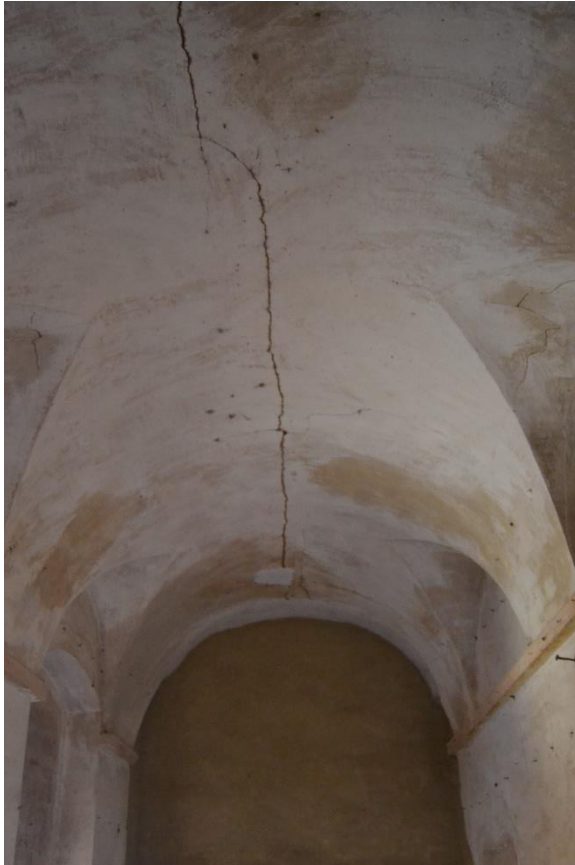
Las grietas que se aprecian en las bóvedas de cañón se deben al peso de la cubierta, la cual descansa sobre los tabiquillos, transmitiendo todo el peso de esta a la bóveda de cañón. Las grietas aparecen en toda la longitud de las bóvedas de cañón, siendo en esta zona más amplias y ramificándose hacia los lunetos hasta desaparecer.

En la bóveda de cañón del ala izquierda de la galería superior se encuentra la grieta más significativa localizada en el claustro. Esta puede haberse visto agravada a causa de la vivienda plurifamiliar que se ejecutó aneja al convento, la cual está construida ocupando parte de la edificación histórica. Las obras que se ejecutaron, cortando el convento por la galería donde se aprecia la grieta, deben de haber causado el empeoramiento de la grieta comentada, hasta llegar al estado en que se encuentra actualmente.

Figura 36. Grieta estructural en bóveda de cañón (Alejandro Serra 2016).

En cuanto a las grietas estructurales es muy complicado repararlas definitivamente, ya que estas deben estar producida por los empujes que han transmitido las bóvedas de cañón, a raíz de que parte del convento haya sido cortada para la ejecución del edificio de viviendas que anexo al convento. Como consecuencia de que se han cortado parte de las galerías que formaban el claustro, suponemos que la bóveda ha transmitido unos empujes laterales, abriéndose el edificio y manifestándose la lesión en forma de una grieta a lo largo de toda la bóveda, la cual la parte en dos mitades. Además, los pesos que gravitan directamente sobre la bóveda de cañón, provocados por los tabiquillos que forman la cubierta, se convierten en unas cargas que actúan sobre la bóveda, sometiendo a los materiales a tensiones excesivas que benefician la aparición de las grietas. Dado que es prácticamente imposible actuar sobre el foco del problema, se ha de intentar camuflar la lesión, aplicándole cosidos en caso de que sean necesarios y reparar el aspecto exterior, consiguiendo que queden perfectamente disimuladas.

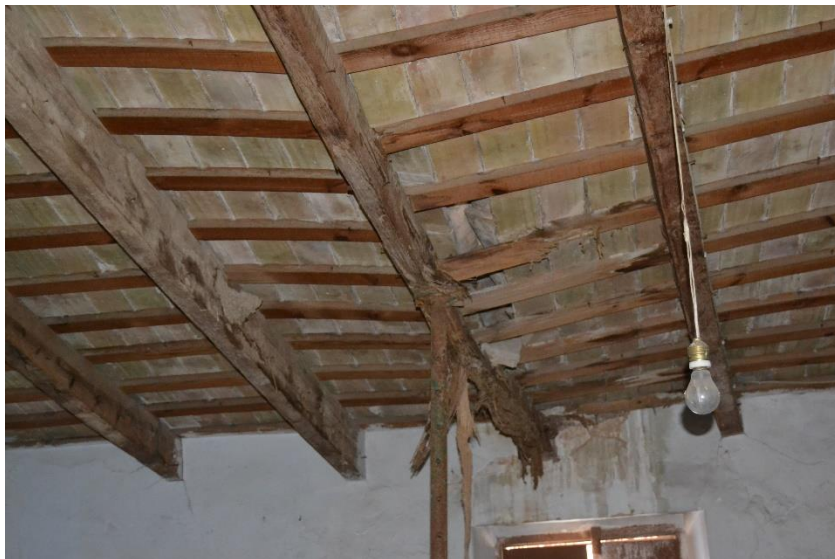
Los principales daños en los sistemas de cubierta que se aprecian están localizados en las cubiertas que se ejecutaron posteriormente a la construcción del convento. En la cubierta de la vivienda izquierda que cubre la nave adosada a la parte delantera del claustro se puede observar el derrumbe de una zona de esta. Esta cubierta está formada a partir de vigas de madera inclinadas de sección 8x22 cm, sobre las que van clavados unos pares de madera a una distancia aproximada de 25 cm y sobre estos pares unos ladrillos macizos, sobre los cuales se coloca la teja curva. A causa de la falta de impermeabilización las vigas de madera se han visto afectadas por la humedad, la cual ha provocado la pudrición de esta y como consecuencia la pérdida de sección, siendo

este el motivo de que parte de la cubierta se haya venido abajo, ya que los ladrillos macizos han perdido parte del apoyo que los sujetaba.

Figura 37. Estado actual de la cubierta delantera (Alejandro Serra 2016).

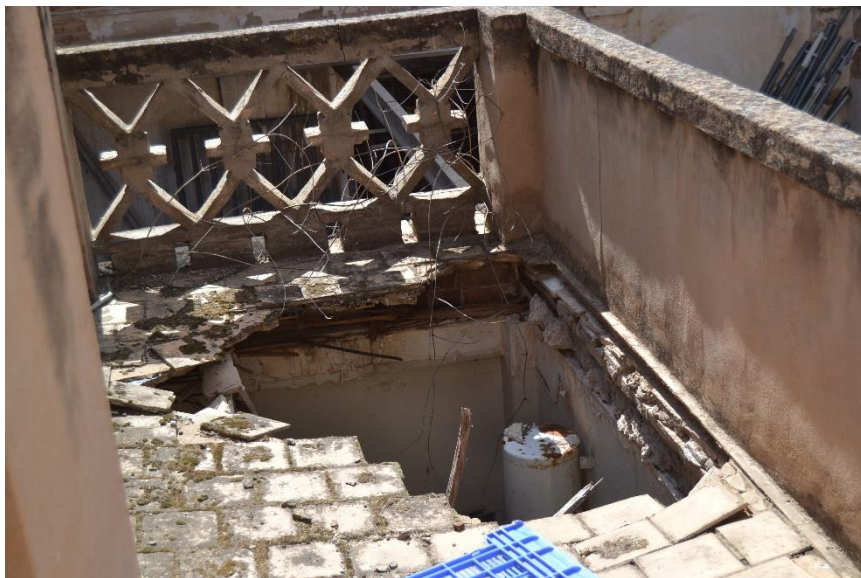
Por lo que respecta al cerramiento que se ejecutó en parte del patio con la finalidad de aumentar el espacio de las viviendas en las que se había convertido el convento, en el cerramiento de la vivienda derecha también se aprecian daños bastantes significativos. En esta zona descrita, la azotea transitable que se construyó como cerramiento horizontal ha sufrido un colapso de la estructura que se utilizó como sustento de la azotea y se ha producido el derrumbe de parte de esta, siendo esta zona una de las más importantes en intervenir debido al gran riesgo de que se produzca el derrumbe del resto de la azotea.

Figura 38. Estado actual azotea de nueva construcción (Alejandro Serra 2016).

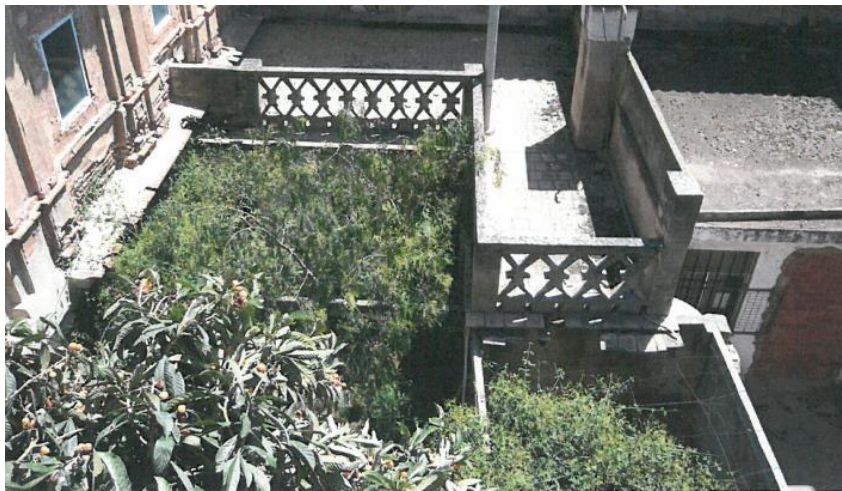
Actualmente se aprecia la aparición de plantas en el muro del patio del cuerpo trasero, localizándose en la fachada que da al patio, en la altura del nivel superior de la galería. Únicamente se distinguen un par de plantas que afloran del interior del muro, y la cuales están produciéndole daños a este ya que las raíces pueden estar afectando al interior del muro.

Figura 42. Colonización vegetal (Ayuntamiento de Beniparrell 2012).

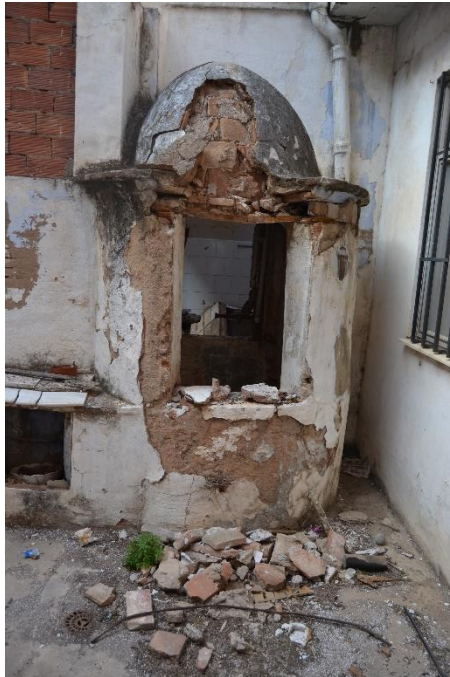
Por lo que respecta a las instalaciones, la única instalación original que se mantiene en el convento es el pozo que se localiza en el centro del patio. Este servía como suministro de agua a los monjes que se alojaban en dicho convento. El estado de conservación en el que se encuentra actualmente es bastante malo, ya que es uno de los elementos originales que más daños a sufrido con el paso de los años, llegando a ser dividido en dos mitades para que cada parte quedara en una de las viviendas en las que se partió el claustro.

Figura 43. Estado actual del pozo original (Alejandro Serra 2016).
