Estudio Previo y propuesta de Intervención de la Iglesia Parroquial San Lucas Evangelista de Ceste

13 jul. 16

MIGUEL MORELL GARCÍA

ETS d'Enginyeria d'Edificació
Universitat Politècnica de València

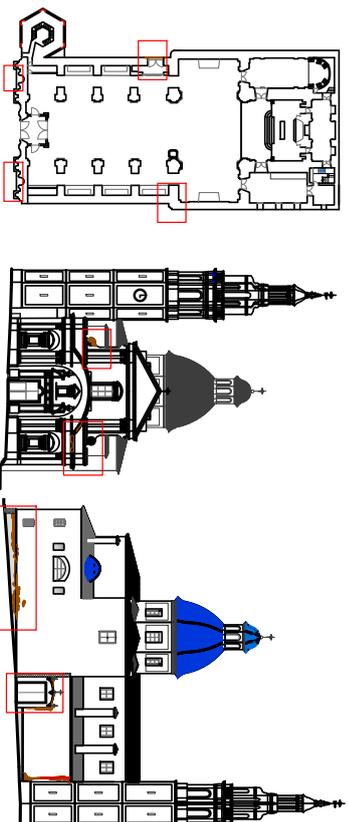
Localizadas en la fachada principal, en la esquina del muro en la c/ Sacristía y en la puerta lateral del muro recayente a la Plaza de León y en el zócalo del edificio

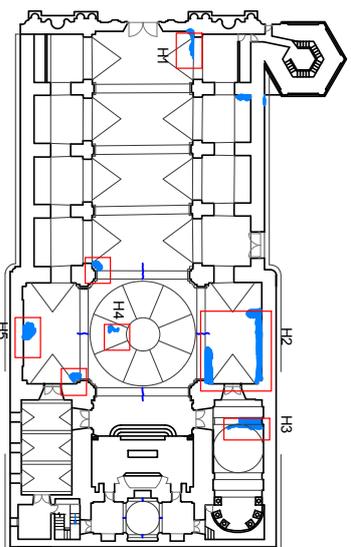
Las filtraciones se localizan en dos de los lunetos de la bóveda de cañón, en la bóveda del crucero y en parte de la cúpula, en la capilla también hay manchas de humedades en la bóveda y uno de los arcos fajones.

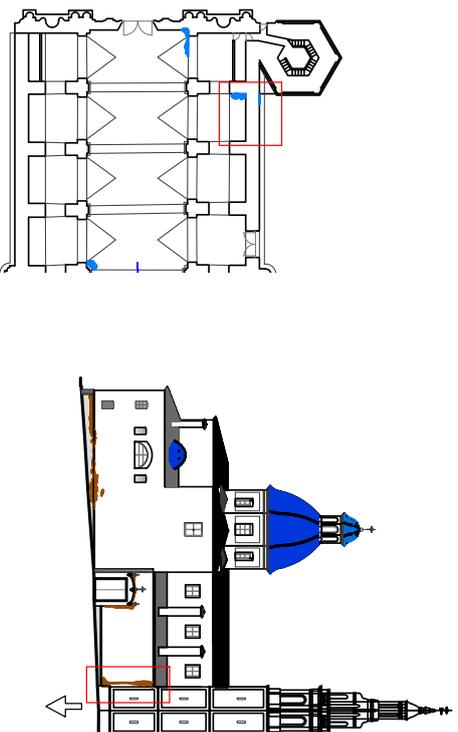
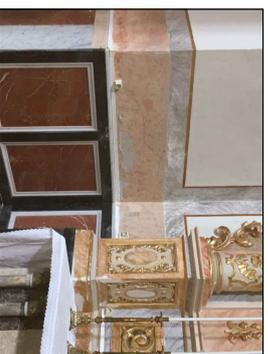
La lesión se encuentra en la capilla, delimitada por el primer y el segundo contrafuerte.

Aparecen manchas de humedad junto con desprendimientos de pintura, visuales por la esquina del primer contrafuerte y a medida que desciende en altura se expande incluso por detrás del retablo

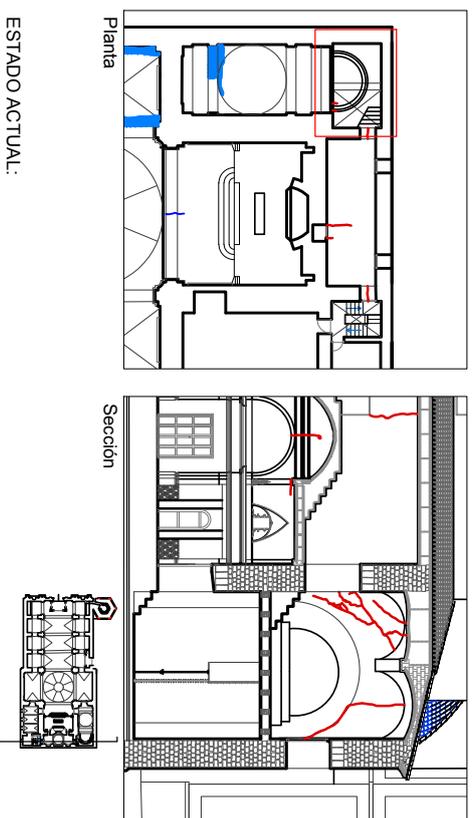
Se localizan en el espacio superior al altar de la capilla.

Otras grietas encontradas han sido las que están sobre el ábside de la capilla, pero en este caso, además de un cosido, previamente se inyectará un mortero de cal que repare el interior de la grieta.

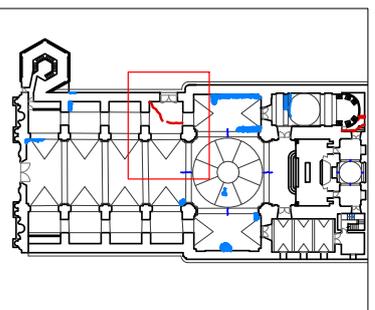
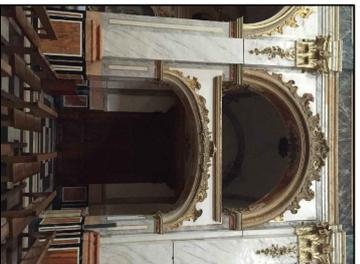
Se localizan en el espacio superior al altar de la capilla.

Se trata de dos grietas. Una de ellas con una directriz que comienza en una de las esquinas del contrafuerte y termina en el centro de la bóveda, mientras que la otra es perpendicular a la dirección de uno de los muros. Ya que el ángulo visual no permite visualizar más, sería necesario antes de su reparación disponer de algún medio que permitiera visualizarla mejor.

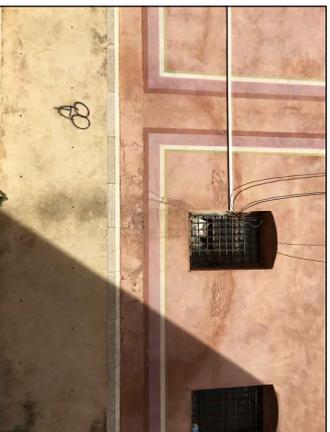
Ya que la humedad afecta se visualiza en distintos acabados, a continuación se describe la descripción de la lesión por su acabado.

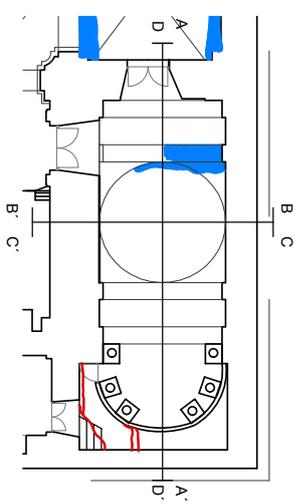
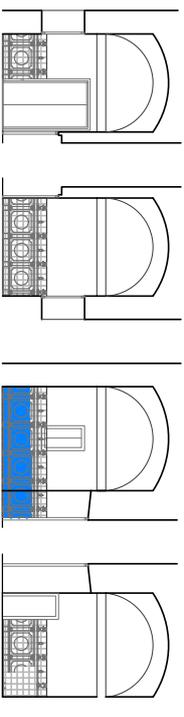
FICHA DE LESIONES 7

Entre los revestimientos más deteriorados está el alicatado de la sacristía, el cual debido al exceso de humedad ha sufrido abombamientos y en algún caso a caer el alicatado. Que posteriormente han colocado mediante el uso de cinta adhesiva y el cual en la Sala del Bautismo han repuesto por azulejos blancos.

Ya que el aplacado de la Sacristía y la Sala Bautismal es de gran riqueza artística, para la intervención que se tiene que realizar debido a la humedad, se seguirá el mismo procedimiento que se realizó en la intervención realizada en San Juan de la Cruz, en lo que respecta a la azulejería.

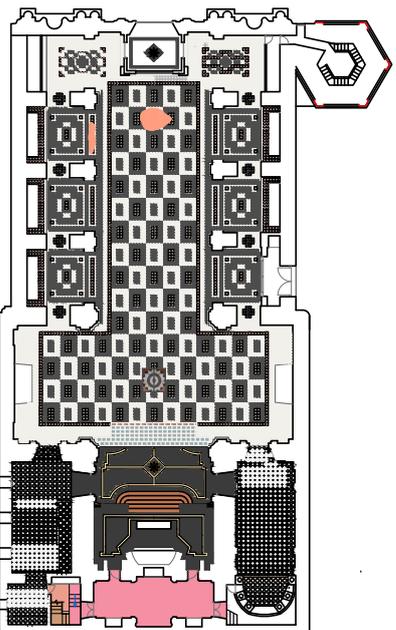
El pavimento muestra un aumento de su cota creando un abombamiento con forma de elipse, extendiéndose hacia los laterales de la Iglesia.

- Primero comenzaríamos realizando un estudio de la situación de las piezas y se tomarían las medidas de seguridad necesarias para que en el caso romper alguna de las piezas se pueda realizar la reparación de la misma.
- Tras tener un estudio de cada una de las piezas dañadas, se realiza el levantado de todas y cada una de las piezas afectadas.
- Tras realizar el levantado del pavimento, realizar un picado de la zona y extrayendo las tierras hasta encontrar el terreno propio donde se asienta el edificio.
- Elección de un tipo de tierras o gravas adecuadas con las que realizar el relleno.
- Realizar la compactación del terreno a medida que se vierten las tierras, humedándolo brevemente con el fin de realizar un asiento mejor.
- Realizar una nivelación del firme con mortero de cal
- Colocación del pavimento siguiendo el mosaico anterior.
