Diagnóstico y catalogación de las principales deficiencias en la edificación residencial valenciana.

AUTOR:

VICENTE ROMÁN SABINA REIG

Departamento Construcciones Arquitectónicas

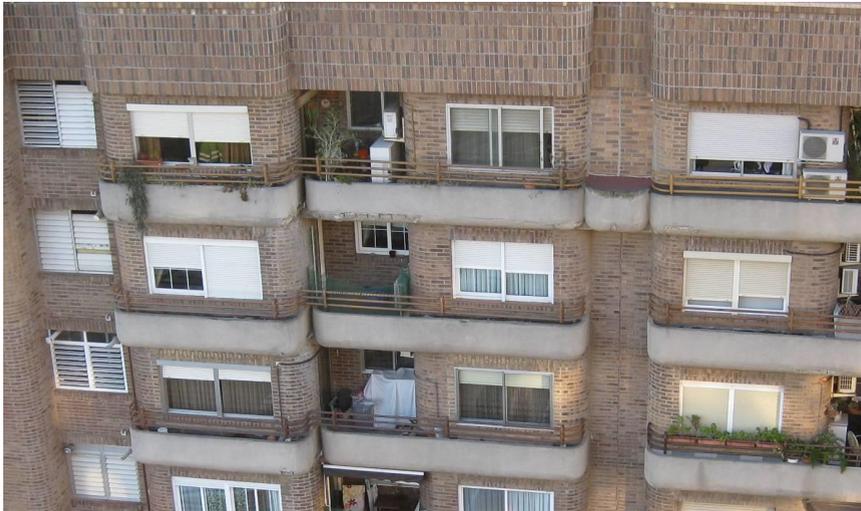
Figura 15. Fotografía de Mancomunidad Amparo Iturbi 32 (Valencia). Zunchos de forjado y petos de hormigón armado en voladizos carbonatados.

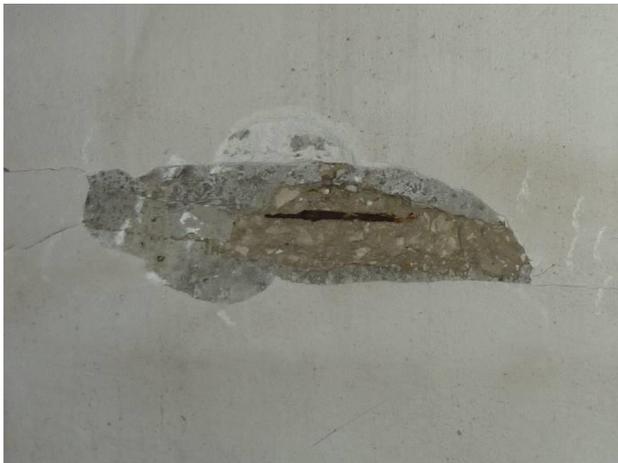
Figura 19. Fotografía C/ Botanic Cavanilles 2 y 4 (Canals). Armadura corroída en vigueta con recubrimientos carbonatados.

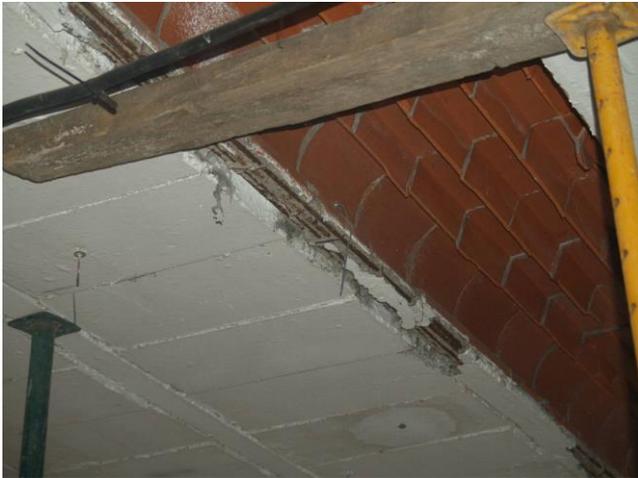
Figura 21. Fotografía C/ Prolongación Vicente Cardona s/n (Paterna), Vigueta de cemento aluminoso "convertido" y armaduras corroídas con recubrimientos de las mismas desaparecidos en su mayor parte.

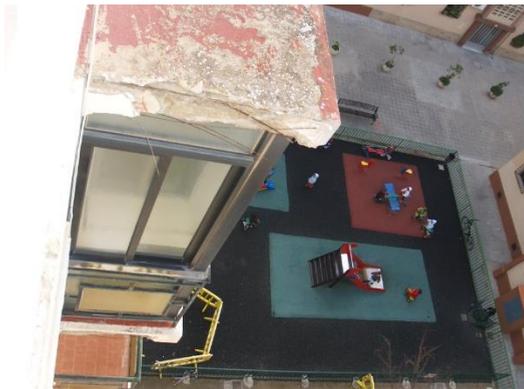
Figura 23. Fotografía C/Divino Maestro 5 (Alboraya). En primer plano vigueta de borde de voladizo completamente desintegrada con armaduras "volando al viento". Al fondo niños jugando en la guardería inmediata inferior.

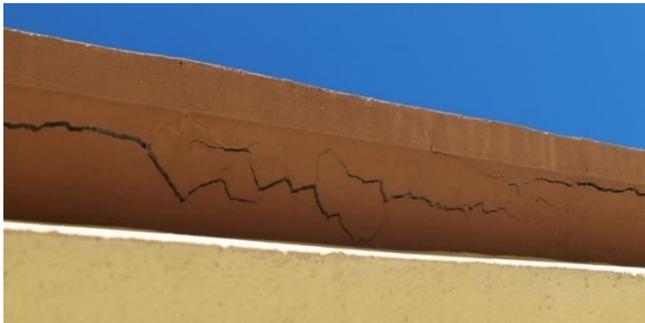
Figura 24. Fotografía C/ Picaña 20 (Torrente). Fisuraciones en zuncho de forjado de cubierta en patio interior por estallido de recubrimientos provocados por la corrosión de sus armaduras.

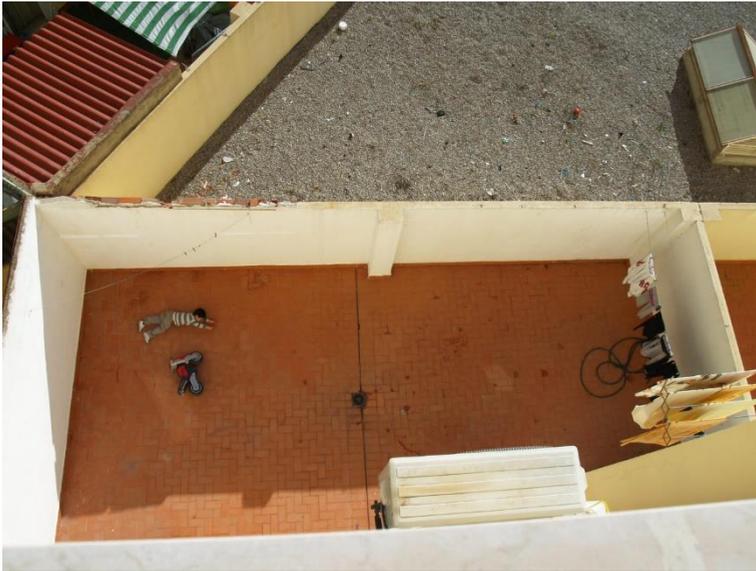
Figura 25. Fotografía C/ Picaña 20 (Torrente). Niño jugando en la misma vertical y a cota cero donde se encontraba la cornisa con riesgo inminente de desprendimiento de la figura 24.

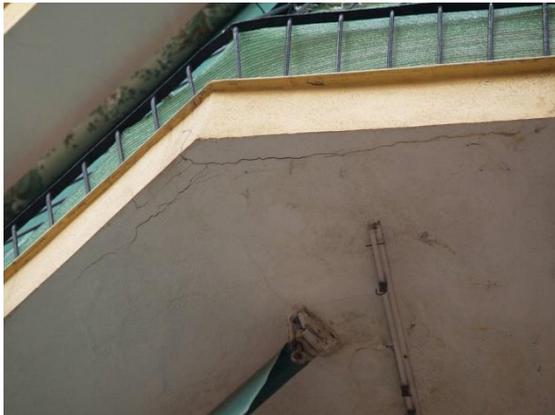
Figura 35. Fotografía de C/ Mediterráneo 1 (Alaquas). Fisuraciones en zuncho de forjado. Aparentemente coincidentes con la interfase entre hormigón viejo y nuevo de la reciente reparación.

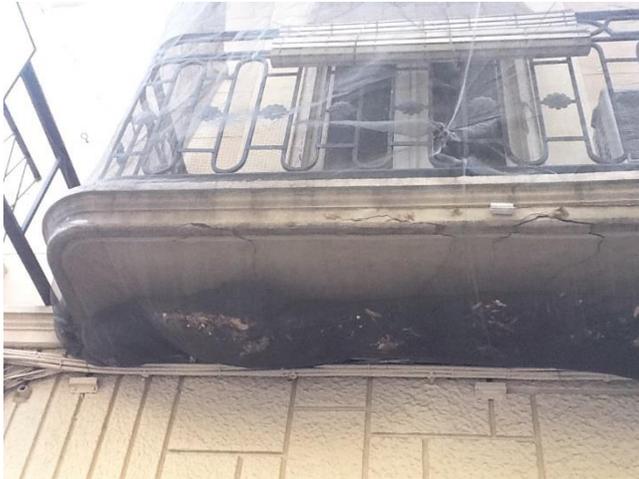
Figura 36. Fotografía de C/ Matías Perello 17, (Valencia). Estallidos de voladizos por corrosión de viguetas metálicas.

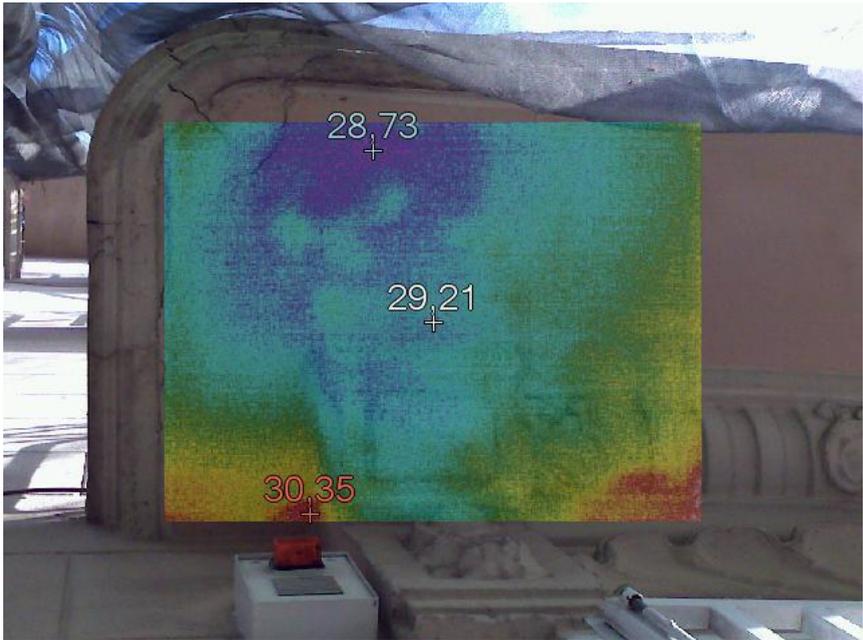
Figura 37. Fotografía de C/ Matías Perelló 17 (Valencia). Termografía de infrarrojos con fusión sobre espectro visible, zonas claramente diferenciadas de menor temperatura que pueden indicar filtraciones de agua a través de fisuras y grietas en la impermeabilización del balcón.

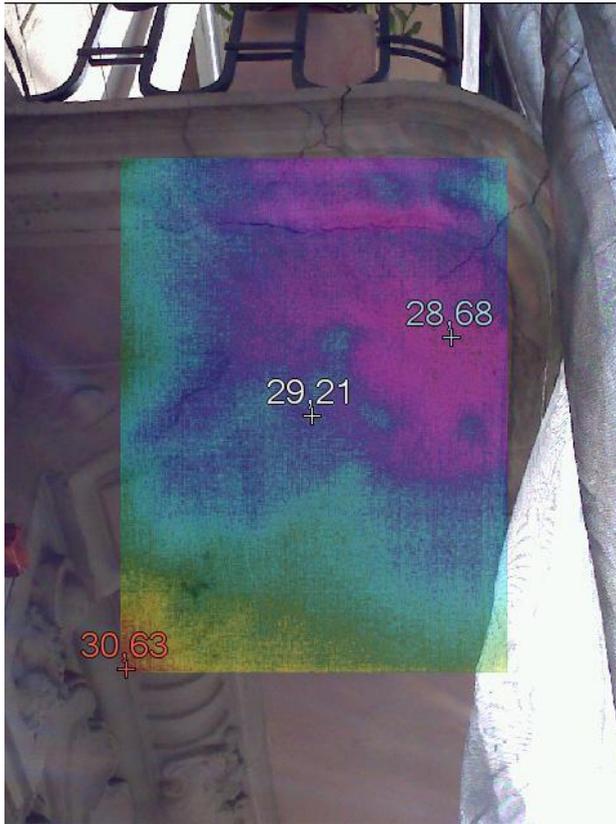
Figura 38. Fotografía de C/ Matías Perelló 17 (Valencia). Termografía de infrarrojos con fusión sobre espectro visible, zonas claramente diferenciadas de menor temperatura que pueden indicar filtraciones de agua a través de fisuras y grietas en la impermeabilización del balcón.

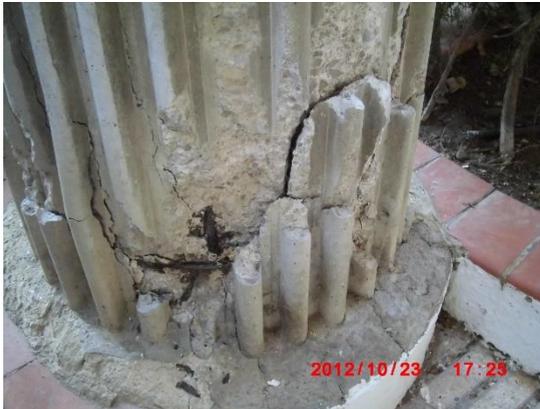
Figura 39. Fotografía de Mancomunidad Amparo Iturbi 32 (Valencia). Pilar de planta anexo a zona de riego continuo y expuesto a la lluvia por azote lateral. Armaduras tanto transversales como verticales seccionadas. Grietas de estallido superiores a 10mm de espesor.

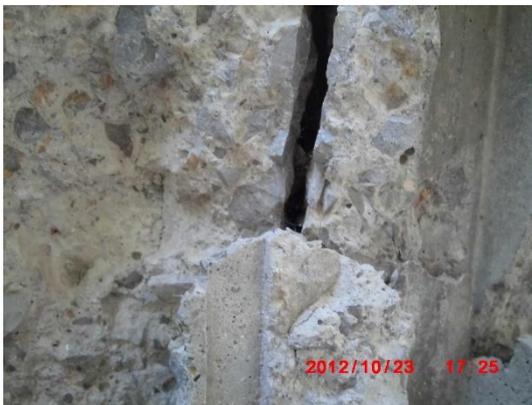
Figura 40. Fotografía de Mancomunidad Amparo Iturbi 32 (Valencia). Detalle de la grieta de la figura 39. Áridos seccionados limpiamente por la grieta, labios de la misma angulosos y superficies de despeje no pulvulentas, todo lo cual indica una resistencia alta del hormigón y unas tensiones importantes de tracción para llegar al estado actual.

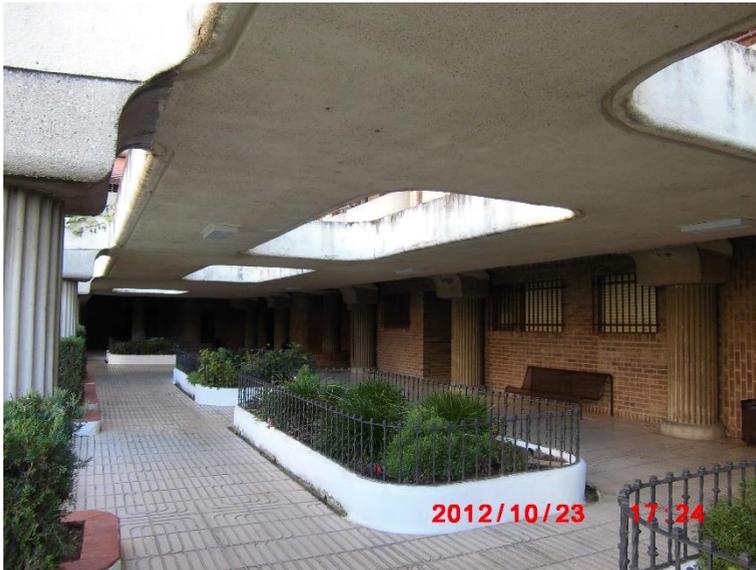
Figura 41. Fotografía de Mancomunidad Amparo Iturbi 32 (Valencia). Marquesina calada en patio interior. Se observa como los pilares de apoyo externos se encuentran expuestos por completo a los agentes atmosféricos y carecen de ningún tipo de protección frente a la carbonatación y penetración de la humedad.

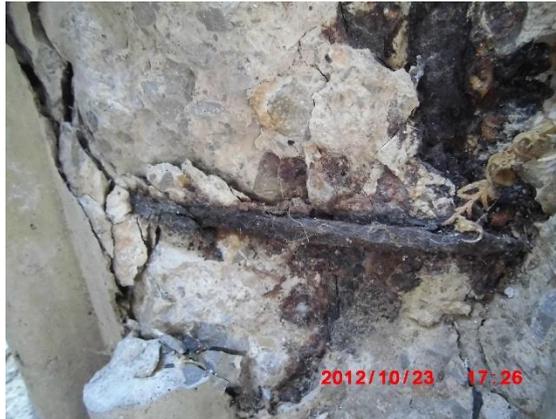
Figura 43. Fotografía Mancomunidad Amparo Iturbi 32 (Valencia). Estado de armadura longitudinal y transversal.

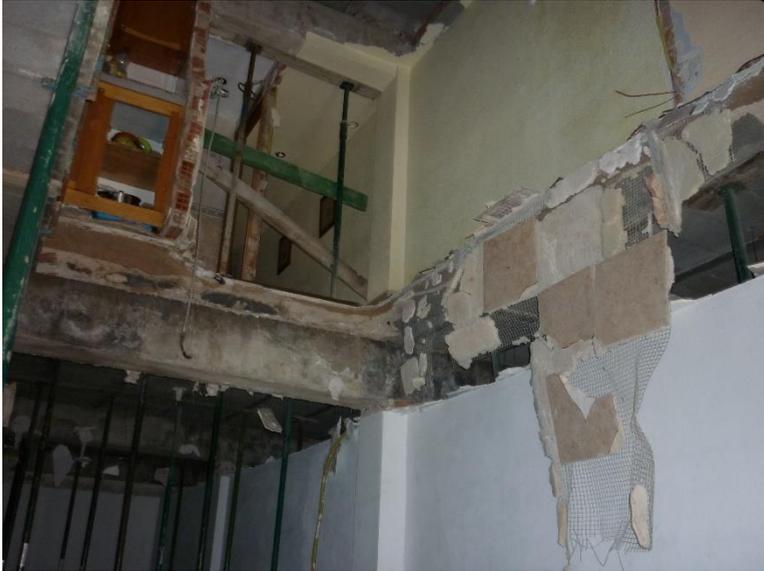
Figura 44. Fotografía de C/Botanic Cavanilles 2 y 4 (Canals), colapso de forjado de viguetas pretensadas (año de construcción 1.971) concatenando el colapso del forjado inmediatamente inferior.

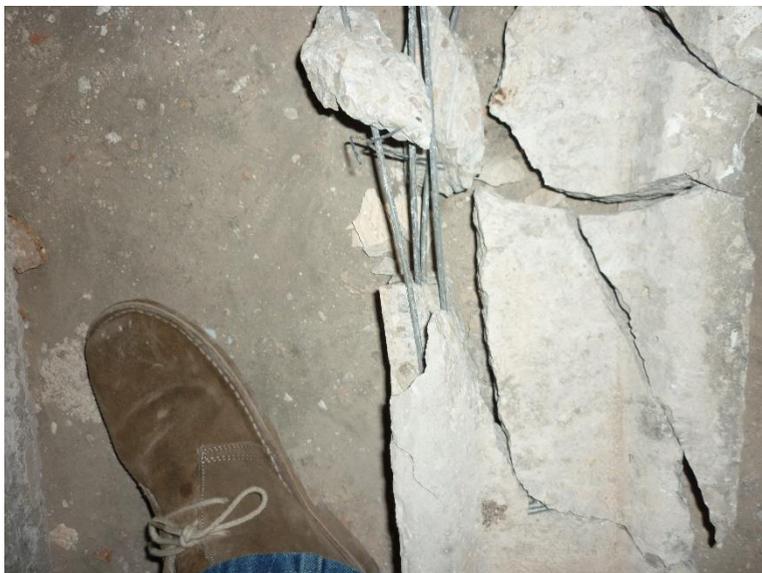
Figura 45. Fotografía de C/ Botanic Cavanilles 2 y 4 (Canals). Detalle de vigueta de los forjados colapsados.

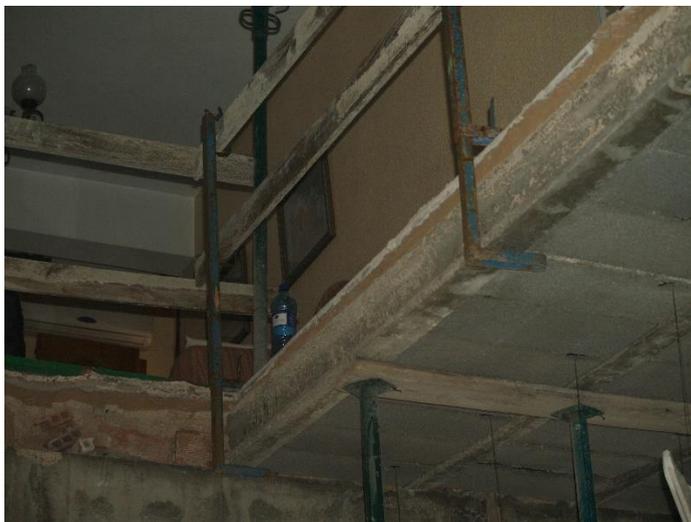
Figura 46. Fotografía de C/ Botanic Cavanilles 2 y 4 (Canals). Flecha de viguetas.

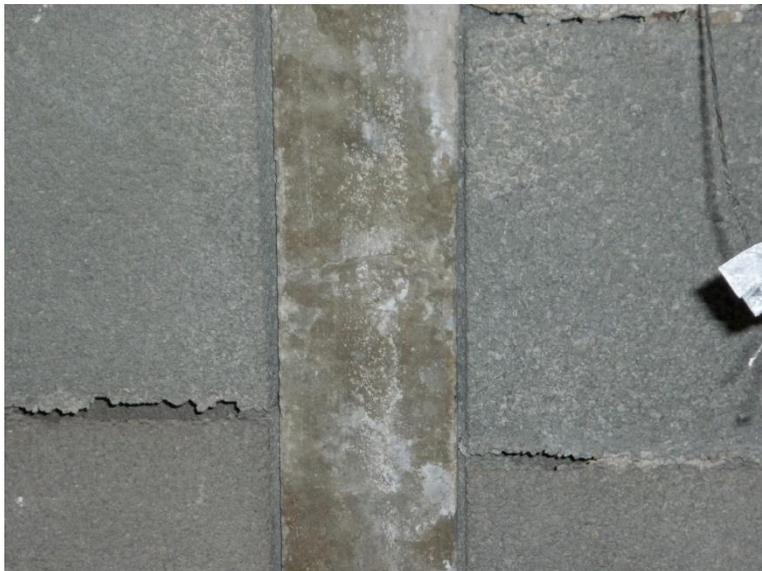
Figura 47. Fotografía de C/Botanic Cavanilles 2 y 4 (Canals), Fisura por rotura de hormigón traccionado.

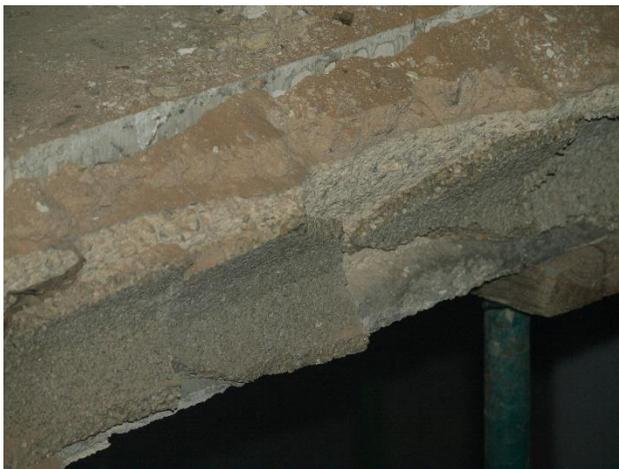
Figura 51. Fotografía de C/ Botanic Cavanilles 2 y 4 (Canals). Detalle rotura de forjado. Áridos sin rotura en la fractura del relleno de los riñones. No existe ningún tipo de armadura en la capa de compresión.

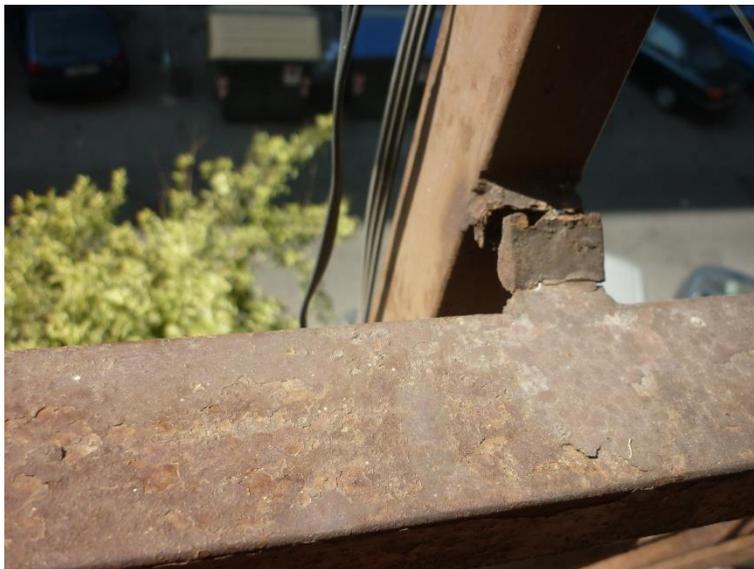
Figura 52. Fotografía de C/Poeta Más Y Ros 5 (Valencia), Detalle de corrosión en barandilla de fachada en su unión con el montante. Rotura de anclaje por pérdida de sección resistente. Posible influencia en las tensiones de rotura por las dilataciones térmicas importantes por ausencia de juntas de dilatación.

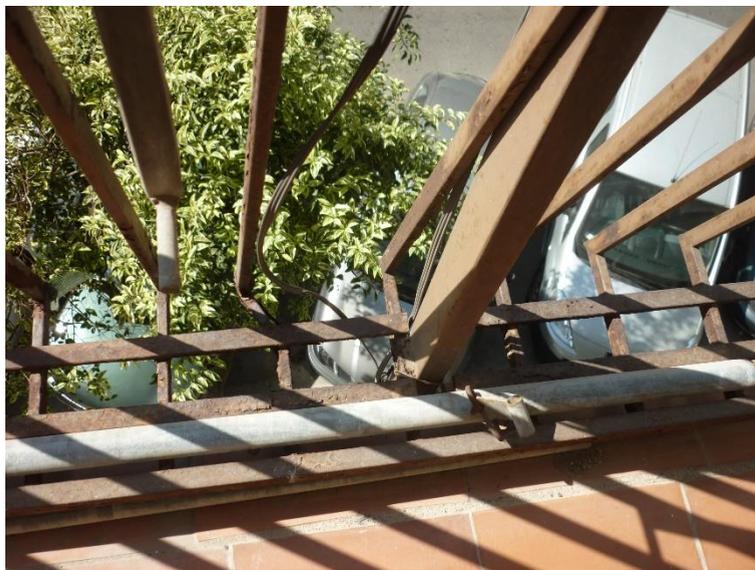
Figura 56. Fotografía de C/Poeta Más Y Ros 5 (Valencia), Detalle de corrosión en barandilla de fachada, doblado de barandal por escasa sección resistente residual.

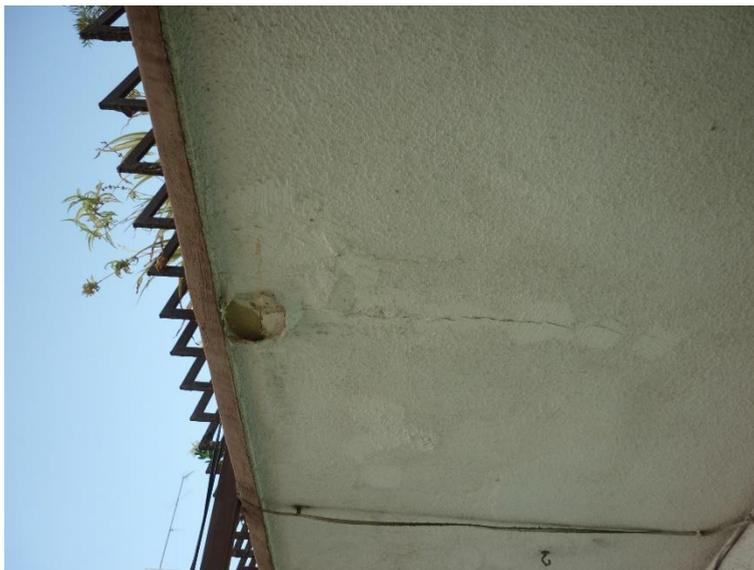
Figura 57. Fotografía de C/ Poeta Más Y Ros 5 (Valencia). Infiltraciones en la cara inferior de la losa de balcón por anclajes empotrados en la cara superior.

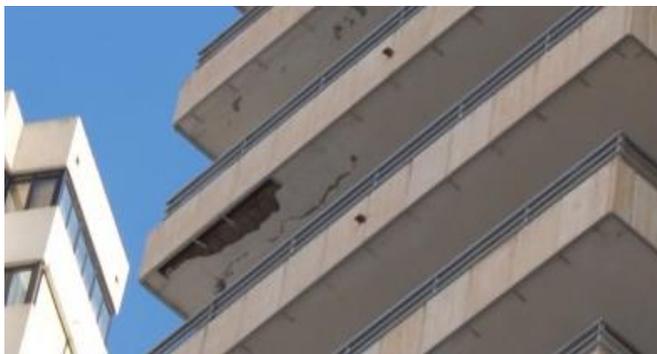
Figura 60. Fotografía de Edificio Buenos Aires (Benidorm). Deterioro avanzado de zuncho de losa de balcón con riesgo inminente de desprendimiento de aplacados sobre la vía pública.

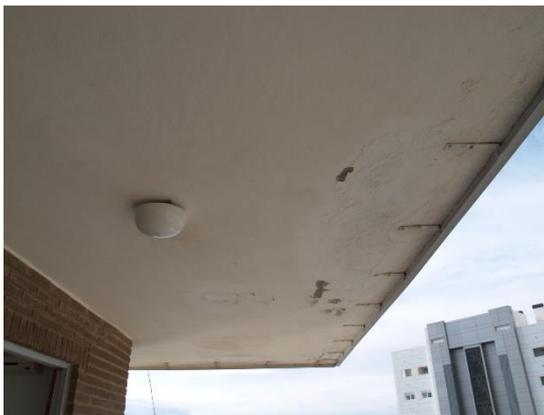
Figura 64. Fotografía de Edificio Buenos Aires (Benidorm). Cara inferior de una losa de balcón. Manchas evidentes de humedades por filtraciones. Se aprecian también los anclajes del perfil metálico dispuesto para contener la caída de las piezas prefabricadas.

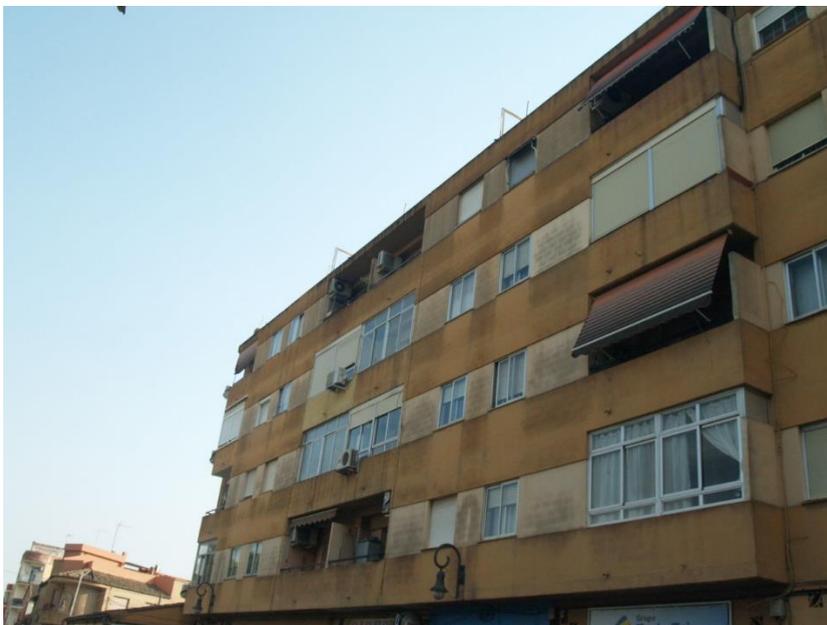
Figura 65. Fotografía de San Juan de Rivera 34 (Aldaya). Patología de espectro de juntas junto con infestación de microorganismos por concentración y permanencia de la humedad.

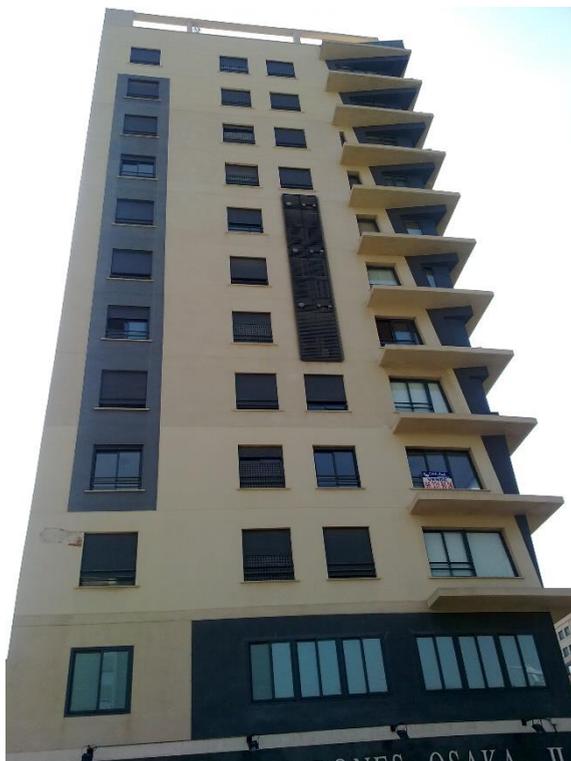
Figura 67. Fotografía de Av. Francia 15 (Valencia). Desprendimientos de enfoscado en fachada.

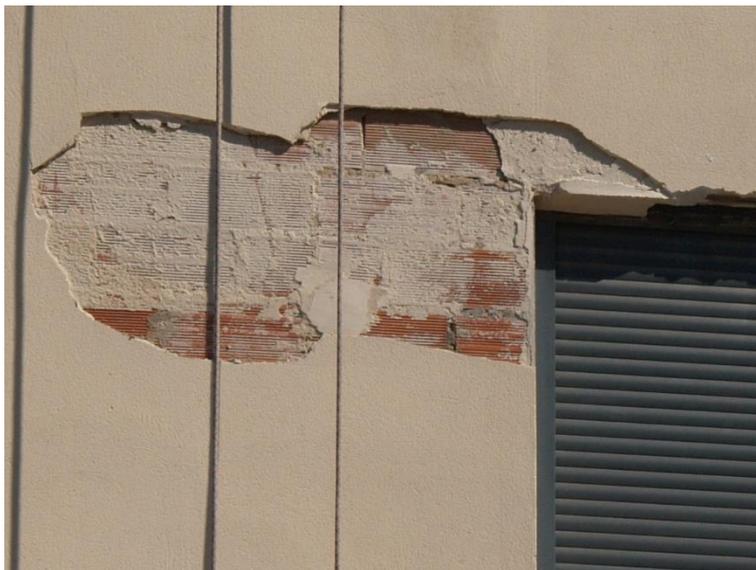
Figura 68. Fotografía de Av. Francia 15 (Valencia). Detalle de desprendimiento.

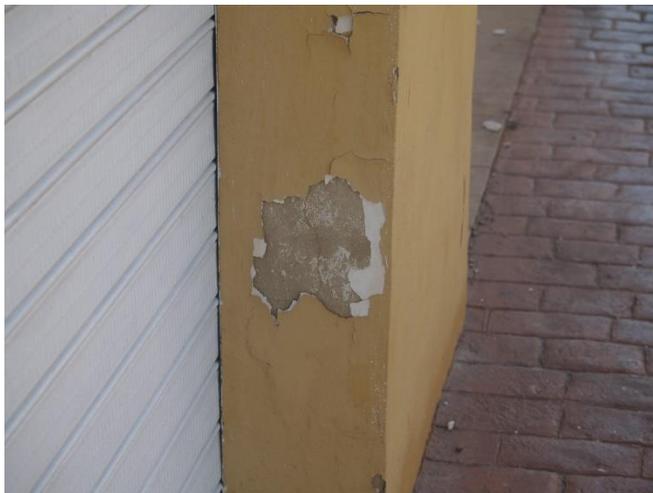
Figura 70. Fotografía de Pza. Mayor 8, 9, 10, 11 y 12, Port Saplaya (Alboraya), Desprendimiento de múltiples capas de pinturas por presión hidrostática negativa (y posibles criptoeflorescencias) originada por humedades capilares ascendentes.

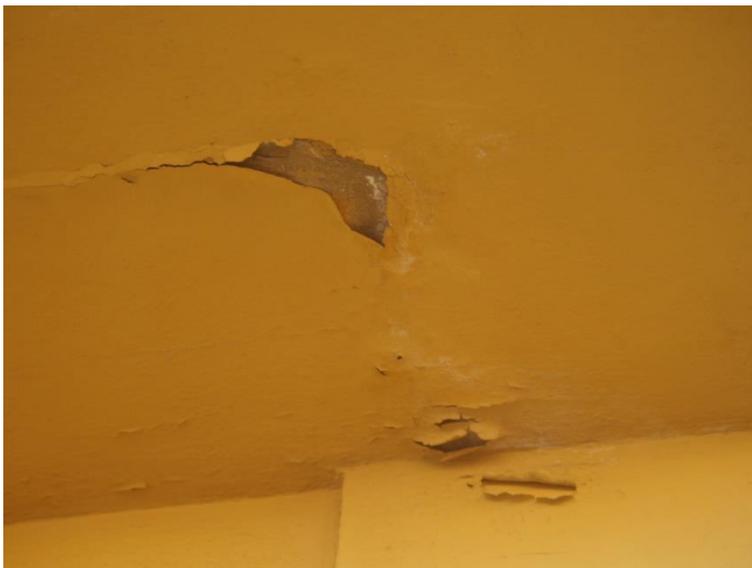
Figura 71. Fotografía de Pza. Mayor 8, 9, 10, 11 y 12, Port Saplaya (Alboraya). Desprendimiento de múltiples capas de pinturas por presión hidrostática negativa y criptoeflorescencias originadas por humedades de infiltración.

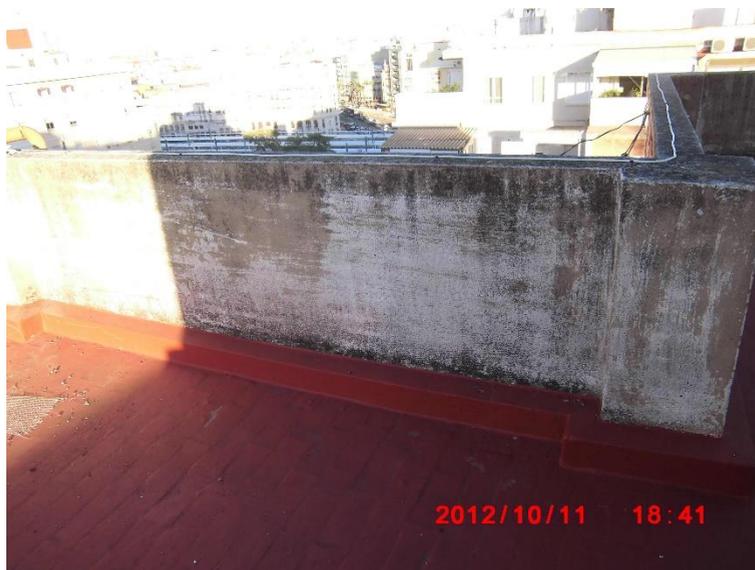
Figura 72. Fotografía de C/ Gil Y Morte 2 (Valencia), pulverización de pintura por pérdida de las cualidades ligantes del aglutinante.

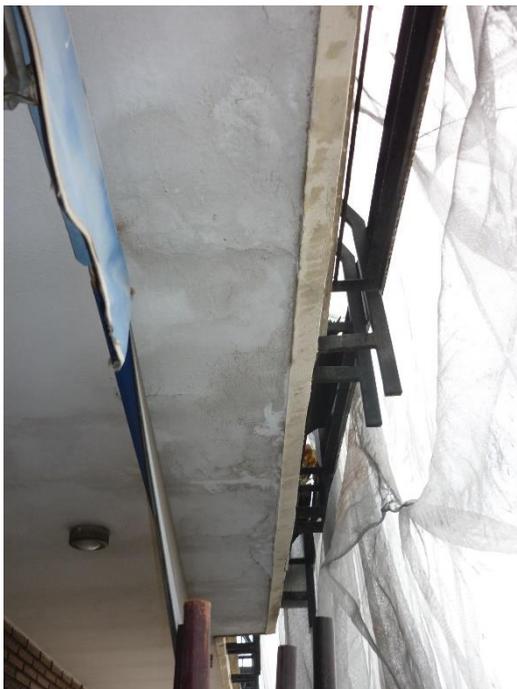
Figura 91. Fotografía de C/ San Vicente Mártir, 166 (Valencia). Manchas evidentes de filtraciones de agua.

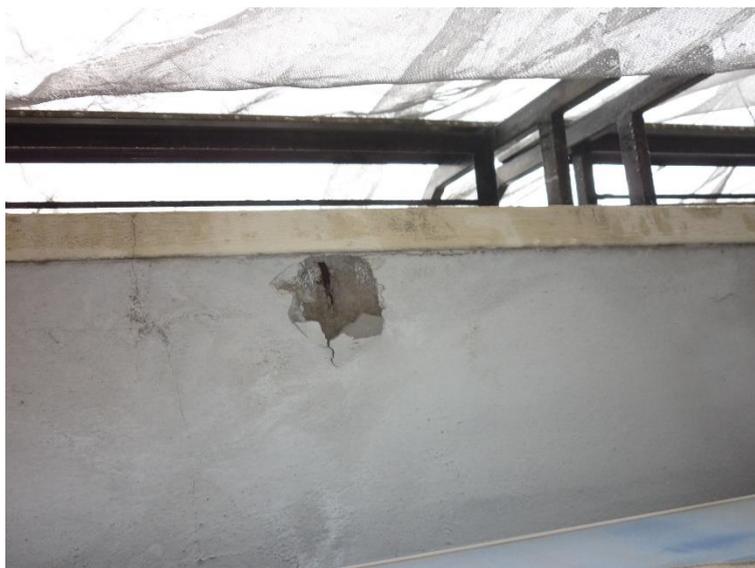
Figura 92. Fotografía de C/ San Vicente Mártir, 166 (Valencia). Cara inferior de losa de balcón con filtraciones. Armaduras de zuncho perimetral corroídas y recubrimientos estallados.

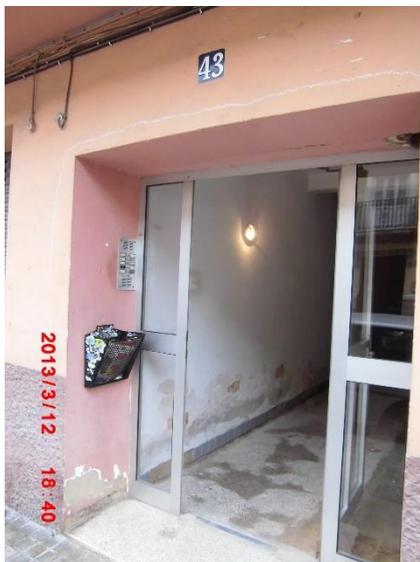
Figura 93. Fotografía de Santo Domingo El Sabio, 43. Humedades de capilaridad en zaguán.

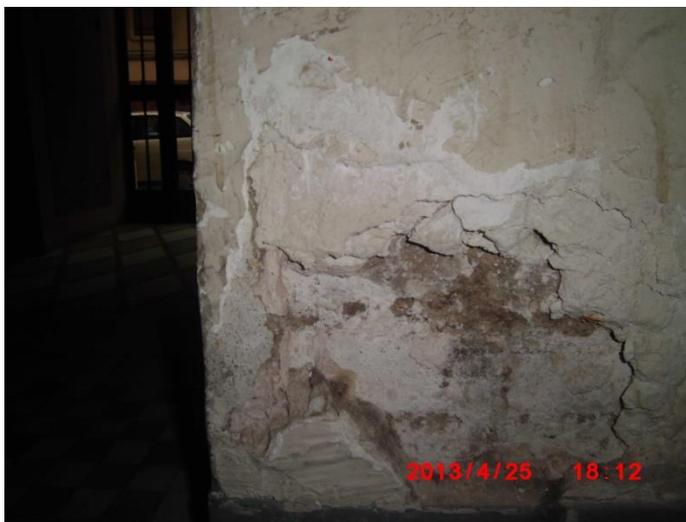
Figura 96. Fotografía de C/Cuba 65 (Valencia). Manchas de humedad en zaguán.
