tfg_la alquería de Tallarós (Valencia): estudio y propuesta de conservación.

Grado en Fundamentos de la Arquitectura
alumna_Mireia Martínez Lledó
tutora_Valentina Cristini A.A. 2015/16

En el presente Trabajo Fin de Grado del Grado en Fundamentos de la Arquitectura se procede al estudio tipológico y constructivo de la **Alquería Tallarròs** (Poble Nou, Valencia), un edificio originario de los s.XV-XVI, con posteriores añadidos y modificaciones, y que presenta un estado de degradación y abandono elevado. De esta manera se propone el análisis profundo que justifique y ampare una propuesta de conservación. Entre los objetivos, destaca el de poner en valor la arquitectura rural valenciana.

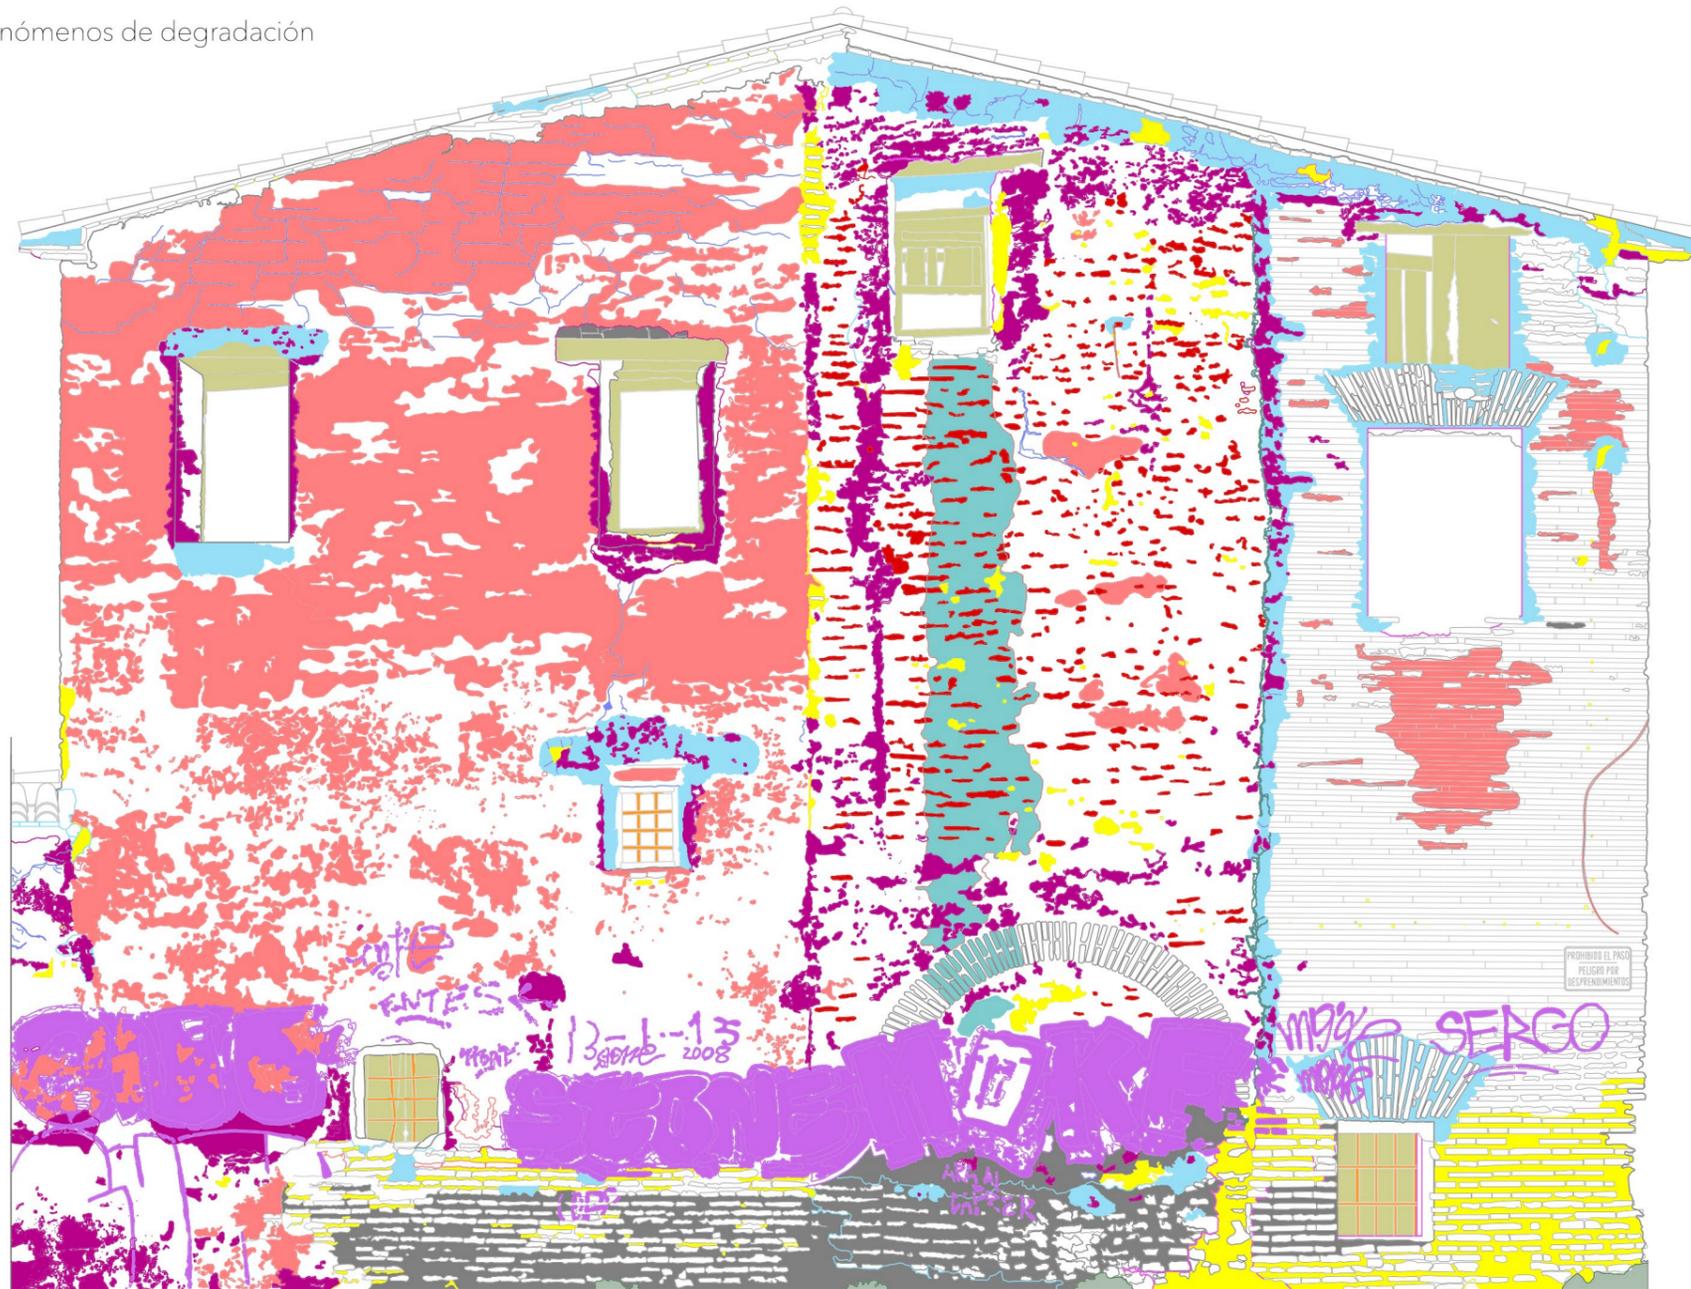
- Desconchado
- Erosión por lavado
- Pérdida de material
- Oxidación
- Deshidratación-alteración cromática
- Fisuras
- Grietas
- Pérdida capa superficial
- Alteración cromática
- Pinturas vandálicas
- Vegetación

El mapeo de fenómenos de degradación de esta parte del alzado de la alquería expresa el grado de mal estado en el que se encuentra el edificio.

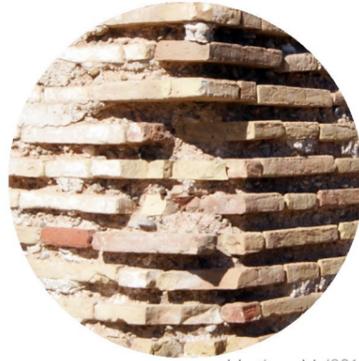
La traba y la resistencia de una fábrica de ladrillo, mampostería o sillería puede verse mermada por la erosión de las juntas, que supone una de las patologías que pueden provocar graves daños. Esta patología se da sobre todo en paños que se ubican al exterior, ya que ésta **pérdida de material se debe en gran medida a la acción de los agentes atmosféricos**. Entre otros, la lluvia y el arrastre de agua provocan el lavado y la merma de material, y cuando se congela el agua, se produce un aumento de volumen que provoca el estallido del agua absorbida en las juntas. Esta patología se ve agravada cuando se dan fábricas con juntas muy anchas o con una débil composición, como morteros de barro, pobres en cal, etc. al ser más frágiles frente a los ataques.

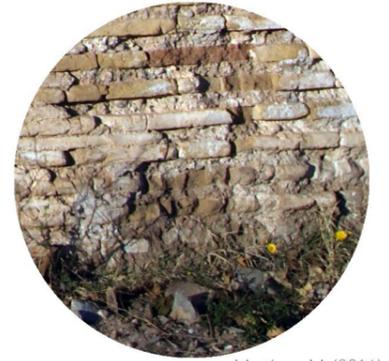
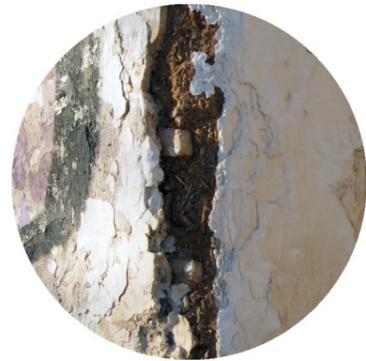
_Humedad por capilaridad en el muro

Aquella que se produce por la **ascensión del agua del terreno a través de la fábrica en contacto con el mismo**. Este fenómeno se da con la presencia previa de humedad en el terreno y la porosidad y avidéz del agua del material. Esta patología puede manifestarse en forma de humedad, manchas o en casos más graves, de desconchados en los enlucidos en la parte inferior de los muros, que puede darse tanto en el interior como en el exterior de este elemento constructivo. Si se utilizan aglomerantes como el yeso o el mortero, el fenómeno puede verse agravado. En el caso que la humedad aparezca en época de lluvias y tras ésta se seque, no se considera patología. Al contrario si ésta permanece de todas formas, puede llegar a generar otras patologías asociadas.

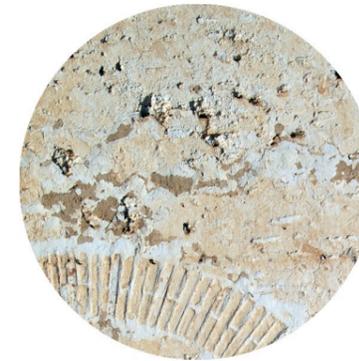
_Erosión del material del muro

La erosión superficial, la erosión profunda, la pulverización, la alveolización, entre otros, son fenómenos que pueden tener un origen mecánico, químico o biológico. Esta patología tiene su origen en factores externos, aunque también influye la propia composición química y predisposición del material que lo conforma. El ataque más común en la piedra y el ladrillo suele provenir de la acción mecánica de los agentes atmosféricos, combinados eventualmente con la contaminación del aire para generar por ejemplo la erosión química. **Todos ellos merman la sección portante del muro en mayor o menor medida en función de la gravedad de la patología y pueden afectar a su estabilidad.**

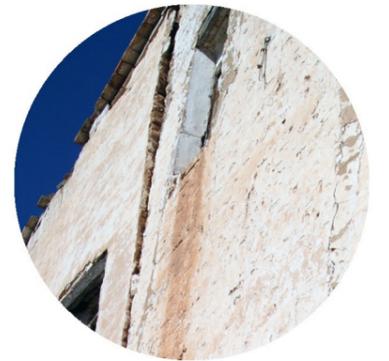
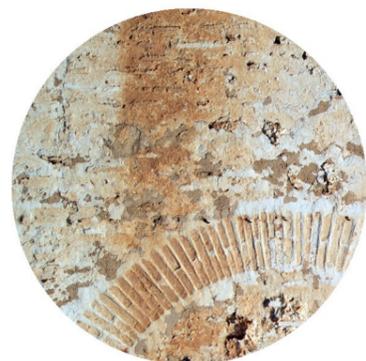
_Abombamiento del muro

El abombamiento del muro de una o ambas caras hacia el exterior **puede ser generado por esfuerzos de compresión, la falta de unión o de solidaridad entre la hoja exterior y la hoja interior de un muro, provocada por una traba deficiente de sus elementos, ya sean ladrillos, mampuestos, sillares, etc.** Este fenómeno es característico de los muros de dos hojas exteriores con relleno interior, cuya heterogeneidad material y estructural facilita esta circunstancia. Los abombamientos pueden aparecer también en muros de sección perfectamente solidaria y aparejada a causa de empujes laterales del terreno en el caso de muros aterrizados, de bóvedas o más raramente de forjados. En estos casos es habitual detectar grietas en el paramento afectado que no se manifiestan en el interior por su característica apertura en V, derivada de la convexión exterior y la concavidad interior.

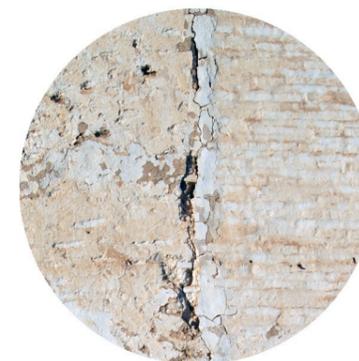
_Lavado en el muro

Las manchas que afectan a los paramentos suelen tener **origen en el arrastre de partículas por medio de agentes externos a la construcción**. En la mayor parte de los casos, los efectos son provocados por la acción del agua de lluvia, que genera chorretones de diversa coloración en función del tipo de partículas que sean erosionadas o arrastradas. Este fenómeno se observa en el entorno de cornisas, balcones o alféizares, y en elementos metálicos recibidos en la fábrica en proceso de oxidación. Debemos añadir que las partículas de contaminación atmosférica pueden influir en la aparición de ésta patología, pudiendo desencadenar problemas como la aparición de hongos o vegetación favorecida por la presencia de agua.

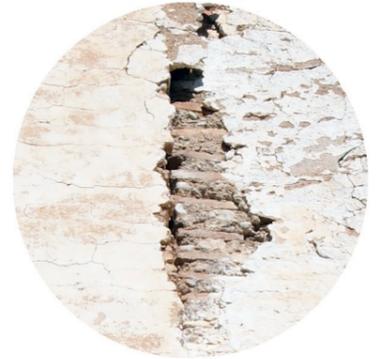
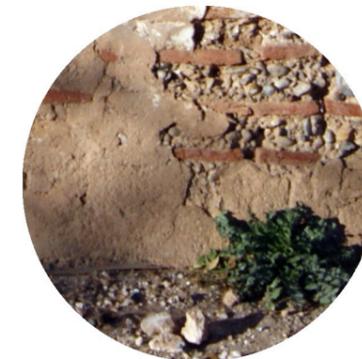
El desconchado de un revestimiento viene generado por la pérdida de adherencia entre este y la fábrica o base que le sirve de soporte. Debido a la **pérdida de contacto y de las condiciones de unión**, la capa que conforma el acabado tiende a separarse. La pérdida de adherencia puede deberse a distintas situaciones entre las cuáles se encuentran los cambios higrotérmicos, **fenómenos tensionales** entre revestimiento y cerramiento generados por esos cambios o por **falta de condiciones de agarre en el muro** que garantizan la estabilidad del acabado. En muchos casos, el desconchado viene precedido por un cuarteamiento de la superficie, se produce una entrada de aire, agua, entre otros agentes en los espacios intersticiales que aparecen entre el paramento y el revestimiento, de modo que la separación se agrava hasta finalizar con la caída de la capa de acabado.

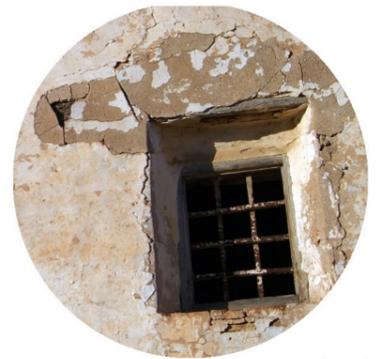
Las pelladas de mortero en la arquitectura tradicional, utilizadas para reparación o rejuntados puede suponer una pésima *praxis* y una patología en potencia, incluso antes de que surjan los primeros problemas. Los daños generados por estos elementos impropios pueden llegar a ser constructivos, incluso estructurales, además de estéticos. **La rigidez de los morteros empleados es incompatible con la flexibilidad que caracteriza a los elementos constructivos utilizados en la arquitectura vernácula**. La falta de transpirabilidad se puede traducir en condensación del vapor de agua en el interior; su composición puede afectar negativamente a otros elementos de la construcción, como la madera y el yeso. Como conclusión, estos elementos impropios pueden desencadenar procesos de degradación graves para estos muros.

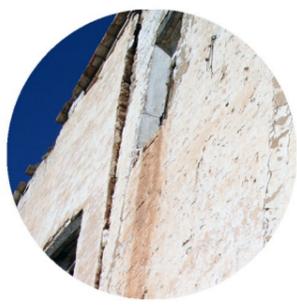
Abombamiento del muro

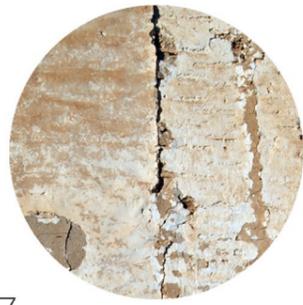
Grieta en la parte central del alzado

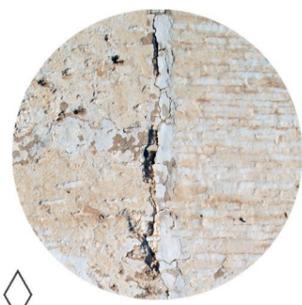
Grieta en la parte derecha del alzado

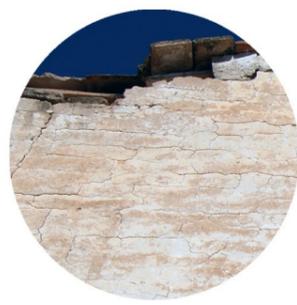
Fisuras en la parte superior del alzado

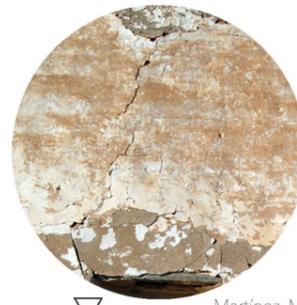
Grieta entre los dos vanos

En el caso que nos ocupa, tras el estudio de la fábrica y la consideración de la causa de las grietas, que en el caso más grave es por las condiciones diversas de fábricas adyacentes, se considera oportuno clasificar las discontinuidades como en el segundo caso.

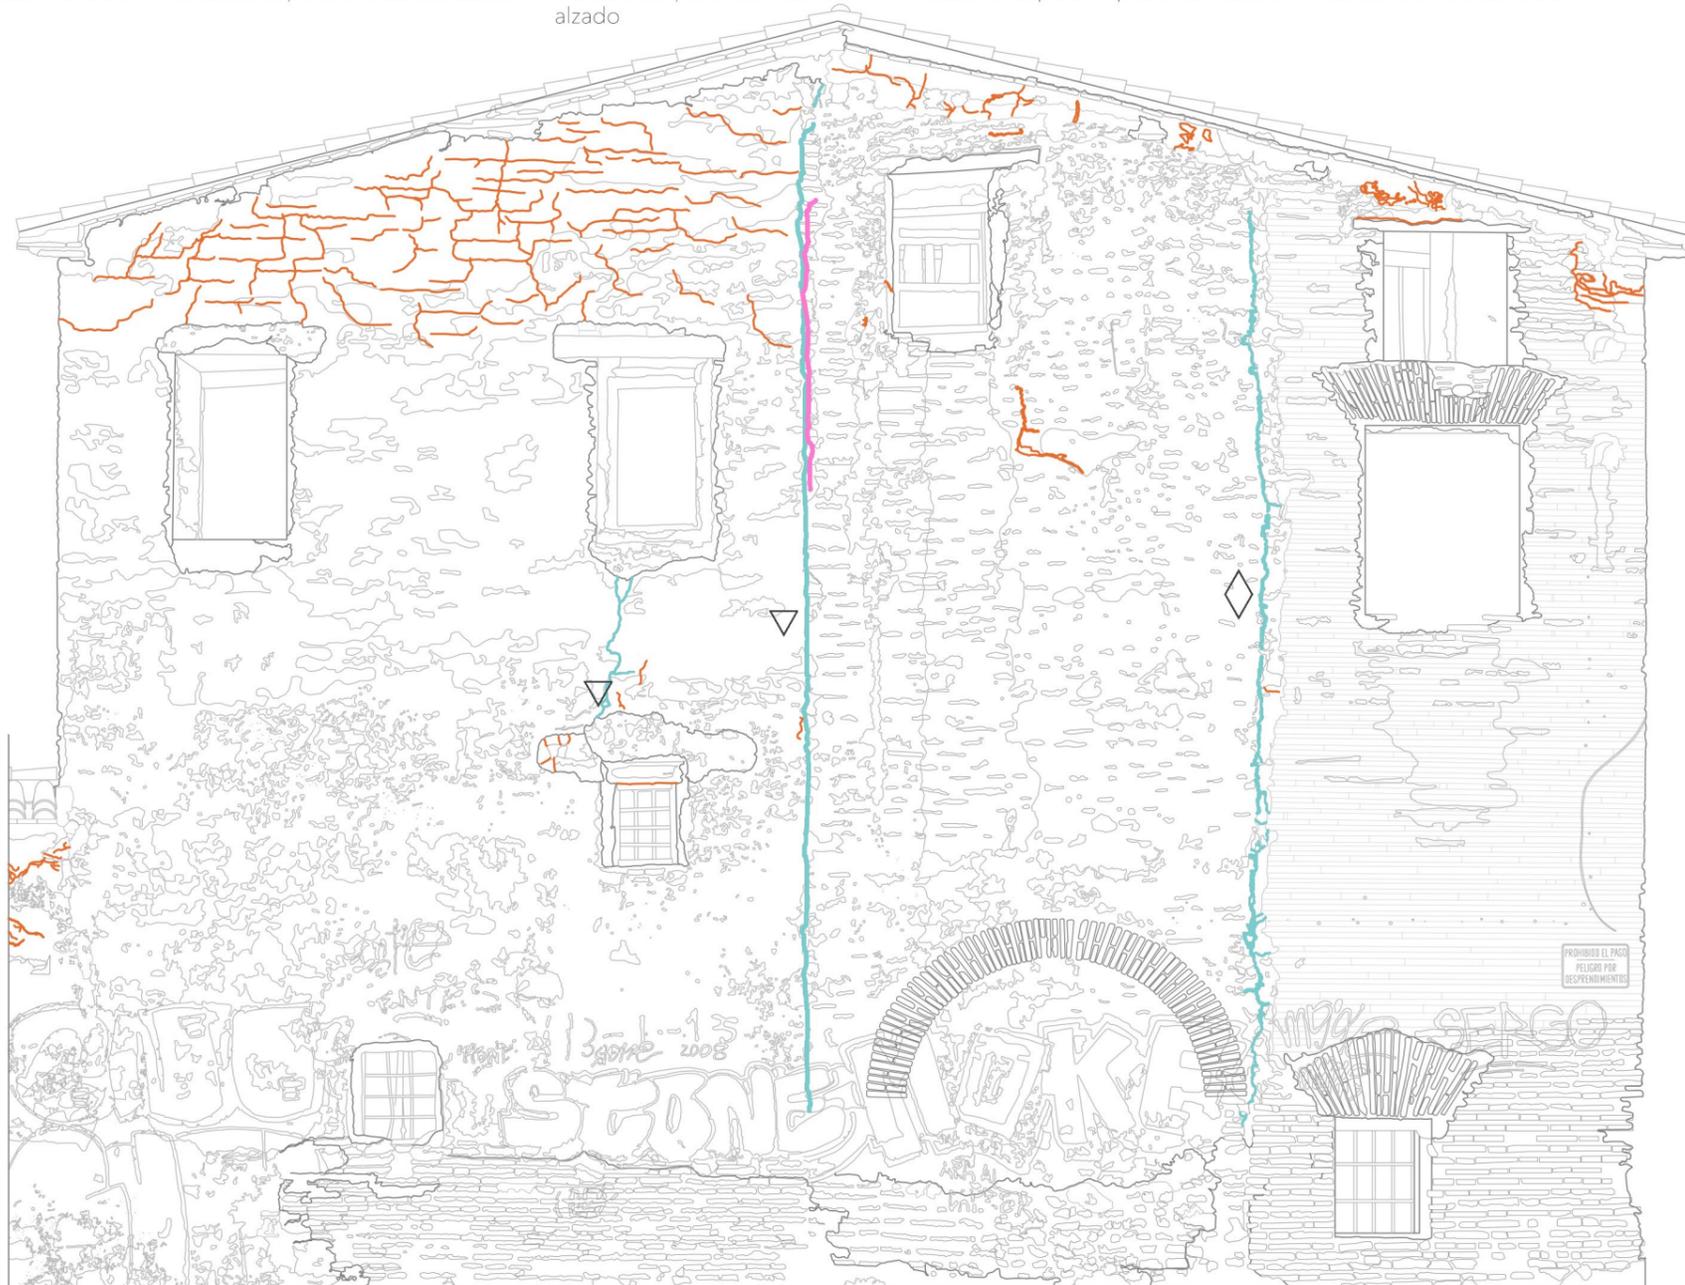
▽ Grieta abierta en la parte superior y cerrada en la inferior

◇ Grieta abierta en la parte central y cerrada en los extremos

- Fisuras
- Grietas
- Abombamiento
