Rehabilitación estructural y mejora eficiencia energética en vivienda unifamiliar.

La vivienda a estudio se encuentra en la C/ Sagrada Familia del municipio de Alhama de Murcia en la Región de Murcia. Alhama de Murcia está compuesto por 5 pedanías claramente diferenciadas en altas y bajas con 21.298 habitantes ocupando una superficie de 311.55 Km²

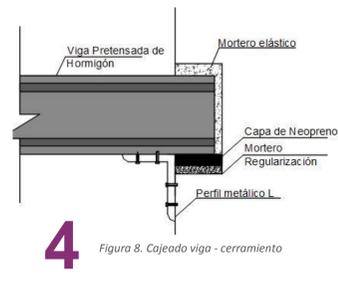
Figura 8. Cajeados viga - cerramiento
