Rehabilitación de una vivienda en Camporrobles, refuerzo estructural, adaptación en sostenible y con eficienciaenergética alta.

MANUEL TORRES GONZÁLEZ

ESCOLA TÈCNICA SUPERIOR
ENGINYERIA
D'EDIFICACIÓ

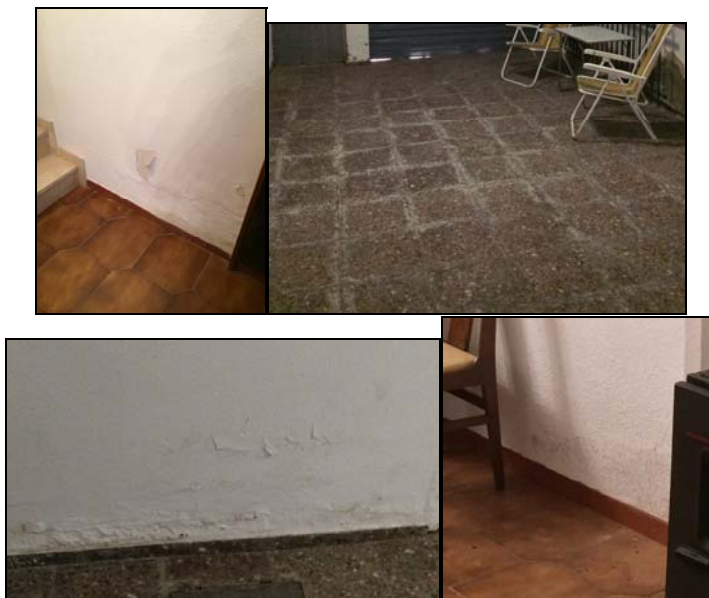
Este problema se puede apreciar prácticamente en toda la vivienda y viene propiciado por una ascensión capilar de la humedad del subsuelo. Es consecuencia de la falta de una solera adecuada en la vivienda que pueda evitar la aparición de humedades por lo que en el interior de la vivienda se pueden apreciar los problemas que esta provocando.

Ilustración 64: Humedades por capilaridad. Fuente propia.

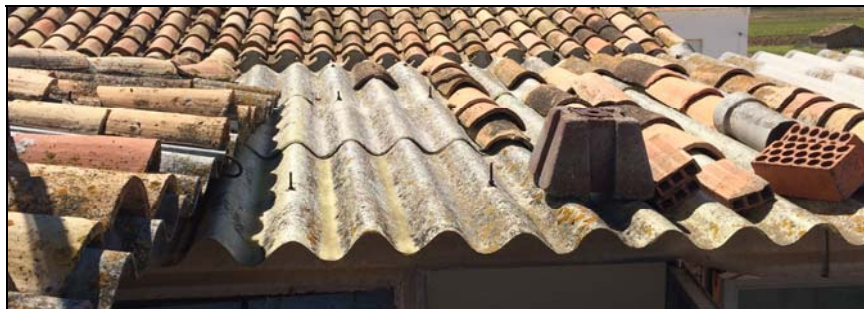
En la siguiente imagen, se puede apreciar como se tapaban mediante tejas curvas las diferentes filtraciones que iban apareciendo a lo largo de la cubierta. Además se colocaban elementos pesados para evitar el levantamiento de la cubierta lo que también puede provocar filtraciones.

Ilustración 65: Cubierta zona pública. Fuente propia.

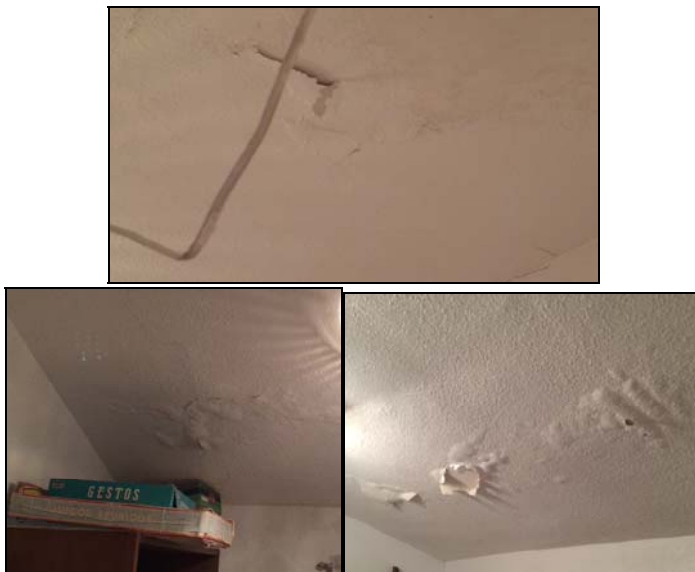
Esto se puede apreciar únicamente en la zona privada de la vivienda donde se encuentran las habitaciones, ya que en la zona pública no existe ningún revestimiento interior y se puede apreciar la placa ondulada de fibrocemento de la cubierta.

Ilustración 66: Desprendimiento enlucido de techo. Fuente propia.

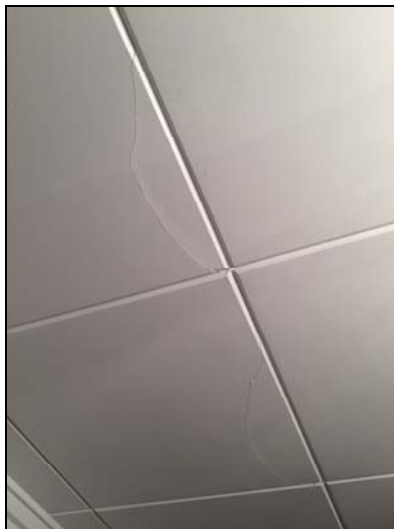
La única habitación que tiene falso techo de escayola es el salón principal de la vivienda y fue añadida en la reforma de 1986. En dicha escayola aparecen grietas a lo largo de la misma como se puede apreciar en la siguiente imagen. Esto puede ser debido por diferentes causas, por un movimiento en la cimentación, por la dilatación y contracción de los materiales debido a las condiciones extremas cambiantes o por la alta humedad relativa del ambiente provocada por la gran altitud del pueblo.

Ilustración 67: Grietas en escayola de techo. Fuente propia.

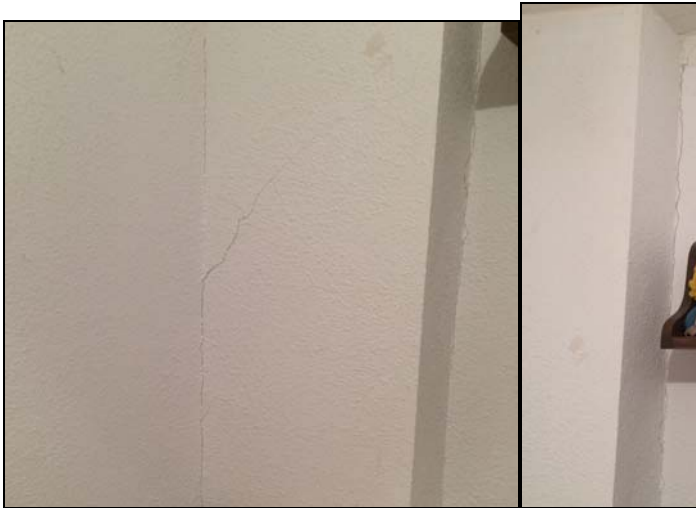
Encontramos varios casos en la vivienda de grietas o fisuras verticales en los encuentros de la tabiquería con los pilares. Posiblemente, sea un

Ilustración 68: Grietas verticales en encuentro de tabique y pilar. Fuente propia.

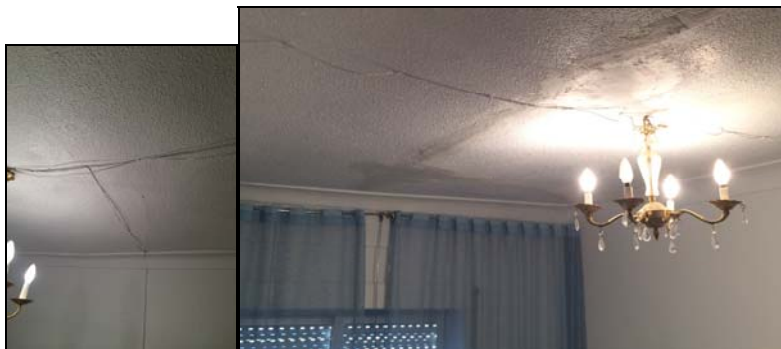
Ilustración 69: Pandeo forjado planta cubierta. Fuente propia.

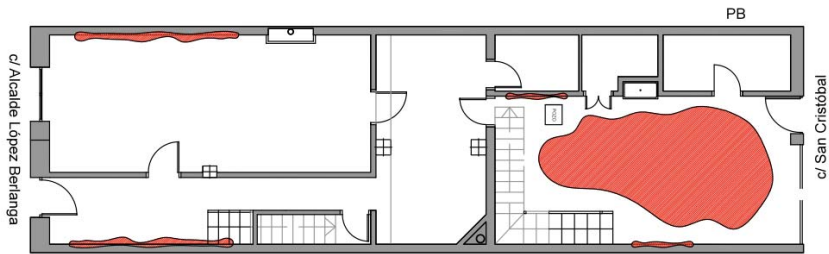
Ilustración 70: Mapeo de **HUMEDADES POR CAPILARIDAD**. Fuente propia.

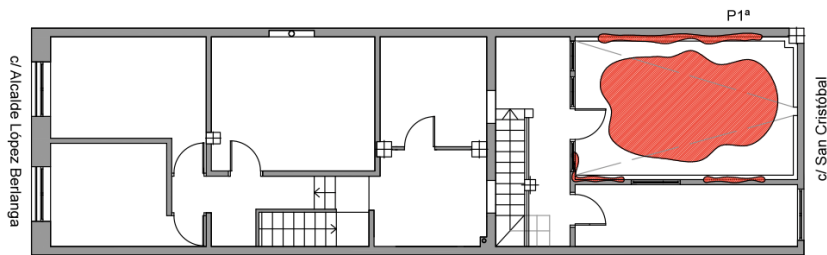
Ilustración 71: Mapeo de **ORGANISMOS**. Fuente propia.

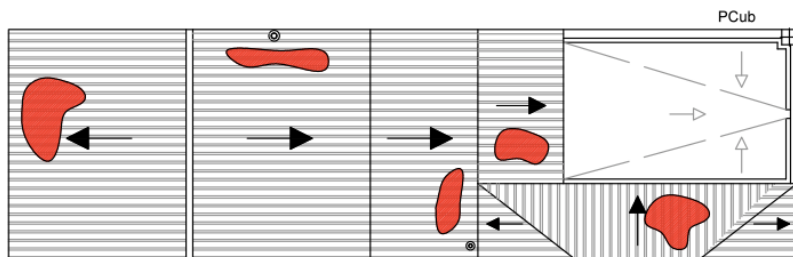
Ilustración 72: Mapeo de **FILTRACIONES EN CUBIERTA**. Fuente propia

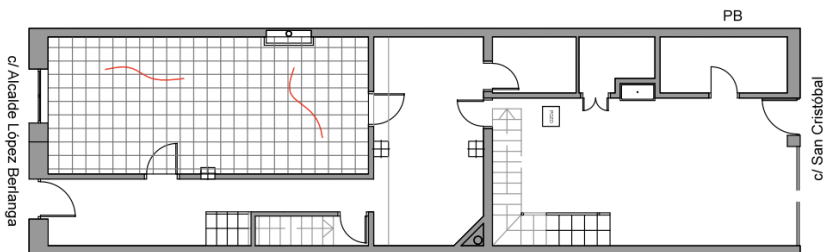
Ilustración 74: Mapeo **GRIETAS EN ESCAYOLA**. Fuente propia.

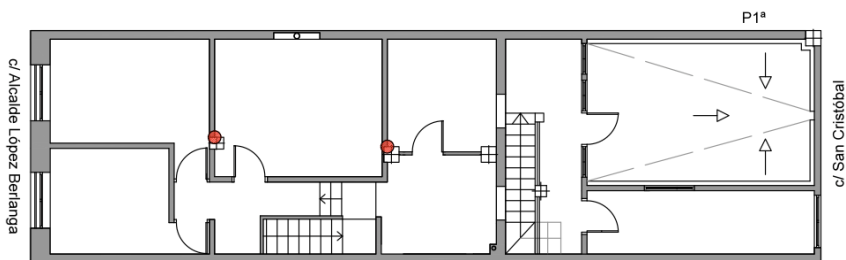
Ilustración 75: Mapeo de **GRIETAS VERTICALES EN ENCUENTROS**. Fuente propia.

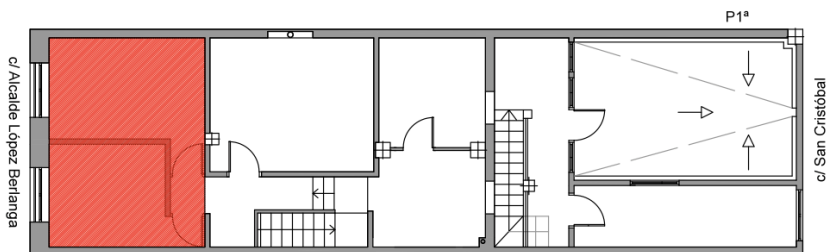
Ilustración 76: Mapeo de **PANDEO DE FORJADO**. Fuente propia.

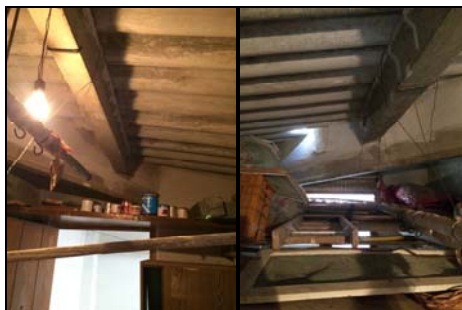
Ilustración 123: Cubierta actual placa ondulada de fibrocemento que sustituiremos chapa grecadaprelacada. Fuente propia.

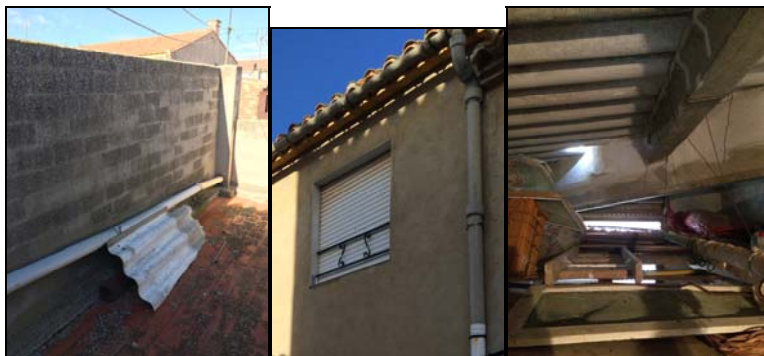
Ilustración 134: Elementos de fibrocemento que contienen amianto de la vivienda. Fuente propia.
