ESTUDIO DEL ESTADO DE CONSERVACIÓN DE LAS PINTURAS MURALES DE DIONÍS VIDAL DEL TRASAGRARIO DE LA IGLESIA PARROQUIAL NTRA. SRA. DE LA MISERICORDIA DE CAMPANAR.

Presentado por Delia Todolí Román
Tutor: Mercedes Sánchez Pons

Facultat de Belles Arts de Sant Carles
Grado en Conservación y Restauración de Bienes Culturales
Curso 2015-2016

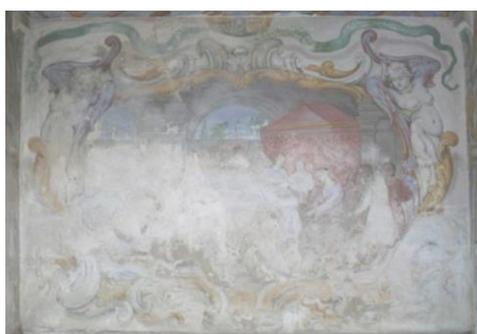
Figura 47. Escena 9, preintervención.

A través del informe proporcionado por la misma empresa, se conoce que las dos escenas intervenidas se encontraban en un estado crítico, destacando la avanzada acción de las eflorescencias salinas que provocaban la pérdida del *intonaco*, con la consecuente interrupción formal y matérica de la lectura de cada una de ellas. Además también presentaban grietas, fisuras, abolsamientos y suciedad superficial⁵⁵.

Por otro lado, para controlar la humedad se instaló en el trasagrario el sistema inalámbrico Mursec Eco®, el cual realiza electroósmosis inversa⁵⁷ para evitar la aparición de humedad por capilaridad.

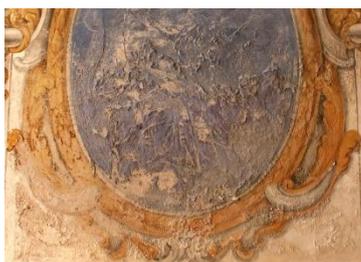
Figura 53. Escena 4, humedad por filtración.

Finalmente, y dado que los daños se encuentran muy localizados, se cree que la humedad por capilaridad no es la causa principal de los focos de humedad concentrados en las escenas 4, 8 y 9, pero sí podría estar originando problemas de en el resto de la estancia y la pintura mural. Se cree que la vivienda

- En la bóveda, viéndose afectada la escena 4, se observa filtraciones de agua. Las sales que transporta el agua se cristaliza en superficie formando velos blanquecinos (Fig. 63) y costras de sales (Fig. 62), lo que interrumpe la correcta lectura formal de la pintura. A causa de la difícil accesibilidad a la zona no se ha podido analizar el estado de los morteros y el tipo de sales de esta zona en concreto, pero debido al tiempo que lleva la filtración afectando a la pintura mural, ya que en el informe de restauración ya se habla de este daño pero no se le pone solución, los estratos podrían encontrarse disgregados.

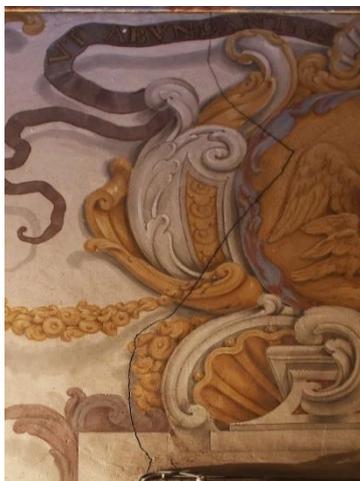
Figura 58. Escena 12, grieta.

- Las grietas de mayor profundidad y separación se encuentran en los dinteles, escena 11 y 12 (Fig. 58). Estas grietas pueden deber su mayor profundidad y dimensión en comparación con el resto al movimiento generado en el muro al abrir y cerrar las puertas. Las vibraciones causadas por el movimiento de las puertas ocasionan pérdidas de película pictórica y separación de estratos al tratarse de una zona débil.

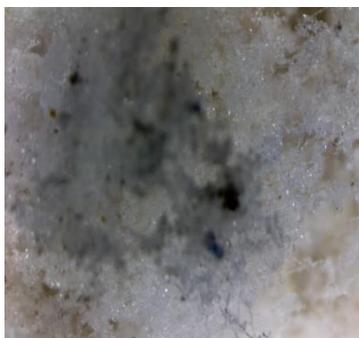
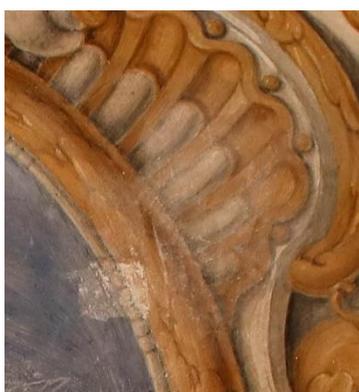
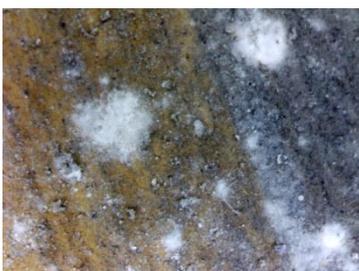
- La humedad que asciende por capilaridad afectando las escenas 8 y 9 transporta sales que cristalizan bajo la superficie, en concreto entre el *arriccio* y el *intonaco*, provocando roturas, separación y desprendimiento del *intonaco* (Fig. 60). Las criptoeflorescencias que surgen causando los daños, se manifiestan como formaciones algodonosas de filamentos de sal. Asimismo se aprecia como las sales evitan aflorar a través de los morteros de reposición que se utilizaron en la restauración de 2009, rodeando estas zonas y concentrándose las eflorescencias en los bordes de estas (Fig. 59).

Figura 61. E. salinas, formaciones filamentosas, x110.

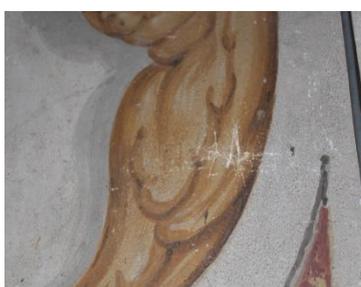
Se observan pequeñas lagunas que causan la interrupción formal y matérica de la lectura de la pintura mural (Fig. 65).

La morfología y dimensiones de las diversas pérdidas es muy dispar, generalmente no superan los 10 cm de diámetro a excepción de tres lagunas localizadas en la cúpula. Desde el punto de vista estructural se puede decir que el mural presenta daños de diferentes tipos, desde superficiales en las que únicamente se observa la pérdida del *intonaco*, hasta faltantes en los cuales se llega a observar el soporte mural. Ninguna de las lagunas se encuentra situada en un punto importante de la pintura mural, generalmente están localizadas en fondos, marcos arquitectónicos o figuras secundarias.

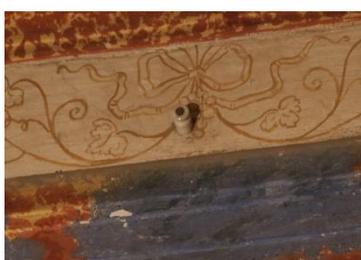
A causa de una instalación eléctrica actual y del indebido uso del trasagrario, en zonas determinadas se aprecian arañazos realizados con un objeto punzante (Fig. 66). Además, también se puede observar orificios, causados seguramente por la utilización de clavos debido a su simetría, y grapas de sujeción de cables de una instalación anterior a la actual (Fig. 67).

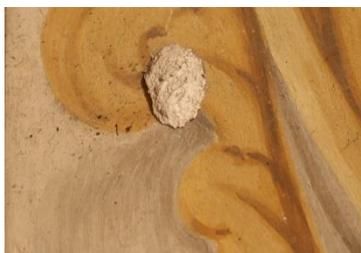
Figura 68. Manchas, x70.

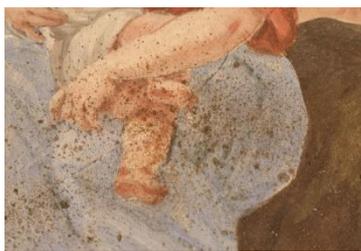
Figura 69. Salpicadura yeso.

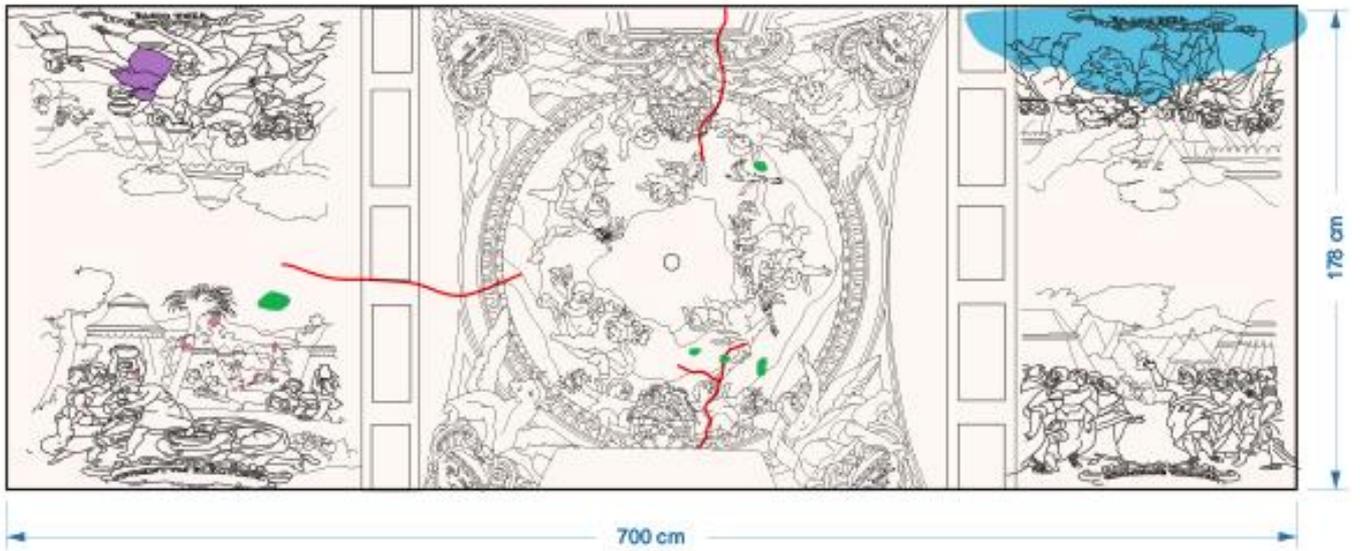
Figura 74. Mapa de daños escenas 1, 2, 3, 4, y 5.

- Grietas de gran longitud pero sin apenas separación y profundidad que afectan a diferentes escenas:
 - Escena 1: Destacan tres grietas que van desde los laterales norte, este y oeste de la escena hacia el centro de la cúpula y desaparecen a mitad de recorrido hacia esta zona.

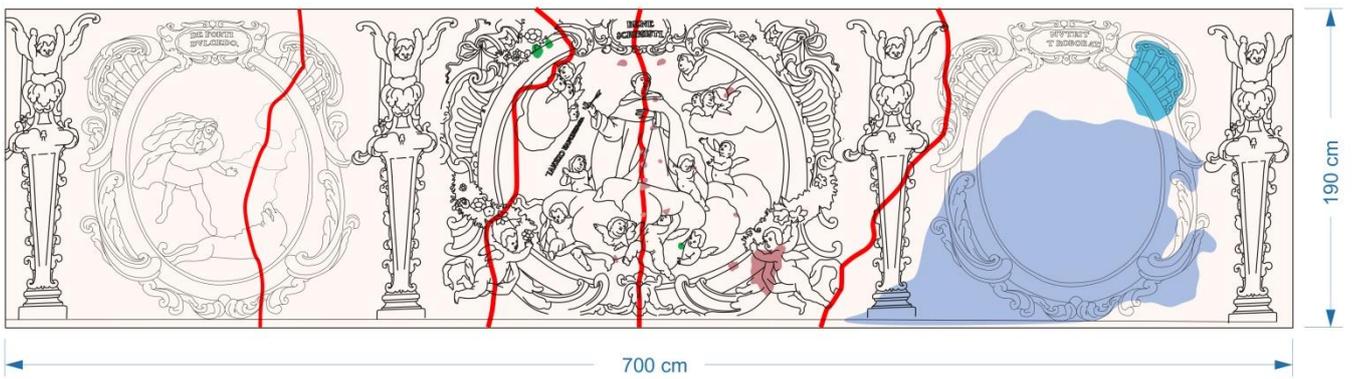
Figura 75. Mapa de daños escenas 6, 7 y 8.

- Escena 6, 7 y 8: Muestran cuatro grietas, una en la escena 6 y 7 y dos en la escena 8, que cruzan el mural desde la parte superior hasta la inferior.

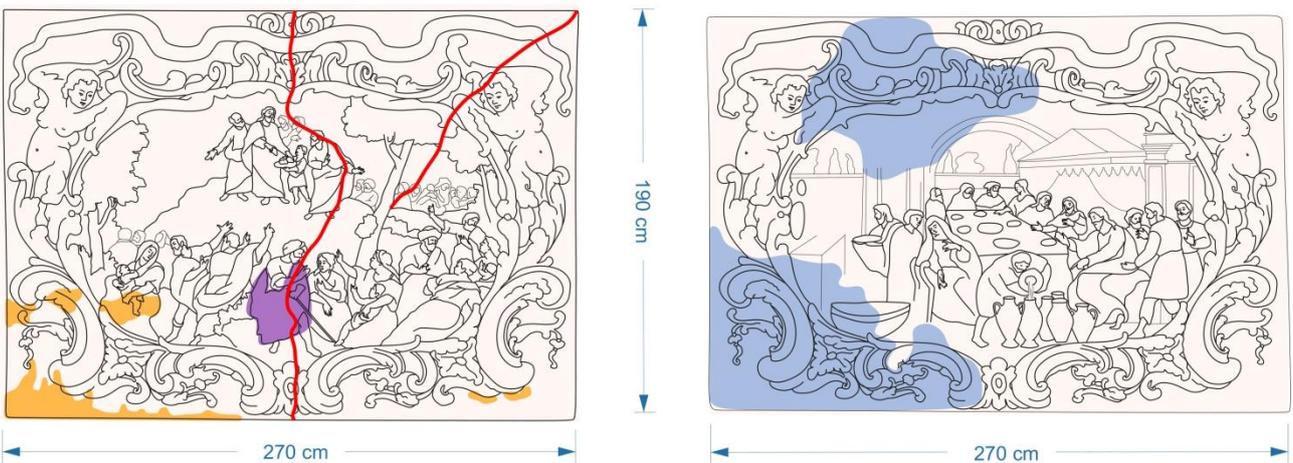
Figura 76. Mapa de daños escenas 9 y 10.

- Escena 10: Se ve afectada por una grieta que va desde la parte superior a la inferior aproximadamente por la mitad de la escena. También, se observa una grieta de menor dimensión que comienza en la esquina superior derecha y va hacia el centro de la escena.
