**EL ALTAR PORTÁTIL DE LA VIRGEN DEL
PILAR. ESTUDIO TÉCNICO Y ESTADO DE
CONSERVACIÓN**

Presentado por Elisa Martínez Zerón

Facultad de Bellas Artes de San Carlos

Grado en Conservación y Restauración de Bienes Culturales

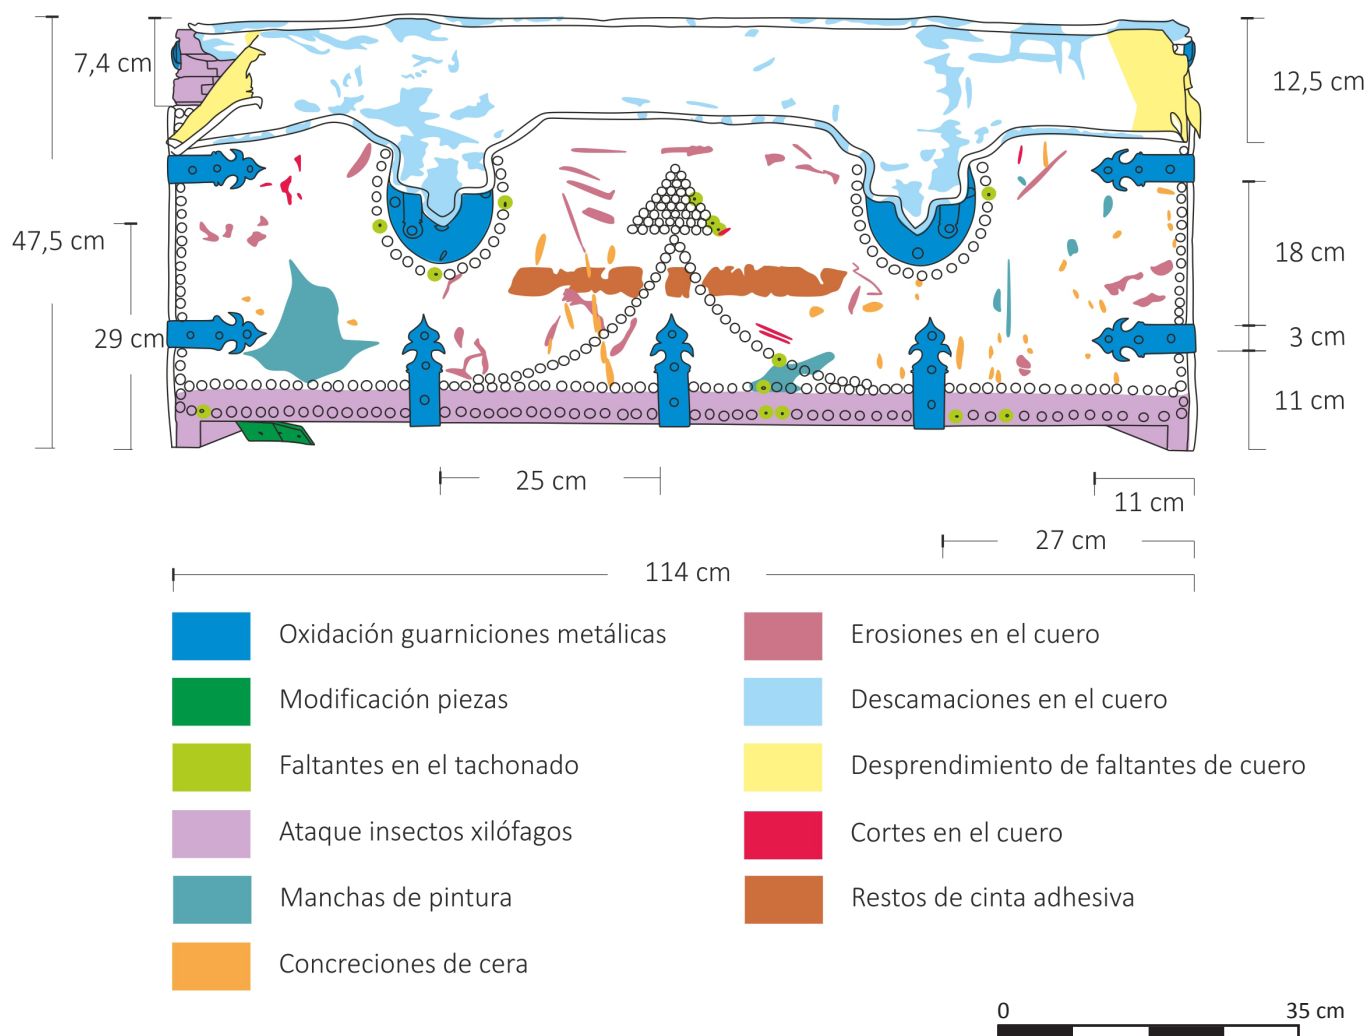
Los deterioros que se observan en los numerosos diagramas de patologías (ver Anexo III) y (Fig. 61), pueden dividirse en tres categorías:

61. Diagrama de daños de la parte frontal.

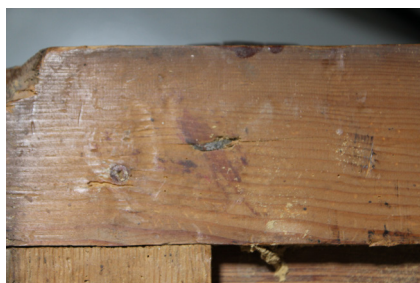
62. Detalle de la madera de una de las alas abatibles, donde se aprecia el considerable oscurecimiento de la madera.

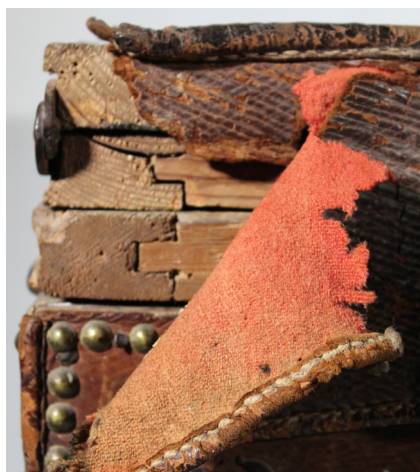
67. Detalle de la rotura y faltantes del faldón de cuero en una de las esquinas.

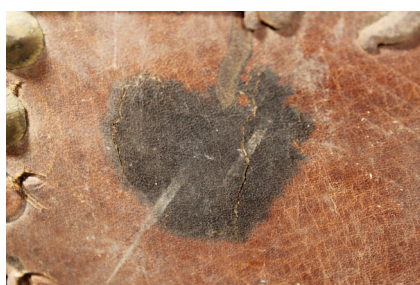
68. Detalle de la mancha generada por una caída accidental de pintura durante el proceso creativo.

Presenta defectos de técnica, como las manchas de pintura negra que se observan en ciertas zonas del cuero (Fig. 68), habiéndose integrado en su estructura química, por tratarse de pintura en base aceite, generando un aspecto de tinción integrada en la pieza en lugar de un estrato filmógeno superpuesto al cuero.

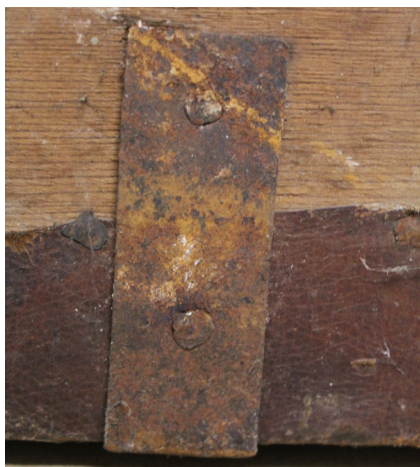
Todas las guarniciones metálicas, tanto las que forman parte del sistema constructivo, como las ornamentales, al estar expuestas a un entorno húmedo con presencia de oxígeno, han sufrido una corrosión electroquímica⁸¹ continuada, agravada por factores ambientales como el hollín, suciedad y partículas en suspensión. En esta reacción espontánea de oxidación-reducción, el proceso de corrosión consta de dos etapas: en una primera fase, el metal se convierte en ion Fe (II), y en una segunda, migra a la superficie húmeda y al combinarse con el agua, se oxida formando Fe (III); el último proceso es la destrucción de la pieza de metal en sí, ya que se pierde materia original a medida que el deterioro avanza.

70. Detalle de oxidación en escuadra situada en la base del arca.

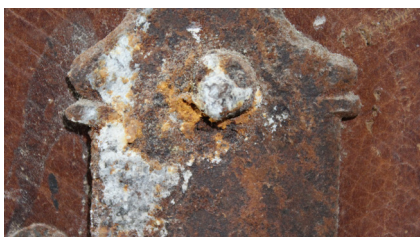
71. Detalle de los depósitos de sales presentes en las escuadras de la zona trasera.

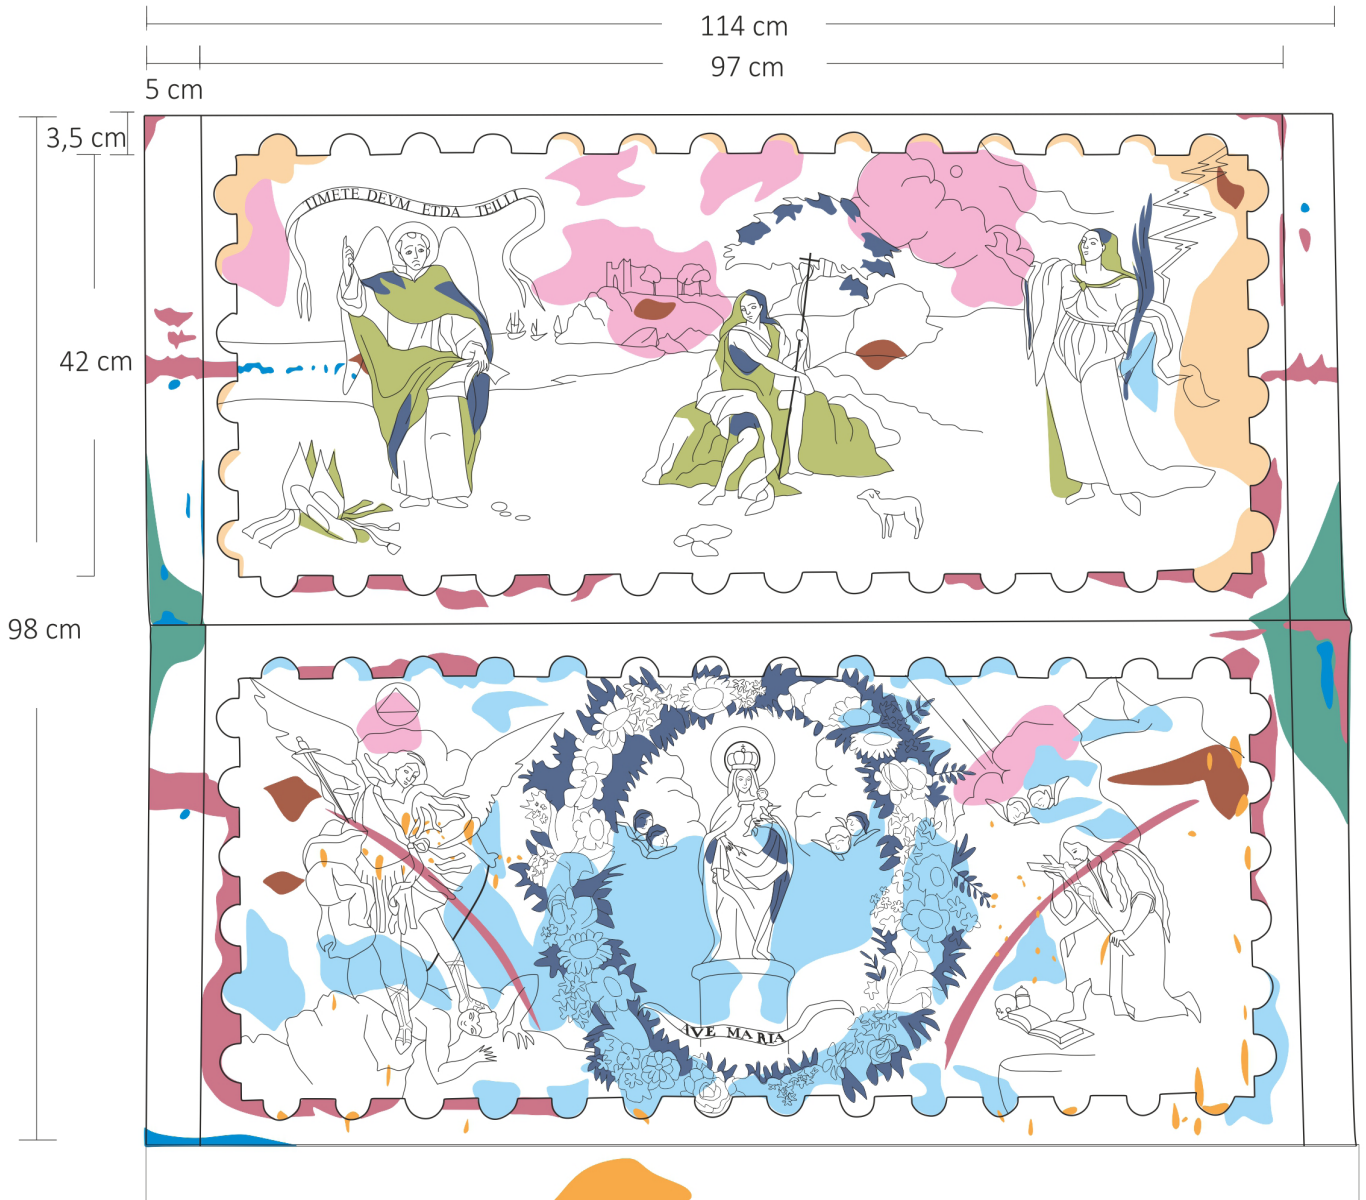
73. Diagrama de daños de la película pictórica.

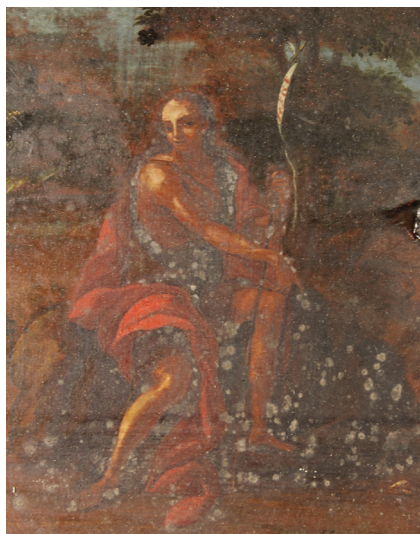
74. Detalle de las manchas circulares en San Juan Bautista.

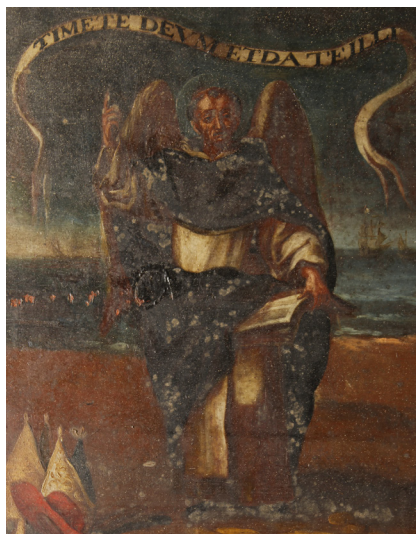
75. Detalle de las manchas blancas en San Vicente Ferrer.

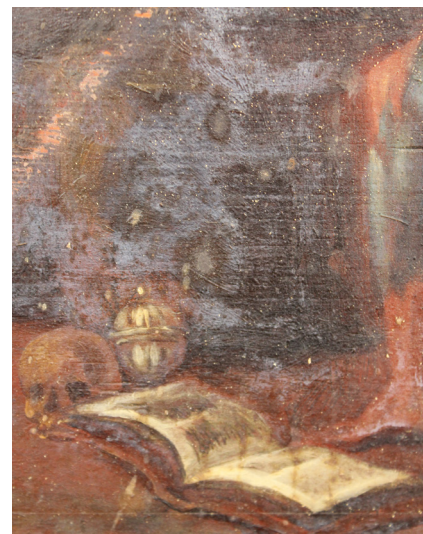
76. Detalle de pasmado en la zona de los atributos de María Magdalena.

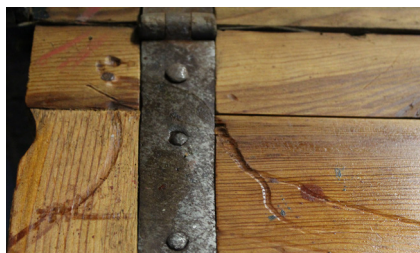
79. Erosiones de la madera en la zona de una de las alas abatibles.

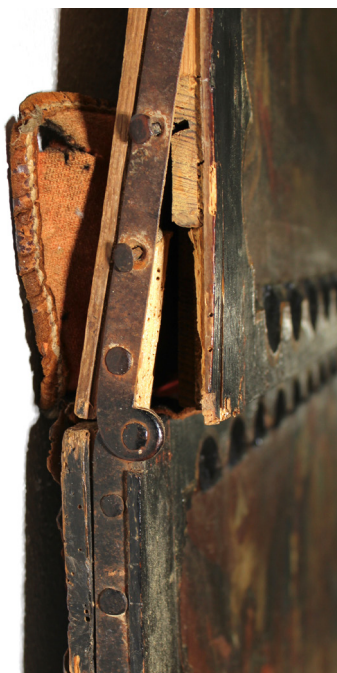
81. Separación de piezas de madera por ataque de insectos xilófagos.

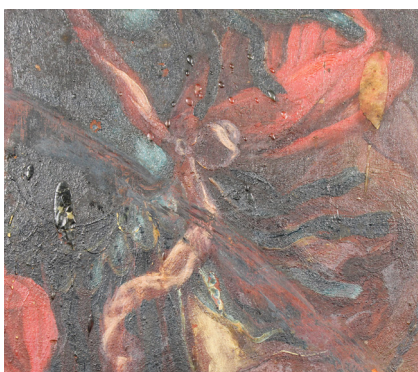
87. Detalle de los depósitos de cera y la erosión en la figura de San Miguel.

Sin embargo el daño más acusado se localiza en el panel inferior, sobre las figuras de San Miguel y María Magdalena (ver diagramas de daños en Anexo III), con unas erosiones profundas de forma convexa, que suponen la pérdida de todos los estratos pictóricos.

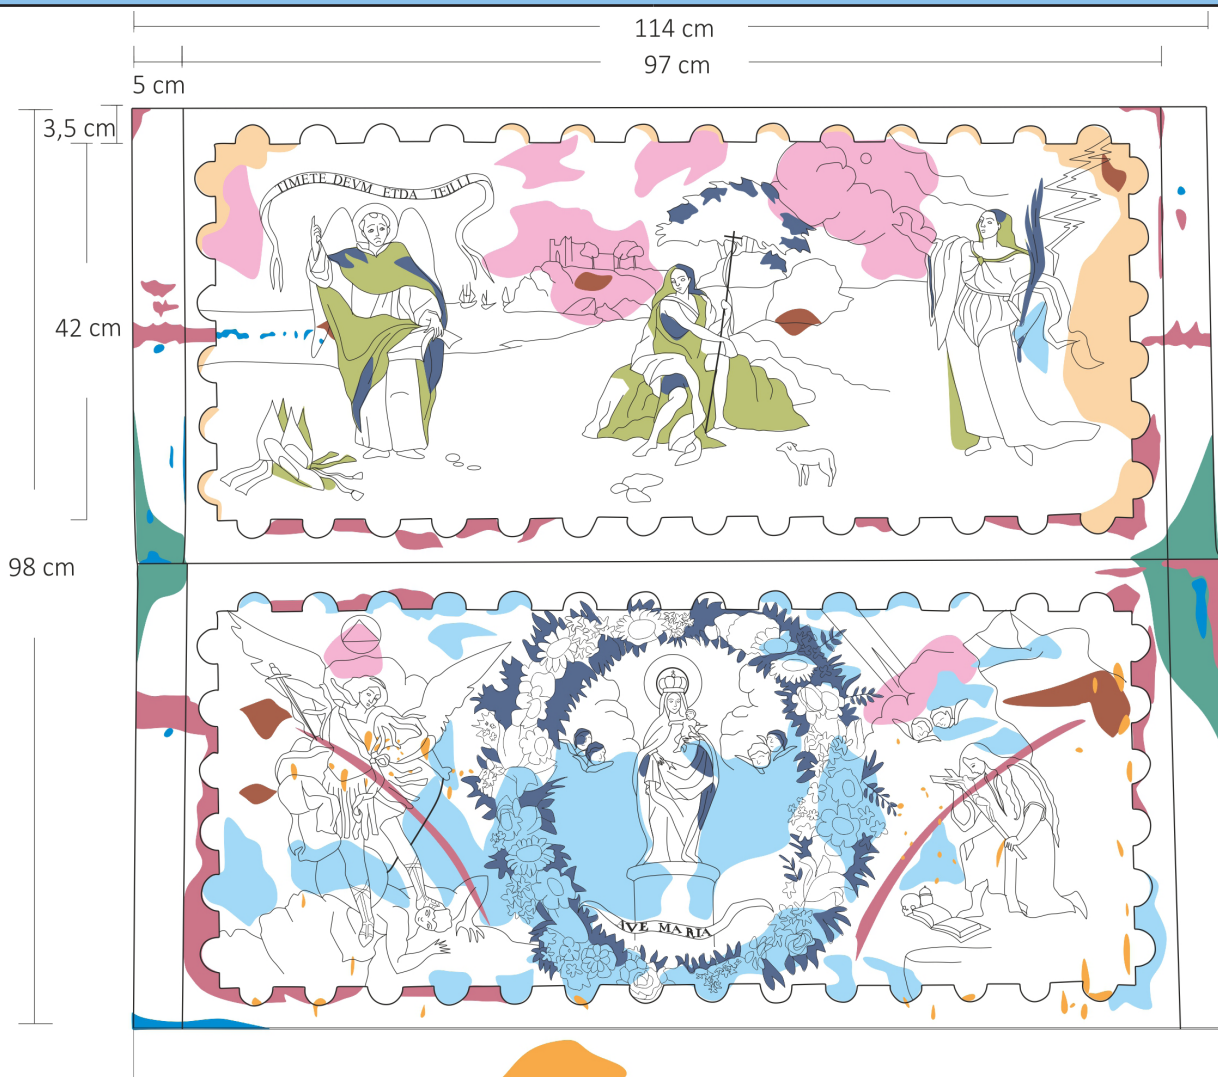
DIAGRAMAS DE DAÑOS: ESTRATOS PICTÓRICOS

CRAQUELADOS / GRIETAS: No Envejecimiento: Falsas:									
CAZOLETAS: No LAGUNAS: X ABOLSAMIENTOS: No PULVERULENCIA: X									
EROSIÓN: X QUEMADOS: No Granulaciones: Ampollas: Cráteres:									
HUMEDAD: Si Pasmados: X Manchas: Microorganismos:									
ALTERACIÓN DEL BARNIZ: No hay Intensa: Media: Suave:									
Oxidación: Pérdida de transparencia: Amarilleamiento: Pasmado: Aplicación irregular:									
SUCIEDAD SUPERFICIAL: Polvo: X Hollín: X Cera: X Grasa: X Deyecciones: Barro:									
Otros: Exhudaciones resinosas y manchas grasas
