**EL RETABLO DE LA VIRGEN DEL PILAR DE
LA IGLESIA DE SAN BERNARDO ABAD
DE GEA DE ALBARRACÍN**

**ESTUDIO HISTÓRICO-TÉCNICO Y ANÁLISIS DEL ESTADO
DE CONSERVACIÓN**

Presentado por Rocío Castellote Simón

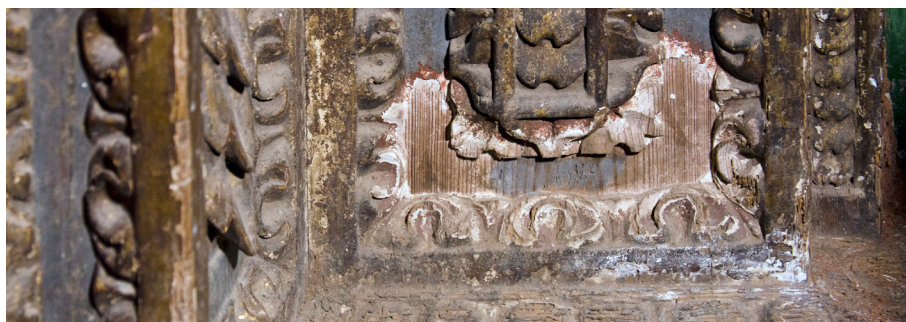
Figura 28. Zona inferior del sotabanco.

Durante la inspección efectuada en el proceso de documentación de la obra, se han observado algunas deficiencias en cuanto al mantenimiento del entorno de la misma. Las condiciones termohigrométricas manifestadas en el interior de la iglesia han generado daños visibles en el conjunto. Muestra de ello son los levantamientos y pérdidas del dorado y la policromía ubicados en el aletón izquierdo, así como un visible deterioro en la zona del zócalo (*Figura 28*), producto de los problemas de humedad detectados.

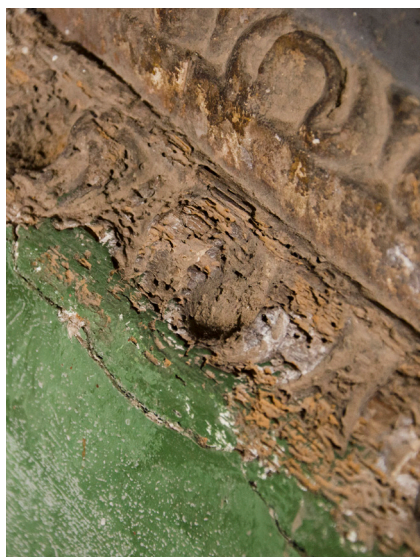
Figura 31. Detalle de la zona del zócalo.

En la zona del sotabanco son apreciables las galerías y pequeños orificios generados por el ataque de insectos xilófagos, percibiéndose un gran deterioro en la madera llegando incluso a un estado de descomposición en determinadas zonas del zócalo. El resultado es una pérdida de resistencia y debilitamiento progresivo de la estructura interna del soporte lúneo. Teniendo en cuenta la forma y tamaño de los orificios y galerías (entre 1-3 mm), puede señalarse al *Anobium punctatum* de Geer como el insecto xilófago que

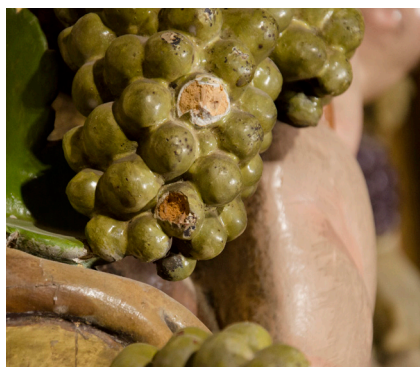
Figura 35. Pérdidas puntuales localizadas en las tallas de uvas.

Puntualmente, en los elementos compositivos de mayor relieve, también se observan pérdidas globales de todos los estratos, siendo visible el soporte lúneo. Teniendo en cuenta la ubicación de estos deterioros, pueden relacionarse directamente con alteraciones de tipo mecánico inducidas por la acción del hombre, tales como golpes y erosiones durante el traslado y montaje del retablo (*Figura 35*).

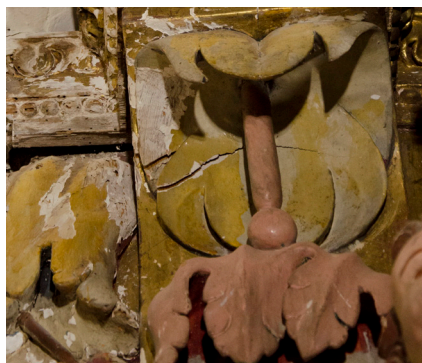
Figura 36. Detalle de agrietamiento puntual en la mazonería.

En la mazonería son visibles agrietamientos puntuales (Figura 36), posiblemente derivados del propio asentamiento del retablo o bien generados por las variaciones termohigrométricas que se traducen en movimientos de la madera.

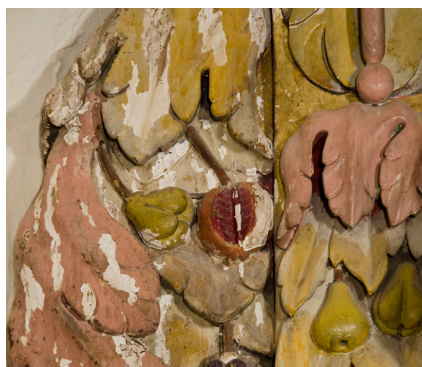
Figura 40. Descohesión del repinte y policromía original por filtración de humedad.

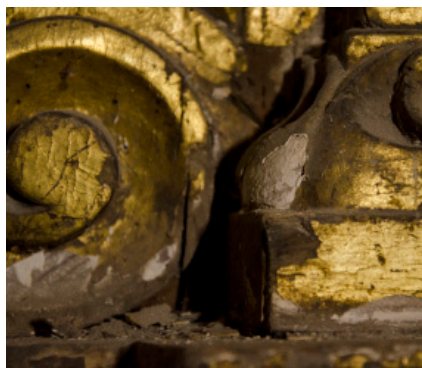
Figura 41. Detalle de la acumulación de suciedad en los intersticios de la mazonería.

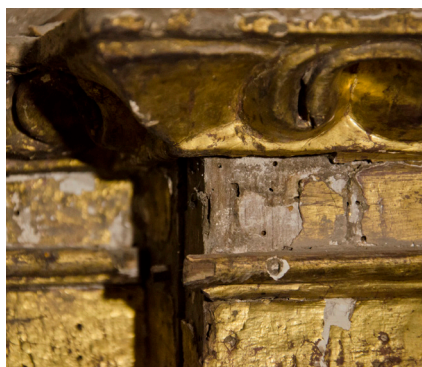
Figura 42. Detalle de desprendimiento del estrato metálico.

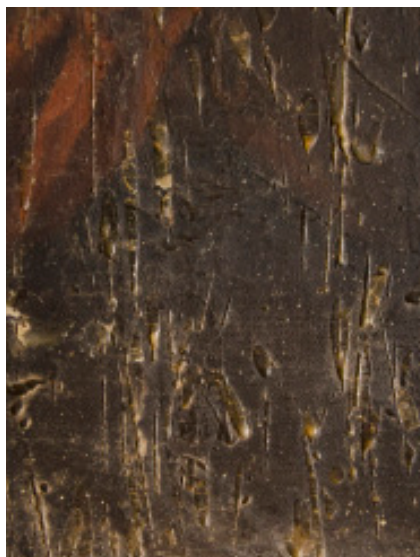
Figura 46. Depósitos cerosos acumulados en la zona inferior del lienzo.

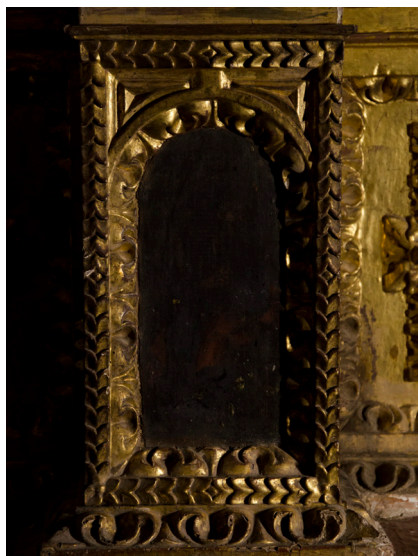
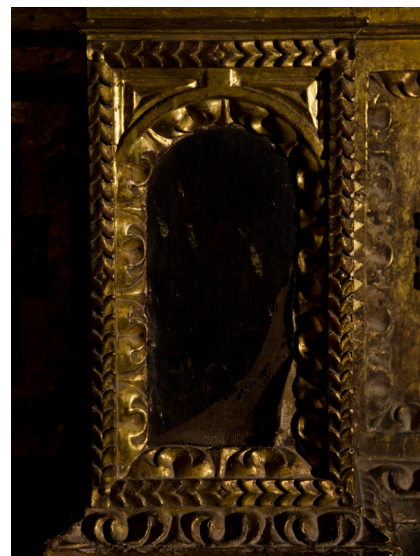
Las patologías presentan correspondencia con aquellas manifestadas en el lienzo principal, siendo destacable la oxidación generalizada de la materia pictórica que impide la visualización de cualquier escena representada. Resultan visibles las concreciones cerosas, depositadas en forma de salpicaduras resultantes del manejo de velas con proximidad a la zona o la incorrecta ubicación de los candelabros. Además de éstos deterioros, el lienzo ubicado en el extremo derecho del banco, presenta un levantamiento de la tela adherida en la zona inferior derecha, con consiguiente pérdida del estrato de preparación y película pictórica en el área circundante, quedando visible el soporte textil.

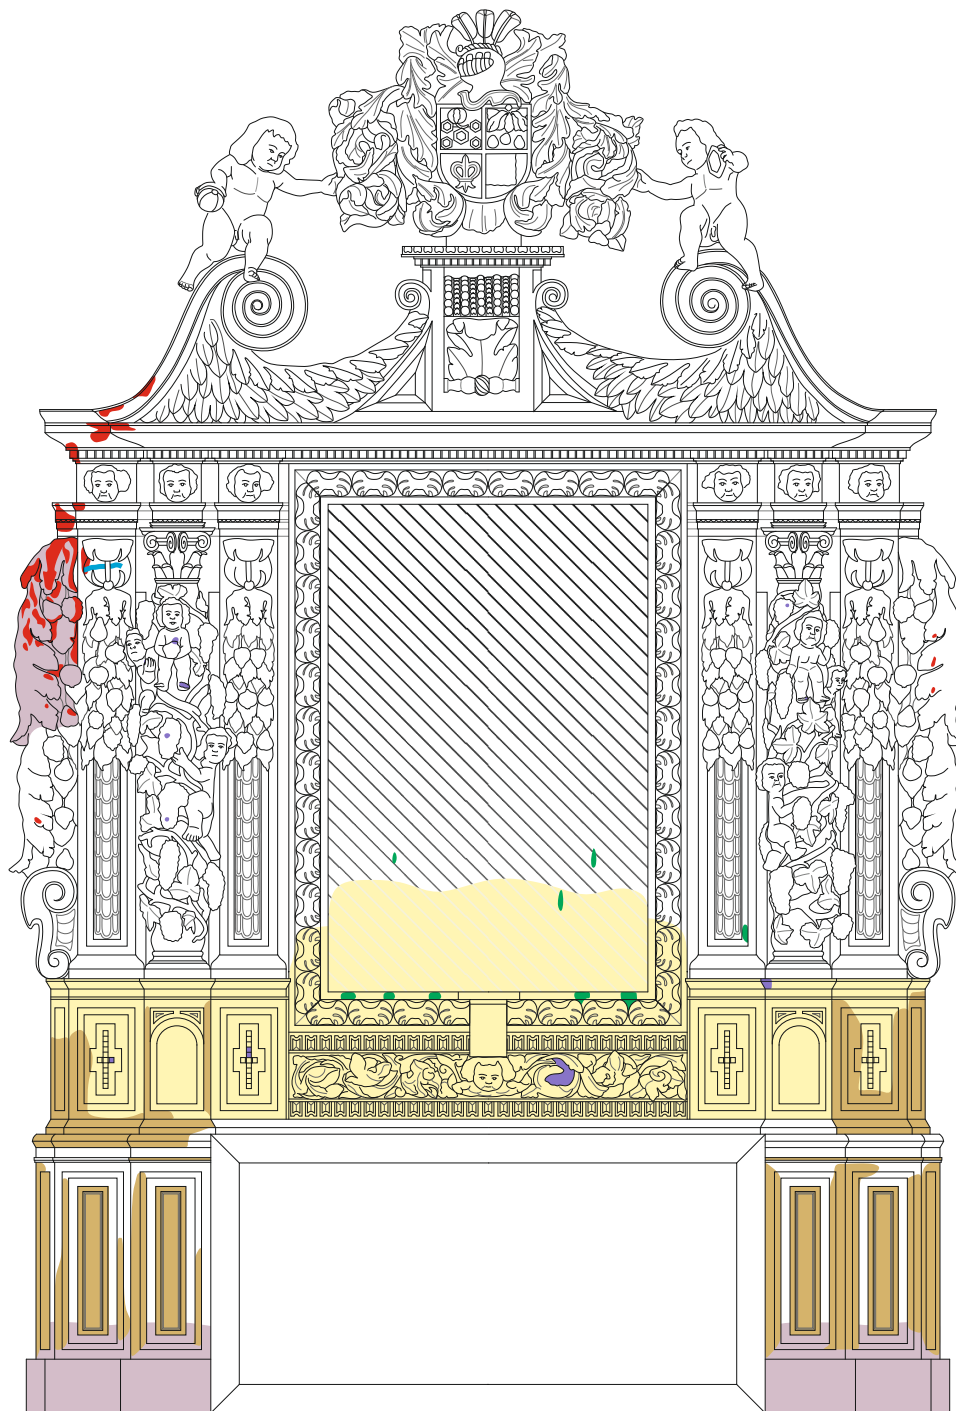
Diagrama 2.
Mapa de daños del Retablo del Pilar.

Las principales alteraciones del Retablo del Pilar quedan recogidas en el *Diagrama 2* y *Diagrama 3*⁴¹. En dichos mapas de daños, pueden encontrarse zonas con depósitos cerosos, faltantes de soporte, ataque de insectos xilófagos, desconsolidación del estrato policromo, etc. Cada una de dichas patologías se tratará con mayor atención en los siguientes apartados.

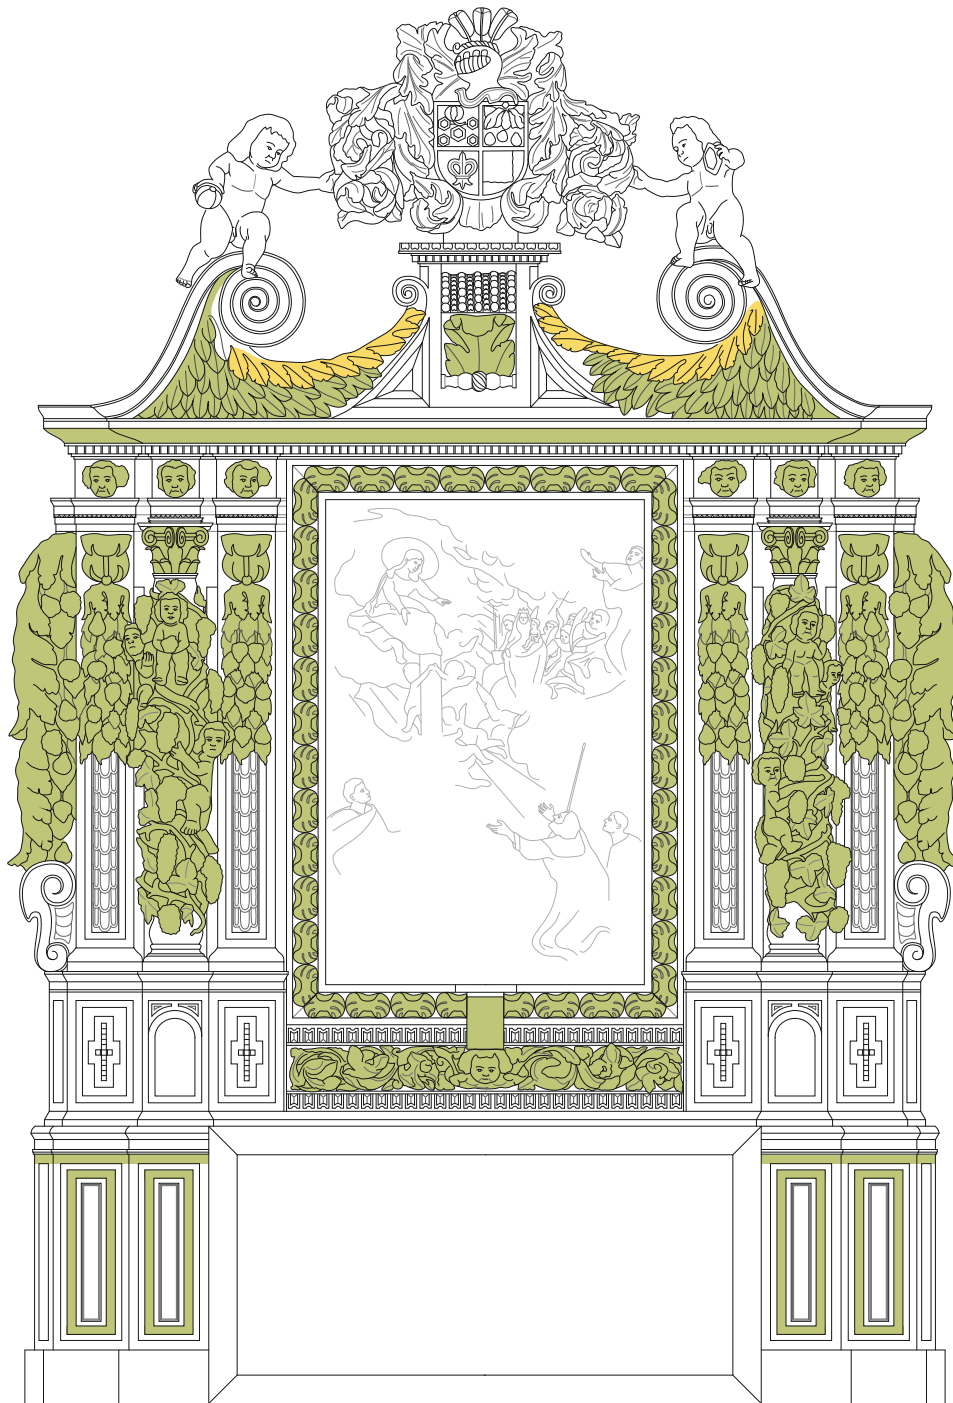
Diagrama 3.
Mapa de repintes del Retablo del Pilar.

Aunque los repintes son claramente distinguibles a simple vista, la fotografía UV permitió verificar su presencia⁴⁸, presentando una respuesta muy intensa en forma de una fluorescencia verde producto del empleo de goma-

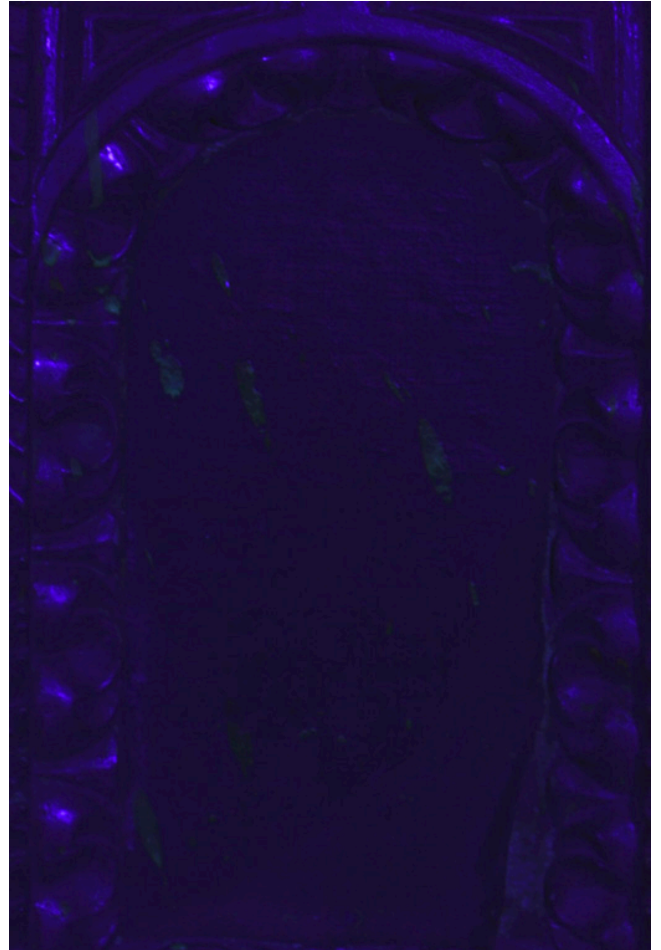
Detalle con luz UV de depósitos cerosos en lienzo inferior.
