TFG

ESTUDIO TÉCNICO Y DEL ESTADO DE CONSERVACIÓN DE UNA PINTURA AL ÓLEO REALIZADA SOBRE EL TABLERO DE UNA MESA ABATIBLE DECORATIVA

Presentado por Alicia Durán González

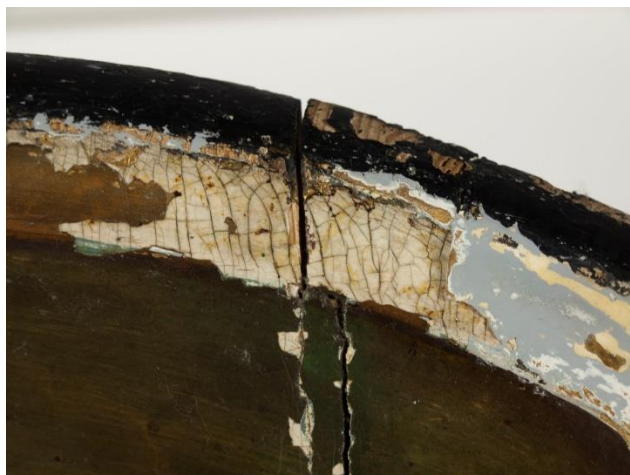
Fig. 17 Detalle del marco en la zona superior en el que se puede ver la preparación original debido a la pérdida de estratos pictóricos.

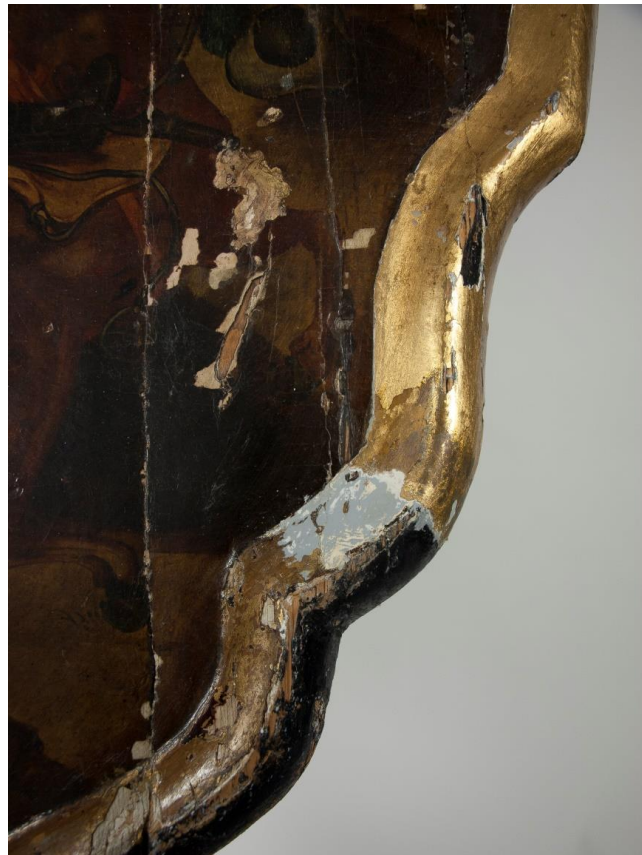
Fig. 21 Detalle de la zona inferior derecha en el que se pueden apreciar daños mecánicos y los numerosos estratos superpuestos en el marco.

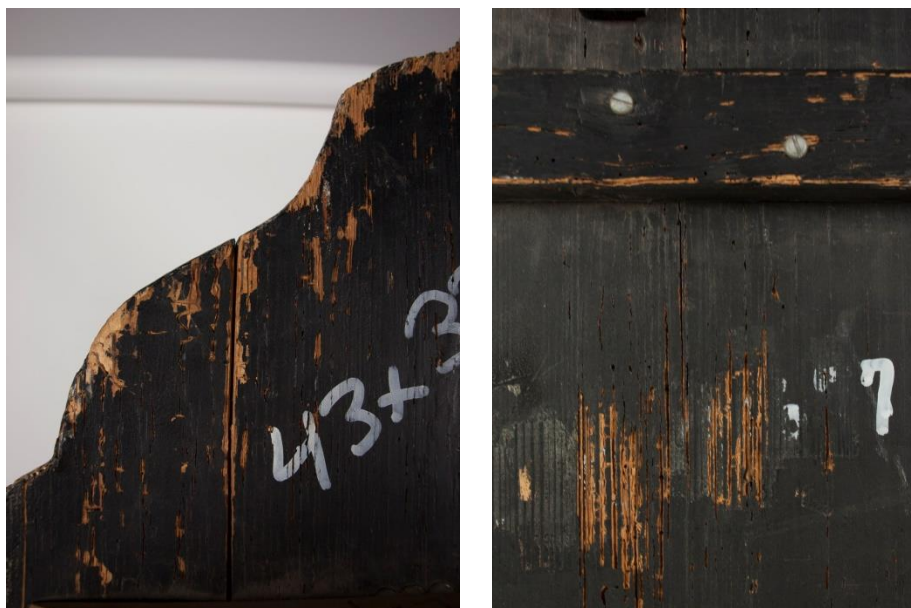
En el caso de esta pieza concretamente, el mayor daño que sufre el soporte lúgneo deriva del ataque de insectos xilófagos. Pese a haber logrado permanecer relativamente estable y resistente, la madera presenta un importante daño causado por el ataque de estos insectos, daño que se evidencia en los laterales y reverso de la pieza. Especialmente en las zonas colindantes a los bordes de las tablas se puede apreciar la gran cantidad de orificios y conductos producidos por estos microorganismos, que en algunos puntos supone una pérdida drástica de volumen y en general afecta a toda la obra al menguar la resistencia del soporte. Los ataques de insectos xilófagos suelen localizarse en estas zonas, pues es donde la madera es más blanda al estar alejada del centro del tronco o duramen.

Fig. 22 Detalle de la zona superior izquierda del reverso en el que se pueden apreciar los daños causados por los insectos xilófagos y las medidas de la obra.

Fig. 23 Detalle de la zona central del reverso en el que se pueden apreciar los daños y conductos producidos por los insectos xilófagos.

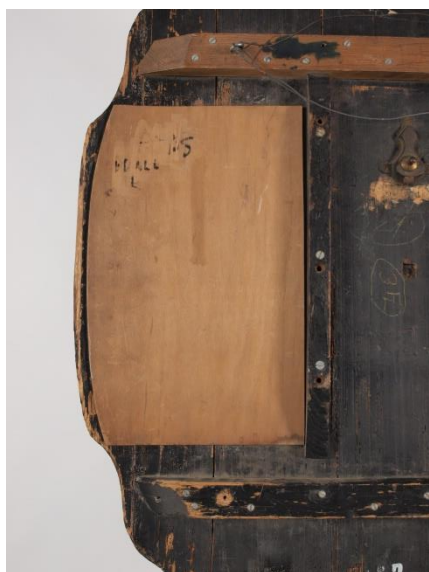
Fig. 24 Zona izquierda del reverso de la obra en el que se puede ver la pieza de madera adherida como nuevo sistema de refuerzo.

De hecho, el mayor deterioro de se halla en la zona izquierda de la pieza, y es causada nada menos que por la sustitución de los travesaños originales de esta parte de la obra y la adhesión de una única pieza de madera de considerables dimensiones. Esta pieza encolada confiere al conjunto una rigidez tal que dificulta los movimientos de dilatación y contracción naturales de la madera, produciendo unas tensiones indeseadas en toda la superficie que acaban por transmitirse a la capa de pintura. Las fracturas o tensiones internas se intensifican en las uniones entre paños, lo que a su vez termina por apreciarse en la pintura que se agrieta y acaba por saltar.²²

de los travesaños originales. Como se mencionó anteriormente (ver apartado 6.2), esta pieza ajena a la obra está provocando unas tensiones que se traducen en el combado y separación de los paños de la zona izquierda de la pieza y el consiguiente daño en los estratos pictóricos.

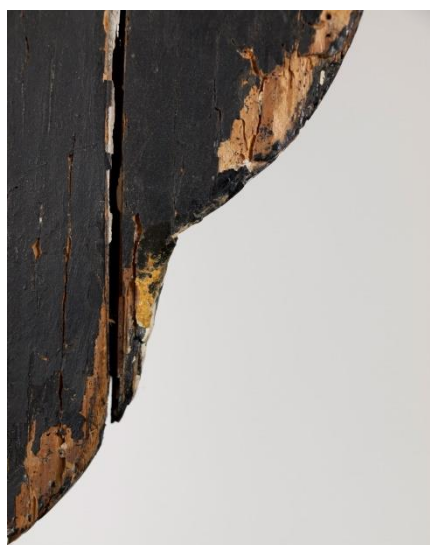
Fig. 25 Zona inferior del reverso en la que se pueden ver diversos daños como la separación entre paños y el ataque de xilófagos.

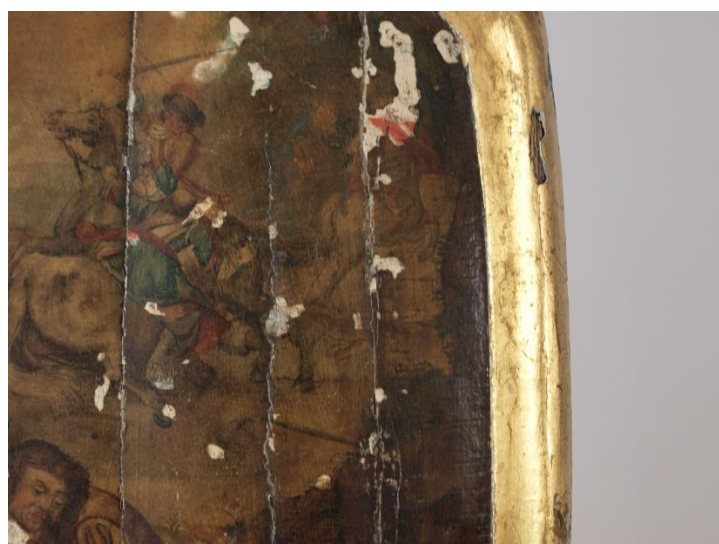
Fig. 26 Zona derecha del anverso en el que se pueden apreciar fisuras y grietas provocadas por las tensiones del soporte.

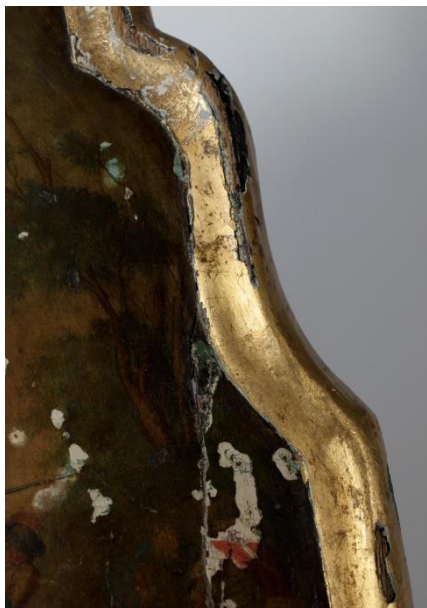
Fig. 27 Zona superior derecha del anverso en el que se pueden apreciar cuantiosos daños mecánicos en el marco y en la superficie pictórica.

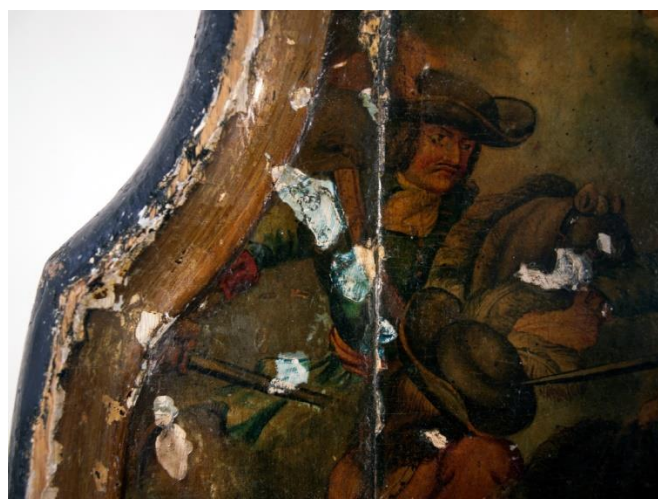
Fig. 28 Detalle de la zona superior izquierda del anverso en el que se pueden ver lagunas en la capa pictórica y el marco debido a daños mecánicos.

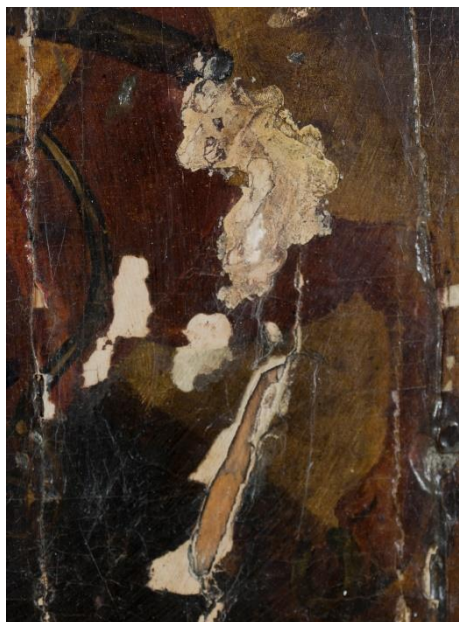
Fig. 29 Detalle de una laguna en la que se han perdido todos los estratos pictóricos.

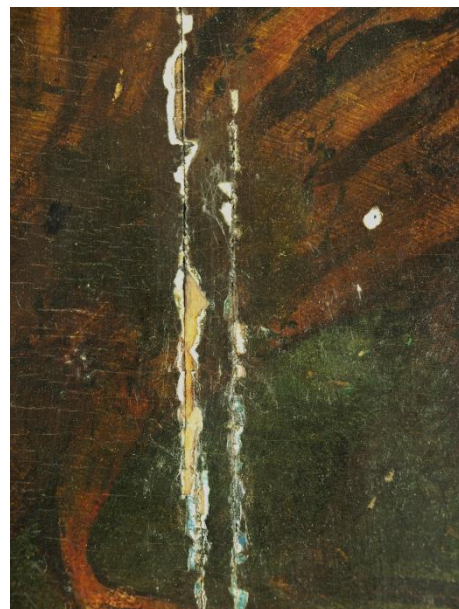
Fig. 30 Detalle de una laguna situada sobre la unión entre dos paños en la que se han perdido todos los estratos pictóricos.
