PROPUESTA DE INTERVENCIÓN DEL RETABLO DE ÁNIMAS DE LA IGLESIA DE SAN BERNARDO ABAD DE GEA DE ALBARRACÍN

Presentado por Julián Rodríguez Montagut
Tutor: Eva Pérez Marín

Facultat de Belles Arts de Sant Carles
Grado en Conservación y Restauración de Bienes Culturales
Curso 2015-2016

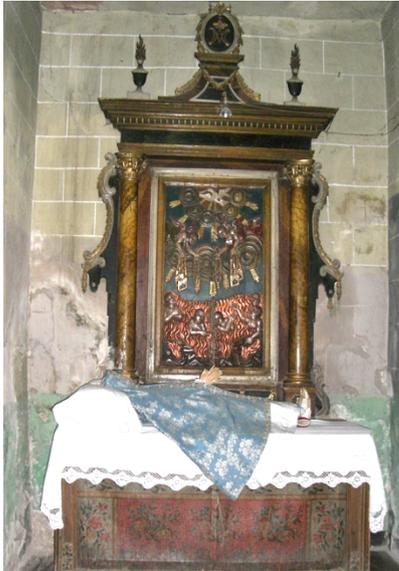
Figura 18. Imagen de la anterior ubicación del retablo en la pared contigua al emplazamiento actual.

En la figura 17 se muestra la anterior ubicación del retablo en el año 2007, como se observa la estancia presentaba un deterioro visible. El muro contenía gran cantidad de humedad, debido a la falta de ventilación y no presentaba ningún tipo de acceso a luz natural. El lugar donde se encontraba expuesto el retablo ha provocado gran parte de los problemas que presenta en la actualidad, pues disponía de una limitada limpieza y, por tanto, constituía una falta de conservación.

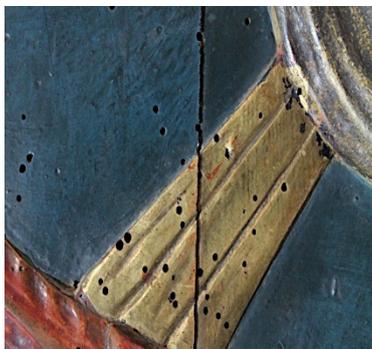
Figura 25. Detalle de orificios de insecto xilófago en los haces de luz divina.

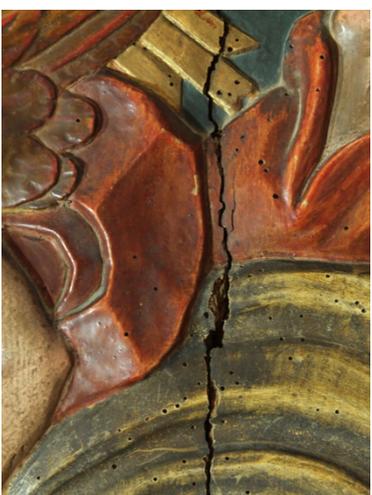
Figura 26. Detalle separación en las uniones.

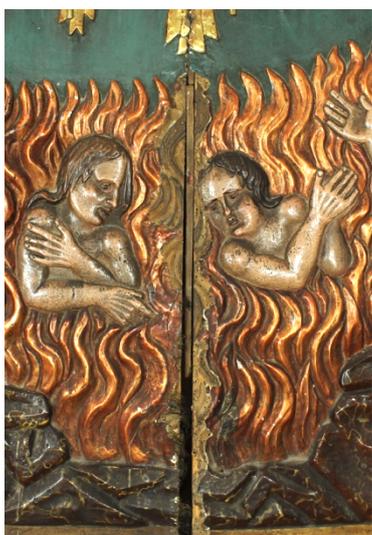
Figura 27. Imagen de separación en la tabla central.

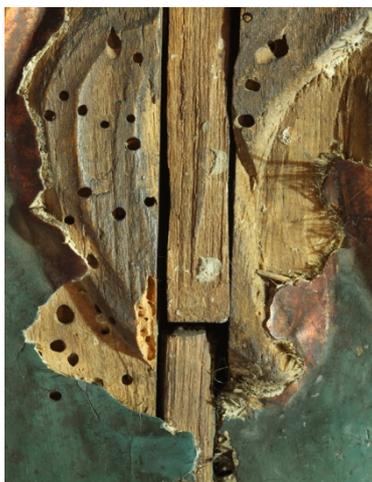
Figura 28. Detalle de madera encastrada y pérdidas.

Asimismo, se han producido desprendimientos de preparación y policromía afectados por esta patología (Figura 28).

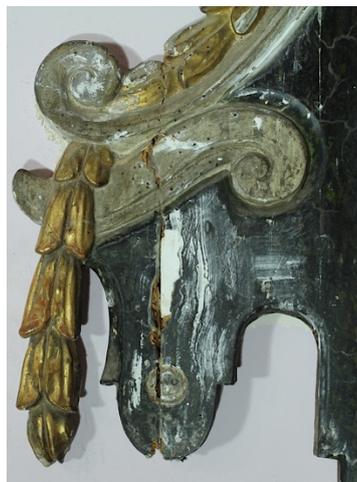
Figura 29. Imagen de la fenda que divide el aletón izquierdo.

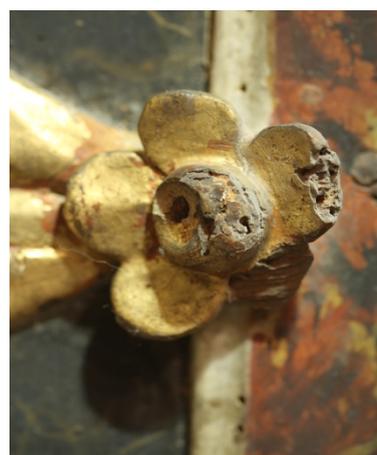
Figura 31. Detalle del faltante de soporte en los relieves florales.

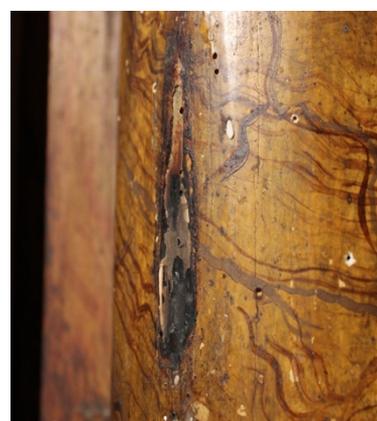
Figura 32. Detalle de quemadura en la columna.

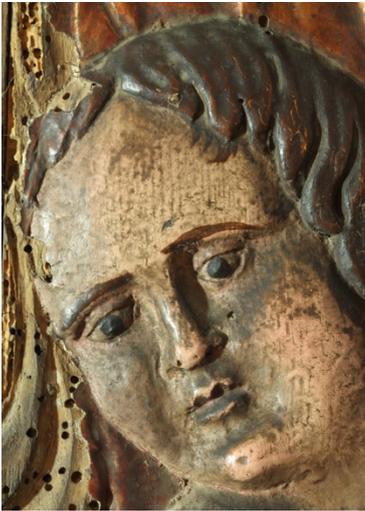
Figura 33. Detalle de policromía con acumulación de suciedad.

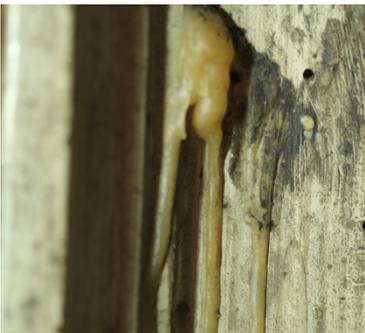
Figura 34. Detalle de depósito de cera en la zona del marco.

Como se ha citado con anterioridad, el uso de velas próximas a la superficie de la obra ha ocasionado una serie de deterioros. El retablo de considerable devoción por parte de los fieles, ha acumulado gran cantidad de hollín provocando un oscurecimiento generalizado y pérdida de cromatismo, sobre todo en las carnaciones como se puede observar en la *figura 33*. De igual modo, el uso litúrgico también ha provocado depósitos de cera, concentrados en la zona de las llamas y en el marco de tipo edícula (*Figura 34*).

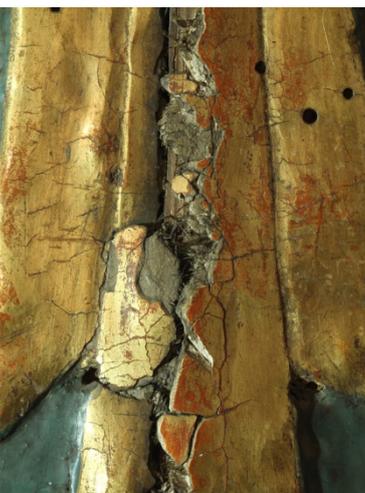
Figura 35. Detalle de erosión y pérdidas en el pan de oro derivadas del agrietamiento.

El pan de oro muestra pérdidas y abrasiones, dejando vislumbrar el representativo bol en ciertas zonas. Dichos deterioros son generalmente provocados por la acción del hombre, derivados de golpes de una mala manipulación. Igualmente, puede ser debido a un defecto de adhesión entre el pan de oro y los estratos inferiores, causado por el envejecimiento de la cola animal.³³ Sin embargo, presenta un buen estado de conservación, ya que se trata de oro de gran calidad preservando su particular brillo. Asimismo, a consecuencia de los movimientos del soporte, se observan agrietamientos³⁴ en los estratos y capas de imprimación (*Figura 35*), con desprendimientos puntuales concentrados en las uniones de las piezas.³⁵

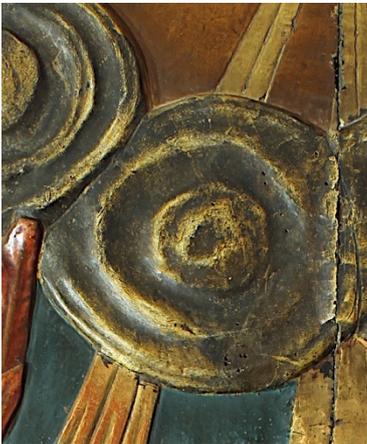
Figura 36. Detalle de la plata oxidada en las formas redondeadas.

En cuanto al estrato metálico de plata presente en las formas redondeadas, se observa su mal estado de conservación, ya que ha sufrido un oscurecimiento total ocasionado por la sulfuración (*Figura 36*), debido al contacto de la plata con el sulfuro de hidrógeno presente en la atmósfera³⁶. Sin embargo, las llamas corladas presentan un mejor estado, viéndose únicamente afectadas por la suciedad de carácter graso y las quemaduras puntuales, producto de la colocación de velas y candelabros.

Las corladuras presentan suciedad y degradación sufrida por la sulfuración de la plata en aquellos puntos en contacto con el aire, producida también por las grietas de envejecimiento de la propia corla. La sensibilidad de la técnica debe tenerse en cuenta en los posibles tratamientos de limpieza, existen diversos métodos de acción dependiendo de la constitución de los aglutinantes que forman las corlas, ya sea emulsión proteína-aceite, aceite o alcohol.⁵⁰

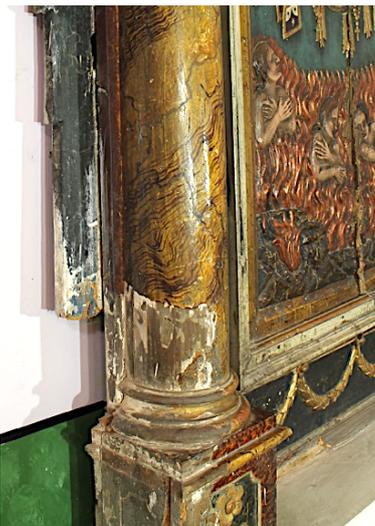
Figura 37. Imagen de la columna izquierda con graves pérdidas en los estratos.

La columna izquierda presenta graves pérdidas de marmoleado y capa de preparación, lo que permite observar la madera que compone la pieza (*Figura 37*). Estos daños son consecuencia de la acción del hombre, seguramente debido a los traslados y a la presencia de una fuente de humedad directa, en su anterior ubicación.

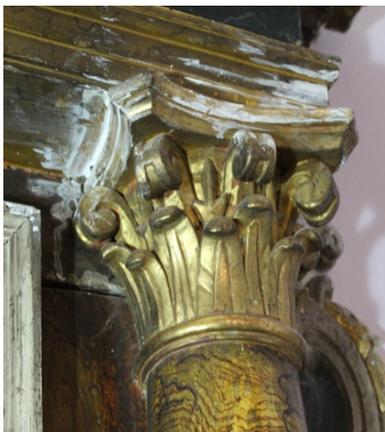
Figura 38. Imagen de depósitos de pintura blanca en el capitel.
