**INFORME TÉCNICO DE LA PINTURA  
MURAL DE BERNARDO CARRATALÁ EN  
LA CALLE LA PURÍSIMA, ELDA (ALICAN-  
TE)**

**Presentado por Alejandro Jiménez Vicedo**

**Facultat de Belles Arts de Sant Carles**

**Grado en Conservación y Restauración de Bienes Culturales**

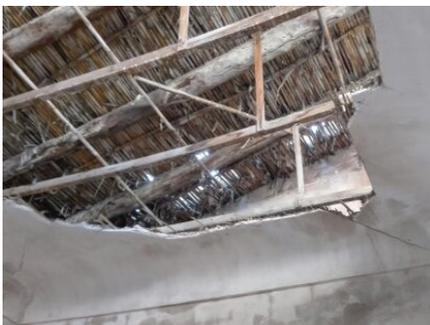
Figura 7. Estado ruinoso del techo.

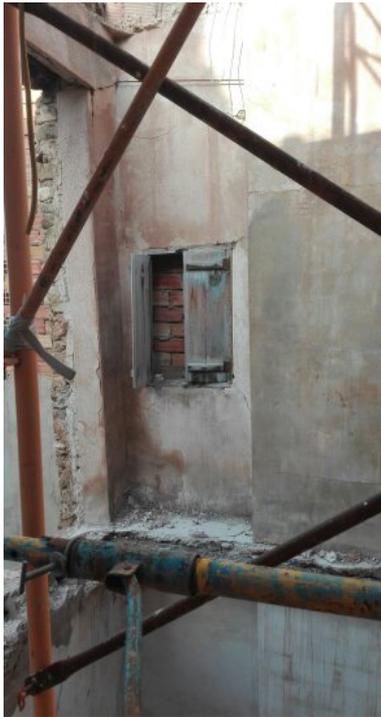
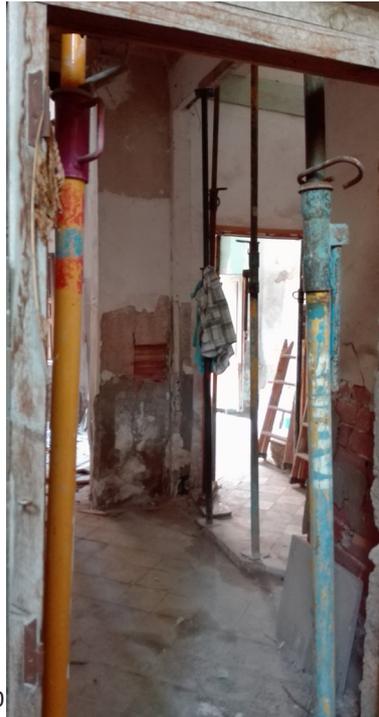
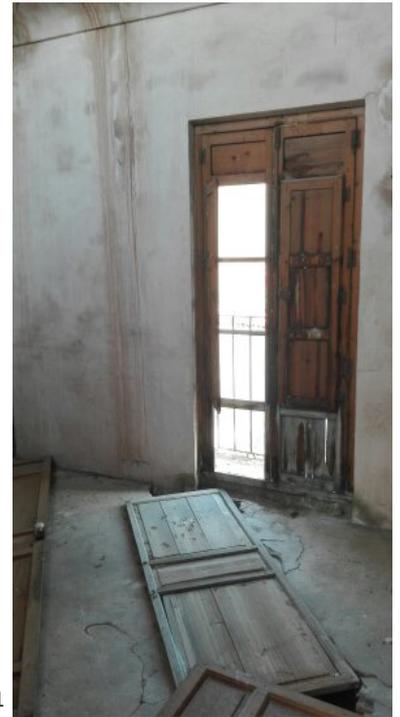
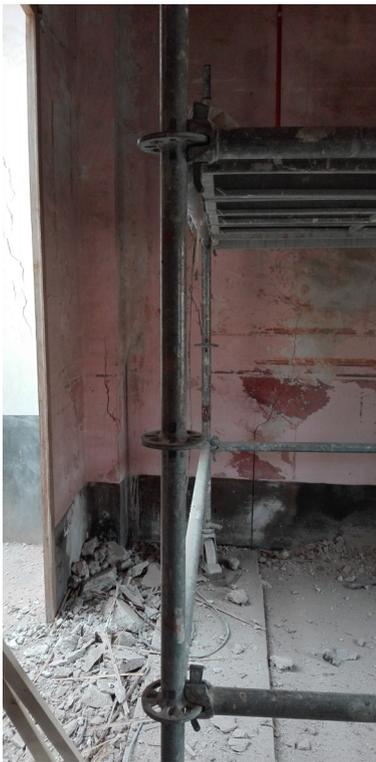
Figuras 9, 10, 11 y 12. Apuntalamiento de los muros y escombros en el interior de la vivienda.

La inestabilidad de los muros y la exposición a los agentes atmosféricos hacen que el declive de la vivienda sea desmesurado, las paredes que mantienen la pintura mural fuertemente inestables y mayor el riesgo de pérdida del bien de interés cultural.

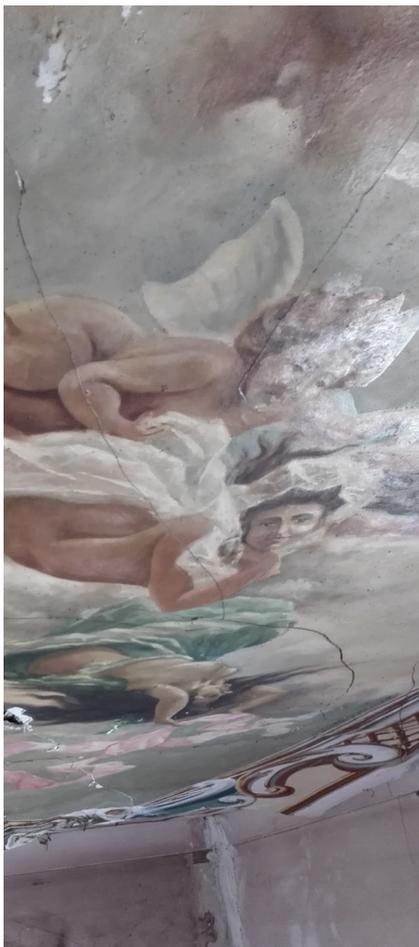
Figura 21. Brillo en superficie por presencia de barniz.

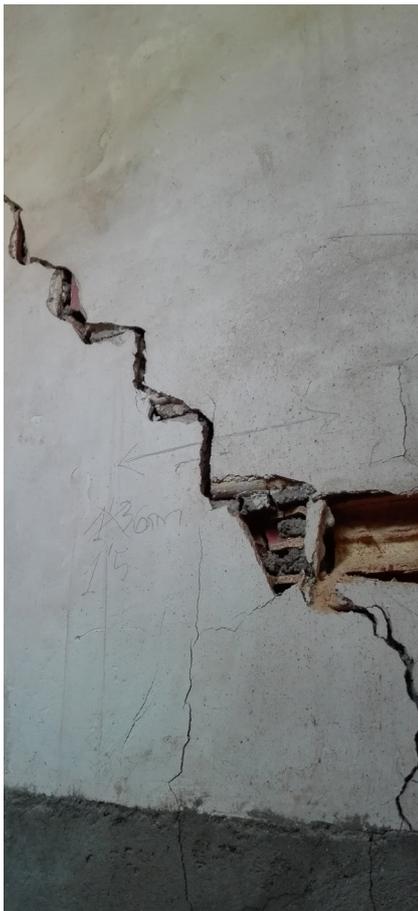
Figura 23. Grieta estructural del muro

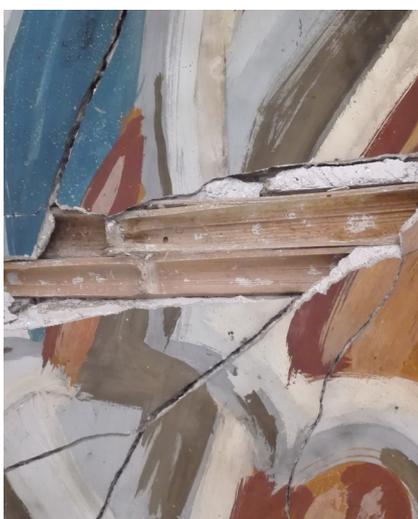
Figura 24. Pérdida estratos y vista del cañizo.

De esta forma, pueden verse algunas pérdidas de película pictórica derivadas de este primer daño, y otras en las que también se ha perdido parte o la totalidad del soporte original por falta de cohesión de los estratos (figura 24).

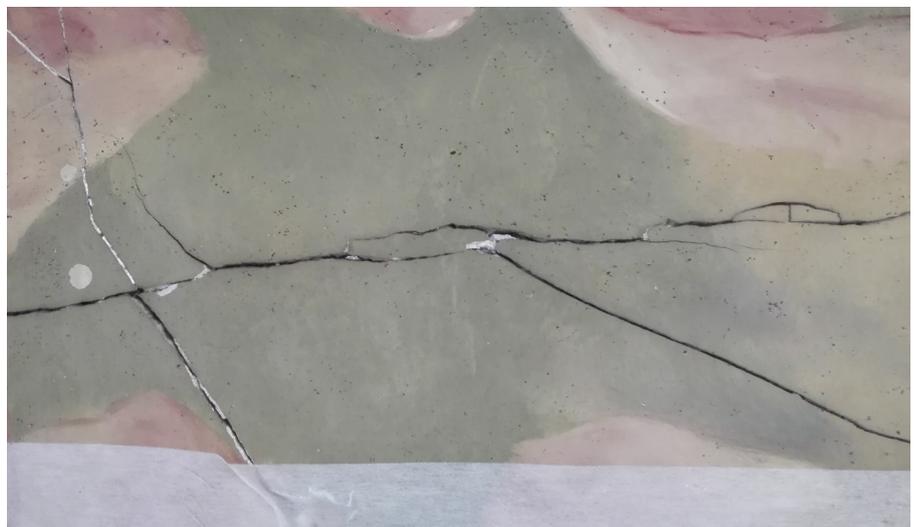
Figura 25. Confluencia de grietas.

y que afectan tanto al soporte como al enlucido de la obra provocando visibles desniveles en el mismo. Algunas de ellas se extienden por toda la pintura de lado a lado, sobre todo en la parte central baja de la misma, en la que varias grietas que siguen diferentes direcciones concluyen y se encuentran en un punto concreto, que debilita en gran medida la obra y la vuelve inestable en esta parte (figura 25).

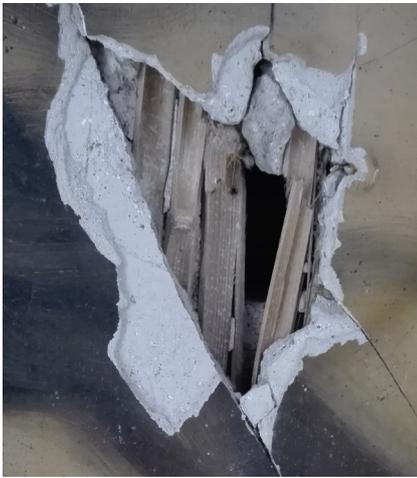
Figura 26. Faltante derivado de la extracción de la lámpara.

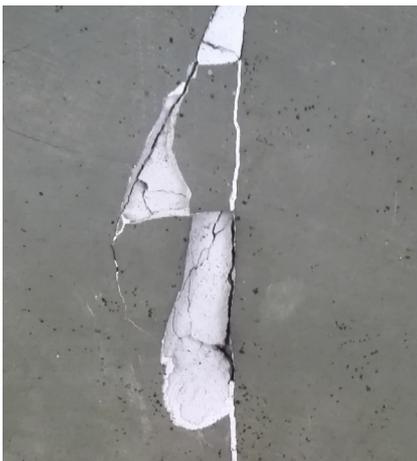
Figura 28. Grieta y laguna

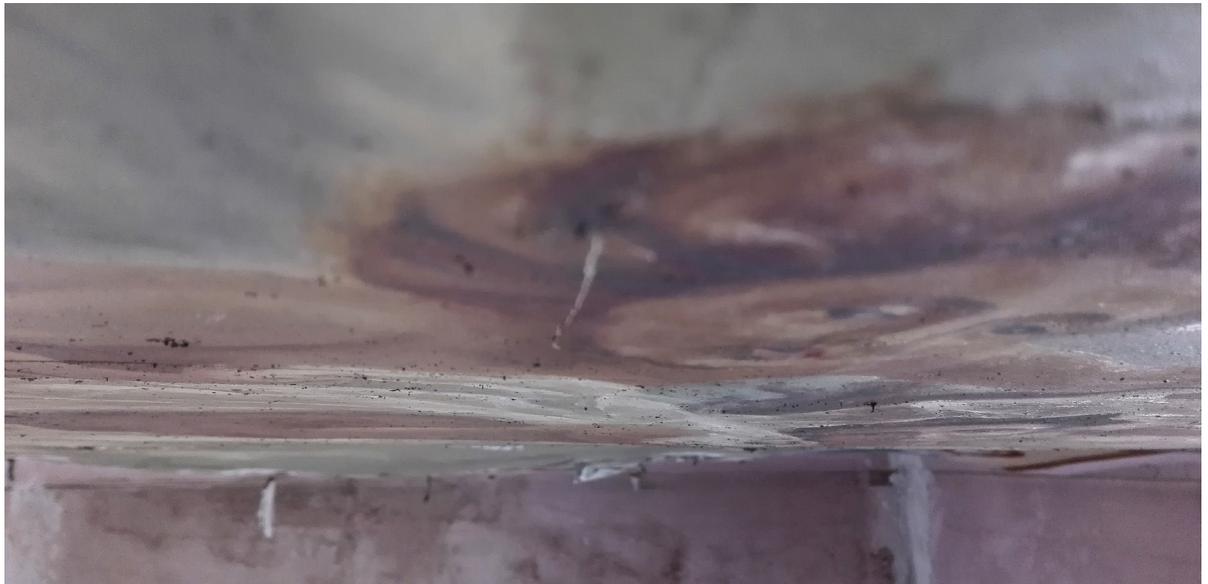
Figura 29. Suciedad superficial depositada.

A nivel superficial, encontramos la presencia de deposiciones de insectos y microorganismos así como polvo y suciedad adherida a la obra en todo su conjunto (figura 29), así como restos de barnices concentrados en las figuras representadas, aplicado probablemente con la intención de proteger la pintura desde el inicio de la misma, o posteriormente para reavivar la tonalidad de los colores en estas zonas de mayor relevancia.

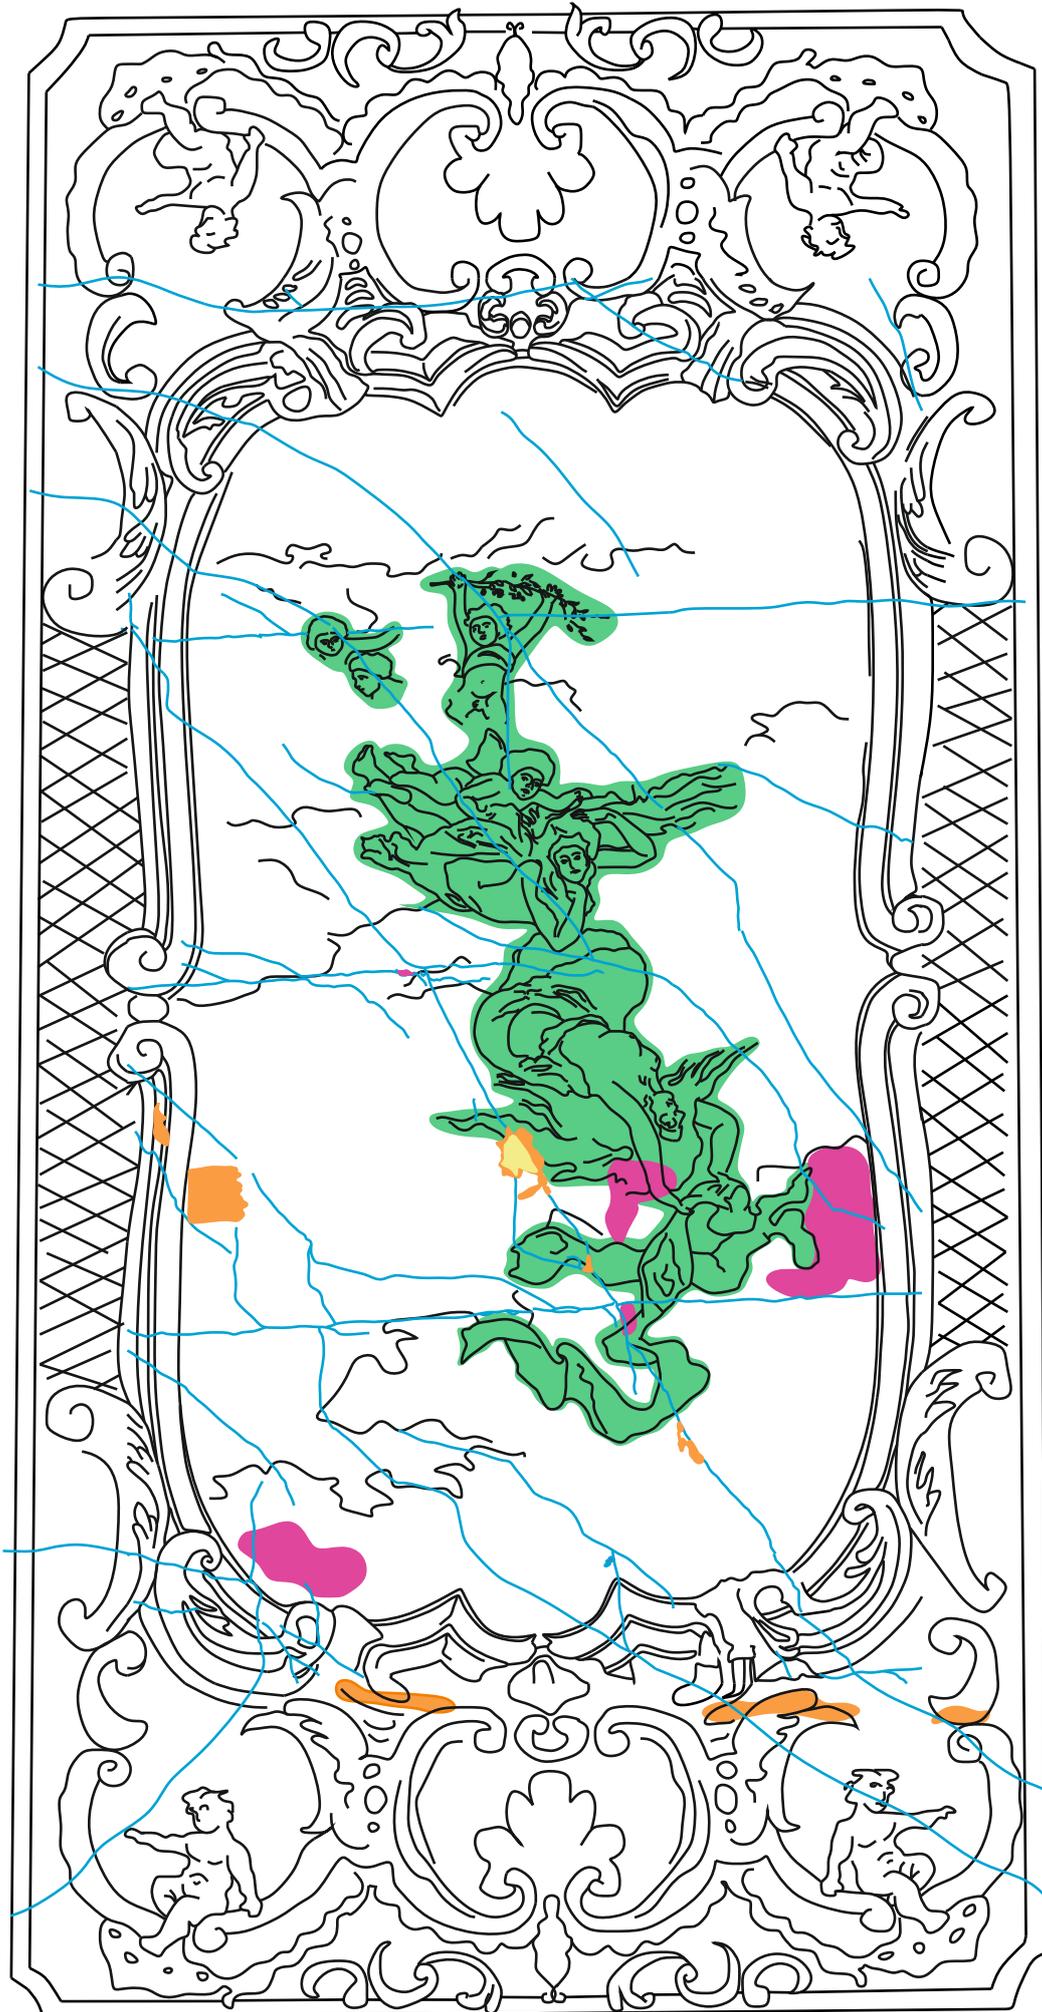
Figura 31. Diagrama de daños.

Grietas y fisuras
-

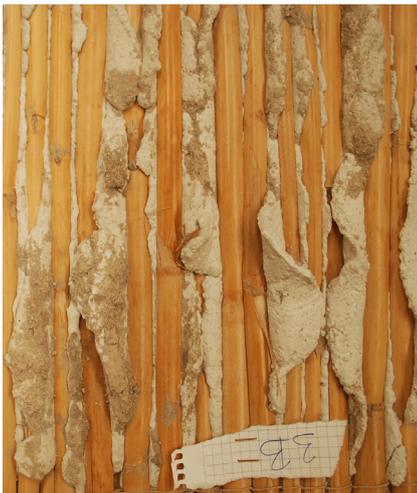
Figura 42. Cañizo incrustado en el soporte.

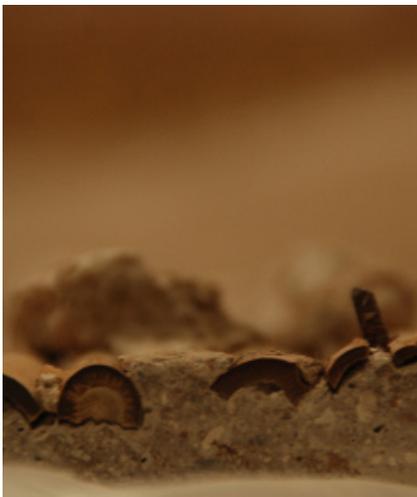
Originalmente, el cañizo se dispuso de forma muy irregular, y sobre este se comenzó a fraguar el yeso que conformaría el techo de la estancia. Por ello, actualmente y con los fragmentos extraídos, puede verse como cada una de las cañas se hunde y se alza a diferentes alturas dentro del soporte, aproximándose en algunas zonas en exceso a la película pictórica por la parte posterior (figura 43).

Figura 43. Cañizo a diferentes profundidades.

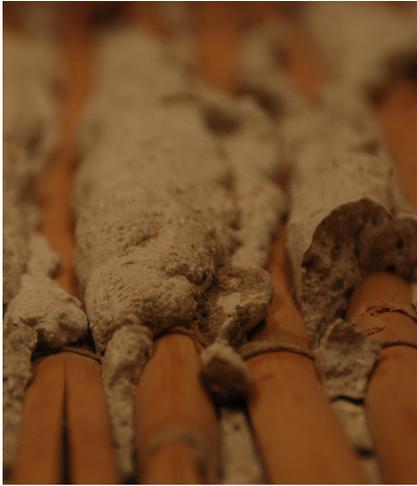
Figura 44. Acumulaciones de yeso sobre el cañizo.

Se observan además acumulaciones de yeso que se filtraron entre las cañas, dando lugar a grandes formaciones de material, a modo de esferas, que sobrepasan la altura del cañizo (figura 44), así como a la obtención de diferentes grosores en cada una de las piezas extraídas.

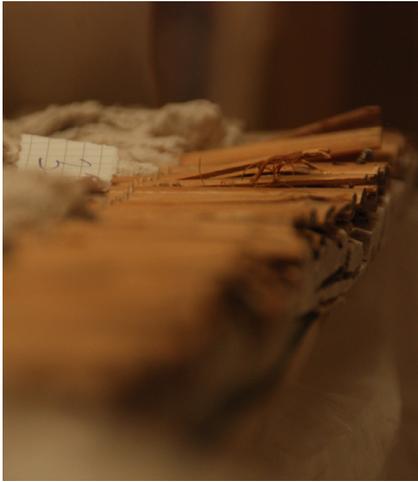
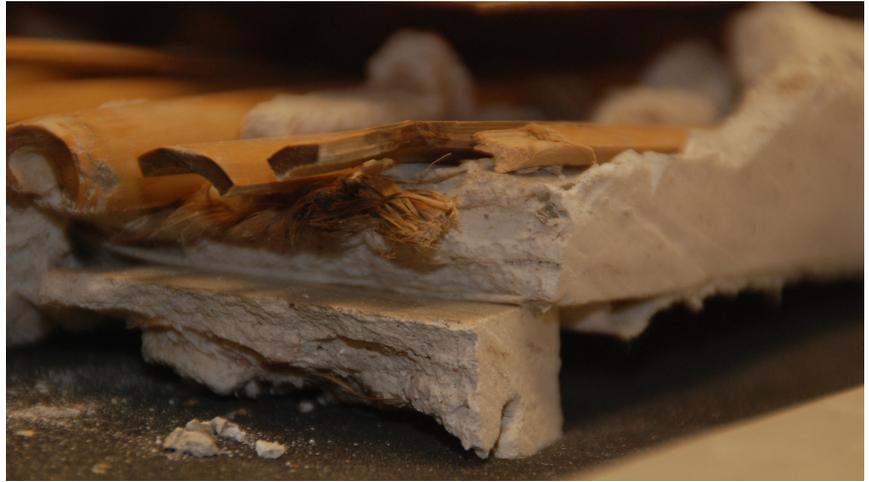
Figuras 47 y 48. Bordes y cañizo fragmentados.

lo hacia en perpendicular a la obra y generaba mayores roturas en el cañizo, soltándolo y proyectándolo por la fuerza de la maquina.

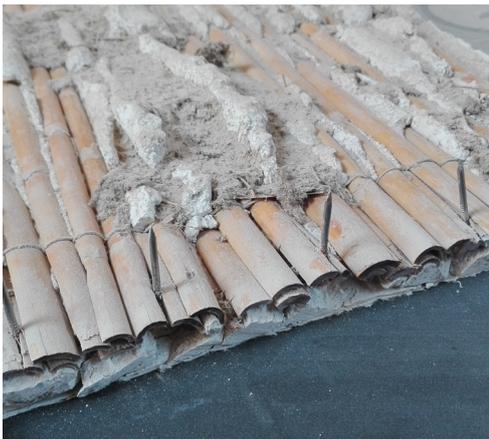
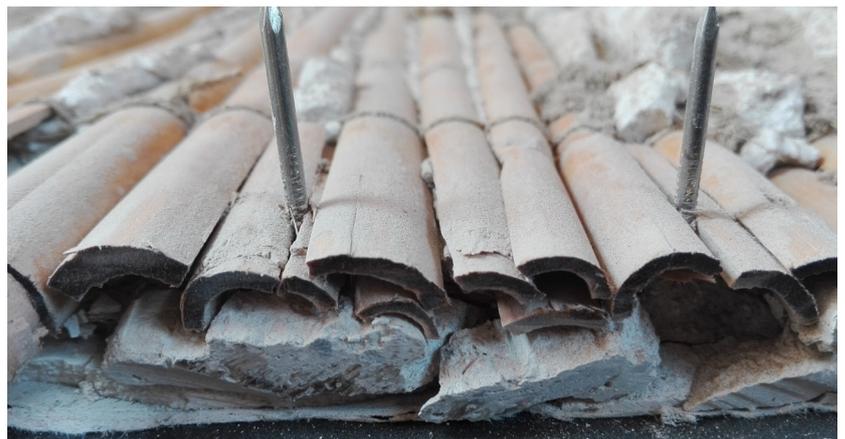
La presencia de elementos metálicos en obras de arte como la estudiada en este trabajo, puede generar graves daños con el paso del tiempo, ya que este material sufre un proceso de oxidación y corrosión por la acción de fenómenos químicos o atmosféricos que generan un deterioro considerable de sus propiedades, lo que se traduce en la posible aparición de manchas en la pintura.

Figuras 49 y 50. Clavos incrustados a través del cañizo.

Este hecho haría necesaria la intervención sobre los clavos y su tratamiento, llevando a cabo la limpieza de aquellos que lo precisen, ya sea por medios mecánicos o químicos, mediante el empleo, por ejemplo, de resinas de intercambio iónico entre otros; estabilización del metal con la eliminación de cloruros o sulfuros incorporados en la capa de corrosión mediante tratamientos electrolíticos; para finalizar con una consolidación mediante la aplicación de productos consolidantes específicos como nitrato de celulosa (Frigilene<sup>®</sup>) o resinas acrílicas tipo Paraloid<sup>®</sup> B-44, entre otros.

Dependiendo del estado de degradación de los clavos es posible además realizar un aislamiento eléctrico del material por medio de resinas o pinturas para aportar impermeabilidad al metal o con el uso de inhibidores anódicos<sup>13</sup> o catódicos<sup>14</sup> para impedir el avance de la corrosión. Si fuese necesario, sería posible frenar de este modo el deterioro de los clavos y evitar que vuelvan a su estado químico originario tras el proceso corrosivo.

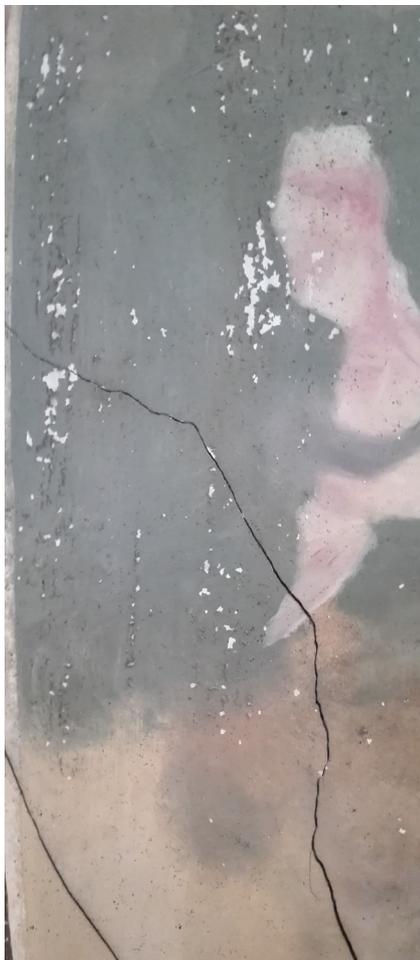
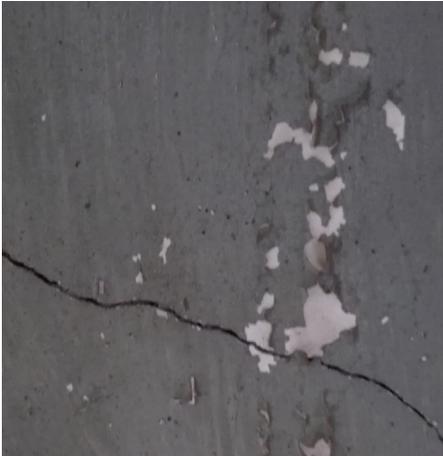
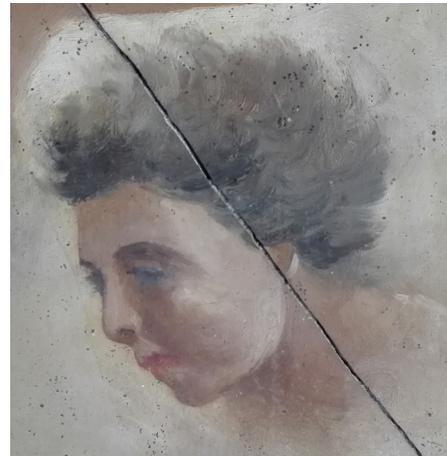
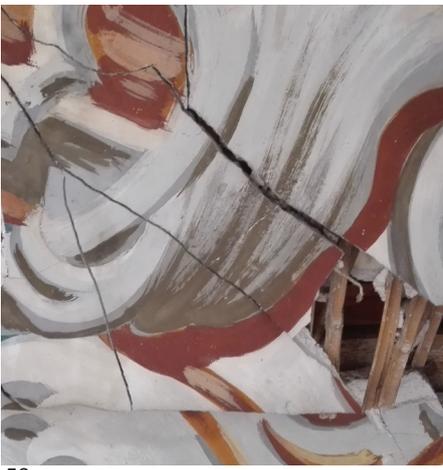
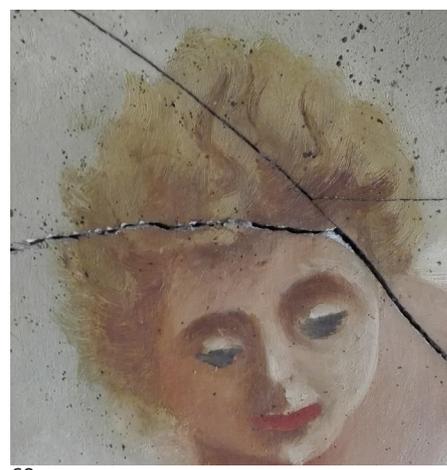
Figuras 56, 57, 58, 59 y 60. Descamación y grietas de la películapictórica.

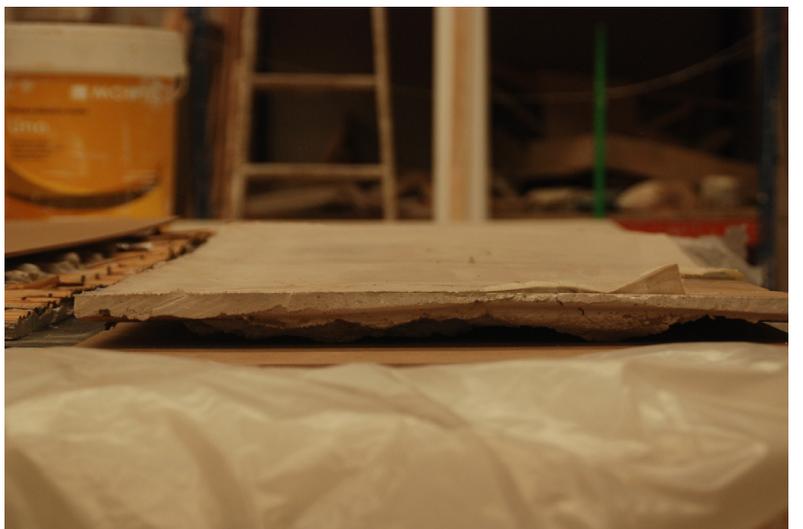
Figura 65. Irregularidades del soporte
