CONSERVACIÓN PREVENTIVA DE LAS PINTURAS MURALES DE LA IGLESIA DE SANTA MARÍA DE MAÑÓN, A CORUÑA.

Presentado por Francesco Devicienti López

Facultat de Belles Arts de Sant Carles

Grado en Conservación y Restauración de Bienes Culturales

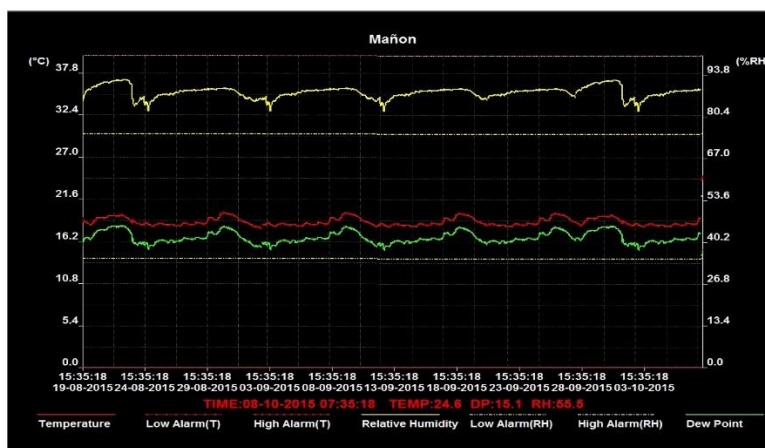
Fig.- 14. Grafica del Datalogger utilizado durante el trabajo de campo. Valores de humedad relativa y temperatura.

Respecto a la información que nos muestran las gráficas de la estación meteorológica y los datos obtenidos mediante el *datalogger*, se puede hablar de una zona geográfica con un alto porcentaje de humedad relativa, llegando a alcanzar valores muy cercanos a los máximos niveles de saturación muy frecuentemente, tanto en el exterior (entre 90% y 98% de HR) como en el interior (entre 82% y 90% HR) de la iglesia.

Por lo tanto, acorde a los datos obtenidos, hay que resaltar que estos valores, pese a ser muy elevados, son bastante constantes, aspecto significativo en relación a la minimización del riesgo de deterioro. Es decir, al no generarse cambios continuos de humedad relativa (subidas y bajadas considerables), se obtienen unos parámetros de estabilidad⁷, lo cual no genera estrés a los materiales conformantes de la pintura mural ni la afloración desmesurada de sales y, por lo tanto, se puede llegar a hablar de un balance de equilibrio (inherente a cada muro, en el cual la misma cantidad de agua que entra, sale por procesos de evaporación).

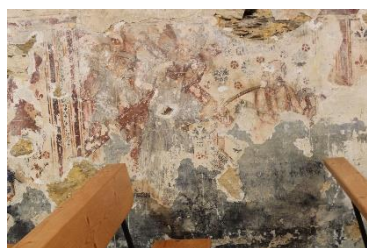
Fig.- 20. Bancadas muy próximas al conjunto pictórico.

La misma falta de concienciación respecto al valor histórico de las pinturas lleva a que los bancos de la iglesia estén situados muy próximos al mural, existiendo un elevado riesgo de rozamiento, roturas y abrasiones. Al hacer uso de estas de manera poco cuidadosa, se pone en compromiso la perdurabilidad de la obra, apareciendo abrasiones y faltantes en toda la zona inferior del muro.

Como se ha mencionado con anterioridad, el mural es accesible a todo el mundo, dado que está situado a ras del suelo. Para evitar su deterioro por contacto y rozamientos accidentales, pero a su vez poder mantener el uso que se le ha dado hasta la fecha, se instalarán unas guías (madera o metal) atornilladas al suelo a lo largo del mural. Gracias a esta medida se limitará el movimiento de las bancadas, proporcionando así una distancia mínima de seguridad entre ambas.

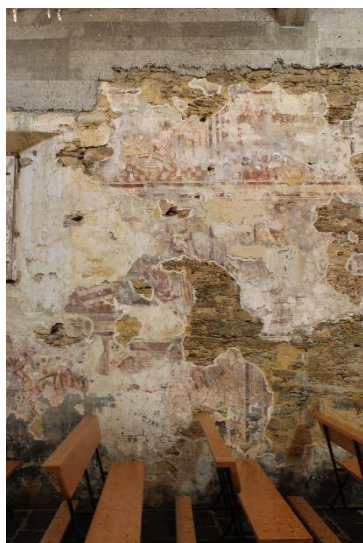
Fig.- 23. Parte superior del muro con la nueva construcción de cemento y parte inferior con las bancadas.

Como se ha dicho antes, el aumento de peso puede derivar en la generación de nuevas tensiones en la estructura, pudiendo aparecer grietas y fisuras en el muro, lo cual puede facilitar la separación entre los morteros de las capas de preparación dando lugar a la creación de abolsamientos y aparición de lagunas.

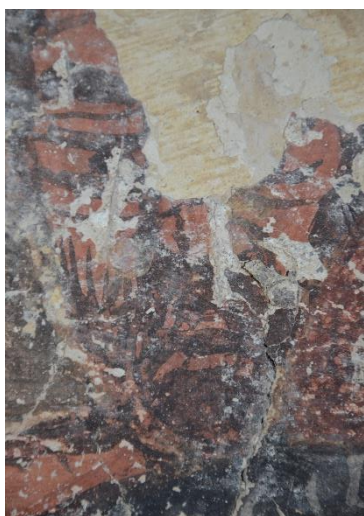
Fig.- 26. Detalle de fisuras en el Juicio Final.
