Mileto, C.; Vegas López-Manzanares, F.; Ruiz Checa, JR.; Cristini, V. (2014). La Fortaleza de la Mola en Mahón: estudios e intervenciones. Patrimonio Cultural de España. 1(9):282-294. <http://hdl.handle.net/10251/75383>.

LA FORTALEZA DE LA MOLA EN MAHÓN: ESTUDIOS E INTERVENCIONES

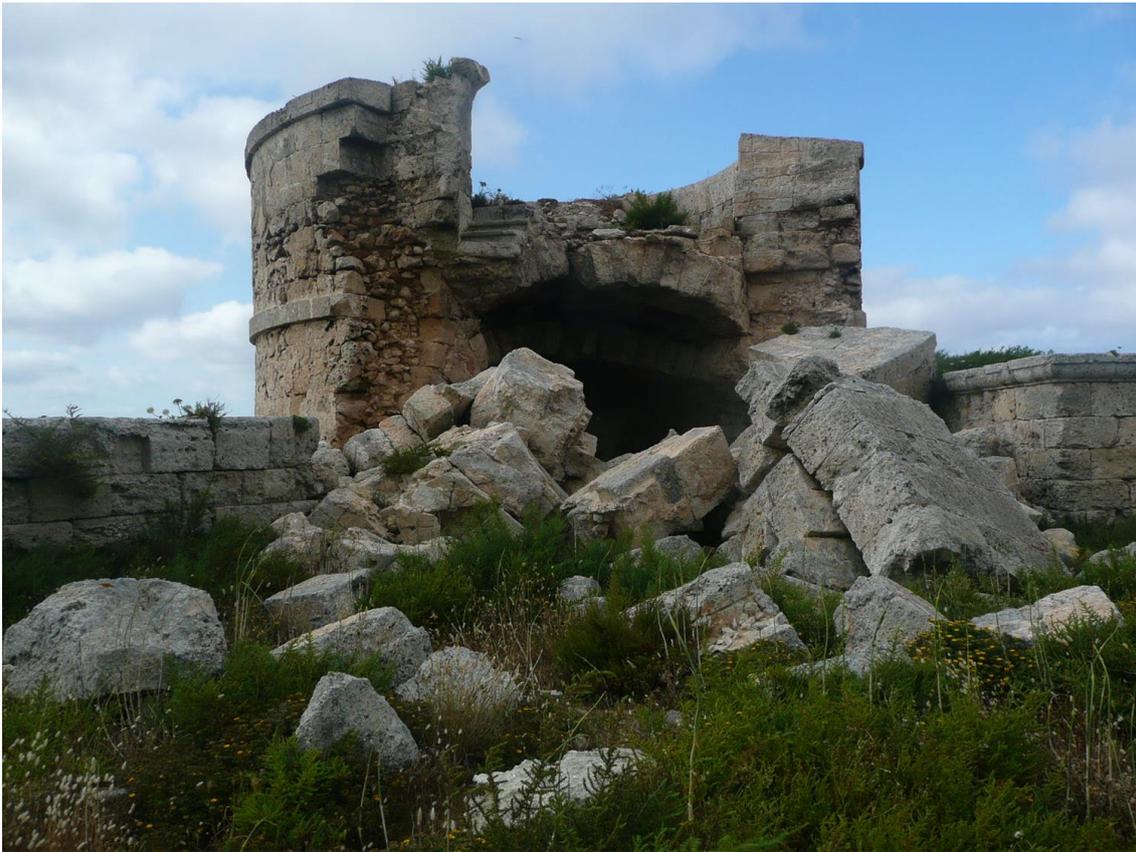
Figura 1. Torre Princesa, estado previo a la intervención. Fotografía: autores del texto.

En la actualidad, la Torre Princesa se encuentra parcialmente derruida por su cara interior, debido a una explosión ocurrida por la caída de un rayo en 1958, cuando era utilizada como polvorín. No se conserva el acceso ni la escalera de la torre, pero permanece en pie la tronera orientada a Norte, hacia el mar.

De acuerdo con el Instituto del Patrimonio Cultural de España y con la estructura militar propietaria de la fortaleza, se establecieron los siguientes criterios de intervención. En la Torre Princesa, y a pesar de la relativa facilidad de recomposición y anastilosis de los sillares desprendidos en la explosión, se estimó conveniente la conservación de la ruina con toda su fuerza y carácter piranesiano. Esta conservación de la ruina debía ir pareja con una consolidación estructural y afianzamiento de los elementos que evitara ulteriores colapsos, además de la conservación material de sus fábricas y sus enlucidos que frenara su deterioro progresivo. El cúmulo de sillares amontonados de forma desordenada impide una accesibilidad segura al interior de la parte de la torre que se mantiene en pie, así que se decidió que la contemplación fuera simplemente exterior.

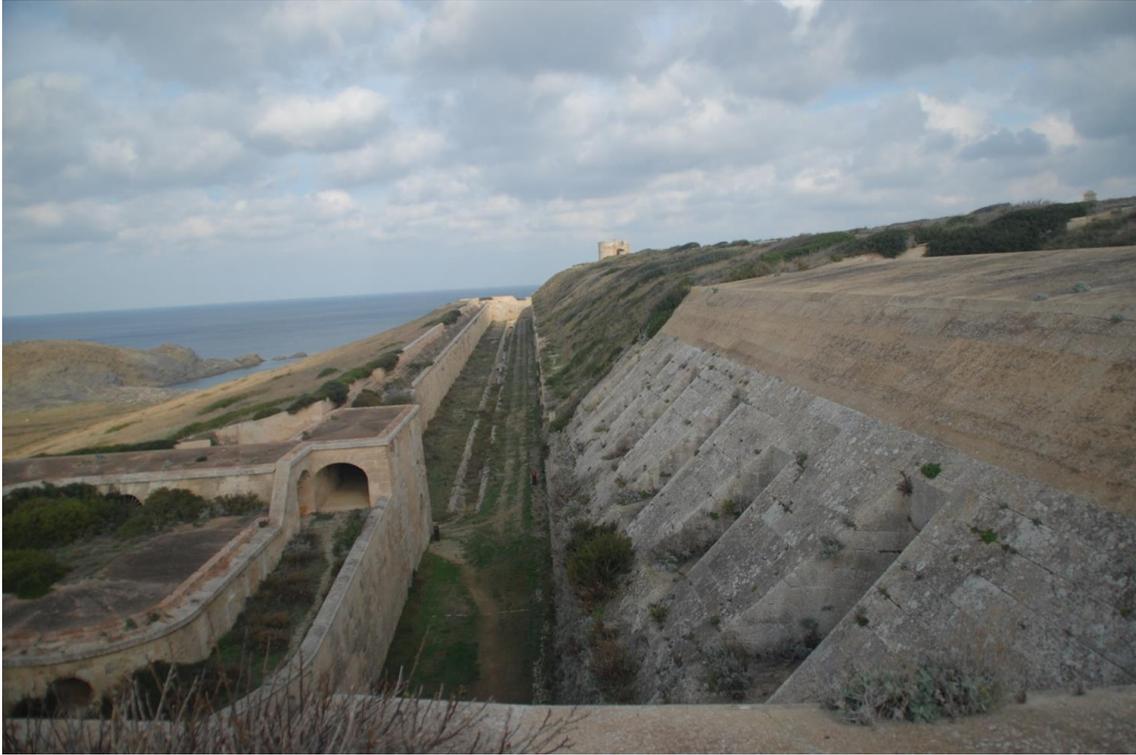
Figura 3. Vista general cortina recta de la tenaza desde Torre Princesa al Entrante 5. Fotografía: autores del texto.

Previamente a la intervención de restauración, el Entrante 5 presentaba una importante degradación, erosión y pulverización de muchos de los sillares que constituían el muro de contención de tierras, que se sumaba a un acusado desplome del conjunto del muro, incluso con pérdida de algunos sillares de coronación, hacia el paso de los visitantes camino de la galería aspillerada, uno de los objetivos principales de los turistas que visitan la fortaleza de la Mola.

Una de las primeras actuaciones llevadas a cabo en la presente intervención, fue la determinación de las características y comportamiento del terreno contenido tras el muro del Entrante 5. El pronunciado desplome sufrido por el paramento objeto de intervención (46 cm en 12 m de altura), es consecuencia de los empujes del terreno contenido tras el mismo.

La solución pasó por evitar el fuerte empuje producido por el terreno tras el muro. Por ello, la alternativa adoptada consistió en descargar el talud hasta una profundidad tal que se detuviera el mecanismo o el desplome y se garantizara su estabilidad.

Una vez adoptada la solución consistente en el vaciado parcial del trasdós del muro del Entrante 5 hasta los 6 m de profundidad, se acodó en toda la superficie el intradós del muro para asumir los empujes producidos durante los trabajos de vaciado. Se debe tener en cuenta que en una franja de 5 m se debía trabajar con una retro y un volquete en movimiento, que sumado al empuje del propio terreno, hacía necesario un sistema de codales, los cuales, por motivos de seguridad quedaron instalados durante toda la obra.

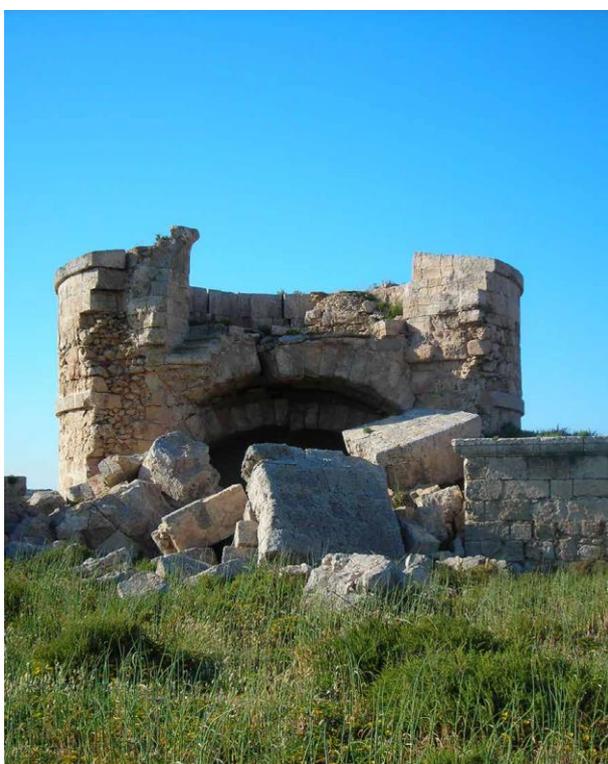
Figura 4. Imagen de la Torre Princesa previa a la intervención. Año 2005. Fotografiado: M.ª José del Toro.

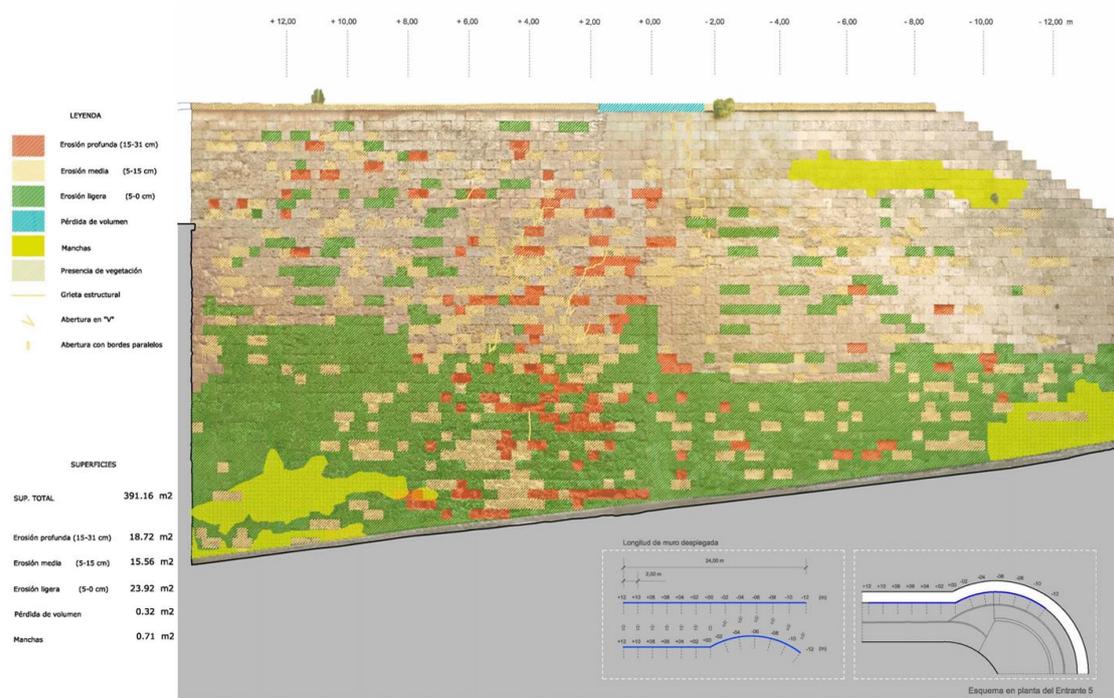
Figura 5. Fotoplano alzado Entrante 5 con cuadro y estudio patológico. Proyecto de ejecución.

Enfrentarse a la intervención discreta en una fábrica de material pétreo con casi 3000 piezas, requería apoyarse en un sistema de codificación que facilitara la identificación de la patología para, en su caso, acometer una u otra técnica de actuación. Esta codificación, también era sumamente importante desde el punto de vista del control económico de la obra, ya que permitía predecir el coste de cada trabajo a desarrollar. Dicho sistema de control se apoyaba en las hiladas de la fábrica, enumerándose éstas de arriba hacia abajo. A cada pieza le correspondía la numeración dentro de cada hilada (de izquierda a derecha). En cada una de las fichas designadas con dicha identificación se recogían diversos datos relevantes para la intervención: superficie y volumen conservado, presencia de líquenes, exfoliación, arenización, mancha biogénica, eflorescencias, erosión o alveolización. Esta codificación resultó ser una herramienta

En el Entrante 5, las necesidades planteadas en términos generales, se enfocaban a la conservación del lienzo y garantizar la seguridad de los visitantes. Para ello, era necesario emprender una consolidación estructural del muro afectado, con la protección y reparación de la coronación, la consolidación de la piedra en proceso de deterioro, la atenuación de los fenómenos de degradación y la eliminación de las causas de la humedad y la resolución o el contraste de las fuerzas de empuje del terreno que habían provocado el desplome del conjunto.

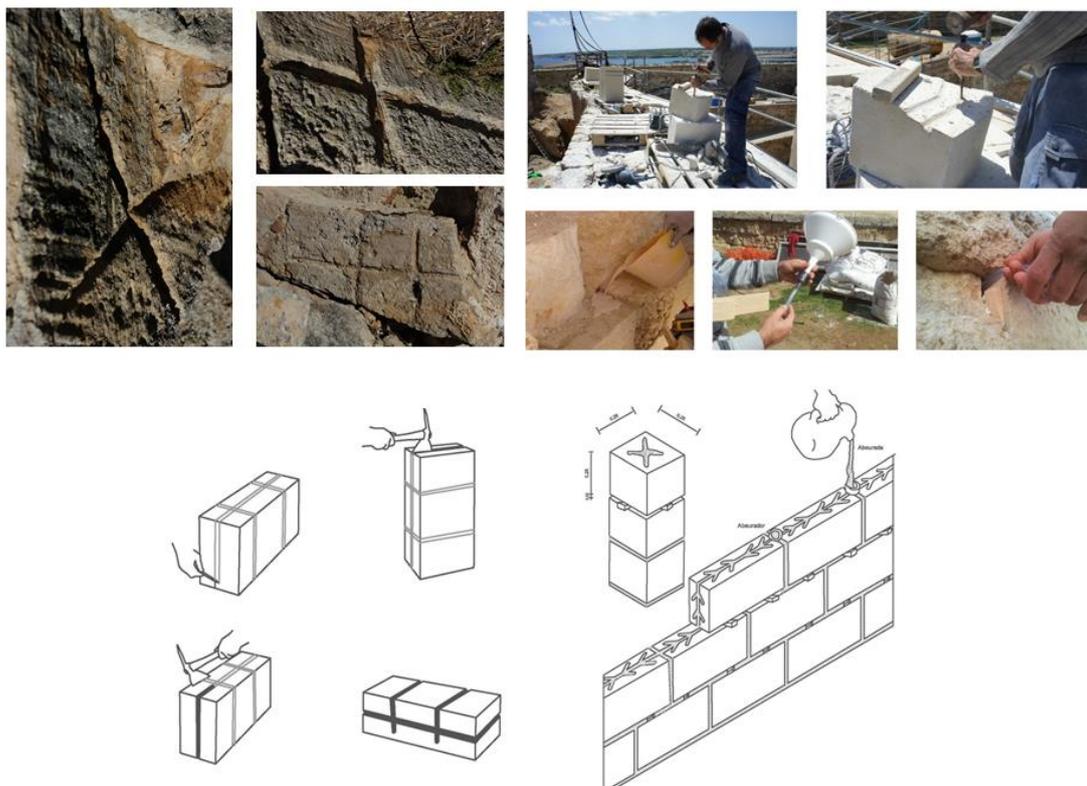
La presencia de regatas delataba también el empleo de la tradicional técnica de la *abeurada*. Ésta se basaba en generar un entramado de hendiduras en las caras no vistas de las piezas, facilitando así la entrada de la lechada de cal. Con el fin de evitar la pérdida de la lechada por las juntas exteriores, se ejecutaban unas pequeñas juntas exteriores de sellado (a base de mortero bastardo de yeso y cal). En todo caso, las lechadas vertidas en el interior de este entramado mostraban la presencia de cenizas y restos cerámicos confiriendo una notable capacidad hidráulica.

Figura 7. Análisis gráfico y proceso de ejecución técnica de la *abeurada* en el Entrante 5. Fotografía: autores del texto.

La decisión de reproducir la técnica tradicional de *abeurada* detectada en la fábrica existente del Entrante 5 exigía poder incorporar la lechada en el interior de las juntas. Para ello, una vez calzadas, se rejuntaron las piezas con un mortero hidráulico confeccionado con cal aérea y áridos mixtos compuestos por triturado cerámico, calcáreo y silíceo. La lechada se vertió en un embudo (a modo del *niu*, denominado así al utensilio empleado en la técnica tradicional) se conectó a un tubo transparente de goma que se introdujo por las esquinas romas de las piezas, previamente conformadas por cantero. Estas hendiduras, por tanto, cumplieron con un doble cometido: diferenciar las nuevas piezas erosionadas artificialmente de las existentes y permitir la introducción de la lechada.

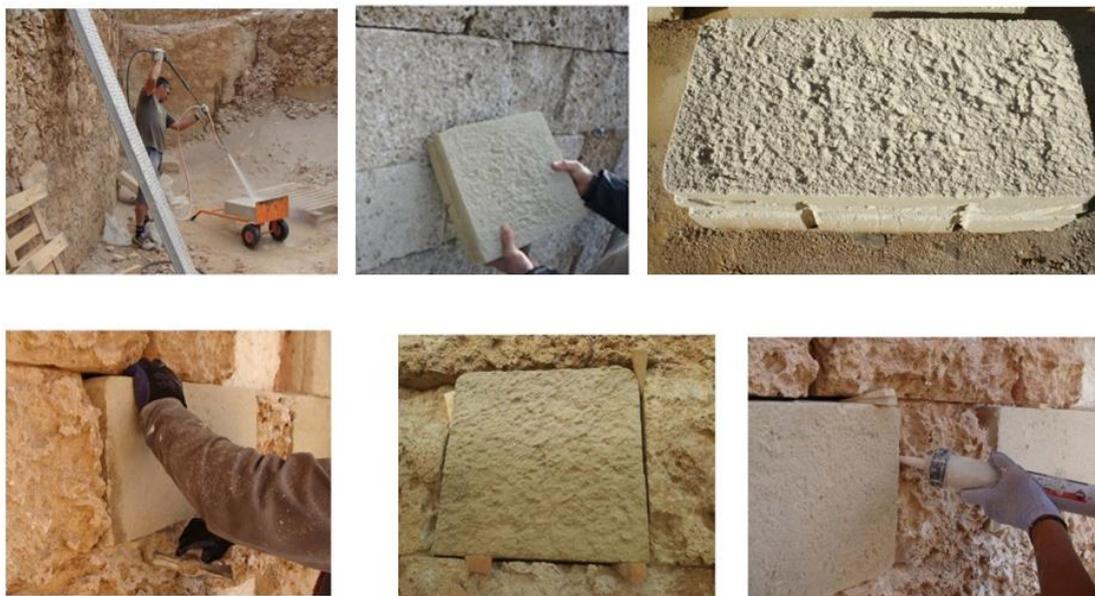
Figura 8. Proceso de ensayos de erosión artificial mediante chorreado de agua y árido en Entrante 5. Fotografía: autores del texto.

La elección de las casi 500 piezas a reponer se reflejaba en un mapa ciertamente aleatorio, salpicando la superficie con nuevos elementos. Por ello, se decidió tratar la superficie de las nuevas piezas de manera que éstas no se transformaran en elementos ajenos al resto del paramento. En este sentido, se realizaron ensayos de erosión artificial mediante diferentes sistemas, tanto manuales como mecánicos. Finalmente, se decidió emplear un chorreado de arena y agua, estableciendo diferentes ni-veles de erosión en función del destino final de la pieza. Dichos niveles de erosión se establecieron controlando el tiempo de exposición al chorreado. Las piezas de sustitución dispusieron en tres espesores diferentes, en función del grado de erosión del punto a reparar. Estos espesores iban desde los 10 cm y 20 cm hasta el espesor total de las piezas, 30 cm.

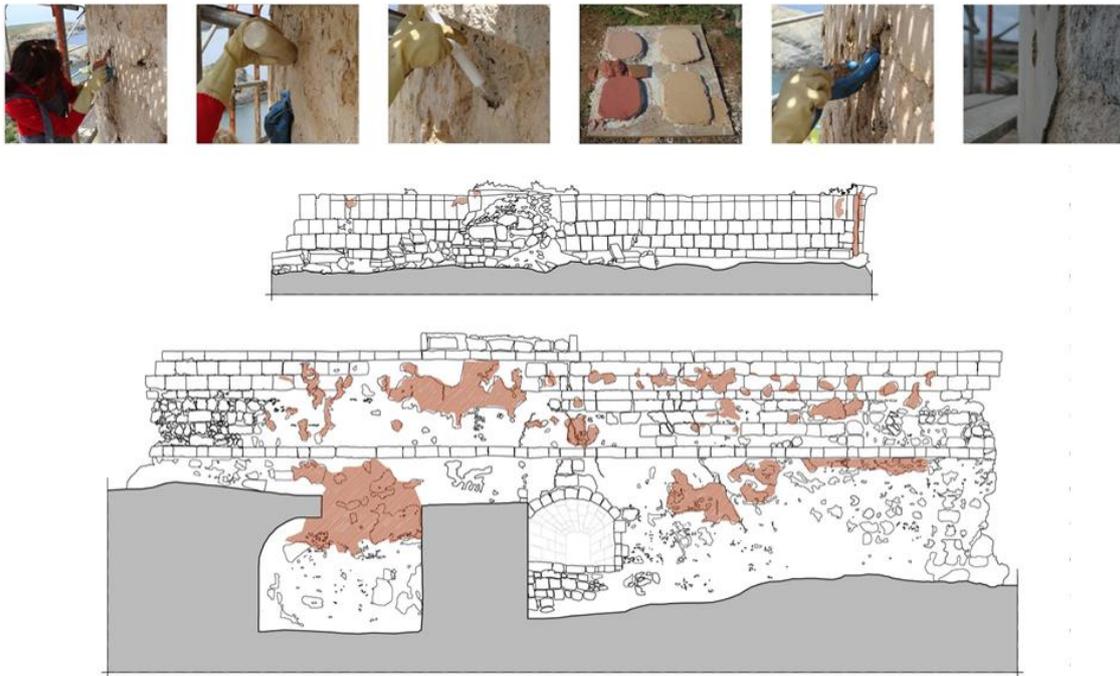
Figura 10. Fotoplano e imágenes del proceso de restauración de revestimientos en Torre Princesa. Fotografía: autores del texto.

Los trabajos de restauración se concentraron en los revestimientos exteriores y en la terraza del cuerpo del guardia. Con respecto a los paramentos de la torre, se procedió a la detección de las zonas donde aparecían descohesiones de la fábrica, para su limpieza de polvo y material suelto, mediante aire. Posteriormente, se sellaron las juntas con mortero de cal, previa humectación con agua destilada. Con el fin de rellenar estos vacíos, se procedió a la inyección primero de alcohol etílico en agua destilada al 50% y, más tarde, resinas acrílicas (Acril 33) en emulsión de agua destilada. Cuando los rellenos eran mayores, se procede a emplear mortero líquido (PLM-A). Los posibles restos de material se limpiaron con acetona y agua. Y finalmente, los orificios se sellaron con mortero de cal. En cuanto a las lagunas de revestimiento conservadas, se procedió a la limpieza superficial de sus bordes, posterior sellado con mortero de cal, previa humectación con agua destilada, dejando los bordes horizontales con mínima pendiente para la evacuación de agua. En las zonas con pérdida de volúmenes, se procedió al saneado y limpieza con aire, para, posteriormente, restituir las faltas de fábrica de mampostería, con el empleo de ripios y mortero de cal. En determinadas lagunas de revestimientos aparecieron incisiones a modo de esgrafiado de sillres (70 cm x 30 cm).

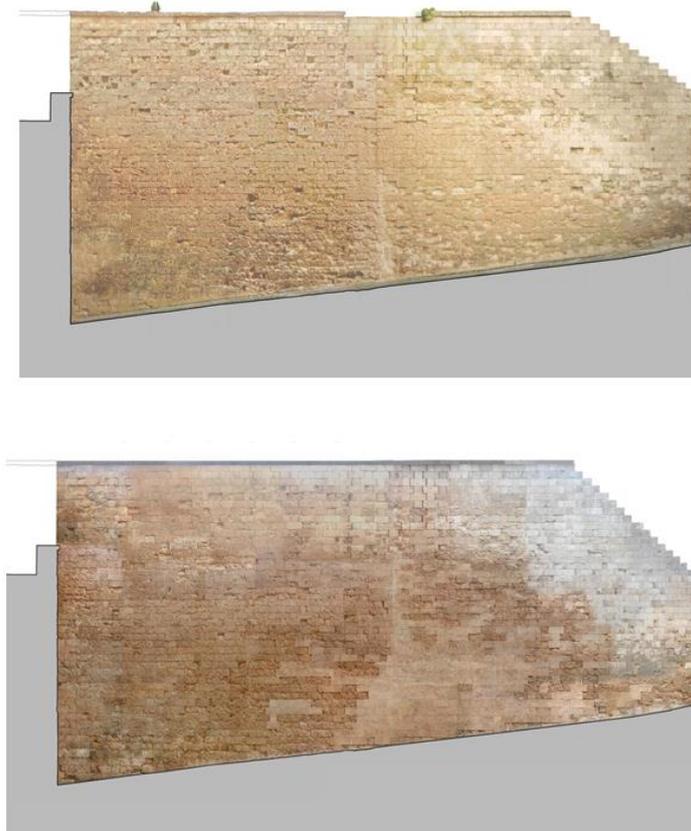
Figura 11. Fotoplano alzado Entrante 5, estado previo y estado posterior a la intervención. Fotografía: autores del texto.

Conforme se desmontaron los codales y el andamio, se fueron realizando los trabajos de pátina de las zonas donde más piezas se habían repuesto con el fin de integrar la superficie al conjunto del muro. En concreto, se realizó una reintegración cromática de los sillares de piedra de marés restituidos, mediante pigmentos minerales aglutinados con agua de cal y aplicados por medio de veladuras a bajo tono con brochas y posterior estarcido con diferentes tonos, hasta conseguir la integración de los sillares añadidos con los de su entorno.
