Estudio constructivo y análisis de la Sacristía de la Iglesia de San Miguel y San Sebastián

RUBÉN RUBIO MUÑOZ

El presente Trabajo Fin de Grado tiene como finalidad el estudio constructivo y análisis de la Sacristía de la Iglesia de San Miguel y San Sebastián de Valencia.

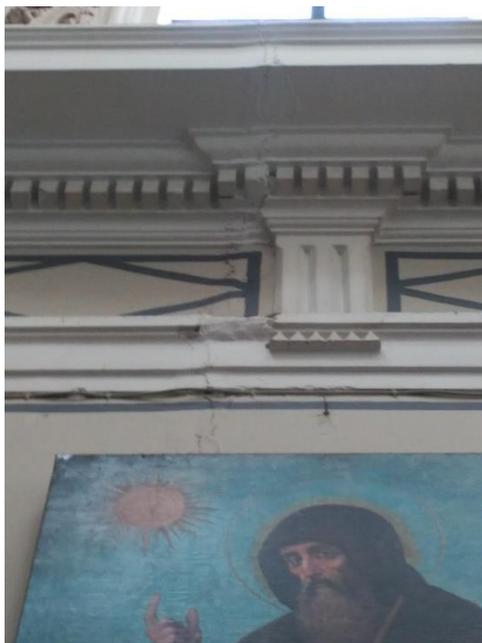
Grieta vertical a lo largo de la cara interior del muro recayente al patio de la Sacristía, quedando oculta tras la imagen de San Francisco de Paula, Patriarca de los Mínimos.

Figura 43. Grieta muro Sacristía. Fuente propia

En el caso de la grieta vertical que hayamos en el muro recayente al sur, al patio de la Sacristía, llevaríamos a cabo una limpieza de la zona agrietada, retirando la imagen de San Francisco de Paula, y posterior relleno de la grieta con inyección de lechada de cal hidráulica a través de berejenos de PVC, cosido de la grieta con varillas de fibra de vidrio con resinas y, por último, enlucido de yeso y posterior pintado con colores similares al original.

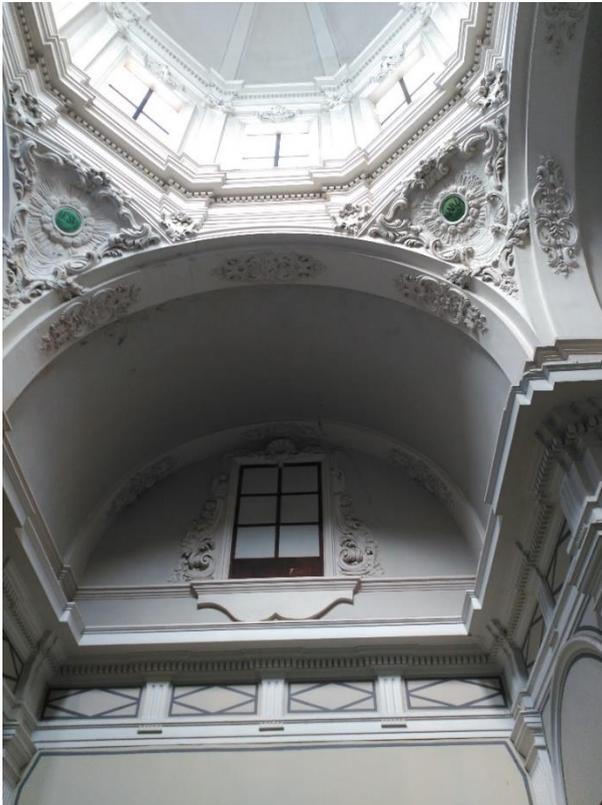
Además de la grieta ya citada, señalar que en los arcos torales que conforman la cúpula encontramos grietas en todos ellos, debido al descenso de la cúpula.

Figura 44. Grieta arco toral. Fuente propia

En el caso de los arcos torales, debido a que la grieta existente no hace peligrar la estabilidad de la cúpula y estas se hayan estabilizadas, no es necesario un cosido de las grietas por lo tanto la forma más simple de subsanar la grieta sería el relleno de la misma con un mortero de cal hidráulica de colores similares al color actual del arco toral.

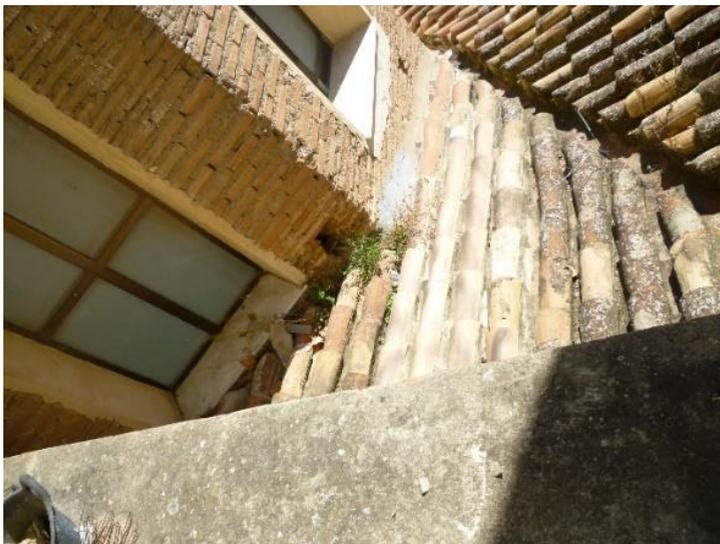
Las lesiones que se han encontrado en la cubierta de la Sacristía han sido tejas rotas, ya sea parcial o completamente, obstrucción del río de la teja, obstrucción del canalón, elementos impropios y vegetación.

Figura 45. Imagen Cubierta-Vegetación. Fuente Luis Cortés

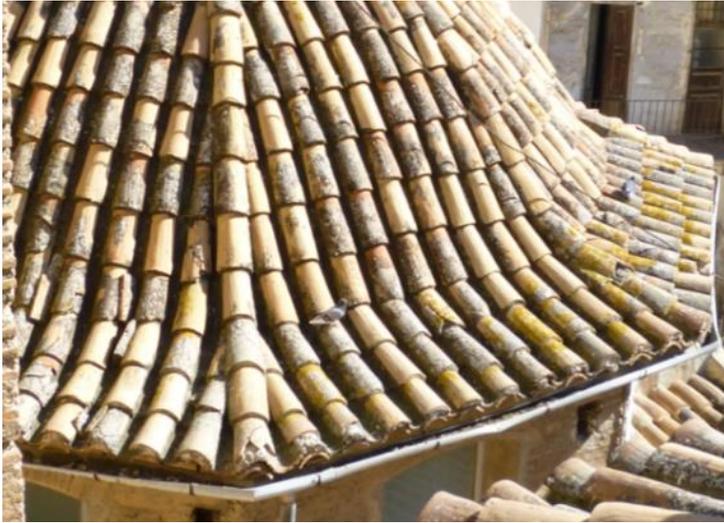
Realizando un estudio por metro cuadrado, se estima que el 12% de las tejas se encuentran parcial o totalmente rotas. Se conoce esta estimación gracias al plano de lesiones de cubierta de la Iglesia de San Miguel y San Sebastián, facilitado por Luis Cortés Meseguer, director de este proyecto, centrandó así el estudio en las tejas de la Sacristía.

Figura 46. Imagen cubierta-tejas rotas. Fuente Luis Cortés

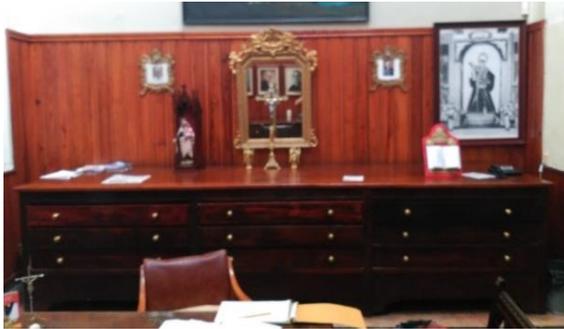
En la siguiente fotografía se puede apreciar cómo han colocado un panelado de madera hasta una altura de 2'30m, para esconder los posibles daños en el revestimiento.

Figura 47. Imagen panelado madera. Fuente propia

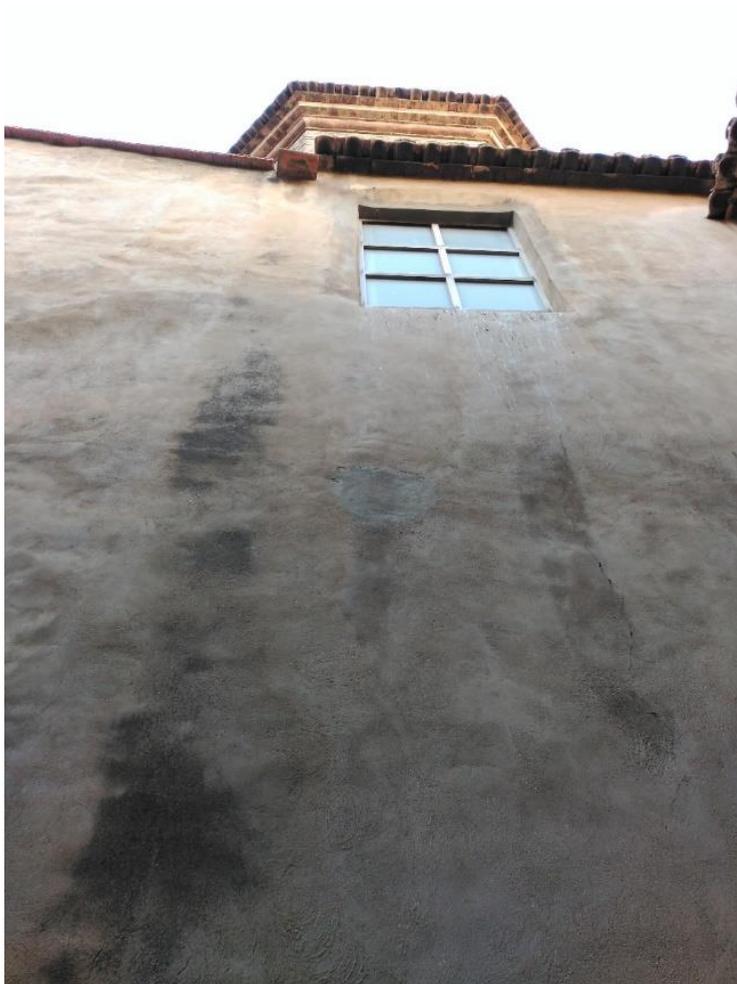
Figura 50. Presencia de humedades exterior Sacristía. Fuente propia

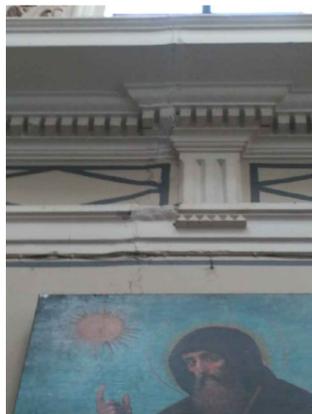
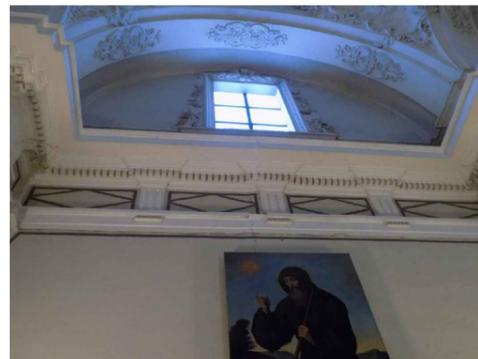
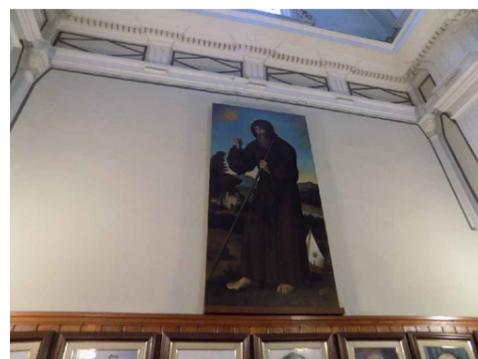
Se observa la presencia de una gran grieta que recorre verticalmente el interior del muro de la Sacristía, aproximadamente desde la ventana hasta posiblemente el encuentro del muro con la cimentación. Debido al aspecto de la grieta deducimos que es bastante antigua dado su aspecto oscuro, por lo que podemos afirmar que se encuentra estable.

Como se puede observar, la grieta aparece en el punto medio del muro de la Sacristía por lo que resulta lógico que se haya producido un asiento diferencial en la cimentación.

Aunque la grieta se encuentra estabilizada, deberíamos de resolver la grieta de siguiente forma, con un picado y posterior saneado de la zona afectada. Colocación de berenjenos de PVC cada 50 cm y con una longitud necesaria para llenar toda la grieta. El siguiente paso sería el sellado con mortero de cal, posteriormente inyección de lechada de cal hidráulica a baja presión y con una dosificación 1/3/1, comenzando desde el berenjeno inferior. Una vez inyectada la lechada, y su posterior endurecimiento se realizaran perforaciones en el muro, con taladros de broca de rotación de diámetro según espesor de la grieta. Por último, colocación de varillas de fibra de vidrio con resina de diámetro 8-20mm y por último, pintado con pintura plástica de colores similares a los originales.

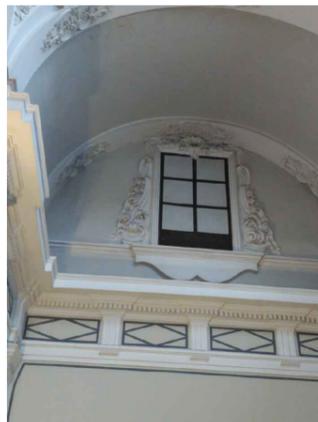
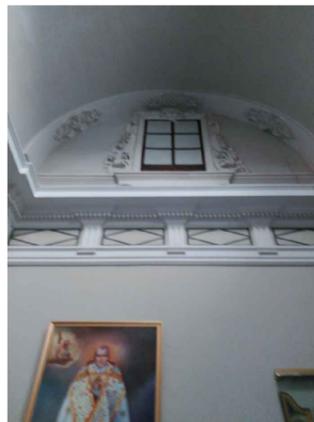
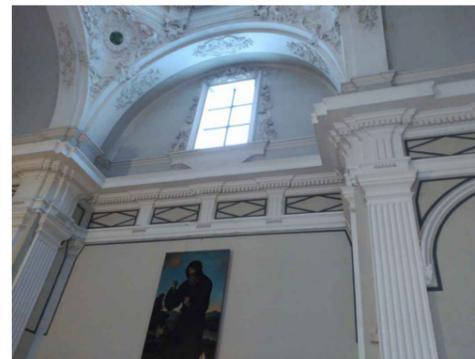
Se observa la presencia de grietas en arcos torales y arcos fajones de la Sacristía. Debido al aspecto de la grieta, deducimos que es bastante antigua dado su aspecto oscuro, por lo que podemos afirmar que se encuentra estable.

La principal causa de la aparición de estas grietas es la acción mecánica, el asiento de la cúpula.

Dado que es una grieta bastante antigua, aparentemente, no parece aumentar de tamaño, la solución más sencilla y lógica es la inyección de resinas mediante berenjenos de PVC. Posterior enlucido de yeso de similares características que el original y, por último, pintado con pintura plástica de colores similares a los originales.

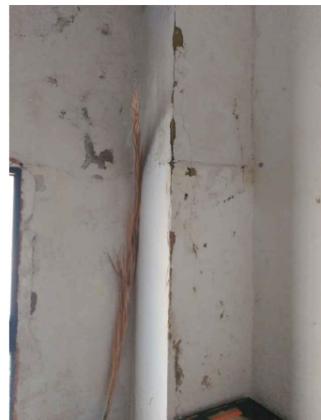
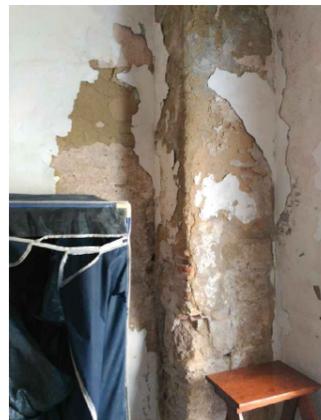
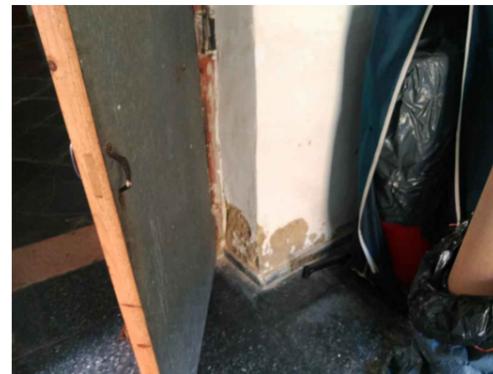
Se observa el desprendimiento de revestimiento en la cara interior de toda la estancia que da paso al patio exterior de la Sacristía.

Tras 24 horas de espera para que endurezca el producto, se realizaría el revestimiento con un mortero de cemento drenante y posterior pintado con pintura permeable, de colores similares a los originales.

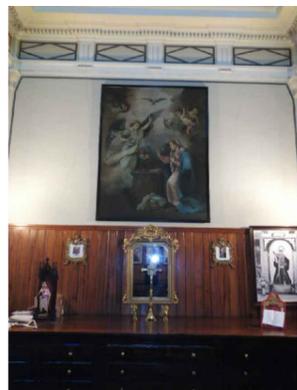
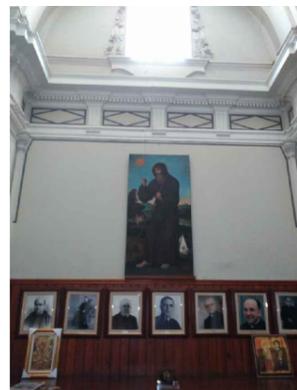
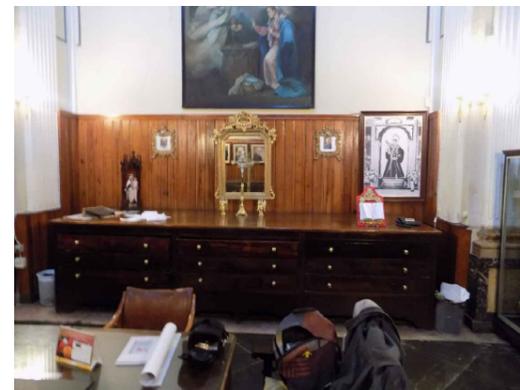
Posiblemente, detrás del panelado de madera nos encontremos frente a grandes desprendimiento de mortero y enlucido. Debido a esta causa, puede que colocasen en ambas partes el actual panelado de madera.

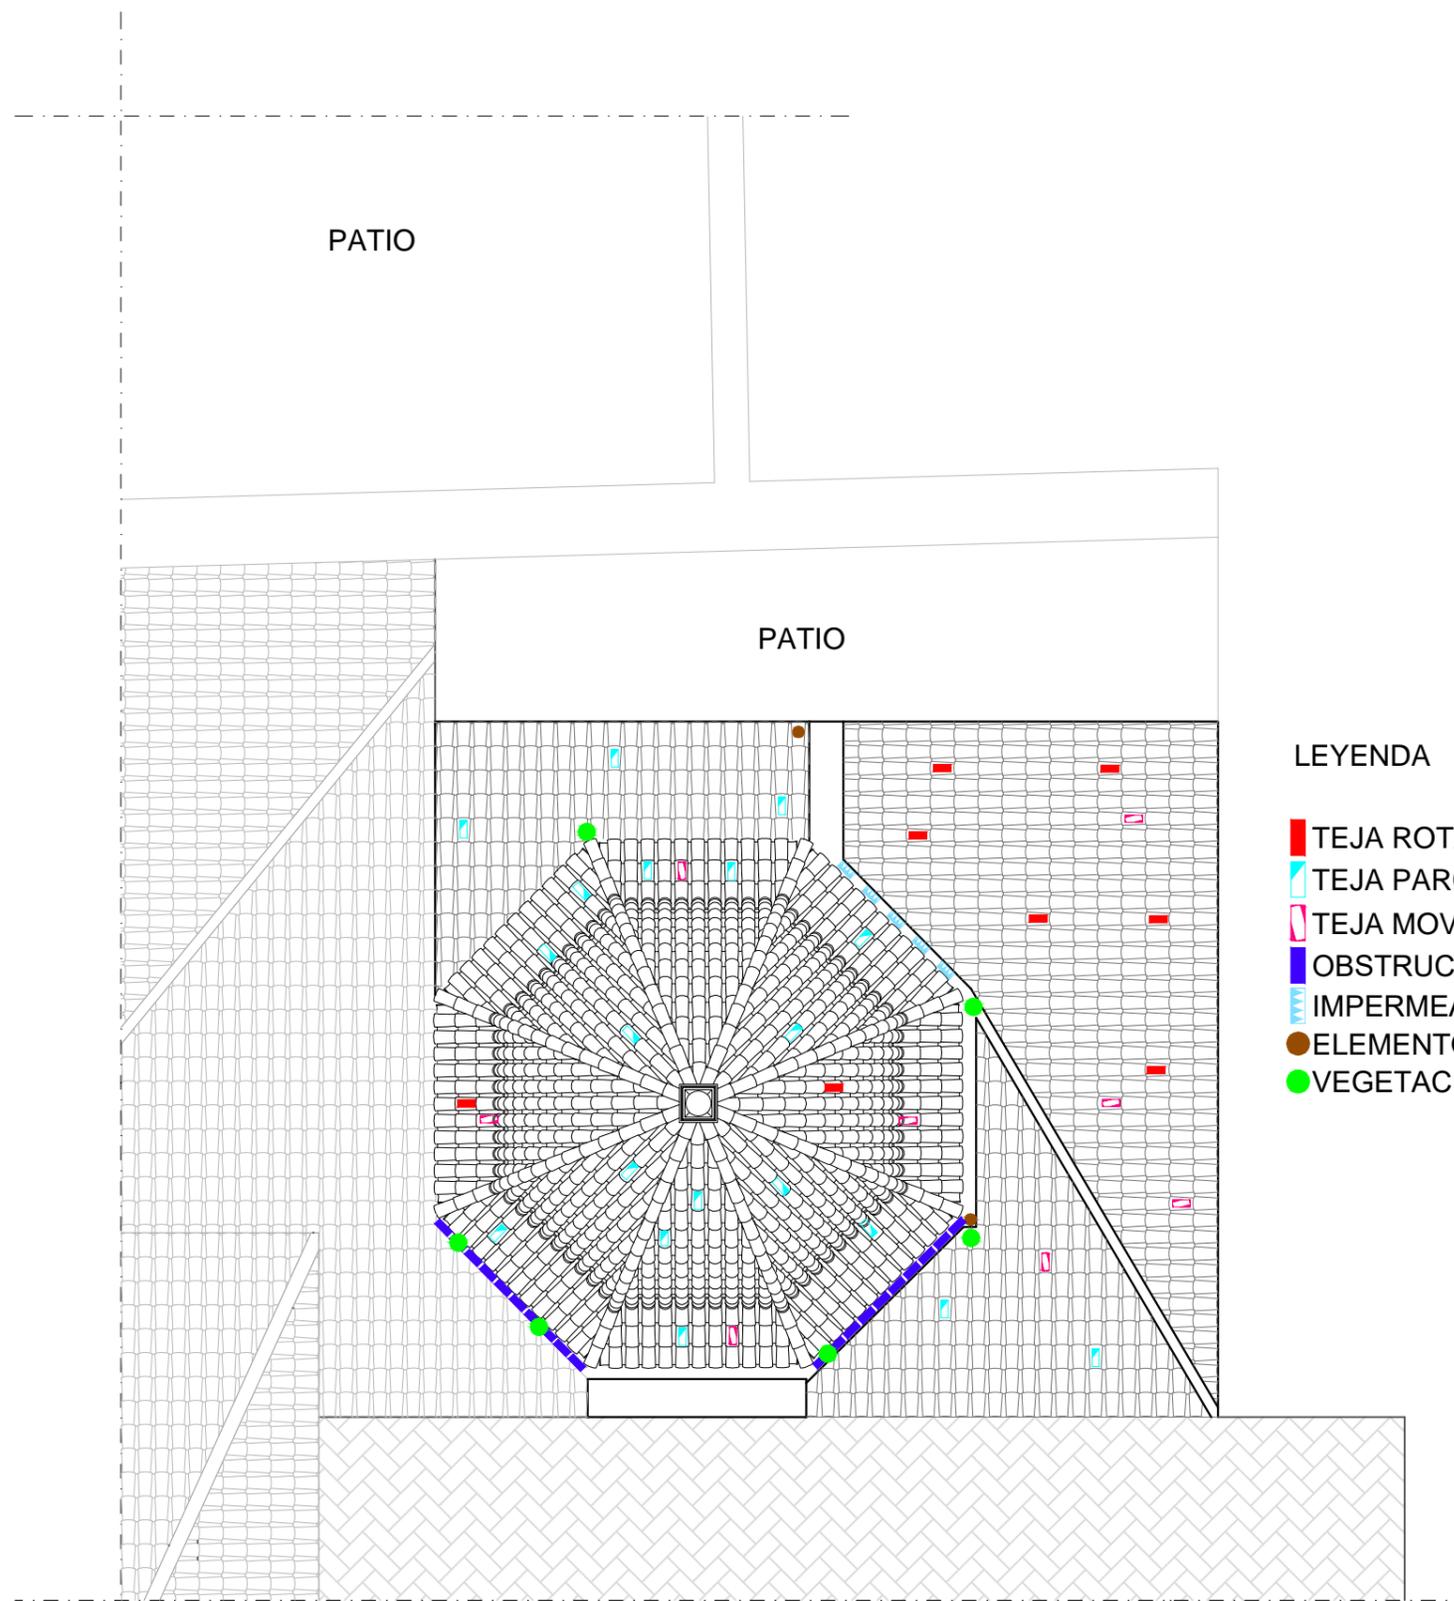
- TEJA ROTA
- TEJA PARCIALMENTE ROTA
- TEJA MOVIDA
- OBSTRUCCIÓN COMPLETA DE RÍO
- IMPERMEABILIZACIÓN INSUFICIENTE O DEFICIENTE
- ELEMENTO IMPROPIO
- VEGETACIÓN
