TFG EDIFICACIÓN
NO PATRIMONIAL
Y ARQUITECTURA
TRADICIONAL

ESTUDIO PREVIO DE UNA VIVIENDA DE ARQUITECTURA TRADICIONAL VALENCIANA EN POTRIES (VALENCIA)

Curso Académico 2016- 2017 | Marc Deusa Dalmau

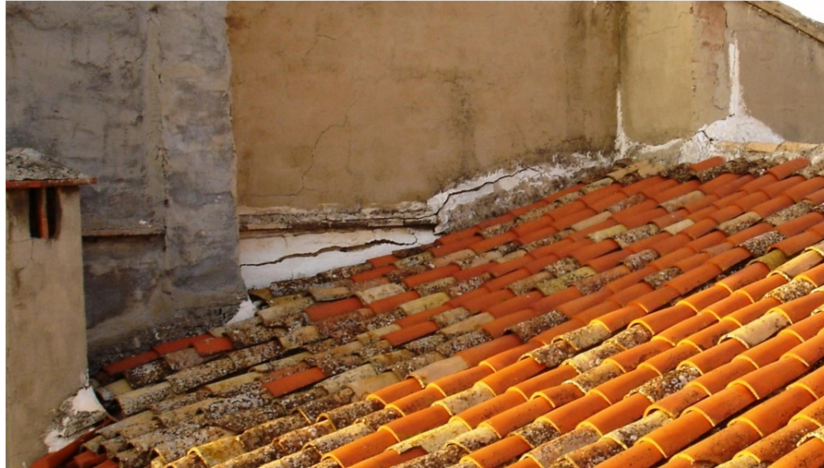
Ilustración 39. Encuentro del tejado con paramento medianero

Por último, los encuentros del faldón con los paramentos medianeros y con las chimeneas están resueltos a base de pelladas de mortero de cemento sobre el paramento con inclinación irregular hacia la teja esquinera, a modo de protección frente al agua que pueda introducirse en el muro medianero. Esta solución presenta grietas considerables, a comentar en el apartado de patologías.

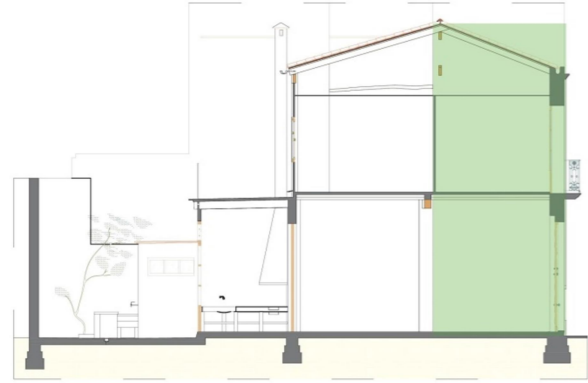
Esquina norte de la Fachada con el muro medianero, y en el encuentro del muro medianero con la pilastra.

- El encuentro entre la fachada principal exterior con el muro medianero norte de la entrada de la casa presenta una fisura desde su base, que va aumentando en tamaño a medida que aumenta la altura del inmueble, siendo de micras de espesor en planta baja y llegando al centímetro de espesor en la zona de cubierta.
- Se observa otra grieta vertical en el mismo muro medianero donde se encuentra con la pilastra que le sigue.

- Arriostramiento de los pares del tejado mediante nudillos. En el caso de ser un problema de la fachada vecina, se debe contactar con el vecino para llegar a una solución.
- Una vez solucionado el problema del empuje del tejado, coser las grietas (mediante fábrica de ladrillo, barras de fibra de carbono) o simplemente rellenar las grietas, ya que se prevé que el muro de fachada recupere su posición, y el cerramiento medianero afectado no supone un peligro, ya que no soporta carga estructural.

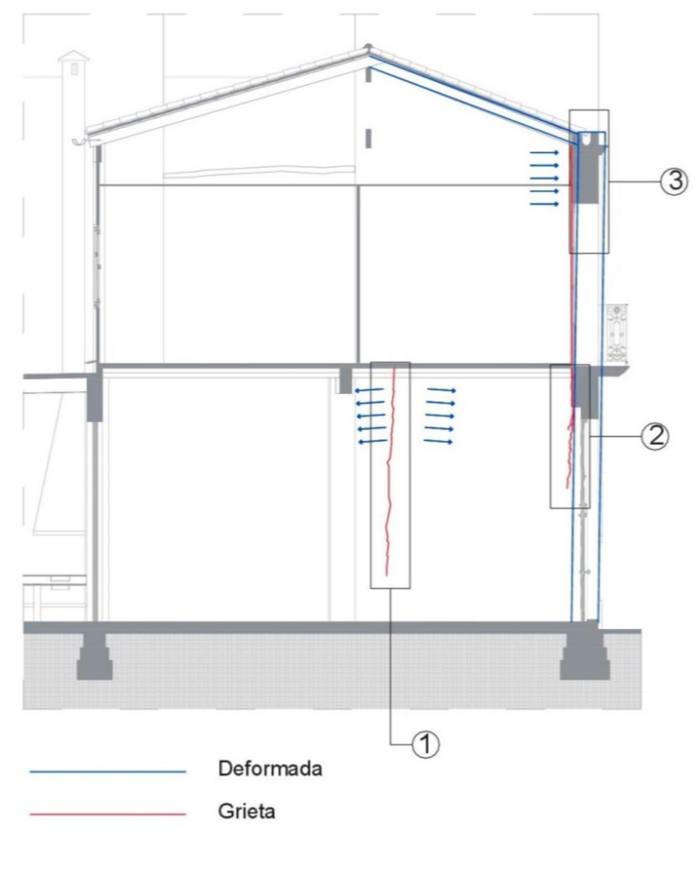
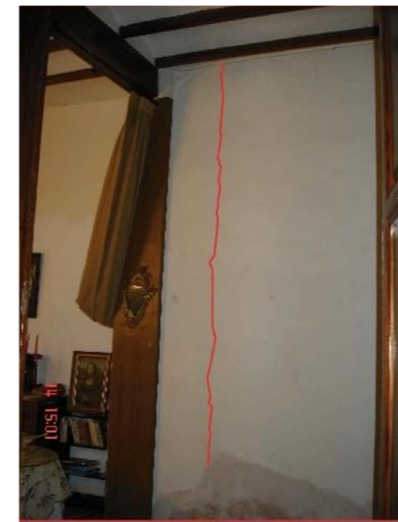
El muro medianero norte está dispuesto a panderete y sin trabarse con la pilastra ni con el muro de fachada, por ello, se generan grietas derivadas de tensiones estructurales en ambos encuentros.

1. Fisuras del encuentro entre el muro medianero y la pilastra que soporta la cercha.

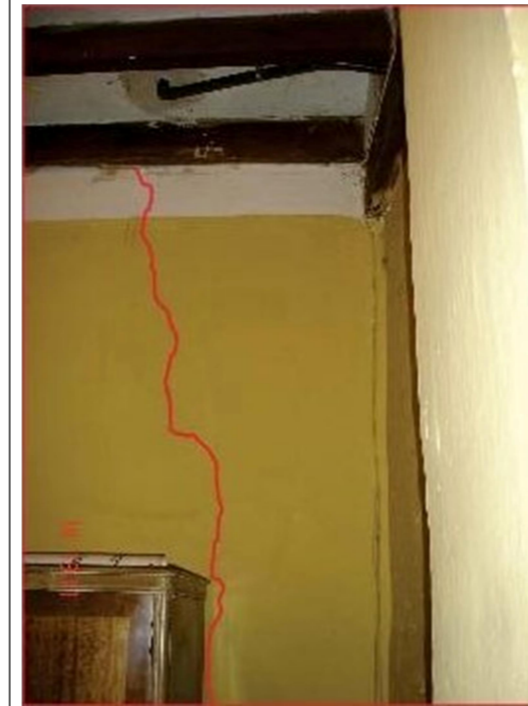
1. Intrados de la Fisura del muro oeste del dormitorio 2 por asiento diferencial de la parte que se une al muro medianero.

- Recalce de la zona del muro asentada, mediante excavación por bataches y refuerzo de la cimentación del muro.
- Impermeabilizar o evacuar correctamente la superficie del patio lindante a este muro.
- Coser la fisura mediante grapas perpendiculares a la grieta, del material que la dirección de obra vea oportuno (varilla metálicas, de fibra de carbono, grapas de madera, etc.) y relleno de mortero con resina epoxídica.

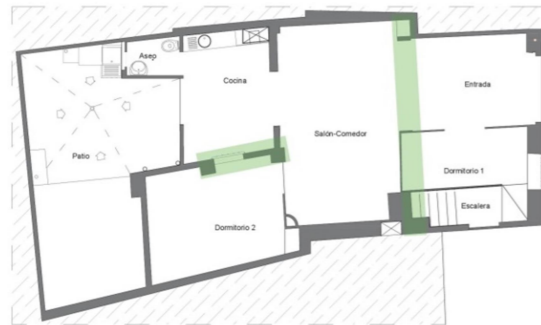
Viga intermedia entre la 1ª y la 2ª crujía que sustenta el forjado principal de revoltones, y viga entre pilastra y pilastra del muro norte del dormitorio 2.

- Se generan unas fisuras transversales en la longitud de la viga. En principio, no se trata de una patología grave, ya que no presenta un peligro de rotura del elemento, pero si es importante vigilar periódicamente el tamaño de dichas fisuras.

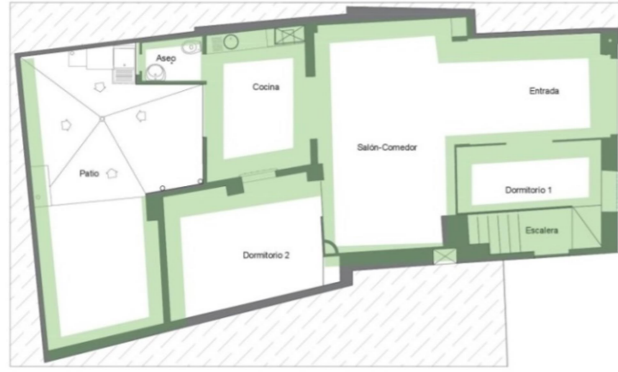
Zona inferior de los muros de PB indicados en el plano.

- En la base de los muros y pilastras se describen los distintos niveles a los que llega la humedad por capilaridad desde el subsuelo, consiguiendo deteriorar los acabados de pintura.

- En el caso del muro oeste del dormitorio ocurre lo mismo, quedando al descubierto la fábrica de ladrillo. Esta fábrica de ladrillo está gravemente afectada por su antigüedad, las tensiones generadas por los asentamientos diferenciales, comentados en la patología nº 1, y la continuidad de su estado de humedecimiento por el estancamiento de aguas subterráneas que se produce en la zona del patio. Esto genera rotura por fatiga de las piezas de ladrillo macizo y disgregación del mortero de la junta de la fábrica.

- Método cámara (Generar una cámara alrededor de todo el perímetro de los muros medianeros con drenaje, o forjado sanitario) Es una solución cara, no es definitiva y esconde la humedad un tiempo.
- Método Electro-osmosis Activa: Más económica que la electro-osmosis Pasiva, con perforaciones cada 2 m, y únicamente por una cara, por tanto realizamos un menor daño al edificio.
- Tecnología IR (Impulsos de resonancia): Emite ondas inofensivas para el ser humano y animales, es una solución definitiva, sin perforaciones, sin obra y sin química. No crea interferencias y tiene un consumo anual del 10€.
- Uso de pintura al silicato como acabado.

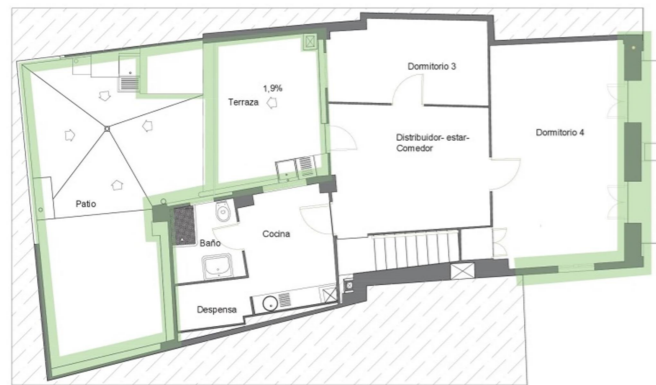
En todas las fachadas del edificio

- La fachada exterior principal del edificio presenta un acabado deteriorado por el paso del tiempo, y el resto de fachadas no tienen acabado, lo cual genera filtración del agua de lluvia en los enfoscados y en el propio muro.

- Acabado deteriorado en la fachada exterior.
- Falta de un acabado impermeable y transpirable en las fachadas interiores.
- Falta de una coronación estanca de los muros.

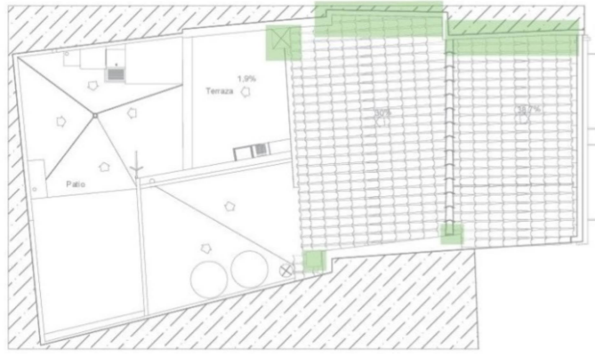
- Encuentro de faldones con muros medianeros.
- Encuentro de la cumbrera con muros medianeros.
- Encuentro de faldones con chimeneas.

- Los puntos singulares relevantes del tejado disponen de soluciones constructivas patológicas y poco estancas. El encuentro de los muros medianeros con las tejas del faldón del tejado se resuelve mediante una capa de mortero de cemento como elemento impermeable entre ambos, al igual que la cumbrera; debido al proceso de dilatación y las tensiones producidas entre los muro medianero y la cubierta, han aparecido fisuras o grietas en el mortero, que generan filtraciones en el muro y consecuentemente, patologías en la estructura sustentante de la cubierta cercana al muro.

- Esto también ocurre en los encuentros del faldón del tejado con las chimeneas, que en el caso de la chimenea procedente del salón, además del mortero, se observa una capa de pintura asfáltica que aporta mayor impermeabilidad, aunque sigue siendo una mala solución, al tratarse de una capa muy fina sobre una superficie frágil y, en caso de rotura o fisuración, cortante.

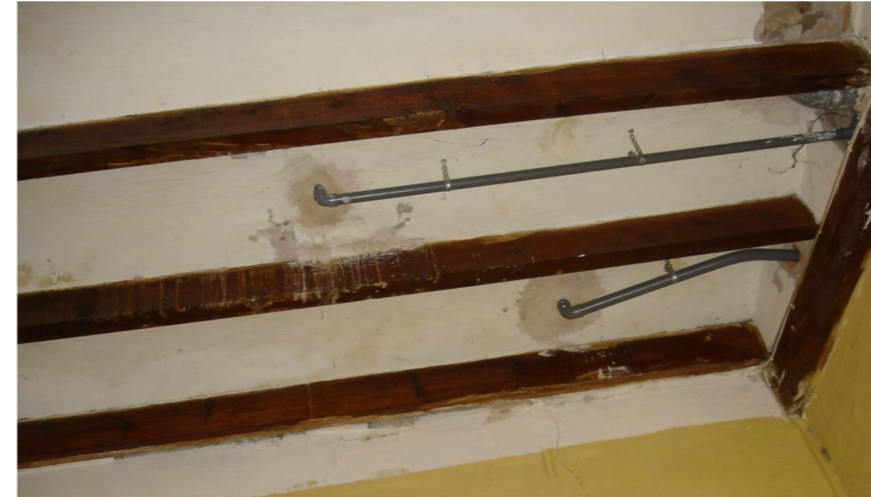
3. Falso techo del descansillo de la escalera donde hubo una importante reparación del tejado.

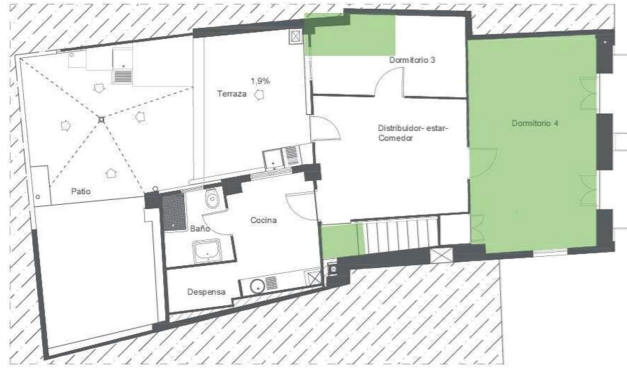
Techo del dormitorio 3, del dormitorio 4, en el descansillo de la escalera.

- Agrietamiento y rotura de las placas de escayola por dilatación de los materiales y movimientos de la estructura del edificio, y apertura de huecos en la escayola para la reparación de goteras del tejado.

- Coser la grieta por la parte superior y rellenar la fisura.
- Sustituir el falso techo por escayola nueva o cualquier tipo de techo continuo, añadiendo oscurecimiento perimetral que permita dar movilidad al falso techo ante dilataciones y movimientos. También se puede sustituir por falso techo discontinuo registrable, más práctico para su sustitución en caso de goteras, y como registro de la instalación eléctrica que pase por el techo y de la propia cubierta.

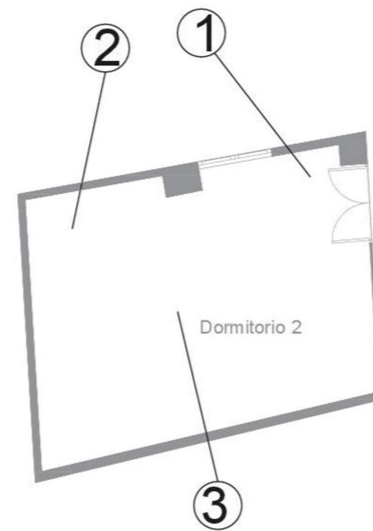
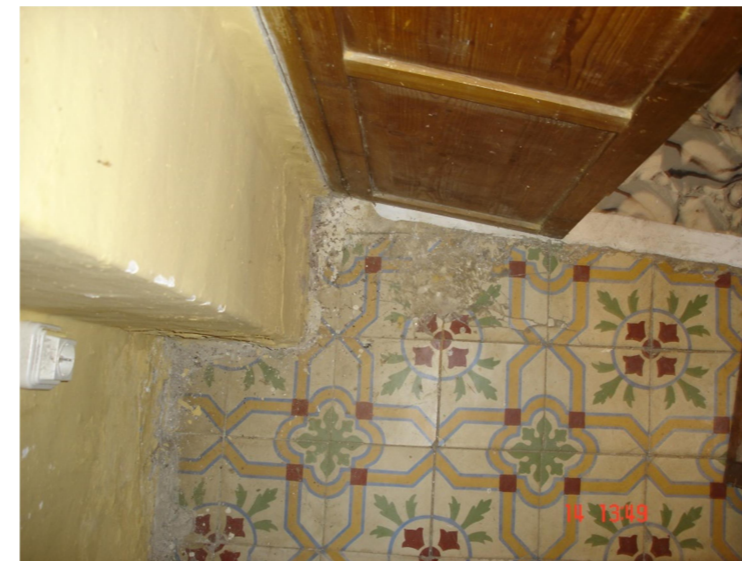
- Roces de muebles, punzonamiento y golpes debido al uso del dormitorio 2 como trastero.
- Falta de dureza superficial de las baldosas
- Humedad por capilaridad procedente del suelo del patio genera disgregación y expansión de la arena sobre la que asientan las piezas del pavimento.
- Retracción hidráulica
- La humedad acumulada en las baldosas junto con heladas invernales puede producir roturas en las piezas, aunque es poco probable en este caso.

1. Zona cercana a la puerta de acceso a la dormitorio 2.

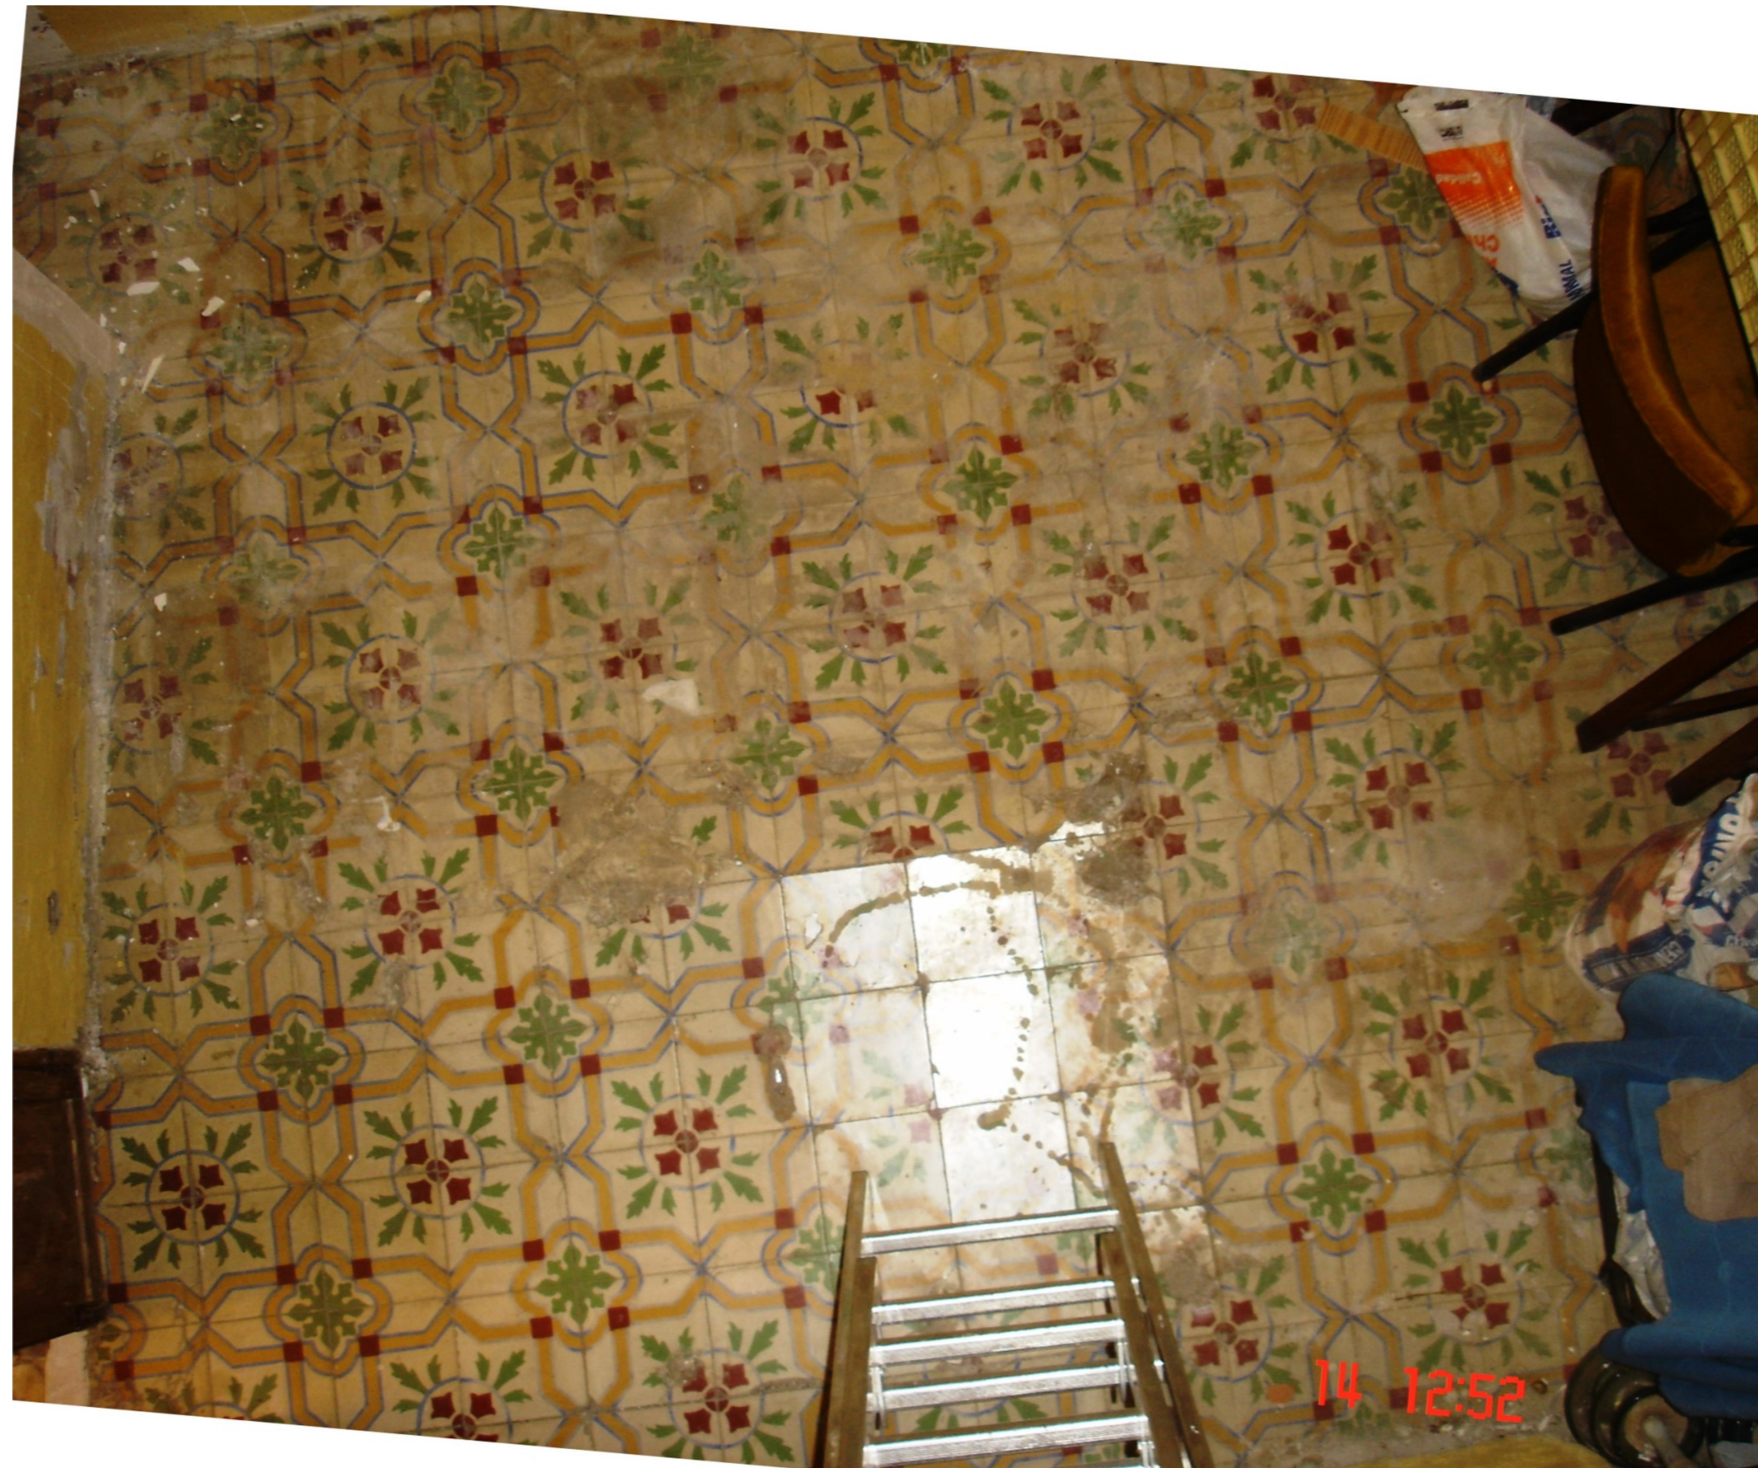
3. Zona central del pavimento del dormitorio 2.

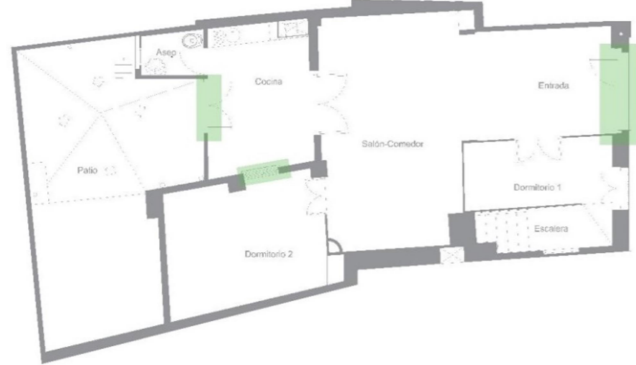
Portón de la entrada a la vivienda, Ventanal del dormitorio 2, Puerta de acceso al patio desde la cocina.

Descrita en la patología nº5 la humedad por capilaridad, se desarrolla también en el caso de las carpinterías de madera, sobre todo los marcos, absorbiendo el agua del suelo por capilaridad. La madera sigue un proceso de pudrición y deterioro llegando a perder sección de los elementos afectados, ayudado por xilófagos.

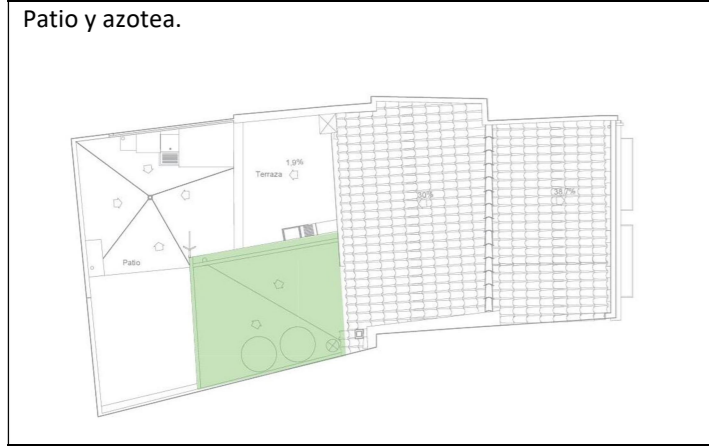
Las tuberías de PVC situadas en la zona del patio están desprotegidas de los agentes atmosféricos y pueden deteriorarse con facilidad.
