TREBALL DE FI DE GRAU

GRAU EN ARQUITECTURA TÈCNICA

ANÀLISI HISTÒRIC-CONSTRUCTIU I ALÇAMENT DEL CASTELL DE SANTA ANNA

VALÈNCIA, FEBRER 2017

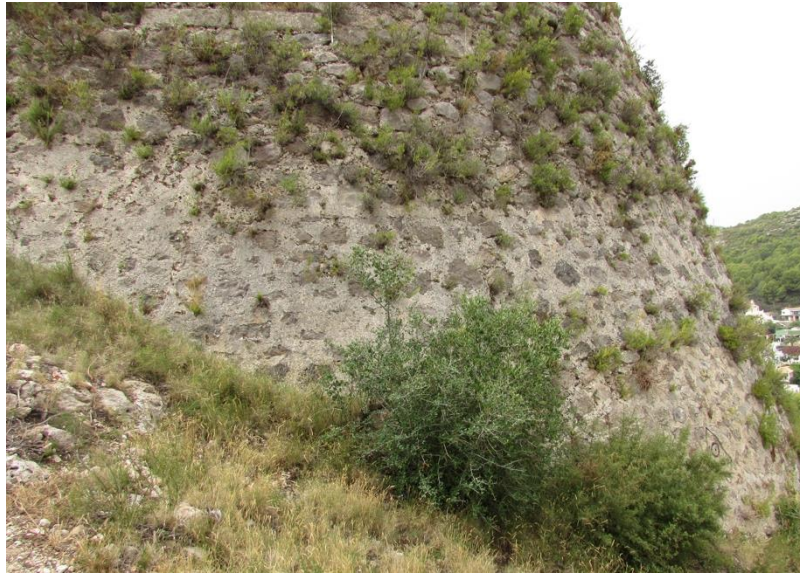
Imatge 45. Intervenció amb el material impropri

El Castell de Santa Anna, ha estat propietat privada fins que es va aconseguir passar a la propietat pública. Sent ja de propietat pública, ha estat intervingut segurament amb la intenció de consolidar aquesta fortificació, però han estat inapropiades, ja que es poden observar rejuntats amb un morter impropri que dona una mala imatge estètica als murs.

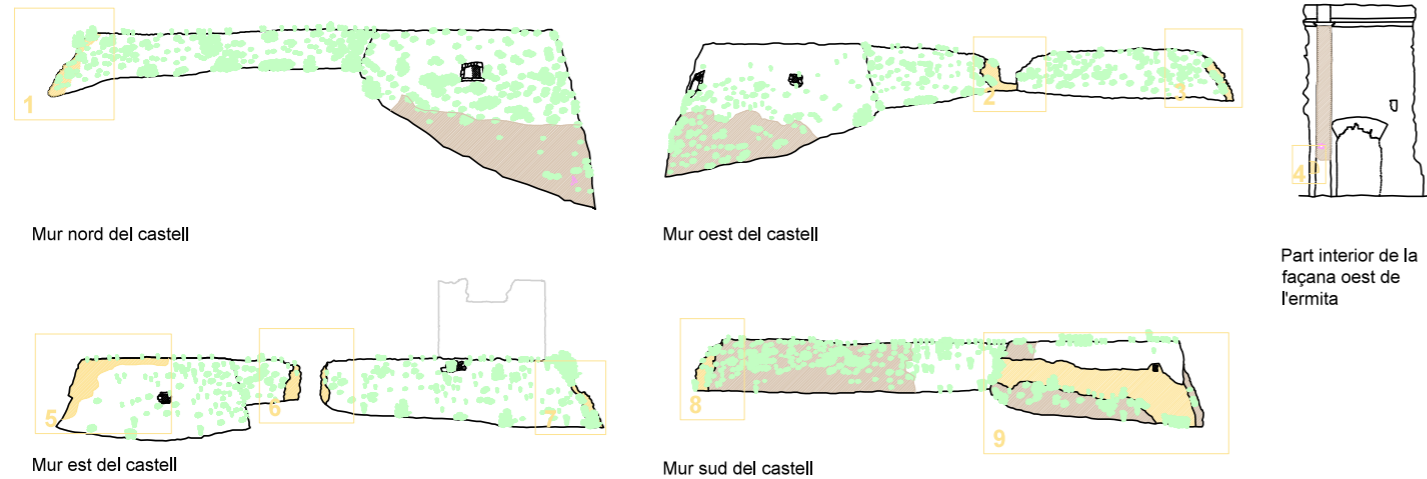
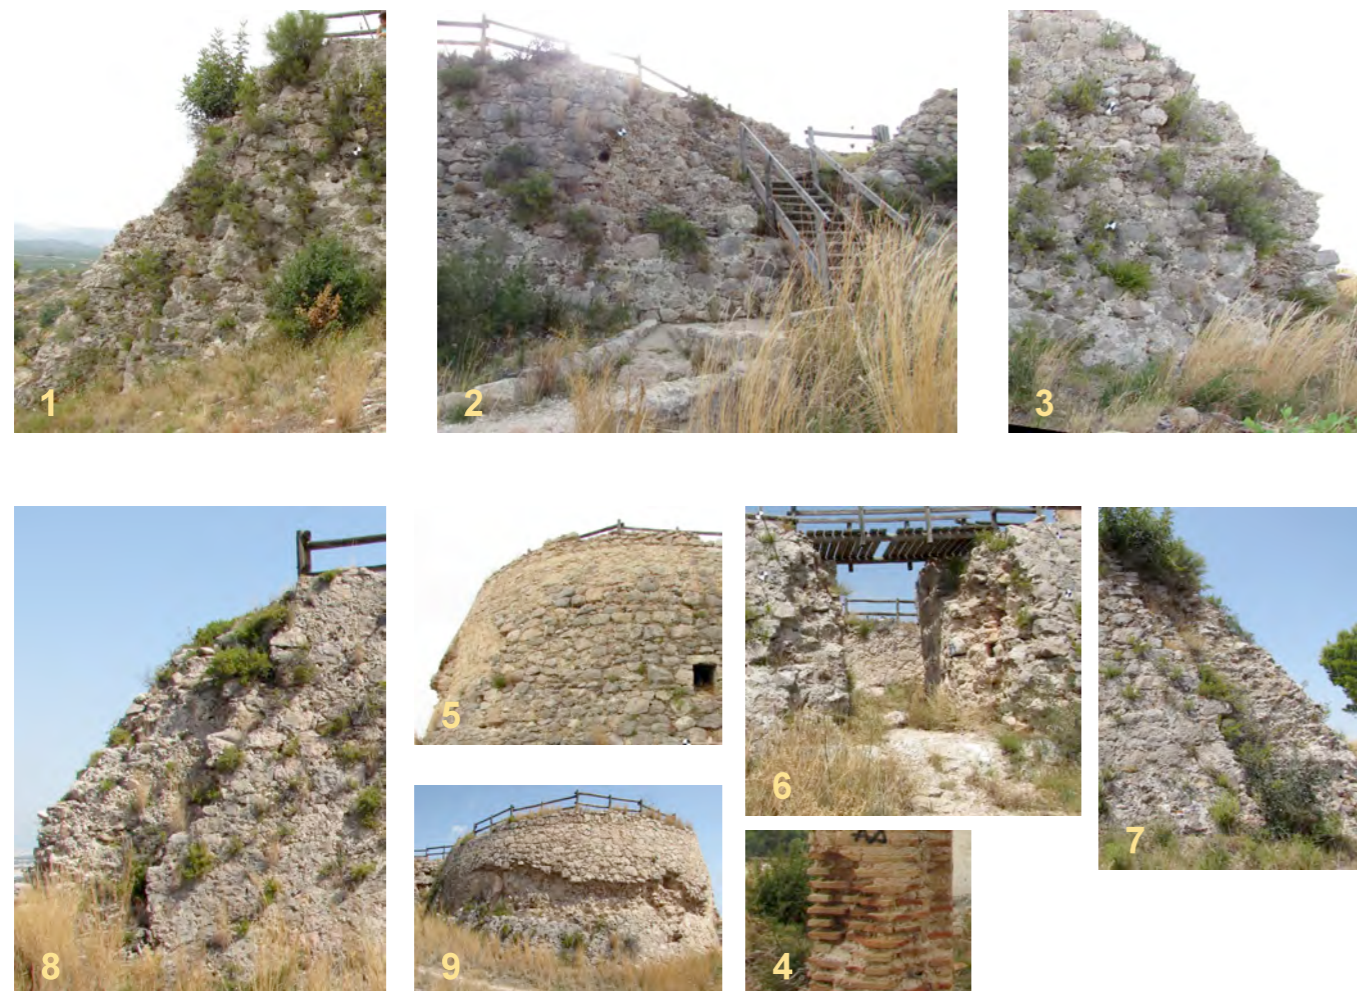
Aquesta lesió està localitzada als cantons del castell, es a dir, l'encontre entre els murs. Així com en els dos punts d'entrada a la fortificació i en la part interior de la façana oest de l'ermita.

També producte de una de les principals lesions d'aquesta fortificació, que són els organismes vius que creixen per tota la seva superfície i que a mesura que van creixent, les seves arrels s'introdueixen cada vegada més profundament, debilitant els murs d'una forma constant i progressiva.

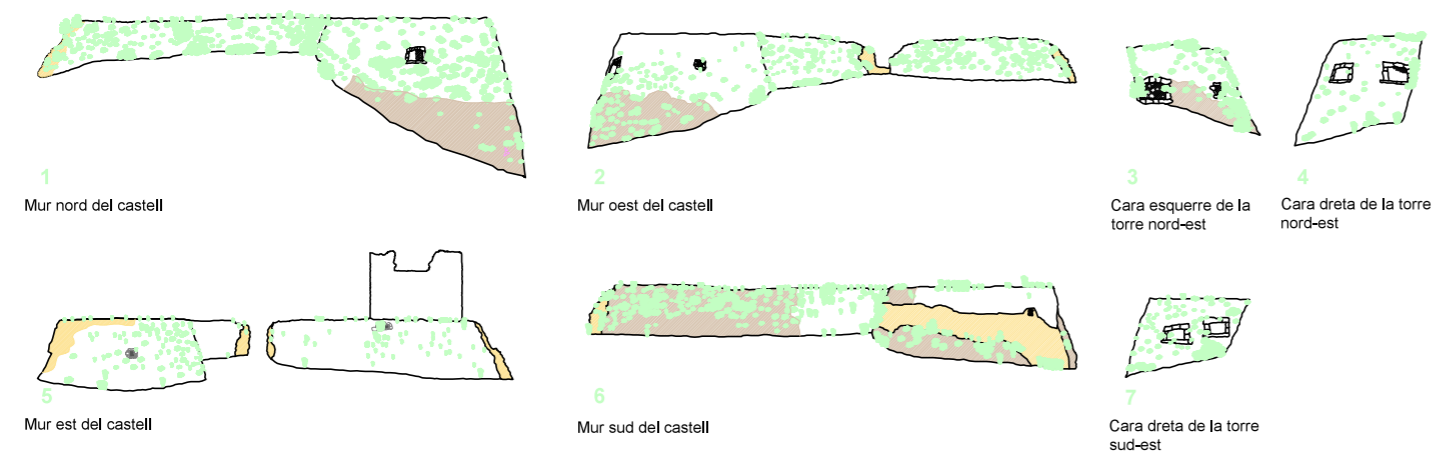
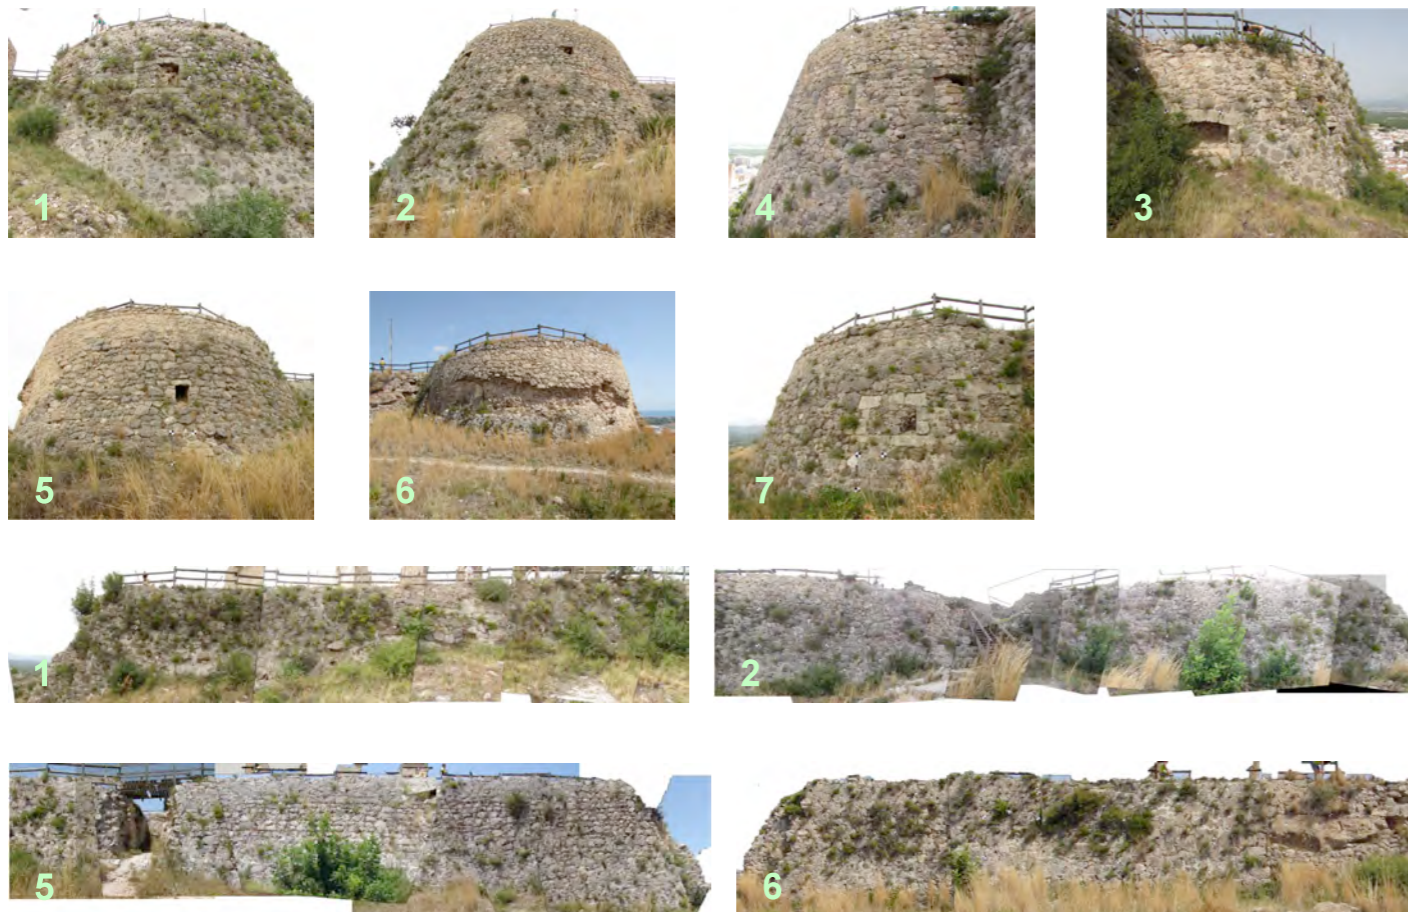
En tots els murs del castell

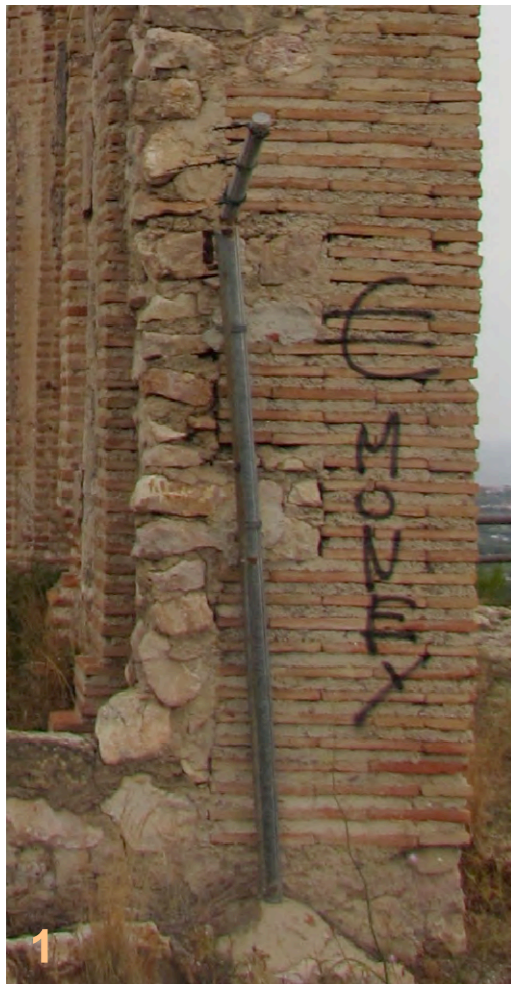
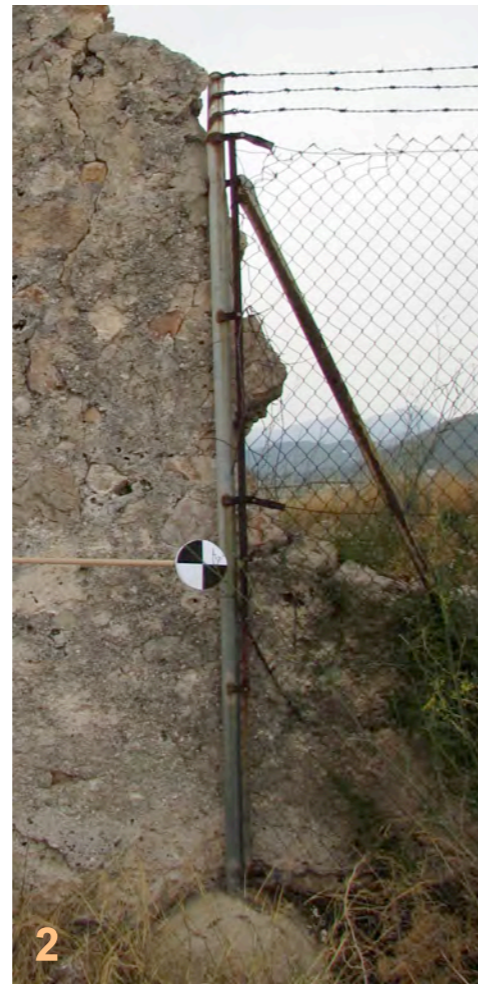
S'observen als dos laterals de la façana est.

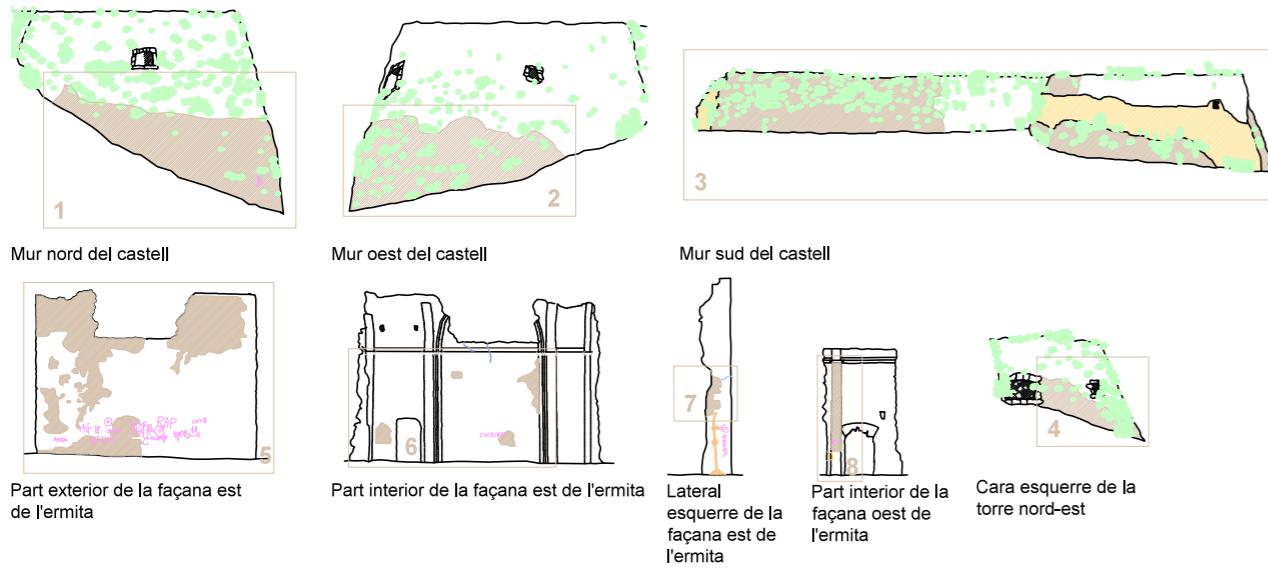
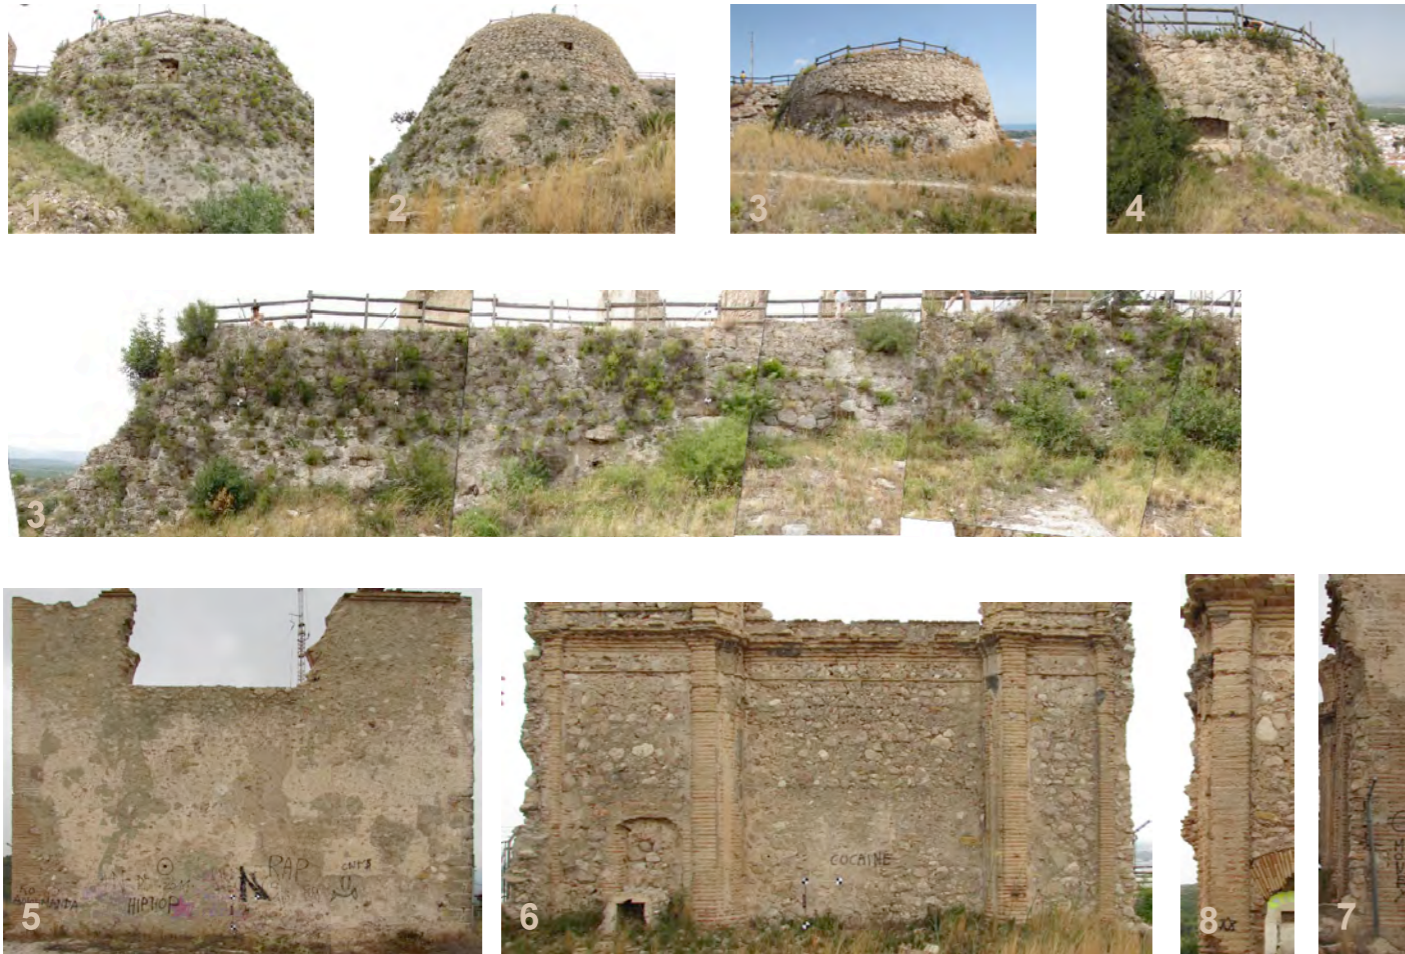
Aquesta lesió es troba localitzada a molts punts del castell i de l'ermita de Santa Anna, però les principals zones afectades són la torre nord-oest i la torre sud-est, gran part del mur sud, en relació al castell. Pel que fa a l'ermita, està ubicada principalment a la part exterior de la façana est de l'ermita, encara que també hi ha a la seua part interior, al lateral esquerre i a la part interior de la façana oest.

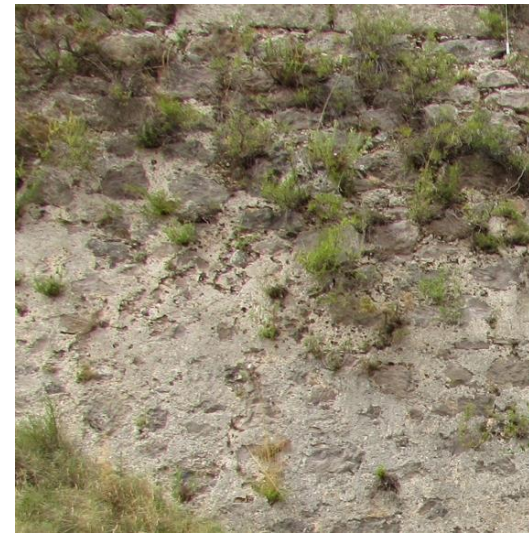
Com ja s'ha exposat anteriorment en les fitxes de les lesions, hi ha dues que afecten a quasi la totalitat dels murs i les torres del castell, la vegetació i els rejuntats amb material d'aportació incompatible amb l'original. Aquestes lesions es poden eliminar amb una mateixa intervenció.

Aquesta proposta, consisteix en la instal·lació d'una estructura a la part superior dels murs per a que equips especialistes en treballs verticals, se puguin despenjar amb seguretat, per utilitzar herbicides i dessecar totes les males herbes, plantes i xicotets arbres localitzats als murs i les torres.
