El rescate de la iglesia de San José (Puerto Rico): Estudios previos a su restauración

In the rescue of iglesia de San José (Puerto Rico): Analysis prior to conservation

Beatriz del Cueto, Agamemnon G. Pantel
Socios de Pantel, del Cueto & Asociados**
Partners of Pantel, del Cueto & Associates**

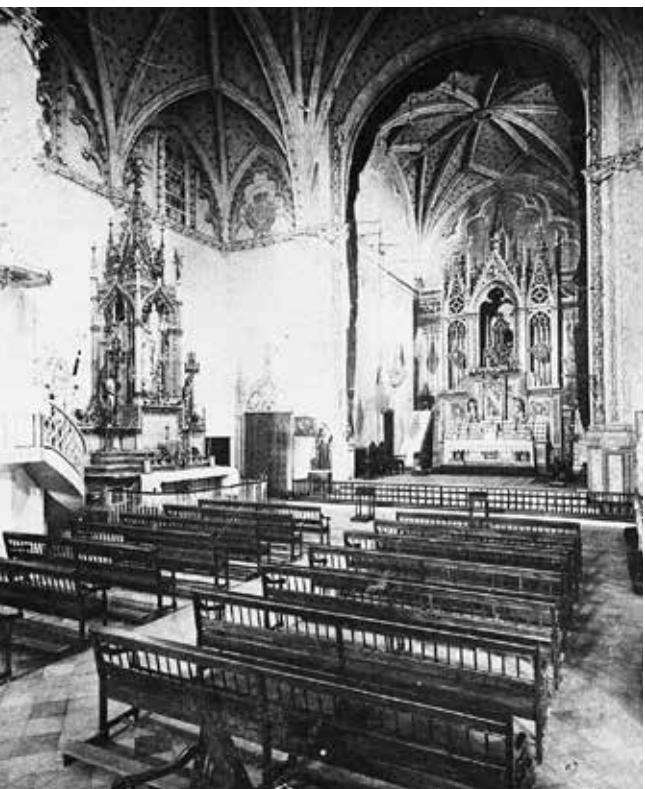
4

4. Remodelación interior del templo por Orden Jesuita (mediados del siglo XIX). Intervenciones, daños (bombardeo del templo en 1898) y reparaciones en el pasado, aunque realizadas con buenas intenciones han dejado cicatrices, y en muchos casos, fueron la causa de su deterioro acelerado.

4. Interior remodeling of the temple (mid-19th century) by the Jesuits. Past interventions, damages (1898 bombing of the temple), and repairs, although carried out with good intentions left scars, and were oftentimes the causes of accelerated deterioration.

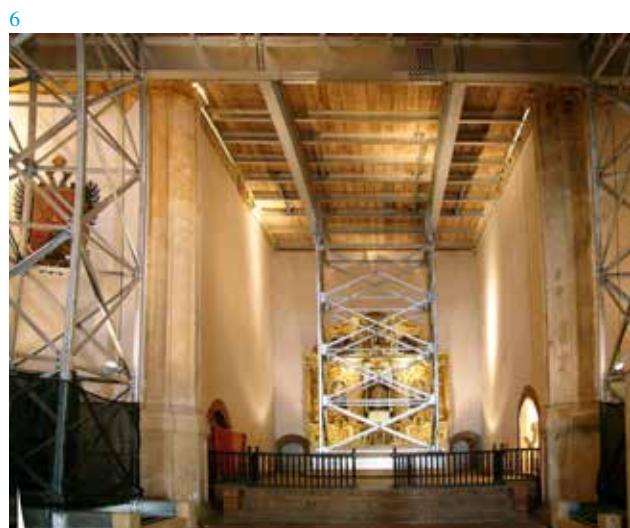
6

6. Apuntalamiento estructural levantado para proteger y acceder el ábside y crucero góticos.

6. Structural shoring erected to protect and access the Gothic apse and transept areas.

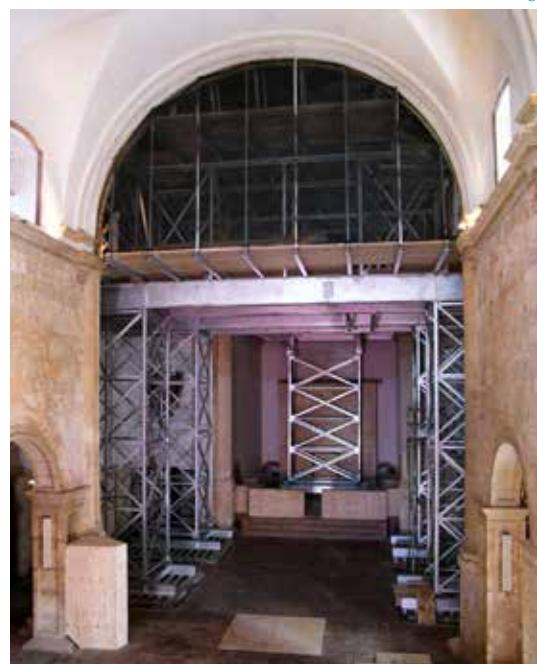
8

8. La estructura contemporánea de apuntalamiento descansa encima de los suelos del templo y no está físicamente adosada a los muros del siglo XVI; una espuma goma inerte con capacidad estructural aísla la piezas de acero de los bloques de piedra caliza.

8. The contemporary shoring structure rests on the floors of the temple and is not physically attached to the 16th century walls, with structural-grade inert foam panels isolating the steel segments from the historic limestone blocks of the Gothic vaults

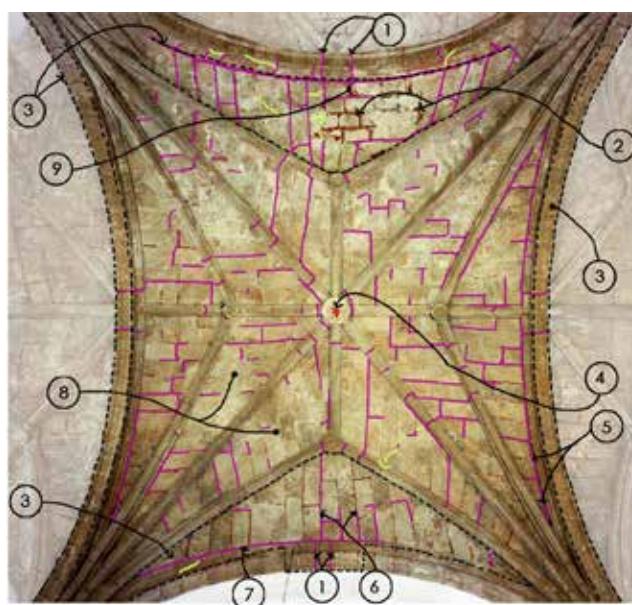
10

10. Como parte del Estudio Previo durante el trabajo de campo se marcaron y anotaron imágenes de alta resolución rectificadas como herramientas de análisis y para indicar áreas de preocupación.

10. As part of the Existing Condition Survey rectified high-resolution images were annotated and marked during field work to indicate areas of concern and as analytic tools.

1. Critical area-keystones in arch have lost or are in the process of losing hydraulic mortars and/or repair material
2. Remnants of original historic surface finishes
3. Obstructed view of surface by roof shoring
4. Deep hole/cavity created at the center of the boss for the installation of hanging lamp
5. The condition of this joint widens as it comes nearer the spring point of arch
6. Mortar loss in the joints of this area
7. Significant joint deterioration
8. Remnants of original historic surface finish
9. This area in general is in worse condition than three years ago requiring additional shoring in 2006

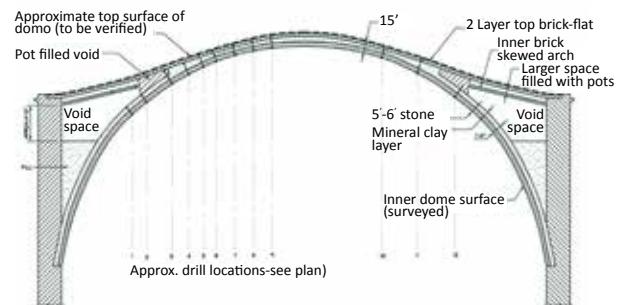
12

12. Análisis y documentación de los arcos oblicuos de ladrillo y alteraciones de los 1950s en la bóveda del crucero gótico.

12. Analysis and documentation of the Gothic transept vault's skewed brick arches and alterations of the 1950s.

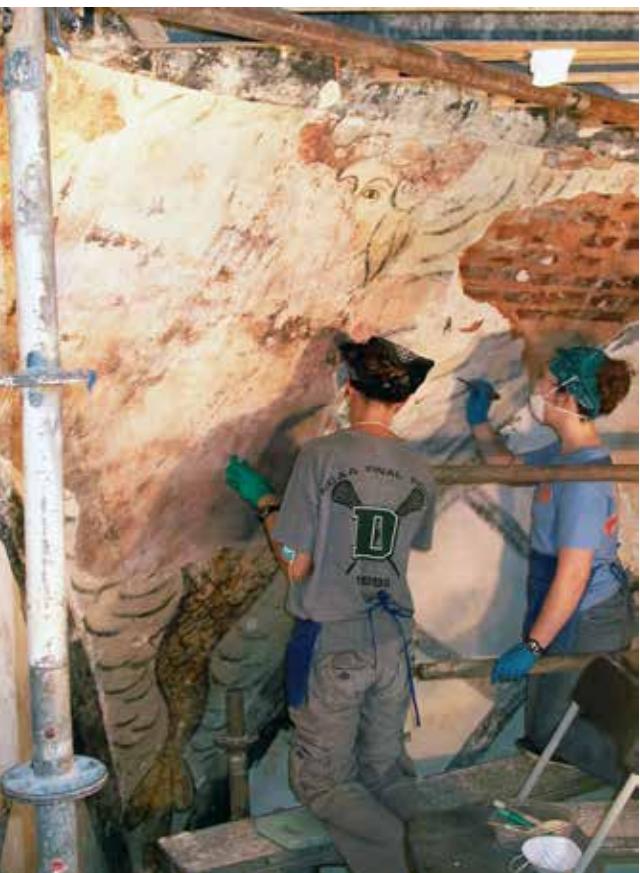
15

15. Técnicos restauradores conservando los murales históricos de la Capilla del Rosario. La exposición cuidadosa y documentación dio lugar a labores de conservación de emergencia que incluyeron inyecciones de lechadas compatibles de cal para re-adherir los murales a la fábrica histórica del edificio.
15. Conservators working on the historic murals of the Rosario chapel. Careful exposure and documentation led to emergency conservation work and included injecting compatible lime slurries to re-attach the murals to the building's historic fabric.

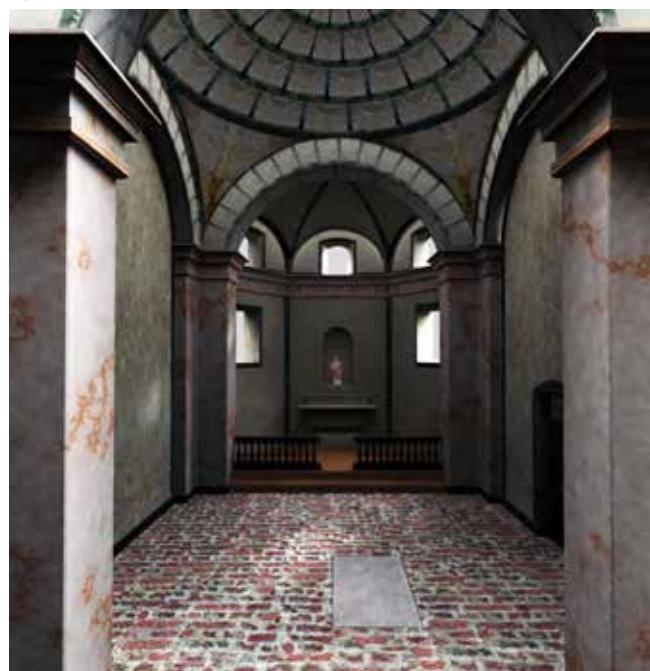
16

16. Based upon extensive investigations, a virtual 3-D reconstruction illustrates the 17th century interiors of the Capilla del Rosario. Detailed documentation recommended the reconstruction of the original Baroque masonry altar with its corresponding niche, and re-installing the historic tiles found inside the sealed-off window as a surface for the altar table.

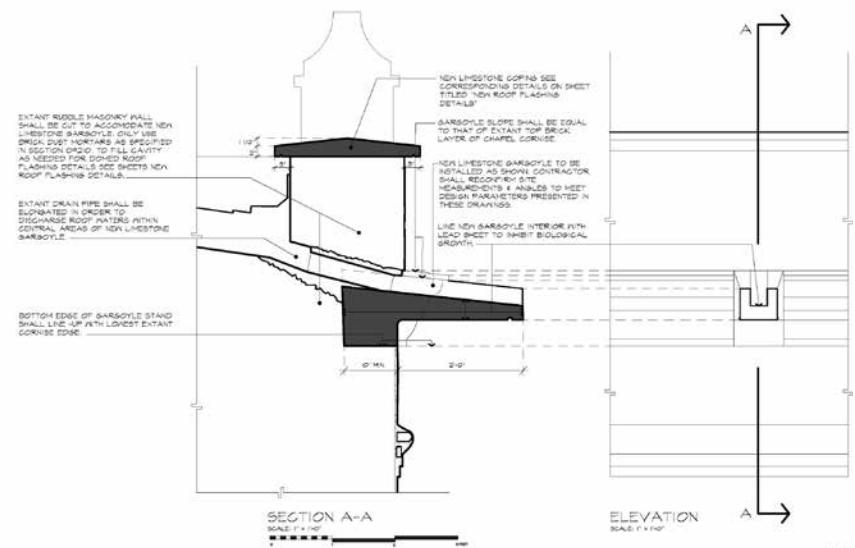
17

- 17. Reproducción de la gárgola de piedra caliza puertorriqueña.
17. Reproduction of Puerto Rican limestone scuppers.
- 18. Vista aérea contemporánea del Convento e Iglesia originalmente dedicados a Santo Tomás de Aquino.
18. Contemporary aerial view of original Santo Tomás de Aquino convent and church

-Compatible interventions included the reinstatement of the traditional brick flashings with recycled bricks from the temple itself using historic construction details as reference. Gargoyles and parapet covers made from Puerto Rican limestone was a practice from the past, however the original limestone scuppers had been replaced by iron pipes embedded within the historic walls. This prevented the efficient draining of the roofs, causing the absorption and seepage of water into the temple interiors. The iron pipes were removed and the voids were filled with rubble and a compatible lime and brick-dust mortar formulation. The proposed new gargoyles were designed to include a lead lining in order to inhibit biological growth on the restored exterior surfaces (fig.17).
