LA RESTAURACIÓN DE EDIFICIOS PREINDUSTRIALES EN EL RINCÓN DE ADEMUZ

Camilla Mileto¹, Fernando Vegas¹, Valentina Cristini¹, Lidia García Soriano¹

¹ Instituto Universitario de Restauración del Patrimonio, Universitat Politècnica de València

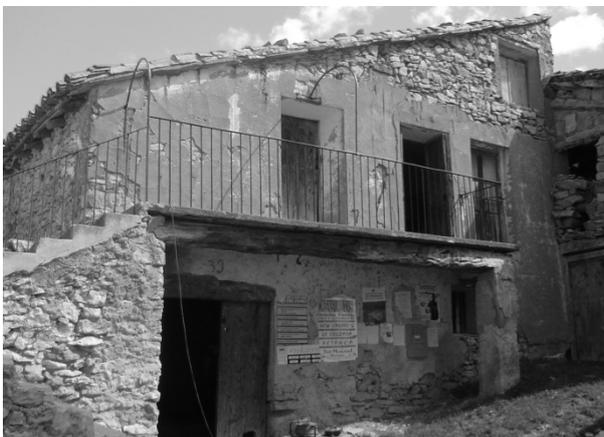
Figura 2. Imagen exterior del edificio Escuela-horno-barbería en Sesga antes de la intervención.

El estado de conservación de la escuela era bueno, sin problemas estructurales graves, por lo que sólo eran necesarias actuaciones de consolidación y reparaciones puntuales. La cubierta, construida con vigas y viguetas de madera de pino, cañizo y tejas árabes asentadas con barro y paja, presentaba un estado de conservación medio y requería de su reparación, en particular de la base de ripios que servía de apoyo a las tejas.

En el edificio de la escuela los trabajos realizados abarcaron diferentes ámbitos. Se intervino en elementos estructurales: cubierta, muros y forjados; y en elementos no estructurales: revestimientos, carpinterías y rejeras. Además se dotó al edificio de instalación eléctrica ya que su nuevo uso como museo así lo requería.

Con respecto a los muros, se procedió al rejuntado de la mampostería de manera rehundida. En el caso de la reparación de los muros existentes en la planta baja, algunas zonas se repusieron con mampostería careada recibida con mortero de cal hidráulica de proporción 1:2 con árido basto rojo del lugar. Los machones de yeso

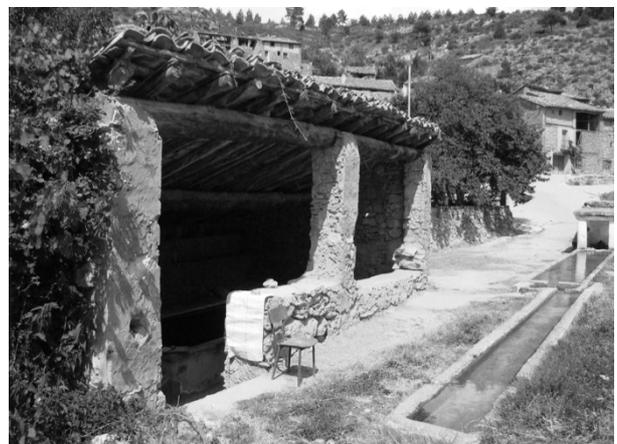
En el lavadero, el estado general de las fachadas era bueno, sin muestras de asentamientos o daños de otro tipo. Sin embargo, habían sido lavadas por el agua de lluvia y habían perdido en parte el mortero de barro que constituía las juntas. La cubierta presentaba un estado de conservación medio por lo que requería también de intervención.

Figura 3. Imagen del conjunto del lavadero, fuente y abrevadero antes de la intervención.

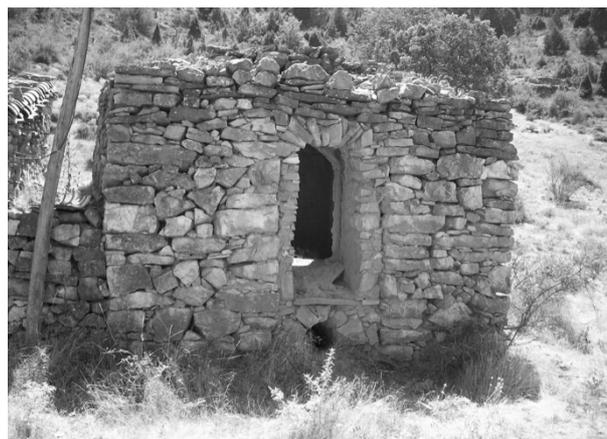
La tejería de Sesga y sus elementos auxiliares como la pequeña piscina para amasar la tierra y el almacén adosado a ella, representa uno de los mejores grupos de edificios conocidos en relación con la producción tradicional de la cerámica (Fig. 4). De hecho, la tejería conserva su piscina para la mezcla de barro construida con losas de piedra; así como un almacén con herramientas de medida, encofrados, instrumentos, etc., para la fabricación de tejas y ladrillos. El horno de Ademuz es un caso similar, de la misma tipología, pero se encontraba en un estado de deterioro mucho mayor, ya que una de sus partes estaba derrumbada.

Figura 4. Imagen de la tejería de Sesga antes de la intervención.

En la tejería de Sesga una de las hojas interiores de ladrillo se había agrietado y abombado, además de presentar un lavado importante, presencia de microvegetación, etc., y necesitaba de una actuación de consolidación. Tras el estudio de varias soluciones finalmente se optó por una solución reversible que consistía en dejar unos tabloncillos de madera a modo de freno, anclados al muro con unas varillas metálicas.

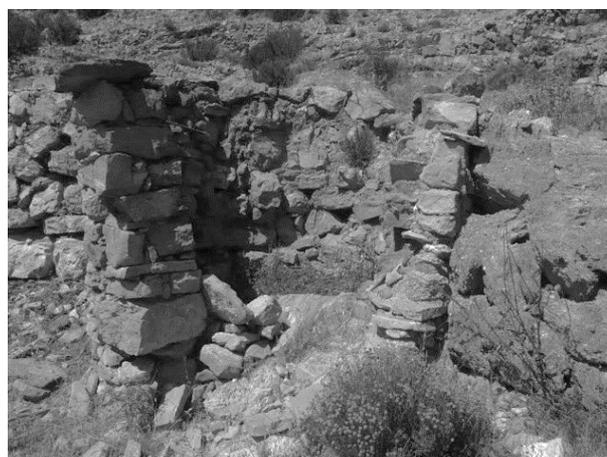
Figura 5. Imagen de uno de los hornos de yeso de Sesga antes de la intervención.

Los hornos de yeso eran las estructuras más sencillas de todas las que se intervinieron. Los muros que configuran los hornos son de mampostería de piedra en seco y estaban derrumbados en algunas zonas.

Los trabajos de restauración consistieron únicamente en recuperar los volúmenes de los hornos hasta la altura de los restos existentes, dotándolos de un remate adecuado para impedir que siguieran en su proceso de derrumbe. Se procedió a la consolidación y limpieza de los muros existentes y se completaron los volúmenes con la misma técnica constructiva (Fig. 14).

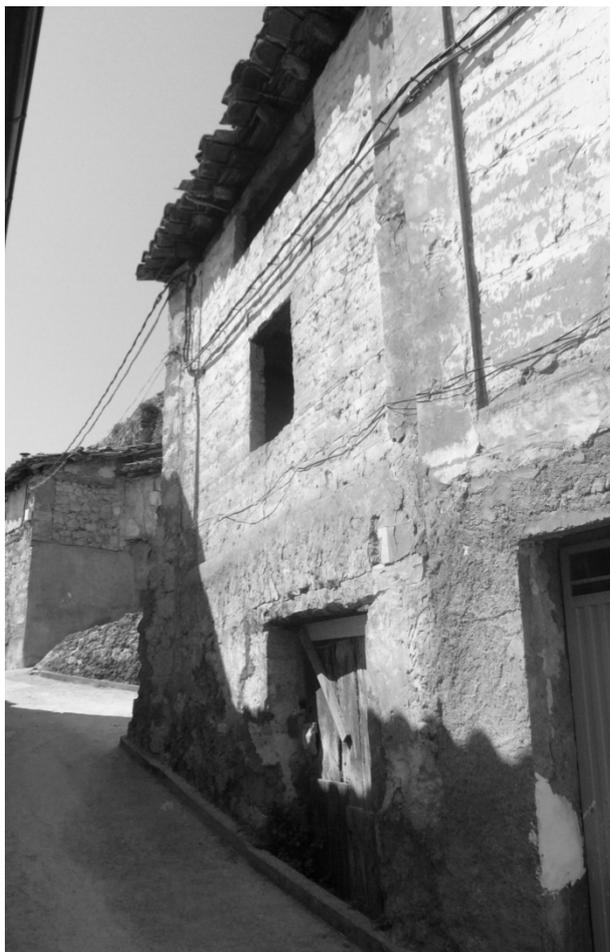
El estado de conservación del edificio era bastante heterogéneo. Las vigas y rollizos de madera de los forjados tenían un grado de conservación medio, de manera que era necesaria la sustitución de algunos elementos y la reparación puntual de otros. En cuanto a los revoltones de yeso, algunos estaban parcial o completamente caídos. Las fachadas son variadas en su configuración, y por tanto también lo eran sus patologías. El principal problema en este caso era el importante desplome del muro sur.

Figura 6. Fachada principal del Cubo de Ademuz antes de la restauración.

El principal problema era el importante desplome del muro sur. La solución propuesta para estabilizar el muro e impedir que no siguiera avanzando el desplome fue anclar el muro a la estructura del edificio, tanto a la cubierta como a los forjados. Este atado se ejecutó con la inserción de unas pletinas metálicas que se anclaban a las viguetas con unos tirafondos y al muro mediante un taco químico (Fig. 15). En cuanto a aspectos no estructurales se refiere, las patologías más importantes eran la pérdida de mortero de las juntas de la mampostería, las reparaciones con morteros inadecuados (mortero de cemento) que debían ser repicados y las faltas de enlucido de yeso que dejaban a la vista elementos de madera, favoreciendo el ataque de los mismos por los agentes atmosféricos y, en un segundo momento, por insectos xilófagos. En estos puntos el proyecto propuso la reejecución de estos elementos para garantizar su protección.

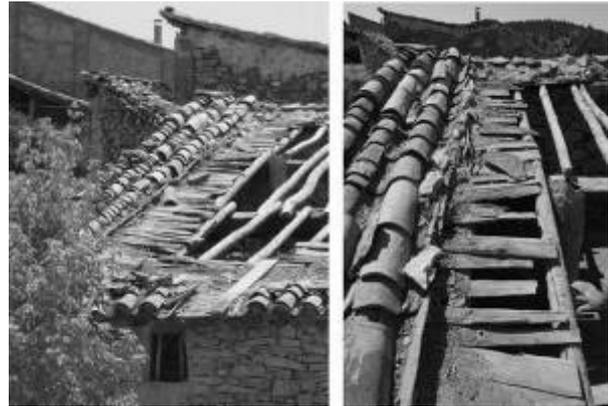
Figura 7. Imagen de los trabajos realizados en la cubierta, con la conservación de los aleros.

La cubierta, que en algunas zonas tenía problemas de filtraciones de agua, se levantó y se volvieron a ejecutar con la siguiente secuencia de materiales: sobre los rollizos, un cañizo tomado con cañas maestras y, sobre éste, un relleno de yeso negro de 3 cm. de espesor, cubierto por una lámina impermeable al agua y al vapor de agua. Sobre esta impermeabilización se reciben las tejas tomadas con mortero de barro mezclado con paja y una pequeña dosis de cal hidráulica. Un criterio seguido siempre en las reparaciones de cubiertas que han necesitado del levantado de todo el material, ha sido dejar los aleros sin levantar para que tras la reejecución no se pierda el carácter propio y aleatorio de la disposición original de las tejas, ya que la imagen de la fachada se vería bastante alterada en caso de retejar completamente (Fig. 7).

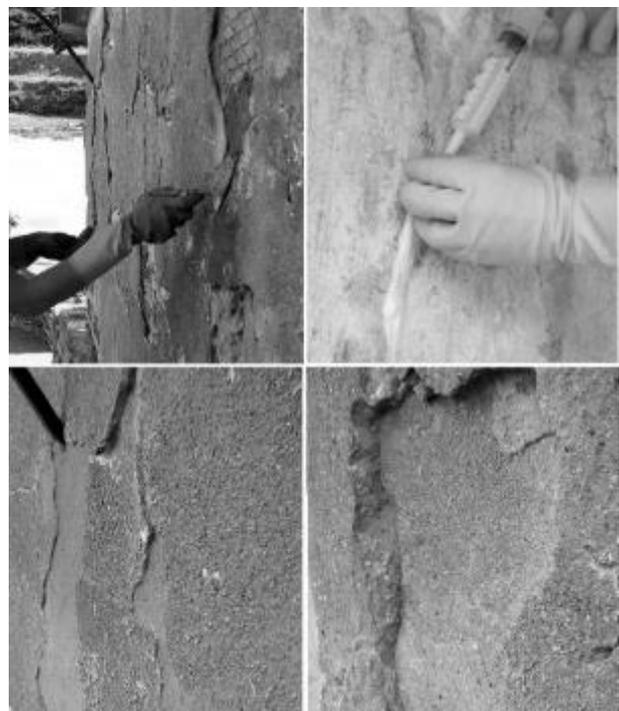
Figura 8. Trabajos de restauración de los enlucidos.

En cuanto a los interiores se consolidaron todos los enlucidos, también las pizarras de la escuela y se repararon las carpinterías, conservando todos los elementos originales (anclajes, herrajes, pestillos...). En el exterior también se consolidaron los enlucidos, rellenando las grietas y fisuras con inyecciones de cal para consolidar las zonas más desprendidas. Se reintegraron también las lagunas con morteros similares a los existentes, con el criterio de dejar el nuevo material rehundido respecto al existente para poder identificarlos fácilmente (Fig. 8).

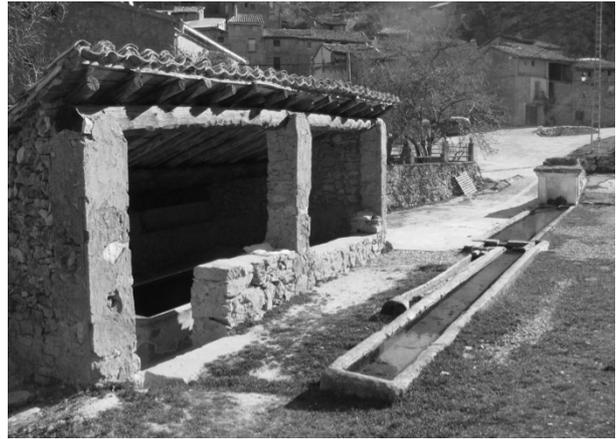
Figura 11. Imagen del conjunto del lavadero-abrevadero-fuente después de la intervención.

Los pilares de yeso de los muros tenían algunas pérdidas de material que se reintegraron. Los muros de mampostería habían sido reparados con mortero de cemento y el pavimento en ambos lados del abrevadero se realizó con hormigón. El proyecto propuso la eliminación de estos morteros y la reintegración de los faltantes con materiales similares a los originales, así como el rejuntado selectivo de la mampostería. El pavimento de hormigón se sustituyó, puesto que se trataba de un material ajeno a la construcción tradicional del edificio. Se eliminaron también otros elementos impropios como carteles y una antena (Fig. 11).

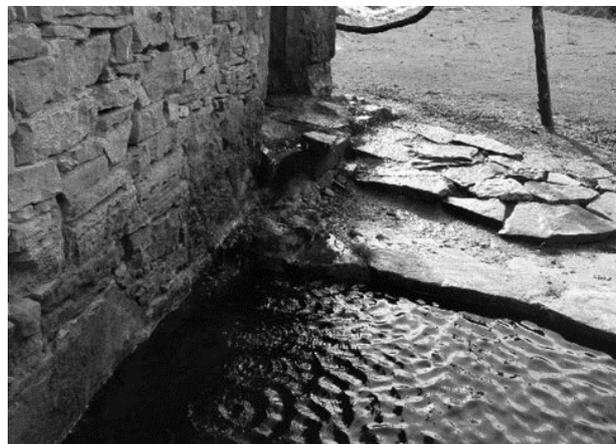
Figura 12. Imagen del batán trasero en funcionamiento después de la intervención.

El muro oeste del cobertizo se limpió de la vegetación por la que estaba totalmente invadido en su cara exterior. También se recuperó el batán trasero del lavadero que estaba totalmente inutilizado antes de la intervención (Fig. 12).

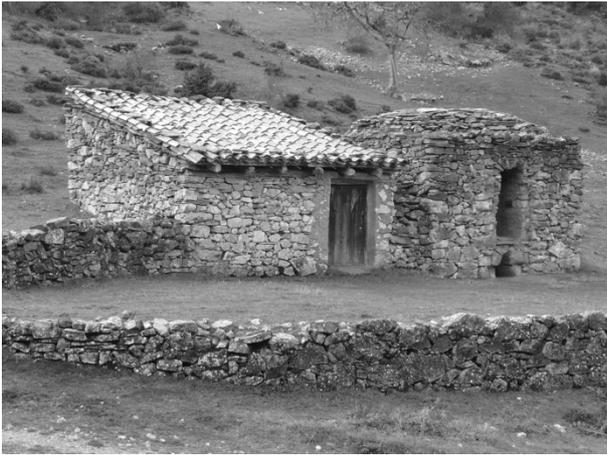
Figura 13. Imagen exterior del conjunto de la tejería de Sesga y el almacén adosado después de la intervención.

Las fachadas de las tejerías son también de mampostería, pero en el interior existe una hoja de ladrillo. Se procedió al rejuntado, limpieza y consolidación de la cara exterior de mampostería. También se realizó la limpieza y completamiento de la cúpula, recuperando el remate (Fig. 13).

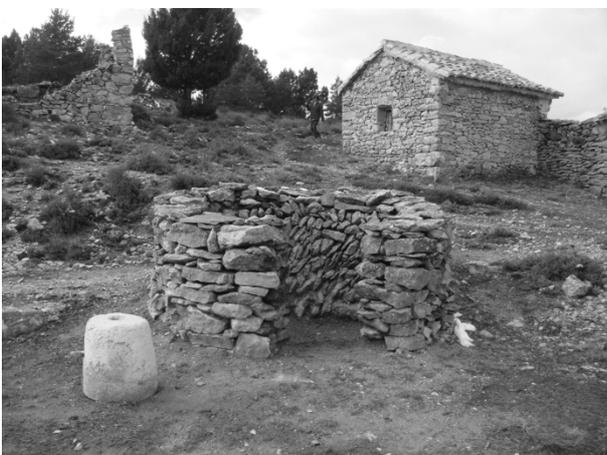
Figura 14. Imagen de uno de los hornos de yeso de Sesga después de la restauración.

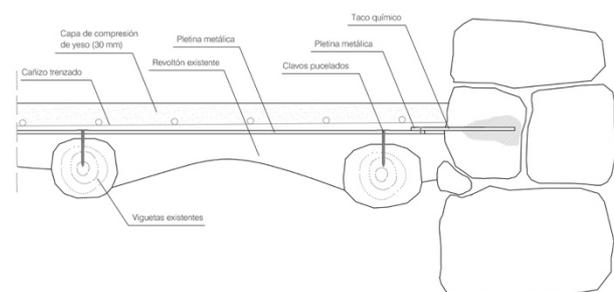
Figura 15. Detalle del refuerzo del forjado y del anclaje del muro con pletinas metálicas.

Debido al nuevo uso que iba a tener el edificio como museo era necesario garantizar el buen funcionamiento de los forjados para las cargas previstas. Se optó por reforzarlo mediante una capa de compresión de yeso y un entramado de cañizo a modo de armadura (Fig. 16).

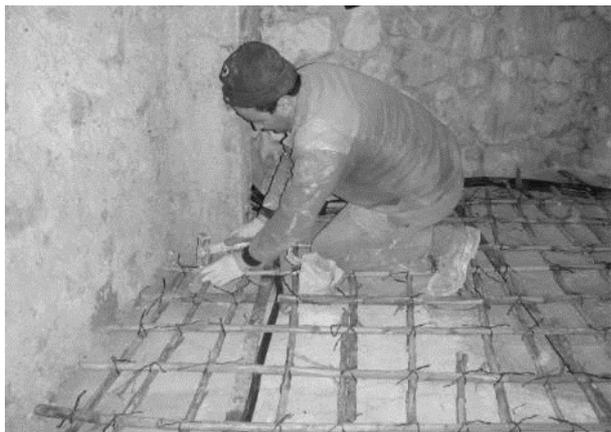
Figura 16. Ejecución del refuerzo de forjados con capa de compresión de yeso y armadura de cañizo.

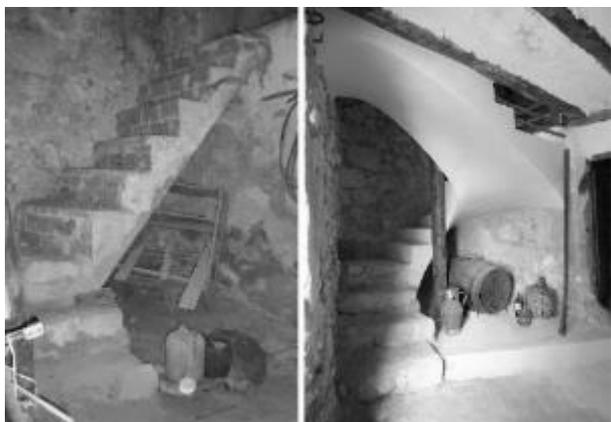
Figura 17. Ejecución de la zanca de escalera de la planta primera a la segunda.

La escalera de subida de la planta baja a la primera era una reparación reciente del edificio, solo se conservaban los tres primeros escalones originales. En el proyecto se optó por eliminar esta escalera de hormigón y ejecutar una nueva con el método tradicional de la bóveda tabicada, que respetaba y se integraba mejor en el conjunto del edificio (Fig. 17).

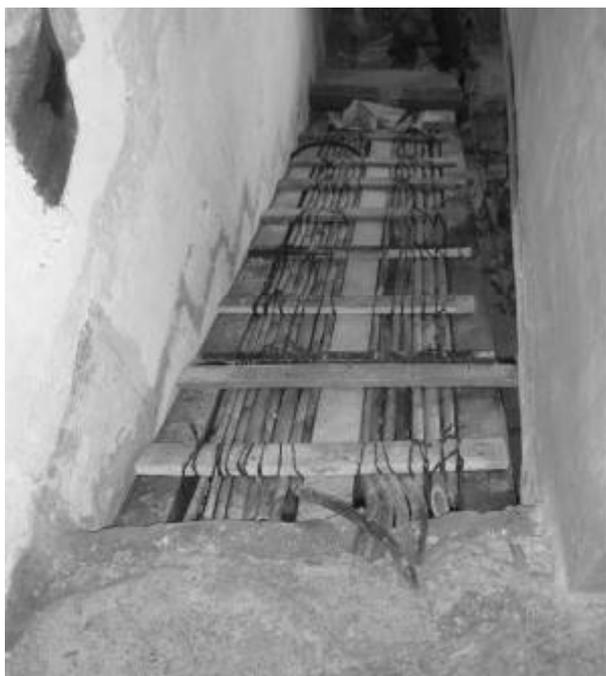
Figura 18. Ejecución de la zanca de escalera de la planta primera a la segunda.

La otra escalera de subida de la primera a la segunda planta no existía. Solo se conservaba un pequeño hueco en el último de los revoltones del forjado, sobre el que posiblemente se apoyaría una pequeña escalera de mano. Este revoltón se encontraba en muy mal estado y tenía pérdidas de material importantes, por ello finalmente se decidió eliminarlo y ejecutar una nueva escalera de zanca recta paralela al muro medianero. La ejecución de esta escalera se realizó con una zanca compuesta por madera y cañizo, aprovechando la propia configuración de este nuevo elemento para realizar el paso de las instalaciones de una planta a otra y así no intervenir en los muros preexistentes (Fig. 18-19).

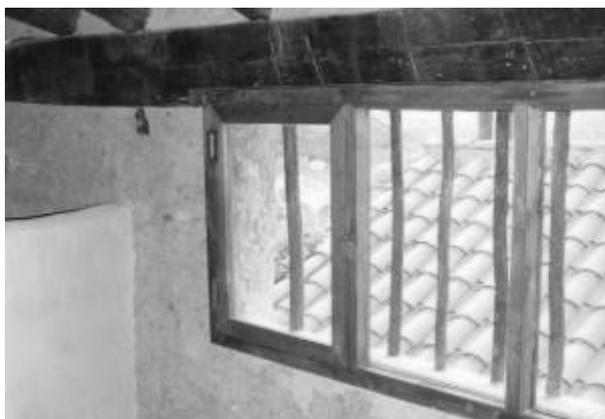
Figura 20. Imagen de las nuevas carpinterías desde el interior.

Era indispensable dotar al edificio de carpinterías para que cumpliera la normativa mínima de espacio de pública concurrencia. Las carpinterías propuestas fueron de madera, dispuestas desde el interior y con una serie de barandillas también realizadas con barros de madera para que no distorsionaran de forma importante la imagen exterior de la fachada (Fig. 20).
