PROYECTO PARA LA RESTAURACIÓN DEL PAVIMENTO Y PORTAL DE ACCESO A LA PLAZA DE TRONCHÓN (TERUEL)

Fernando Vegas¹, Camilla Mileto¹, Lidia García Soriano¹, Salvador Tomás Márquez¹

¹ Instituto Universitario de Restauración del Patrimonio, Universitat Politècnica de València

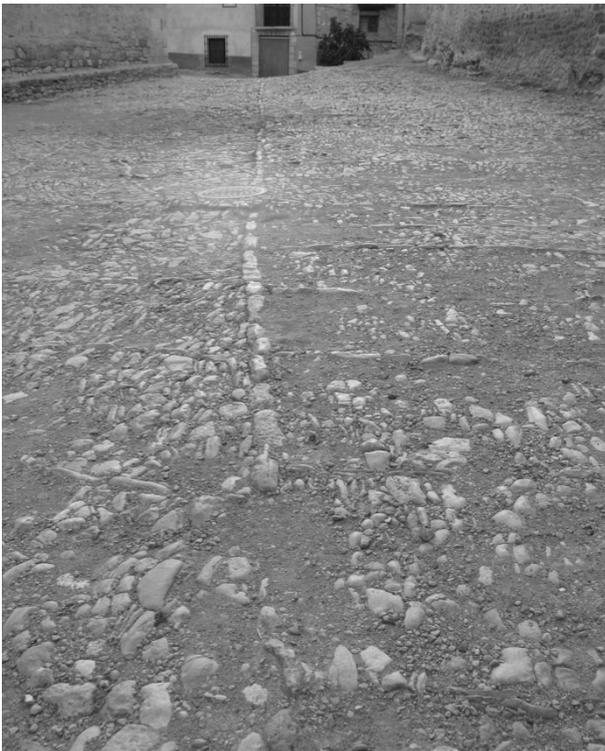
El paso de los años, una mala conservación y mal uso que se le había dado a la plaza (con tráfico rodado pesado) habían sido los principales factores de degradación del pavimento, produciendo lagunas en determinadas zonas, y otras patologías como la vegetación y la acumulación restos orgánicos y materiales de depósito (Fig. 2).

Figura 2. Imagen del estado previo del pavimento.

La premisa de partida del proyecto fue la recuperación de todo el pavimento original conservado hasta el momento y la reintegración de las zonas en las que éste había desaparecido.

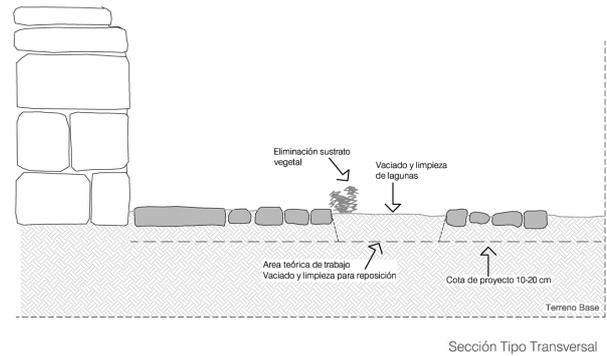
Los principales problemas de los que adolecía el pavimento de la plaza eran la suciedad, bien formadas por restos orgánicos o materiales de depósitos como consecuencia de una deficiente canalización de las escorrentías; y la falta de material y la presencia de lagunas, así como zonas con intervenciones inadecuadas y poco respetuosas con los caracteres constructivos de la plaza (Fig. 5).

Figura 5. Sección del estado actual del pavimento y propuesta de intervenciones a realizar.

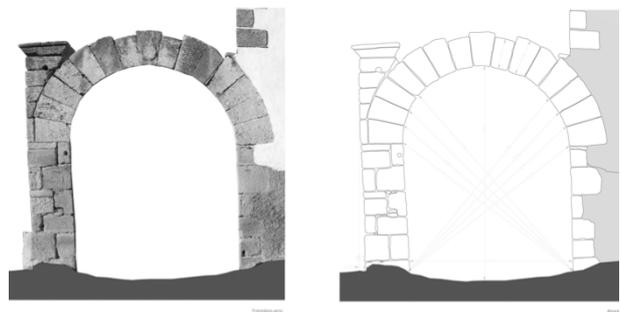
En el caso del arco del portal de acceso, los problemas que presentaba eran de carácter estructural y afectaban directamente a la integridad del arco y a la seguridad de los peatones.

Dicho arco tiene como apoyos el muro de una vivienda por un lado y un pilar exento coronado por un pináculo por el otro. Esta desigualdad en las condiciones de sustento, agravada por el desgaste y la erosión de los mampuestos y dovelas que lo conforman, había provocado a lo largo del tiempo un empuje diferencial hacia el lado del pilar, generando una pérdida de verticalidad y estabilidad que, con la redistribución que a cada pequeño movimiento se producía de la línea de carga transmitida por el arco, aumentaba cada vez más la deformación del pilar que inevitablemente podría derivar en el colapso de la estructura (Fig. 6).

Figura 6. Levantamiento del estado del arco previo a la intervención.

Tras varios debates sobre la intervención a realizar finalmente se decidió realizar la consolidación del arco mediante la tercera opción, el siguiente procedimiento:

1. Apeo del arco con una cimbra realizada mediante ladrillos macizos y empresillado de la pilastra para asegurar su integridad durante la ejecución de la perforación.

2. Desmontado del pináculo de coronación existente en la pilastra y replanteo de la colocación de la placa capitel del tirante a ejecutar.

3. Realización de una perforación de 4 metros de profundidad en el pináculo. Esta perforación se realizó sin percusión para evitar posibles daños en el material existente. La perforación se realizó en tramos de 40 cm de profundidad y 4 cm de espesor, hasta alcanzar la profundidad total de 4,00 metros, e introduciéndose un mínimo de 1,50 m en la roca (Fig. 16).

4. Introducción de una varilla tipo Gewi de 25 mm de diámetro en la perforación realizada y relleno con lechada de inyección única.

5. Colocación de la placa capitel de anclaje, que tiene como rigidizadores unas cartelas colocadas en disposición radial y orientadas hacia la perforación de dicha placa, evitando así las posibles deformaciones.

6. Tensado y afianzado de la varilla tipo Gewi, utilizando para ello una llave dinamométrica, y recolocación de las piezas del pináculo de coronación.

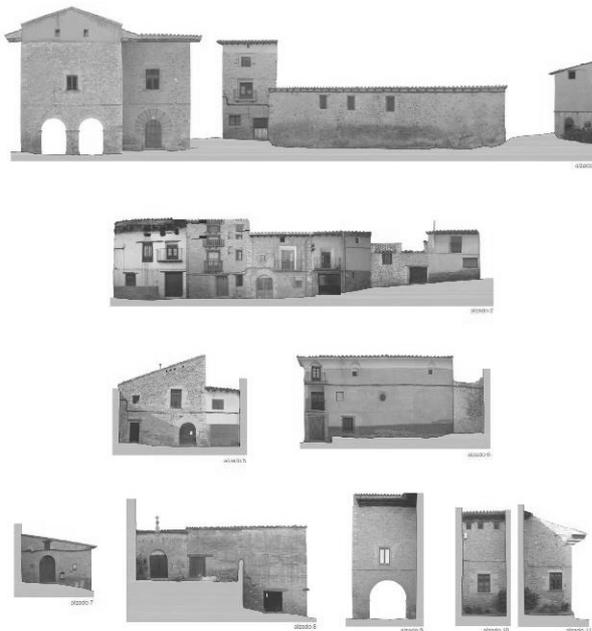
Se detectaron un gran número de elementos impropios en las mismas (como cableados de instalaciones, etc) que debían de eliminarse en la fase de proyecto. Con este estudio se detectaron también algunas patologías que afectaban a las fachadas, como la humedad por capilaridad y el crecimiento de vegetación en algunas zonas. A pesar de no ser patologías propias de la plaza de algún modo estaban producidas por la configuración del pavimento por lo que era necesario tenerlas en cuenta.

Figura 8. Estudio de las fachadas que configuran la plaza.

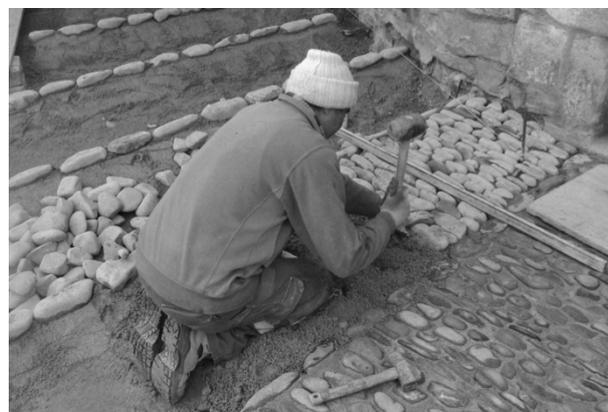
Figura 10. Colocación de los guijarros en seco e hincado de los mismos con la ayuda de una maceta de goma.

Tras la disposición del lecho de arena y cal hidráulica, sobre esta se hincaban los guijarros, determinando la colocación de cada uno para respetar los patrones y ritmos originales. Primero se trazaban las maestras, a éstas les seguían las piezas secundarias, también conocidas como cintas, de un tamaño menor al de las maestras. Estas piezas son las que van dibujando el trazado, y por último se hincaban los guijarros de relleno, consiguiendo así la apariencia deseada. El hincado de los guijarros se realizó mediante el golpeo de mazas de goma especiales para pavimentos (Fig. 10).

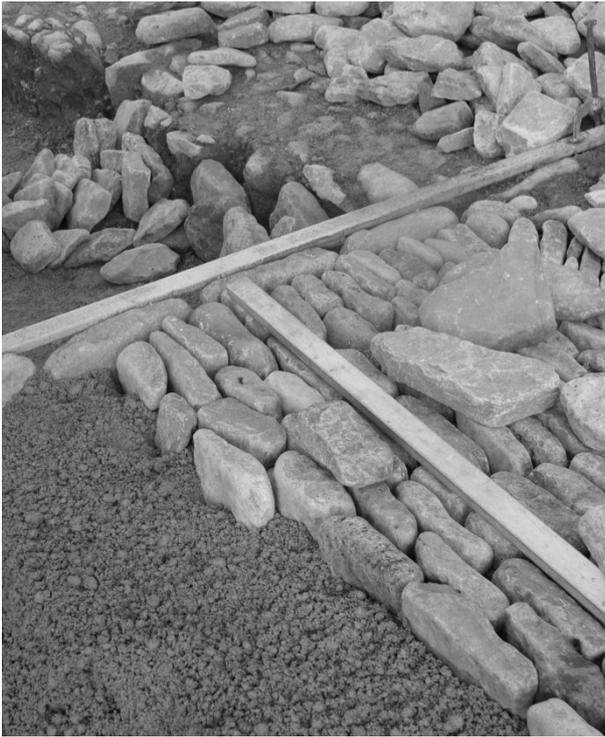
Figura 11. Imagen de los trabajos de reintegración.

Para poder conseguir las alineaciones de las maestras y los patrones originales se emplearon lienzas debidamente replanteadas que servían de guías para la correcta colocación de los guijarros. Y finalmente se nivelaban todas las piezas para conseguir que todas alcanzasen la misma cota en su cara superior, obteniendo un resultado final homogéneo (Fig. 11).

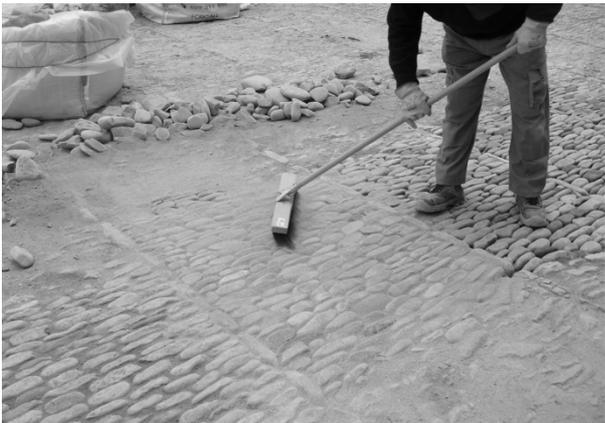
Figura 12. Vertido y cepillado del mortero de cal del rejuntado.

El último paso fue el rejuntado de los guijarros. Se realizó colocando mortero de cal hidráulica natural NHL-3,5 en seco en todos los espacios existentes entre los guijarros, ya fueran maestras, cintas o relleno. La colocación de este mortero se realizó mediante el vertido y posterior barrido con cepillo de cerdas vegetales, evitando el rallo de los guijarros y accediendo a todos los huecos existentes en el enmorrillado (Fig. 12).

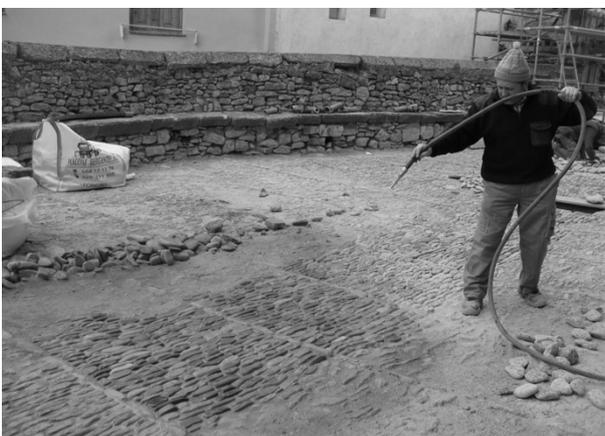
Figura 13. Regado pulverizado del pavimento.

El barrido se realizó de forma exhaustiva consiguiendo la profundidad deseada. Seguidamente, una vez colocado en seco el mortero del rejuntado, se procedió a realizar un regado pulverizado con una manguera efecto “lluvia” consiguiendo que el mortero fraguase y endureciera, fijando y compactando cada una de las piezas del pavimento (Fig. 13).

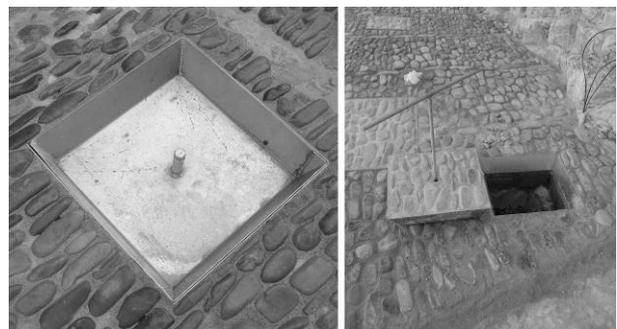
Figura 14. Imagen de una de las trapas de registro antes y después de darle el acabado final igual al pavimento.

Aprovechando los trabajos de pavimentación de la plaza se propuso el soterramiento de todo el cableado existente así como de los conductos de saneamiento. Estas instalaciones se dispusieron de modo que fueran registrables mediante la ubicación adecuada de trapas a las que se les dió el mismo acabado superficial que el pavimento, para que se quedasen integradas visualmente en el mismo. Se encargó a un herrero local la realización de los bastidores de dichas trapas, una vez recibidos estos bastidores en obra, se procedió a la colocación del enmorrillado, consiguiendo así que estas fueran inapreciables y quedaran integradas (Fig.15). Con estos trabajos el objetivo era conseguir una imagen de la plaza no alterada por elementos impropios como postes, cables u otros objetos necesarios para dotar de servicios a las viviendas.

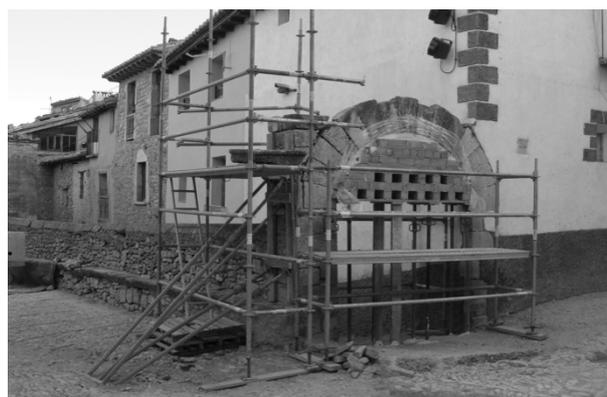
Figura 15. Imagen del apeo del Portal de acceso a la plaza.

La primera actuación realizada en el portal fue apeaer la estructura del arco para garantizar la seguridad de la misma mientras se realizaran toda la serie de trabajos de restauración en el mismo (Fig. 15).

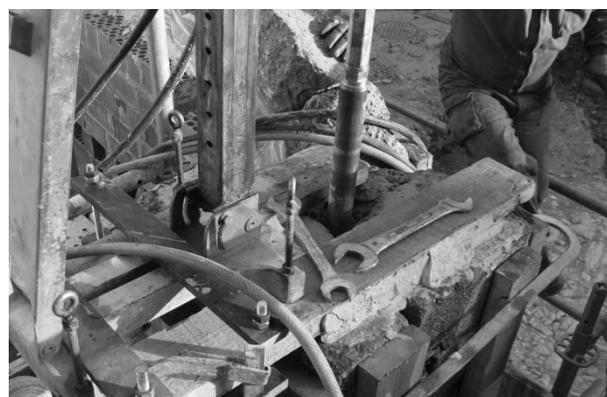
Figura 16. Imagen de la perforación realizada en el pináculo.

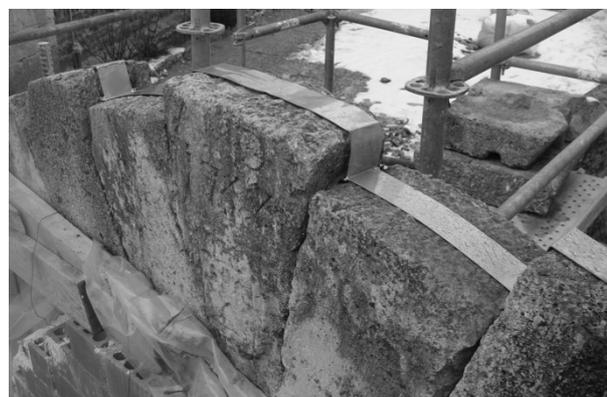
Figura 17. Imagen de la disposición del tutor con la pletina de acero inoxidable en el recorrido de las dovelas.

Una vez terminado el proceso del anclaje del pilar se procedió a la colocación de una pletina de acero inoxidable en todo el recorrido del arco con el fin de tutorizar la posición de las dovelas (Fig. 17). Para el diseño de la pletina de acero se contó con los servicios de un herrero local, que se encargó de realizarla a medida para que encajara milimétricamente con el perfil que dibujaban las dovelas del arco. De tal manera, se consiguió que este tutor evitara que las delgadas dovelas del arco se desplazasen eventualmente en sentido perpendicular al arco a causa de alguna incidencia. Como el material utilizado para la pletina fue el acero inoxidable, hubo que darle un tratamiento superficial porque el brillo del material resaltaba excesivamente en la imagen del arco. Así pues, se aplicó sulfamán (ácido clorhídrico) consiguiendo así una disminución del brillo y proporcionando un envejecimiento acelerado en la pletina.

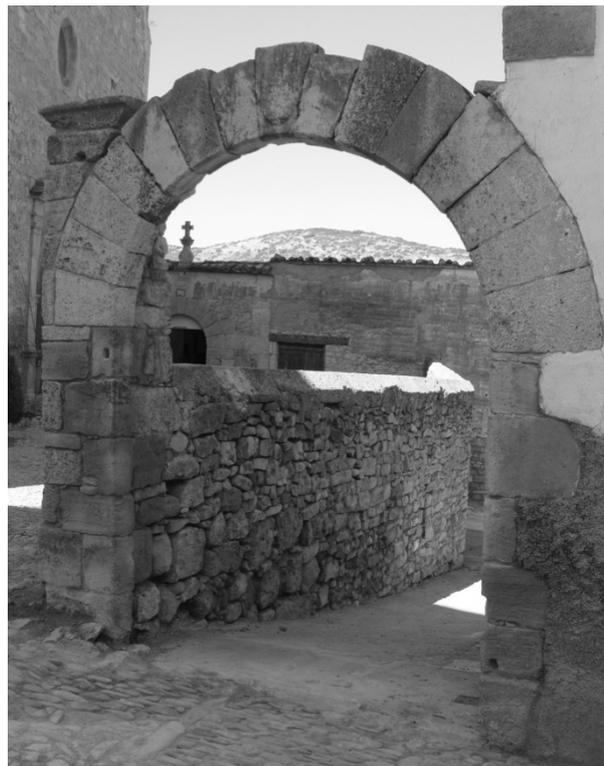
Figura 18. Imagen del Portal de la Val después de la intervención.

Para poder dar por finalizados los trabajos en el arco se rejuntaron de manera retranqueada los mampuestos del muro adyacente con mortero de cal hidráulica natural NHL 3,5. Dicho mortero obtuvo la coloración deseada mediante el uso de tierras locales (Fig. 18).
