EL EDIFICIO DE ENFERMERÍA DE MUJERES DEL COMPLEJO SANITARIO DE SAN FRANCISCO DE BORJA DE FONTILLES. ANÁLISIS CONSTRUCTIVO Y PATOLÓGICO

En el presente artículo se pretende precisar la secuencialización, evolución arquitectónica y caracterización constructiva de uno de los edificios de la Colonia Sanitaria, la antigua enfermería de mujeres. Se trata de un edificio de reducidas dimensiones, actualmente en desuso, pero que responde de forma plena a las características arquitectónicas del resto de los edificios del conjunto. El artículo explica la metodología de análisis arquitectónico que se pretende aplicar en el conjunto del entorno patrimonial, así como la tipificación y caracterización de los sistemas constructivos y su nivel patológico.

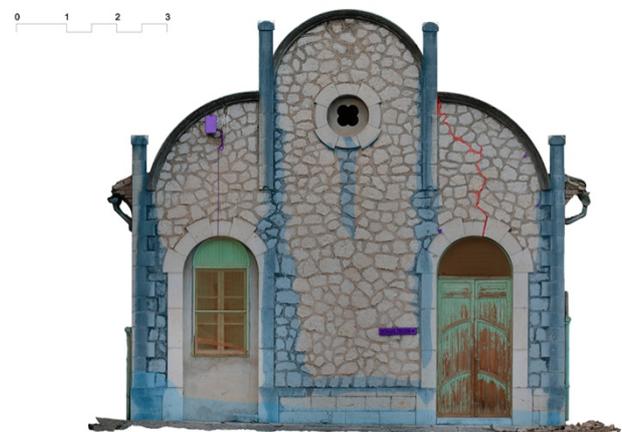
Como se observa en la figura 11, en primer lugar se han obtenido planos de mapeado de las numerosas patologías que afectan al edificio de estudio. Para ello, se han marcado las mismas sobre el fotoplano generado en la fase de levantamiento.

Figura 11. Mapeado patologías. Fachada Sur.

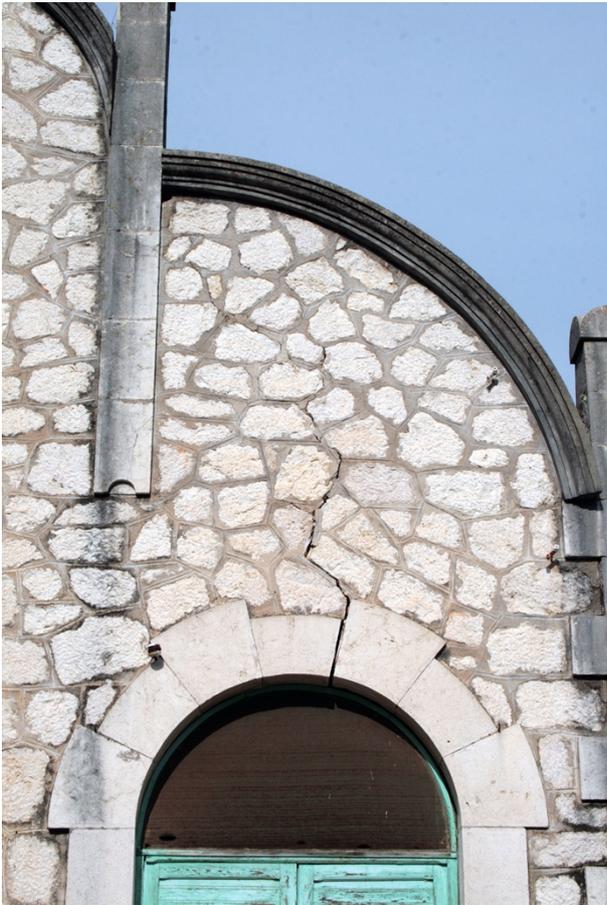
La existencia de asentamientos diferenciales en los cimientos de la edificación sobre el margen artificial en alzado Este ha provocado graves problemas estructurales que comprometen la estabilidad estructural de la construcción. El asentamiento generalizado de las cimentaciones se produce tanto en desplazamiento vertical como en horizontal. Esto ha sido producido por la suma de diversos factores, entre los que destaca una cimentación insuficiente y la existencia de terrenos de relleno de baja resistencia.

El edificio asienta sobre una terraza artificial formada por rellenos y terrenos vegetales antiguos. Partiendo de los resultados de la cata y sondeo rotativo realizados en 2007, se detecta la existencia de materiales de relleno hasta una cota -1,20m y la presencia de antiguos terrenos vegetales hasta la cota -3.20., con abundantes nódulos calcáreos y gravilla calcárea, de consistencia media¹⁶.

Figura 12. Grieta por asentamiento diferencial. Estado actual.

Además, en la cata se detectó la existencia de un albañal de aguas residuales preexistente en deficiente estado de conservación que ha podido producir filtraciones de las aguas en el terreno, lo que explicaría la disgregación de la cimentación y del terreno en la zona Sur.

Todo ello ha producido constantes asentamientos diferenciales manifestándose tanto en grietas estructurales en la totalidad de las fachadas, así como en el desplazamiento horizontal de las estructuras y desplome del muro Este (+0.38°), detectándose además rotura de los falsos techos en las zonas afectadas por dichos asentamientos.

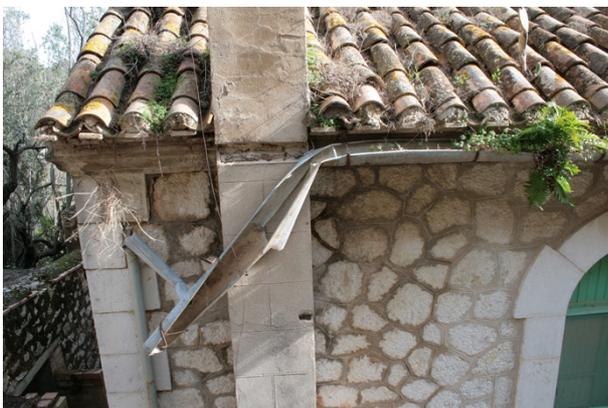
El estado de conservación deficiente de los canalones de cinc, anclajes y bajantes han generado el colapso y rotura generalizada del sistema de evacuación de aguas.

En algunos casos, la falta de mantenimiento ha provocado que los canalones se hayan colmatado de materia orgánica y plantas. En otros, el canalón ha colapsado por fallo de resistencia de las garras metálicas oxidadas o por rotura del conducto, desviándose el agua de lluvia de su trayectoria prevista, causando patologías de humedades, lavados y manchas en los paramentos. Por último, las roturas de las bajantes han provocado el desvío del trayecto original de evacuación de aguas pluviales directamente a las aceras y al terreno, filtrándose y colaborando en la disgregación del terreno y cimentaciones, favoreciendo los asentamientos diferenciales.

Figura 13. Rotura canalón y agentes bióticos. Falta de mantenimiento. Estado actual.
