Seguimiento del proceso constructivo de vivienda unifamiliar aislada en la localidad de Barx

Estudio y Análisis del proyecto

La obra está ubicada en la Calle de la Cua de Gat nº6, La Drova, Barx-Valencia.

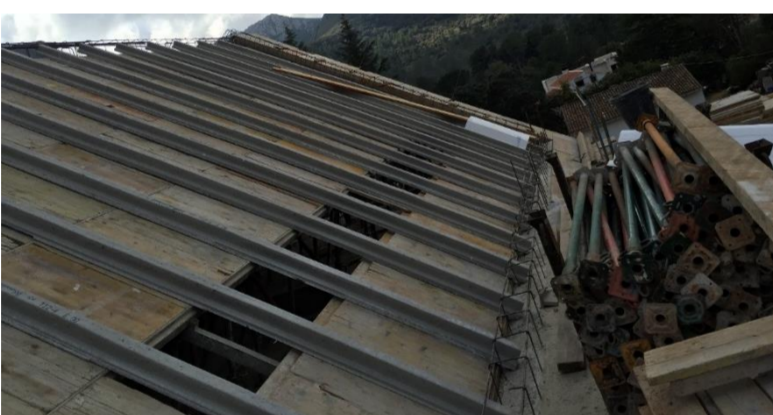
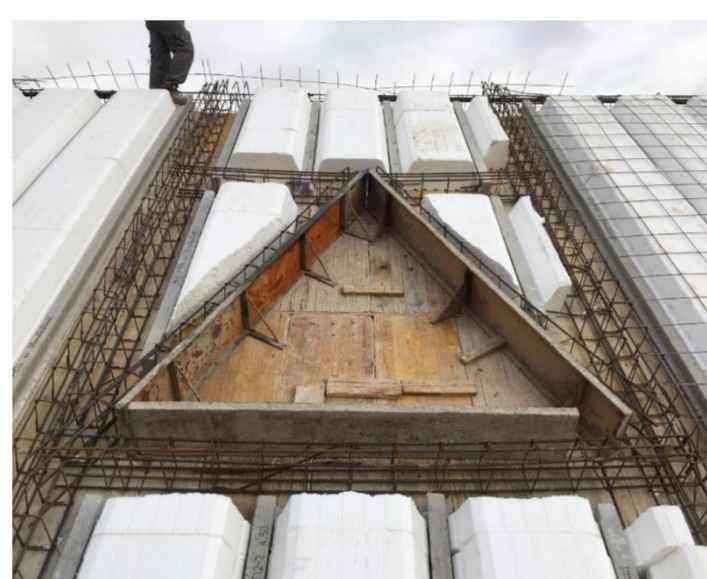
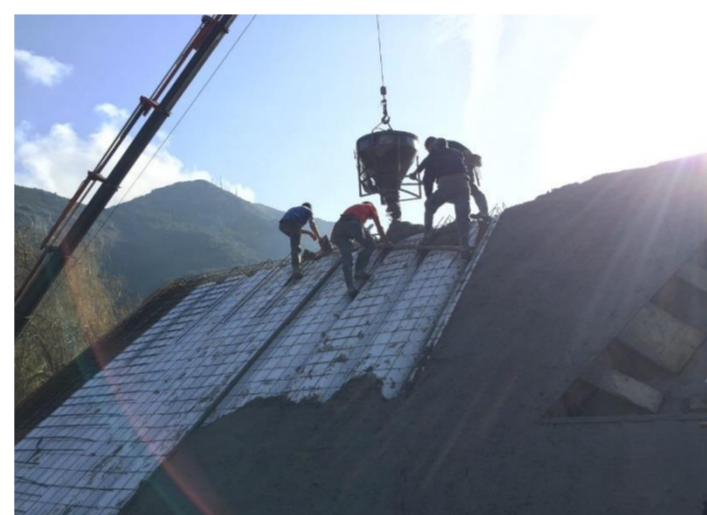
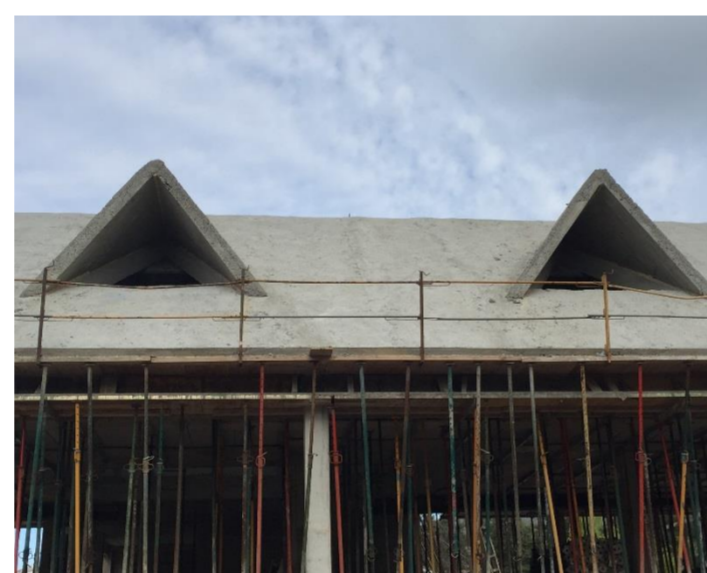
En mi primer día en visita de esta obra, he podido comprobar que carece de medios auxiliares de protección, como barandillas, marquesinas y la rampa de acceso al primer forjado y la escalera de acceso al forjado segundo son peligrosas ya que carece de la rampa de barandillas perimetrales, la escalera metálica provisional de anclaje y además el recorrido de una hasta la otra hay riesgo de caída a distinto nivel.

En las imágenes se puede apreciar la falta de orden y limpieza y la carencia de prevención en materia de seguridad y salud por falta de elementos protectores y medios auxiliares.

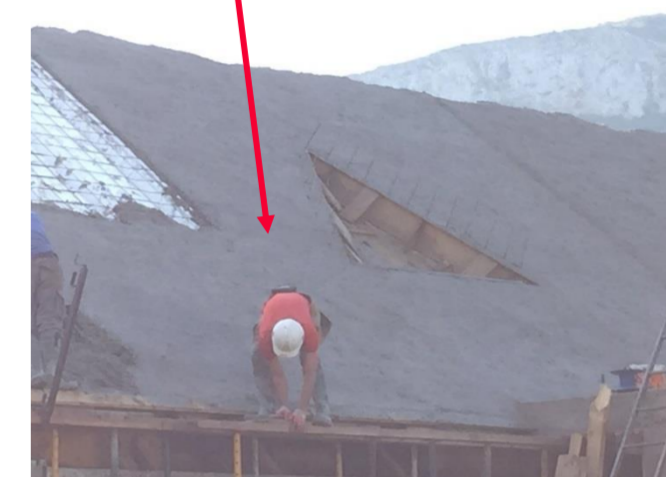
Ficha No Conformidad		Nº 10
Trabajos: Hormigonado de la cubierta inclinada		
Imágenes:		
Motivo:		
- Ausencia de protecciones Individuales como es el casco, ropa adecuada y guantes de protección así como la barandilla sigue siendo la inadecuada y ausencia de la misma en la esquina.		
Riesgos:

- Caída de personas al distinto nivel		
- Caída de objetos		
- Cortes		
- Proyección de partículas		
Medidas preventivas correctoras:		
- Sustitución de la barandilla por una nueva que cumpla con los requisitos de seguridad y salud y esté anclada o sujeta al elemento resistente.

Ausencia de protecciones colectivas e individuales

- Formación de los trabajadores		
- Colocación de los Epis necesarios		
Protecciones colectivas:	Protecciones individuales:	
- Barandilla de seguridad de 100 cm de altura con elementos de protección intermedios y rodapié	- Casco de seguridad

- Ropa de trabajo	
	- Calzado de seguridad	
	- Guantes de protección	
	- Gafas de protección

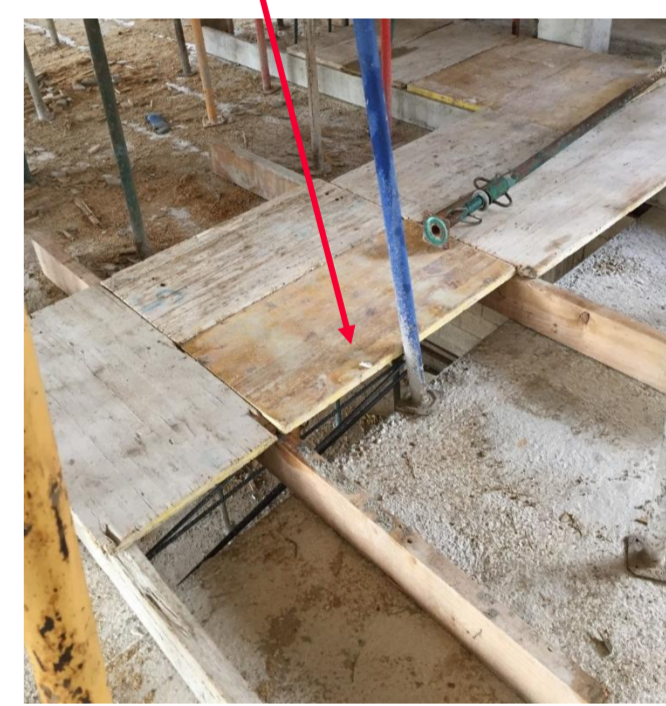
Protección de hueco inadecuado

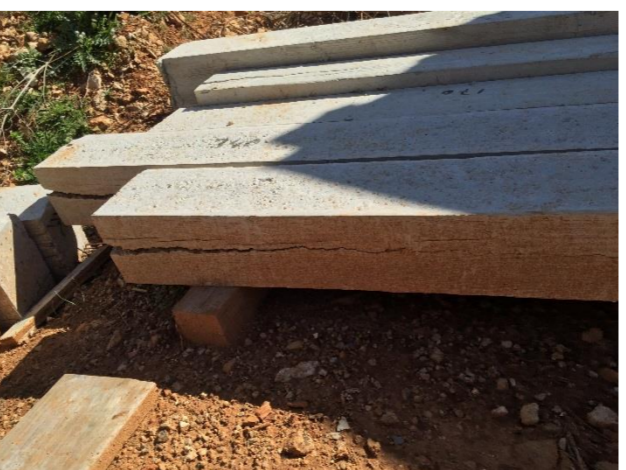
Incorrecta recepción de acopios
