TRABAJO FIN DE GRADO

EL CLAUSTRO DEL REAL MONASTERIO DE LA TRINIDAD
DE VALENCIA: LEVANTAMIENTO GRÁFICO Y ANÁLISIS DE
PATOLÓGICAS

FRANCISCO CASTIBLANQUE LÓPEZ

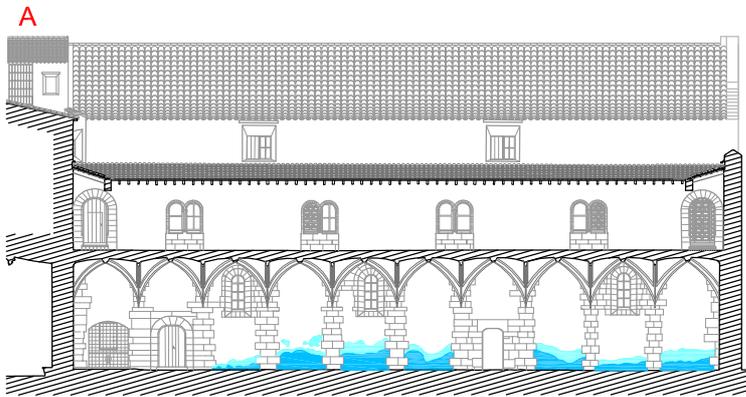
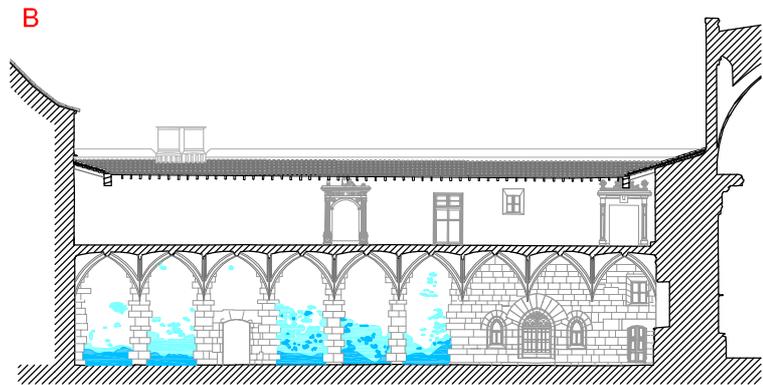
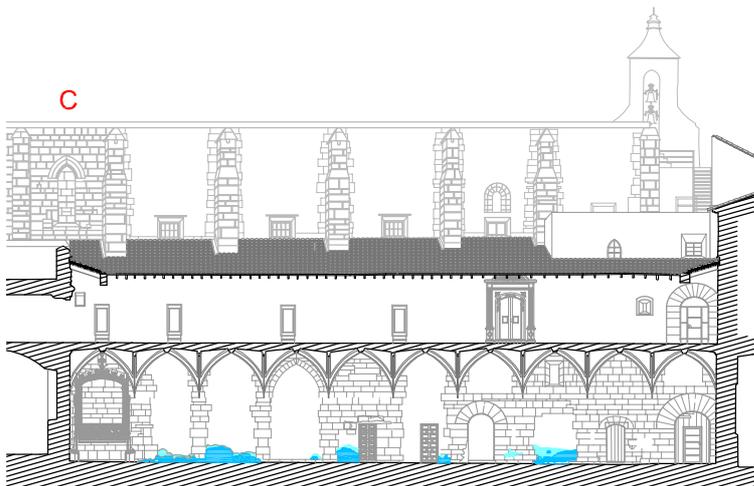
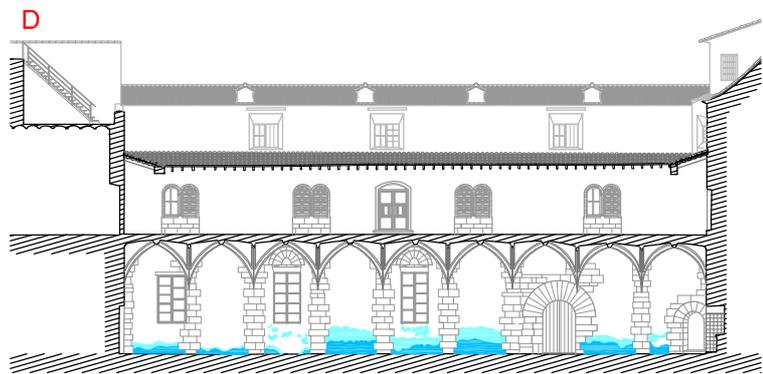
- La humedad por capilaridad se refleja en forma de manchas, en la parte inferior de del muro de planta baja que rodea el claustro.

-Esta lesión es de carácter estético, aunque puede afectar estructuralmente sino se reparan los daños desde la raíz de los problemas.

4. Otras de las causas, es la presencia de agua, pero por rotura de canalizaciones, siendo esta opción la menos probable, ya que las humedades se ubican en todos los muros.

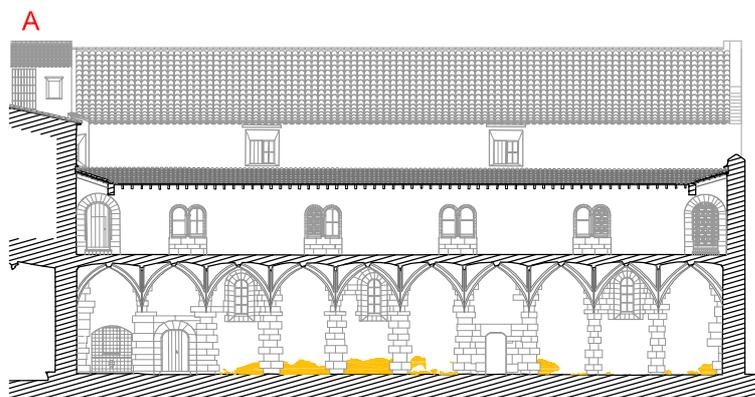
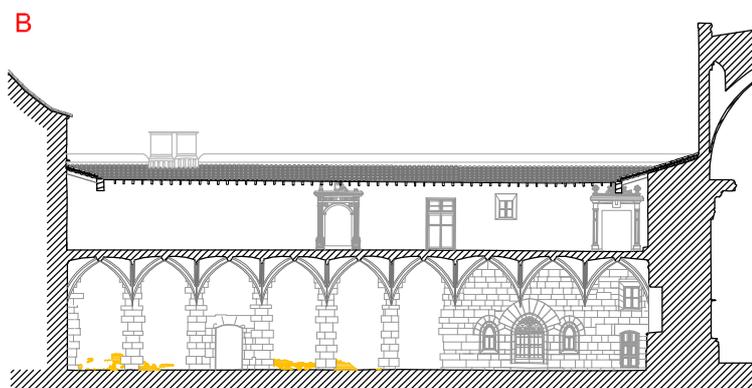
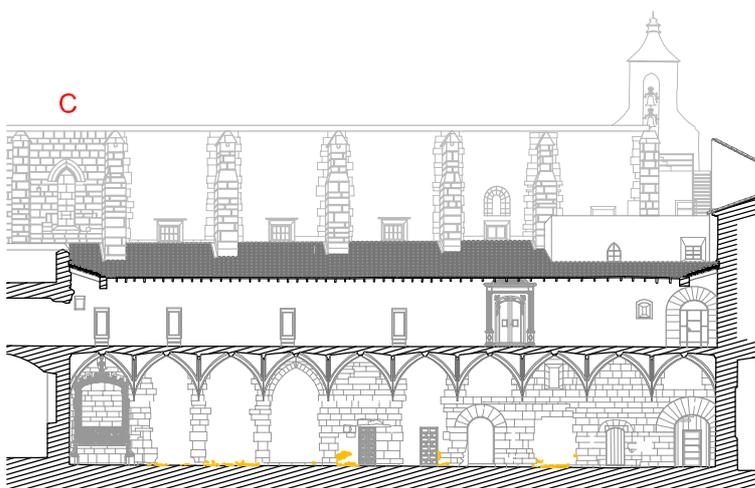
-El desconchamiento del acabado de los muros, aparece a lo largo de todos los paramentos del claustro. Se ubica en las zonas dónde hay acumulación de humedades.

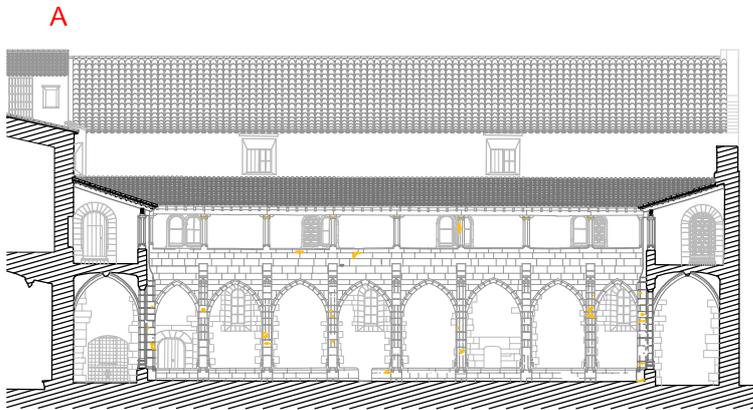
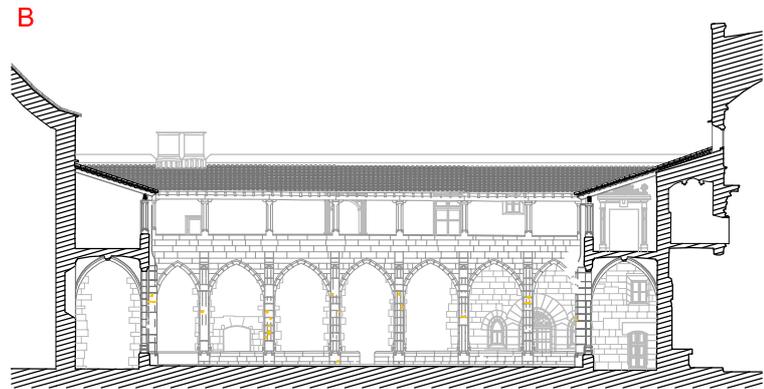
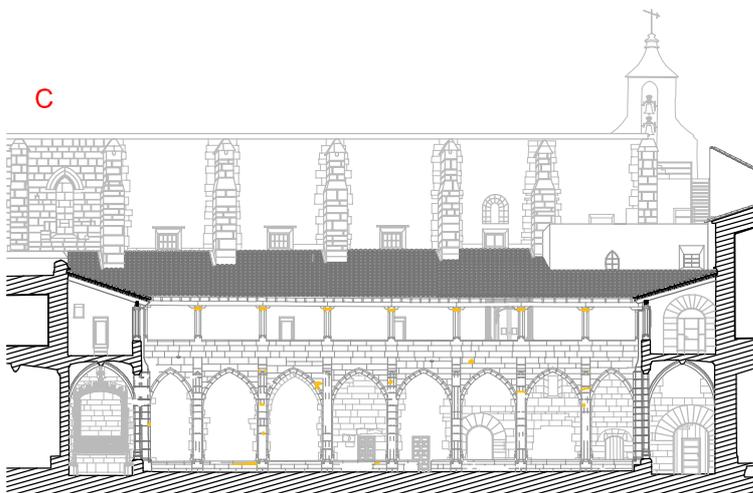
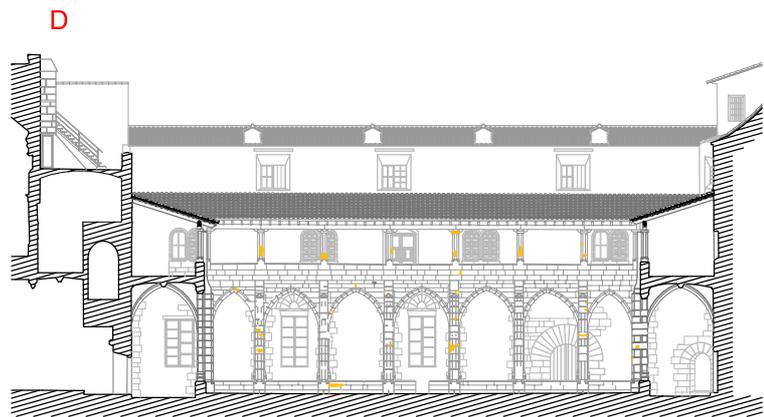
-En numerosas zonas de las cuatro fachadas exteriores del claustro, se localizan una pérdida de sección de la sillería. Principalmente la erosión se ubica en las pilastras de planta baja y las columnas de la primera planta.

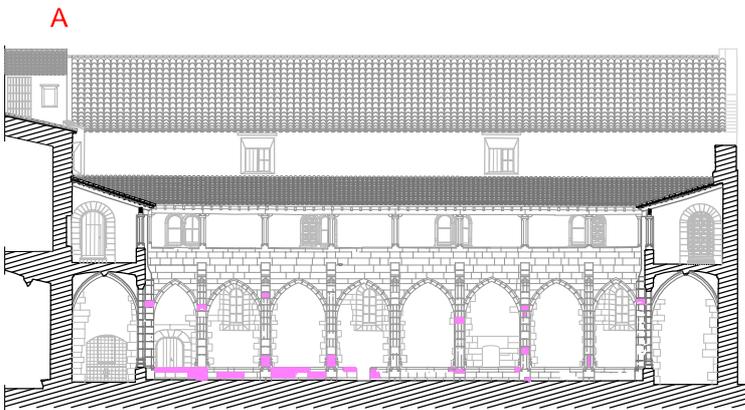
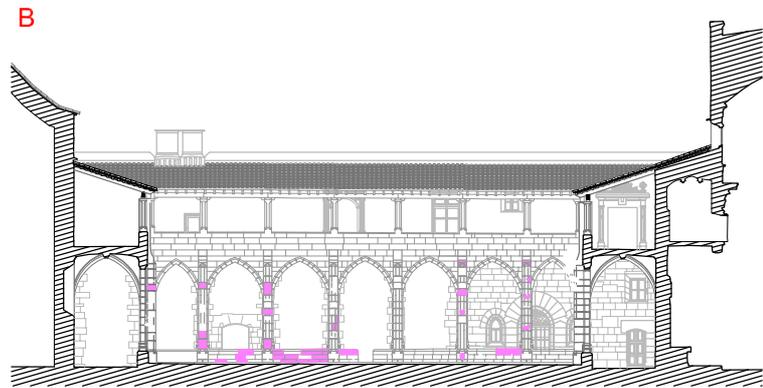
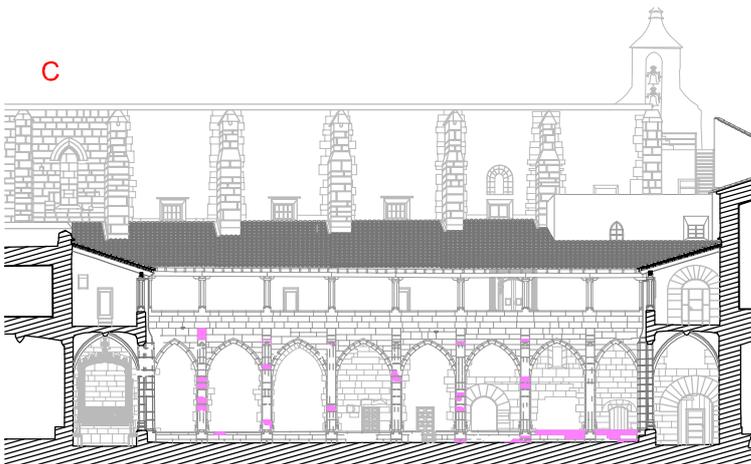
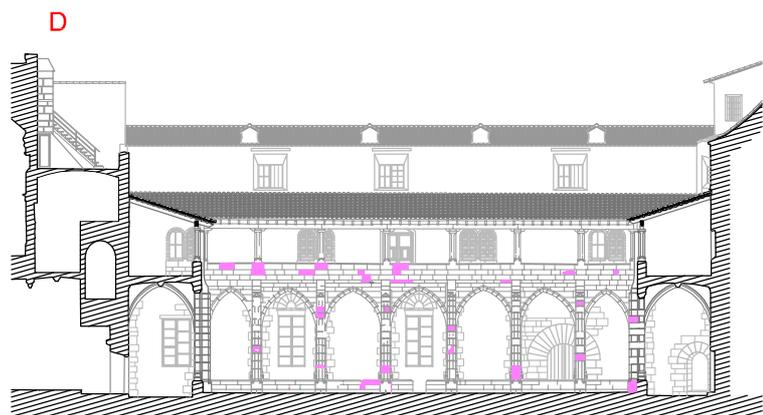
-En gran parte de la sillería con la que esta compuesta la estructura de las fachadas del claustro, se encuentran zonas que están afectadas por alveolización. Principalmente ubicadas en las pilastras y en los muretes de separación entre las pilastras.

- Las lesiones a causa de los alveolos no afectan normalmente estructuralmente, pero si no se reparan de raíz si que pueden llegar afectar.

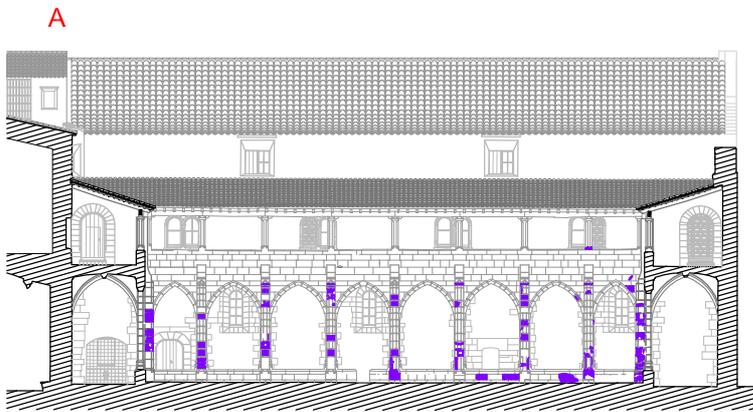
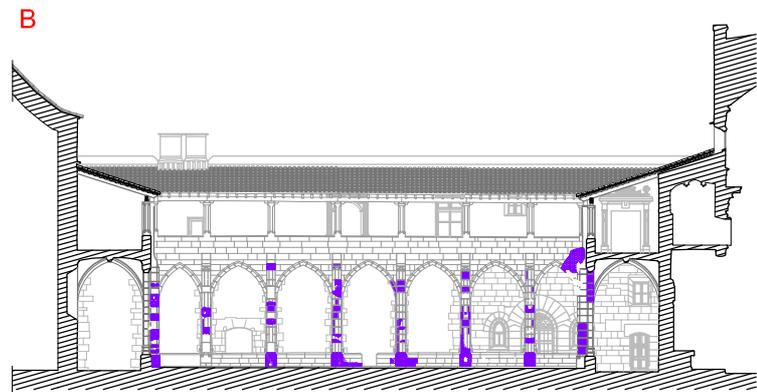
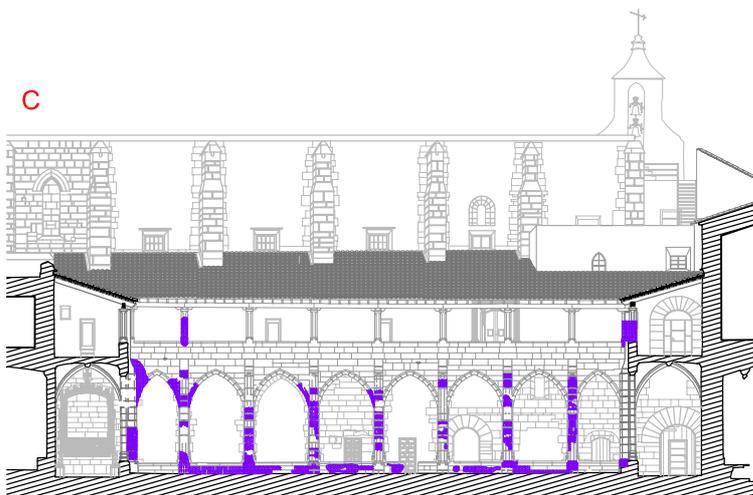
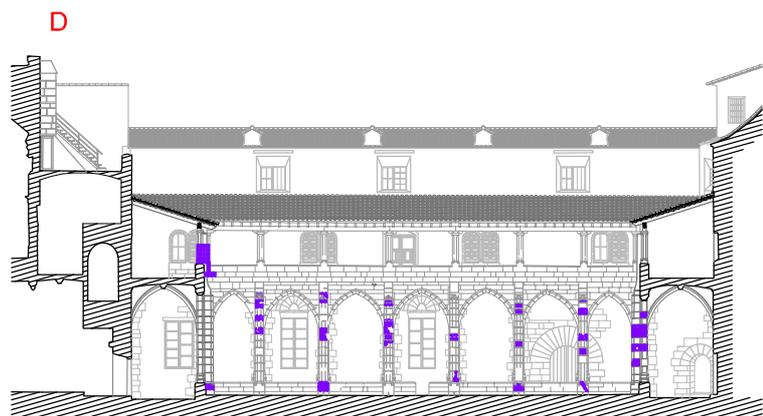
-La costra negra afecta en gran parte de la sillería de la que está compuesta la estructura del claustro. En las fachadas ubicadas en el este y sur, son las que están más afectadas por esta patología, siendo las que menos sol les golpea durante el día. Además en estas fachadas, prácticamente tienen sombra todo el día a causa de la sombra que le proporciona la iglesia.

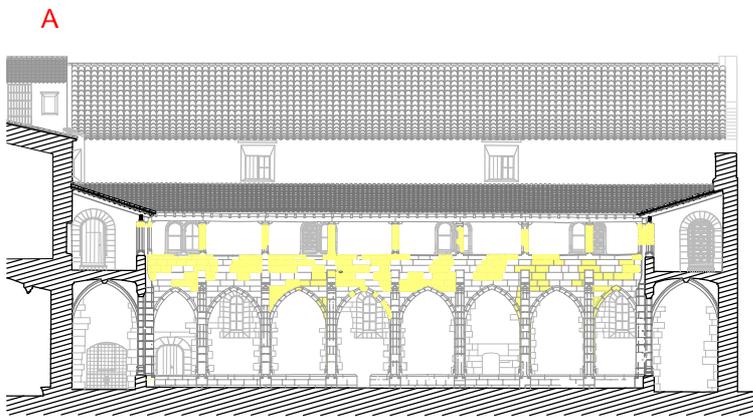
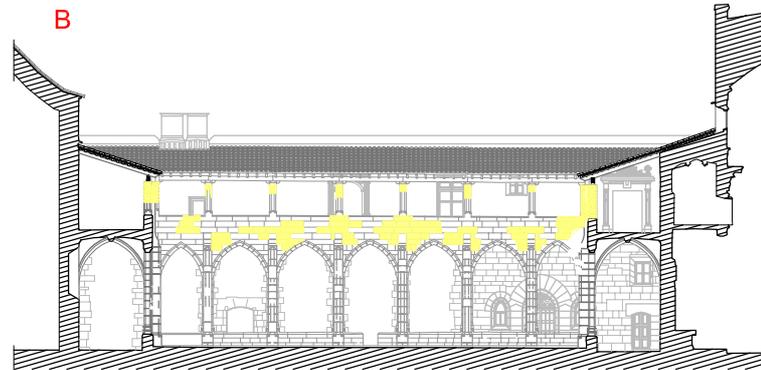
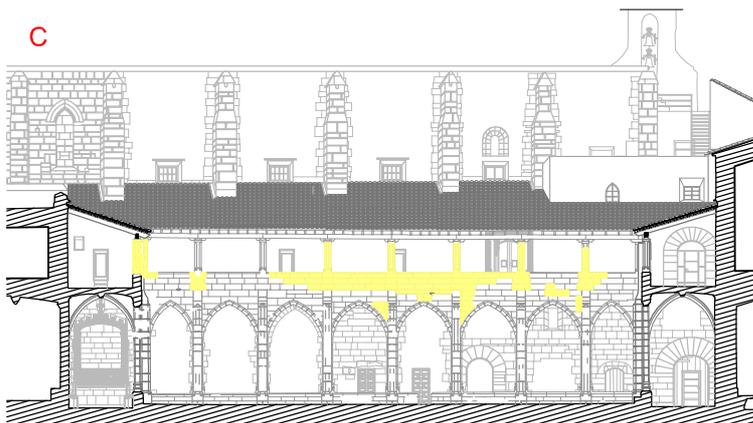
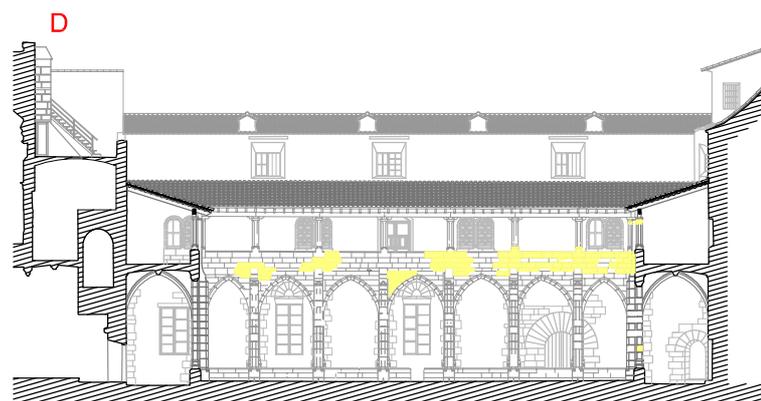
-Prácticamente en todo el muro exterior de sillería y en el interior de los arcos del claustro, se encuentra esta lesión. La pátina es una fina capa de suciedad de color normalmente marrón.

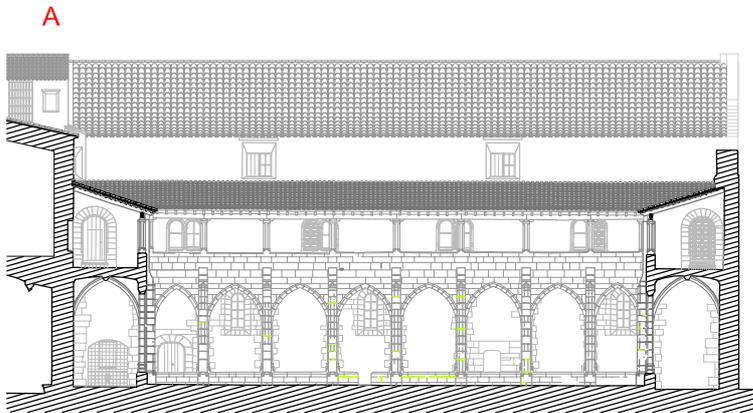
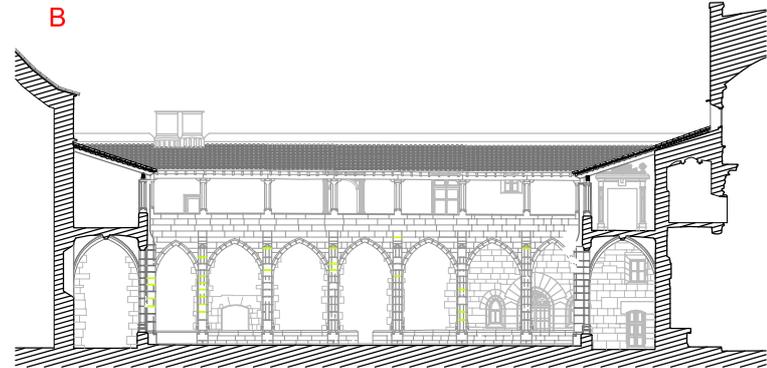
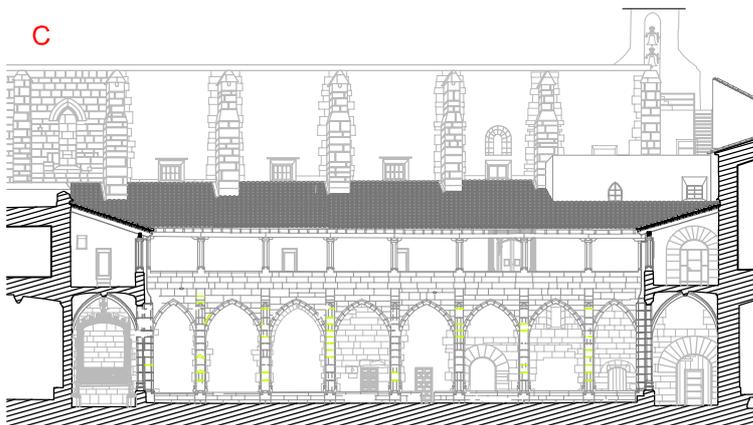
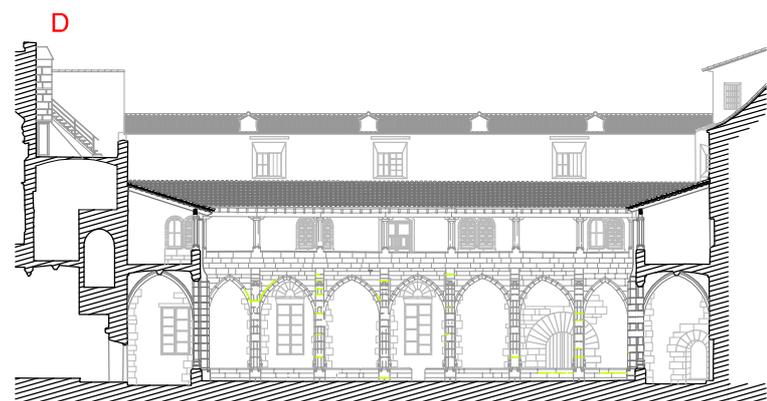
-El desprendimiento del material de la junta principalmente aparece entre los sillares de los pilastras del claustro.

- Hay juntas que se han reparado. Estas reparaciones han podido causar más problemas, ya que la unión de diferentes materiales han provocado otras lesiones o han incrementado ésta.

1. La principal causa de la pérdida del material entre los sillares, es por los agentes atmosféricos, principalmente de la lluvia. Al estar tanto tiempo en contacto con la lluvia, conlleva a un proceso de ruptura, erosión y disolución del material de las juntas.
2. Otra causa del desprendimiento del material es por la posible existencia de grietas y fisuras en la junta, a causa de la carga sometida, rompiendo y desprendiéndose así los morteros por los que está formado las juntas.
3. Por último, la presencia de raíces entre las juntas, puede propiciar el desprendimiento del material de la unión de los sillares.

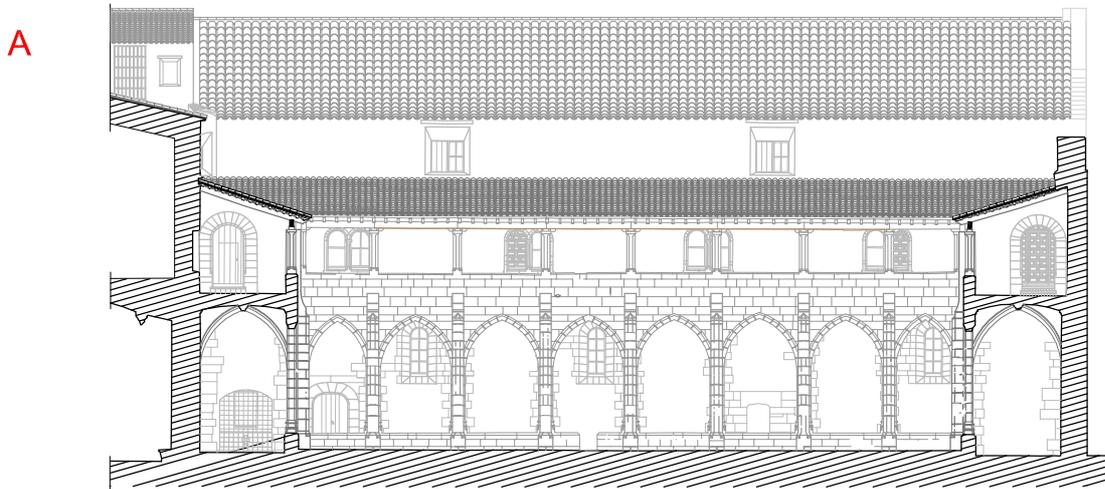
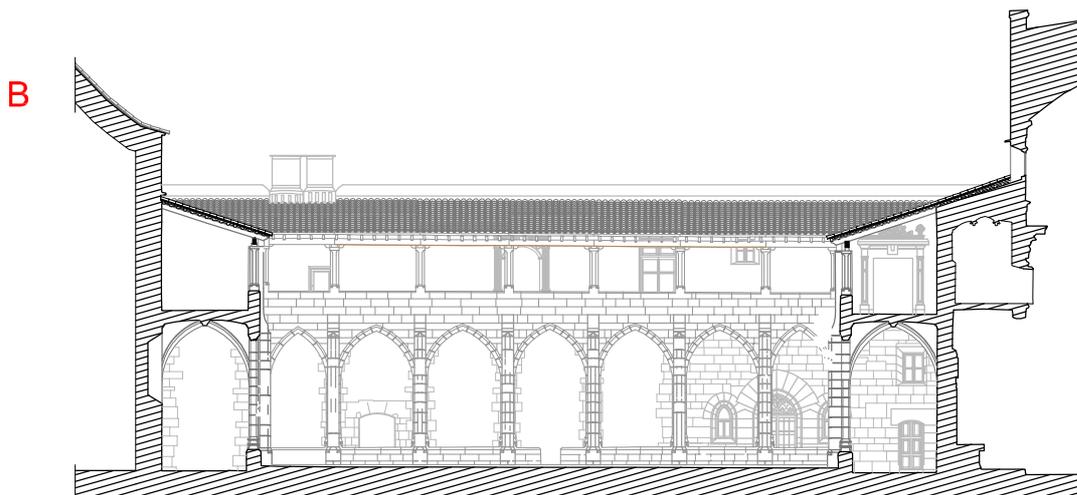
- Las vigas que han sufrido más deformaciones son las ubicadas en las fachadas norte y este. No parece que sea un riesgo para la estructura de la primera planta del claustro, pero se debería de hacer ensayos para comprobar su resistencia.

1. Una de las causas es el exceso de cargas que ha sufrido la viga durante tanto tiempo.
2. Otra causa es el deterioramiento que sufre la madera con el paso del tiempo, con las humedades, ataques de insectos, asolamiento, los grandes cambios de temperatura. Cabe destacar que visualmente no se detecta ningún ataca de xilófagos en estas vigas.
3. Si esta parte del Monasterio no ha tenido una debida conservación, ha podido afectar negativamente a la vida útil de la estructura.
4. El deterioro que han sufrido las viguetas y todas las capas superiores que tiene que soportar la viga.

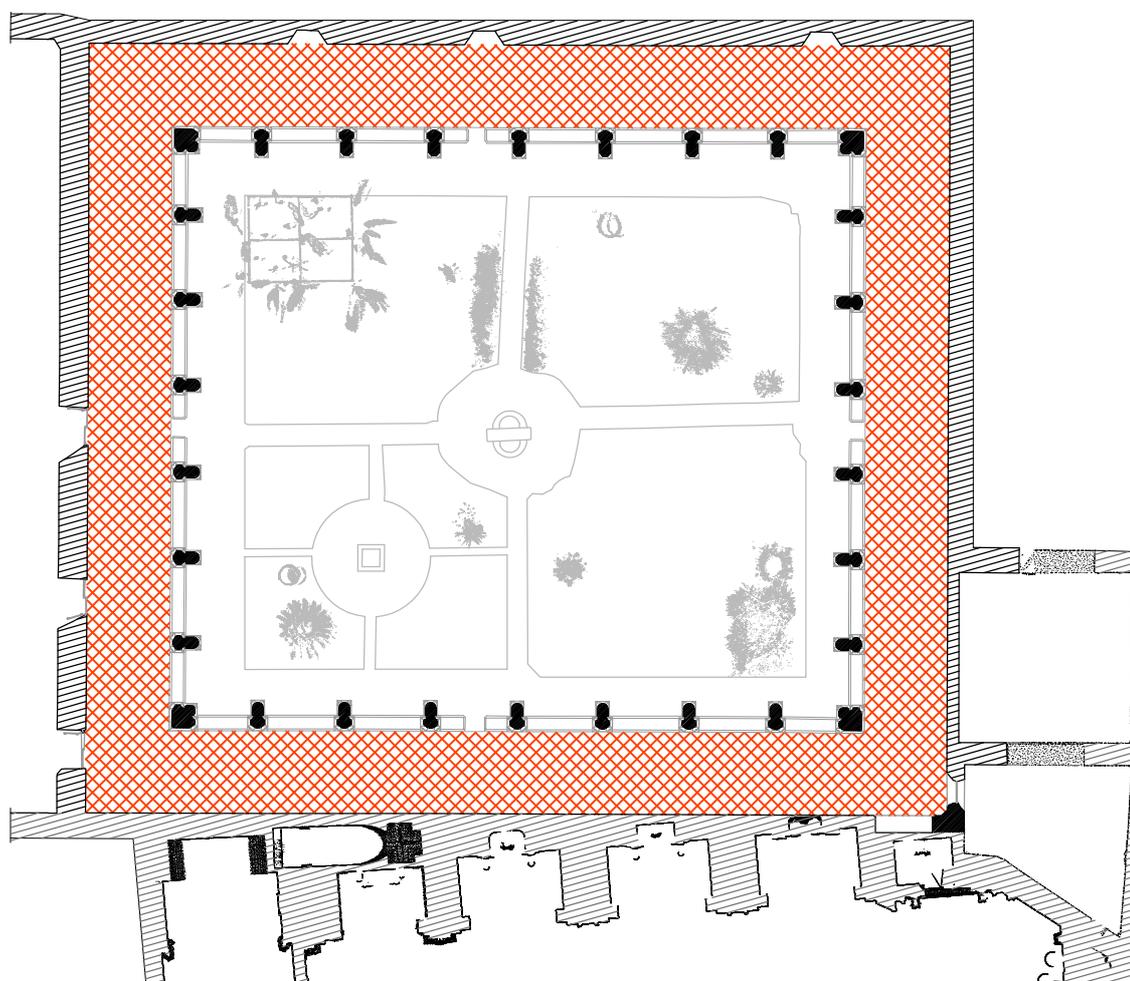
TIPO DE LESIÓN: Erosión y fractura del pavimento

-En el plano de lesiones se ha marcado todo el pavimento de planta baja del claustro, debido a que no subsiste prácticamente ninguna zona sana. Algunas zonas del pavimento hay una mayor erosión y fractura, pero en general toda la superficie se encuentra en mal estado.

-Esta lesión solamente daña visualmente la estética del Monasterio, pero puede causar daños en personas, ya que hay zonas dónde el pavimento está levantado y éstas pueden caer.

1. La causa principal de la erosión que ha sufrido el pavimento es el paso del tiempo del material que lo compone, que puede venir dado por el continuo uso que se le ha dado, que ha estado expuesto a agente externos (lluvia, viento...) o directamente como hemos dicho antes, el desgaste por el paso del tiempo. La continua erosión puede llegar a fracturar parte del pavimento, aunque estas roturas también han podido ser causadas por algún objeto pesado que a caído contra el pavimento rompiendo parte de este y no hay sido reparado.
2. Otra de las causas ha sido la falta de mantenimiento en el pavimento del claustro.

Erosión y fractura del pavimento: en el claustro bajo, prácticamente todo el pavimento está erosionado, fracturado o levantado. Una posible solución a este problema podría ser:

3. En el caso que no se haga el cambio de pavimento, las baldosas más deterioradas se retiraran con sumo cuidado. Estas baldosas se marcarán con una "R" para saber que han sido intervenidas. Cuando ya se tengan las baldosas restauradas se aplicarán los pasos 2.2 y 2.3.

En el caso del Monasterio de la Trinidad, al tener un grado alto de deterioro en el pavimento, además de que las baldosas no tienen una gran importancia estética, se debería de escoger la intervención del apartado 2.

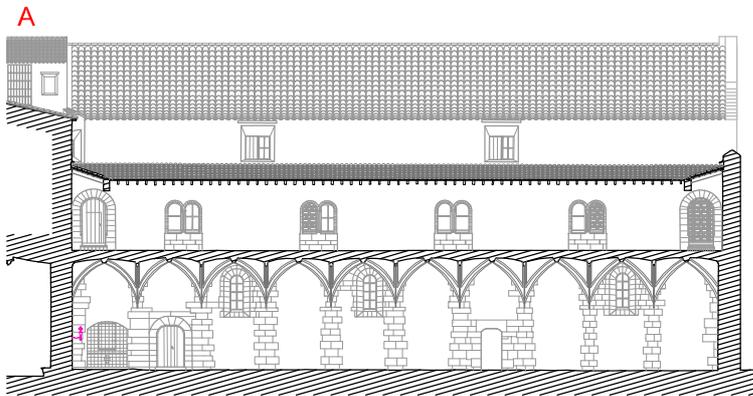
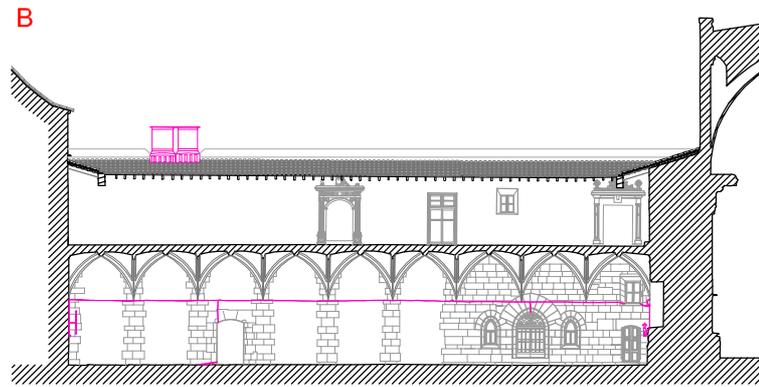
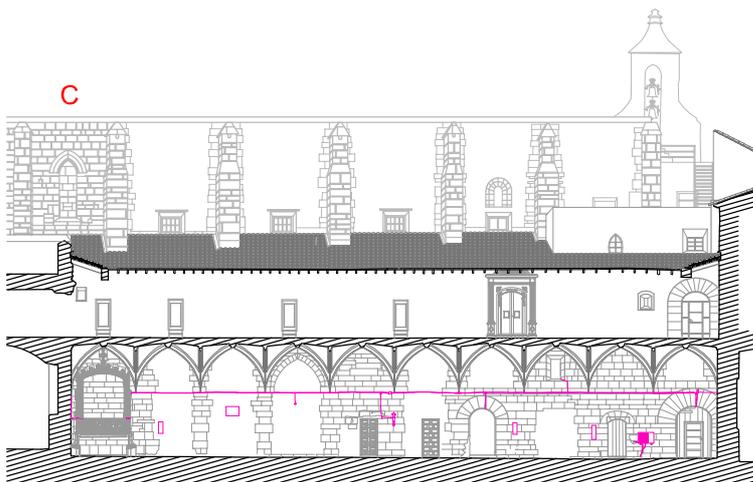
-Son todos los elementos no propios de la construcción del Monasterio desde sus inicios, es decir, que se han añadido con posterioridad para la mejora del monumento, pero que perjudica la estética del mismo.

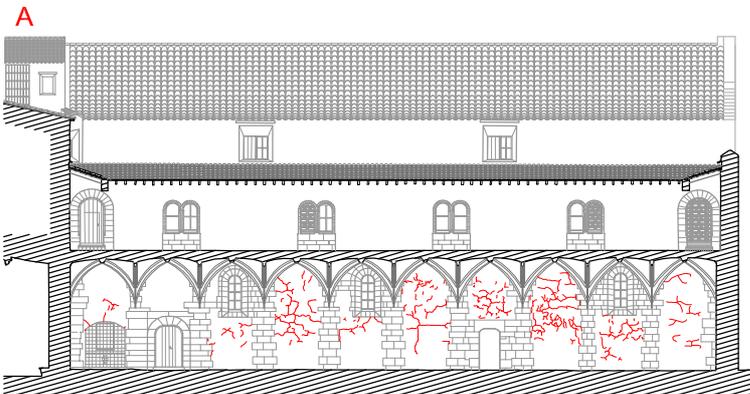
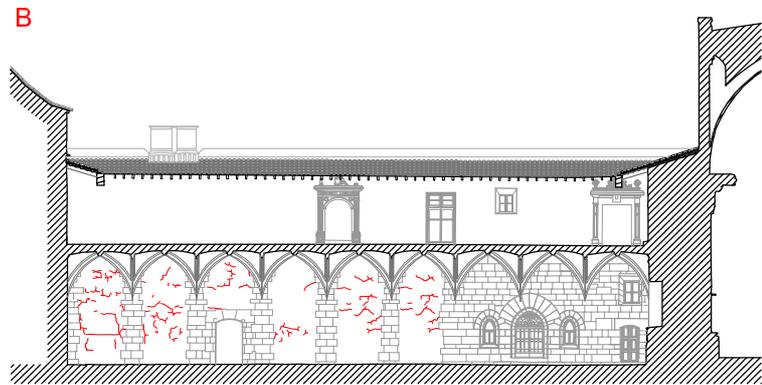
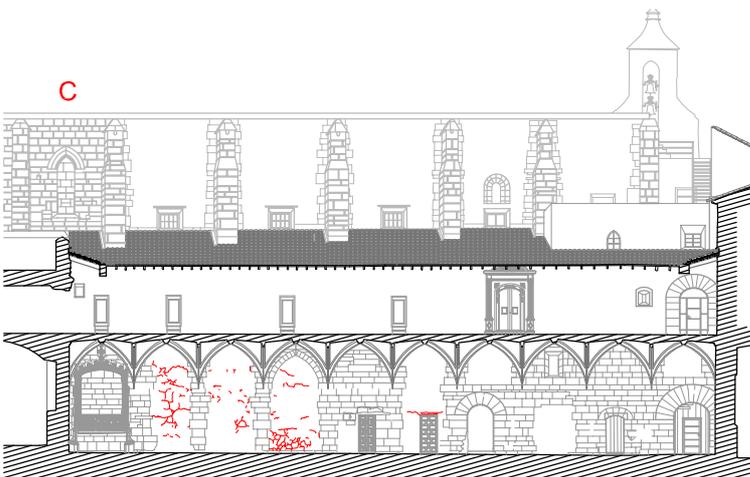
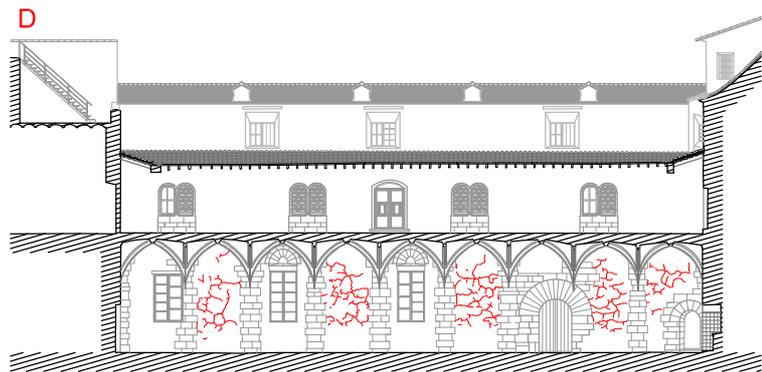
-Las fisuras se ubican en las partes del muro que tienen como acabado un enlucido. Se pueden encontrar a lo largo de todo el muro que compone el claustro.

1. En muchas ocasiones la aparición de las fisuras viene dada por el uso del edificio, es decir, por el paso del tiempo.
2. Otra causa es por los factores ambientales, como la humedad, que al haber tantos cambios de temperatura crea contracciones y dilataciones que crean las fisuras.
3. También pueden aparecer fisuras cuando un elemento estructural tiene una sobrecarga, que si no se repara, a lo largo del tiempo pueden aparecer grietas que sí que pueden afectar en el ámbito estructural.

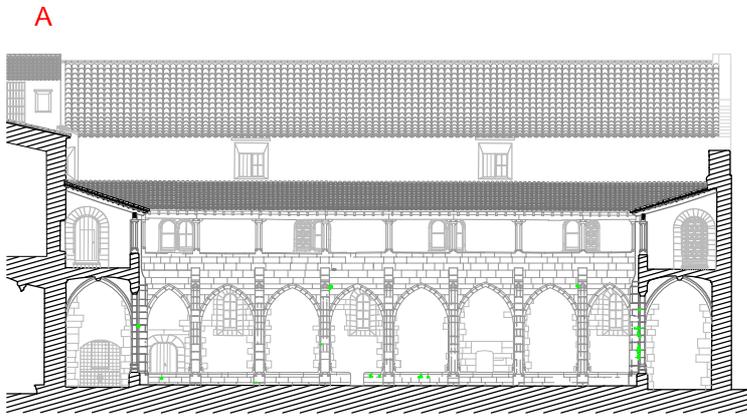
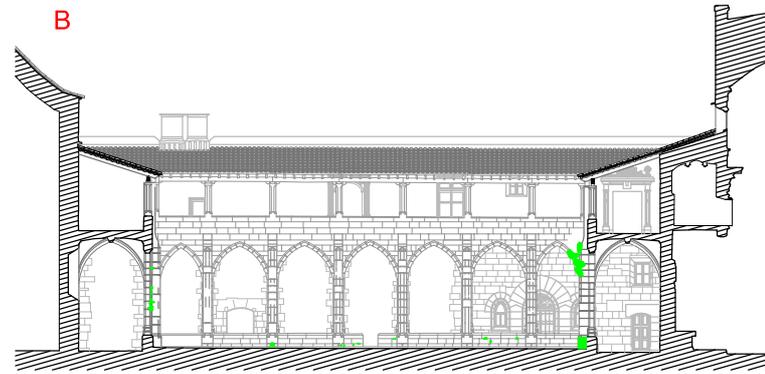
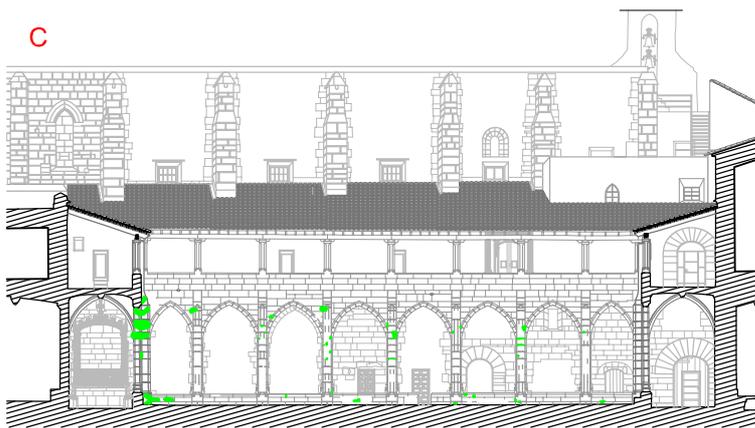
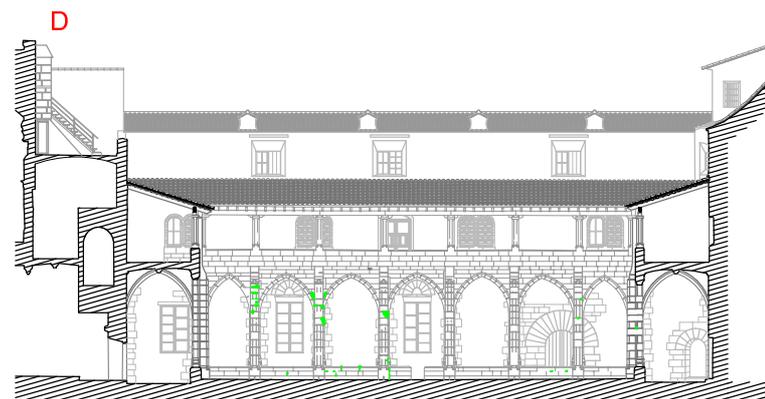
-Los microorganismos vegetales se ubican de forma aislada o adheridos a otros materiales, que pueden afectar a los materiales constructivos, como la sillería, si sus raíces crecen hacia su interior.

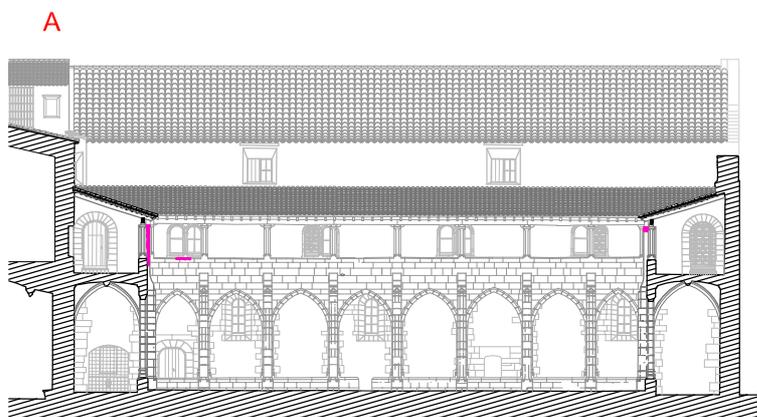
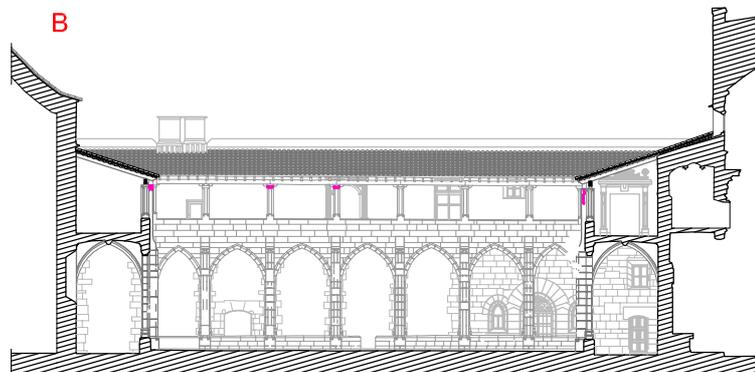
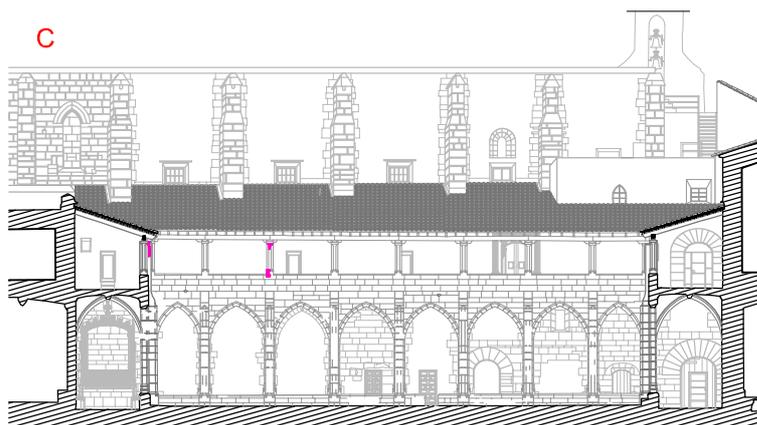
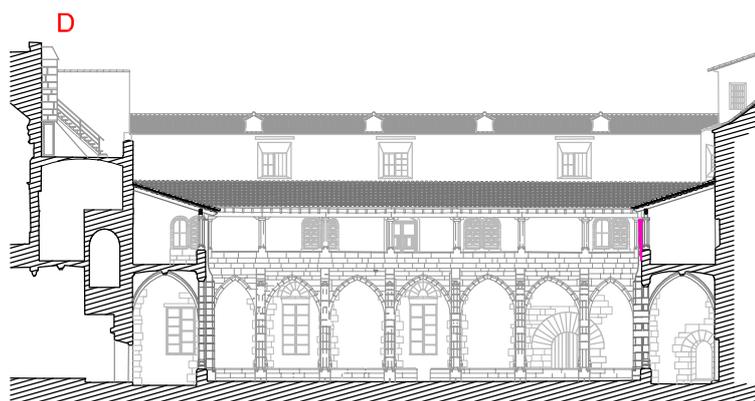
-Los excrementos de ave afectan de diferentes maneras al monumento. Por una parte altera drásticamente la estética visual, además de perjudicar químicamente, debido a que es corrosiva para la sillería y por último afecta de manera biológica ayudando al desarrollo de la flora microbiana, como hongos y bacterias.

-La ubicación actual de esta lesión se puede observar en los planos de lesiones, pero es imposible saber en que zonas van aparecer.

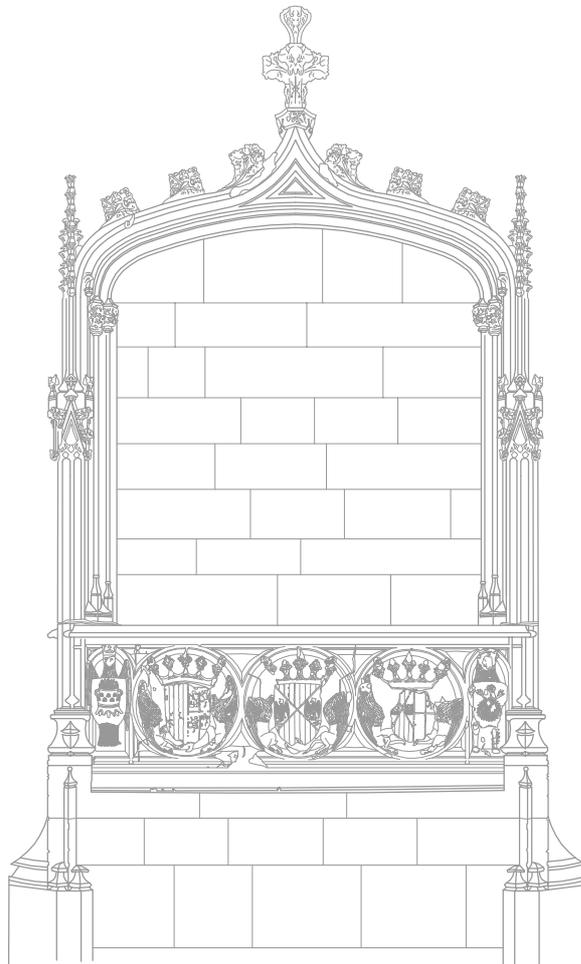
TIPO DE LESIÓN: Deterioro en la piedra del Sepulcro de la Reina María de Castilla

-Esta lesión perjudica solamente de forma estética, pero es necesaria su reparación, debido a que el sepulcro de la reina es uno de los elementos más importantes y de mejor calidad constructiva que se ubican en el Monasterio de la Trinidad.

-Hay dos causas principales del deterioro del sepulcro de la reina. Uno de ellos es el largo período de tiempo al que ha estado expuesto a los agentes atmosféricos, viento, lluvia, granizo o las tres riadas que ha sufrido. Sin embargo, los motivos más importante han sido la guerra de la independencia y la guerra civil española. En la primera, el ejército francés intentó acceder al interior del sepulcro, destruyendo parte de ella, sin conseguirlo. En la guerra civil también tuvo varios incidente que perjudicaron la labra de la piedra.
