PFG Estudio previo y propuesta de intervención sobre Villa Manolita en Fuensanta (Albacete)

SONIA GÓMEZ GARCÍA

El presente proyecto de fin de grado consiste en la realización del estudio previo y propuesta de intervención sobre Villa Manolita, una casa señorial de estilo modernista ubicada en Fuensanta, Albacete.

Por último, se realiza un estudio de las lesiones producidas, se describen las causas que las producen, dándoles solución mediante propuestas secuenciadas de intervención y proponiendo los plazos de intervención más adecuados para subsanarlas.

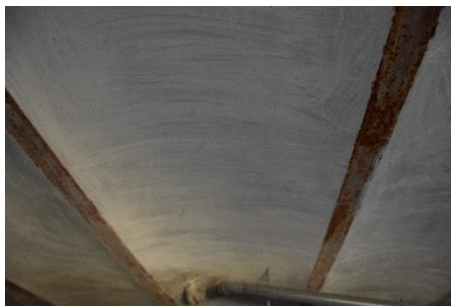
El estado estructural de la vivienda se conserva en buenas condiciones. Es en el sótano donde las viguetas son perfiles metálicos, se puede observar la presencia de oxidación en ellos. De la misma manera, suponemos que pasará la misma situación en el forjado situado entre el forjado sanitario y la planta baja, debido a la falta de ventilación tanto del sótano como del forjado sanitario produciéndose condensaciones.

Figura 46. Forjado sótano con oxidación en viguetas. Febrero 2017.

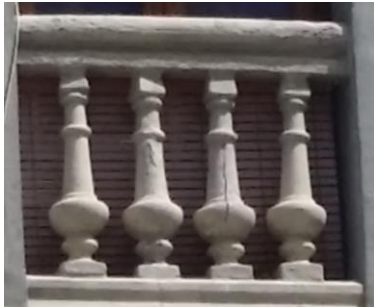
También en las balaustradas se observa la presencia de microorganismos y de la erosión que se provoca al ser un elemento

expuesto a la intemperie, al agua y viento. En una de ellas, se observa un agrietamiento debido la filtración de agua que ha ocasionado que la varilla interna se oxidé aumente de volumen, provocando la rotura de esta.

Figura 51 y 52 Balaustrada de la izquierda fisurada y la de la derecha erosionada. Febrero 2017.

3. Con un mortero a base de pigmentos naturales, se imitará el color de la piedra y se reparará las zonas donde existe pérdida de material. Y en las balastradas que estén agrietadas por la oxidación de la varilla interna se sustituirán colocando unos nuevos realizados a base de moldes con la misma forma.

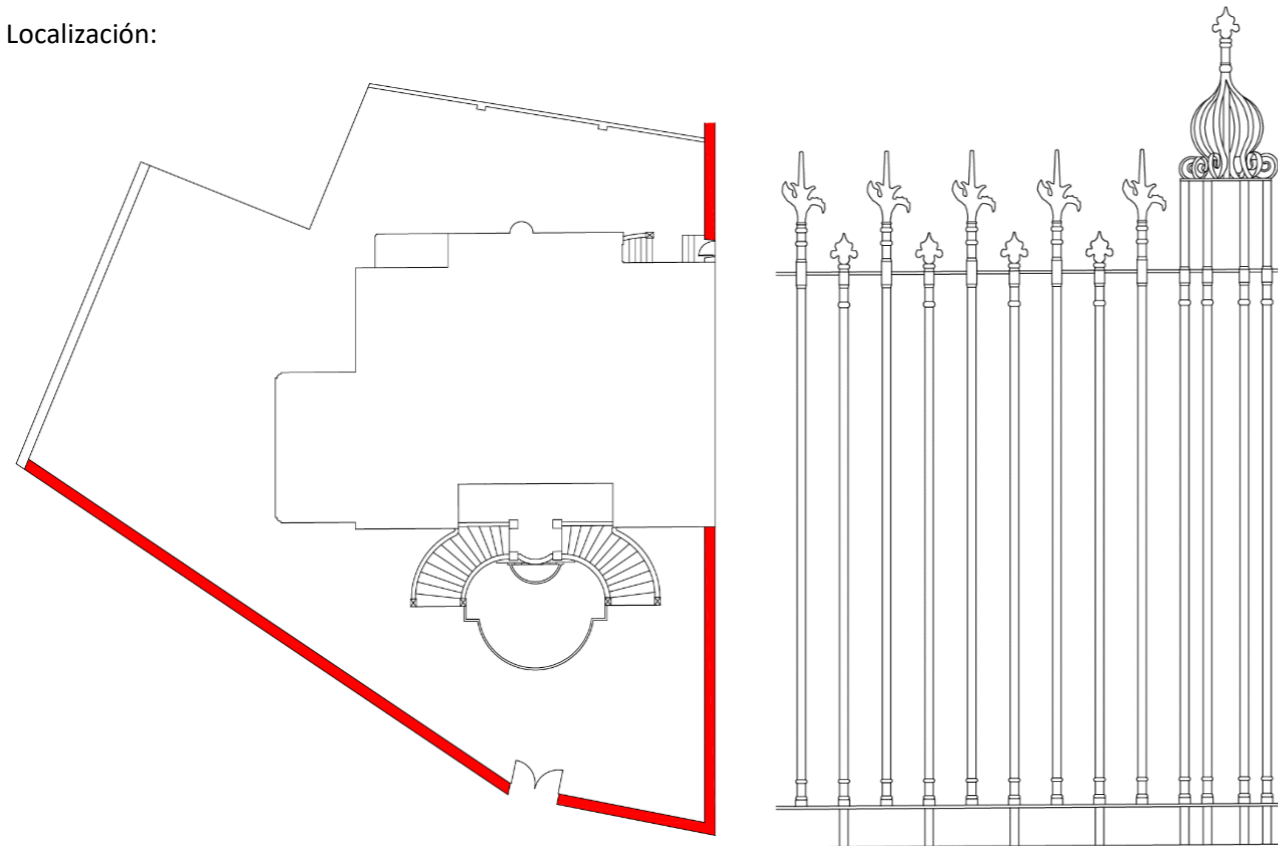
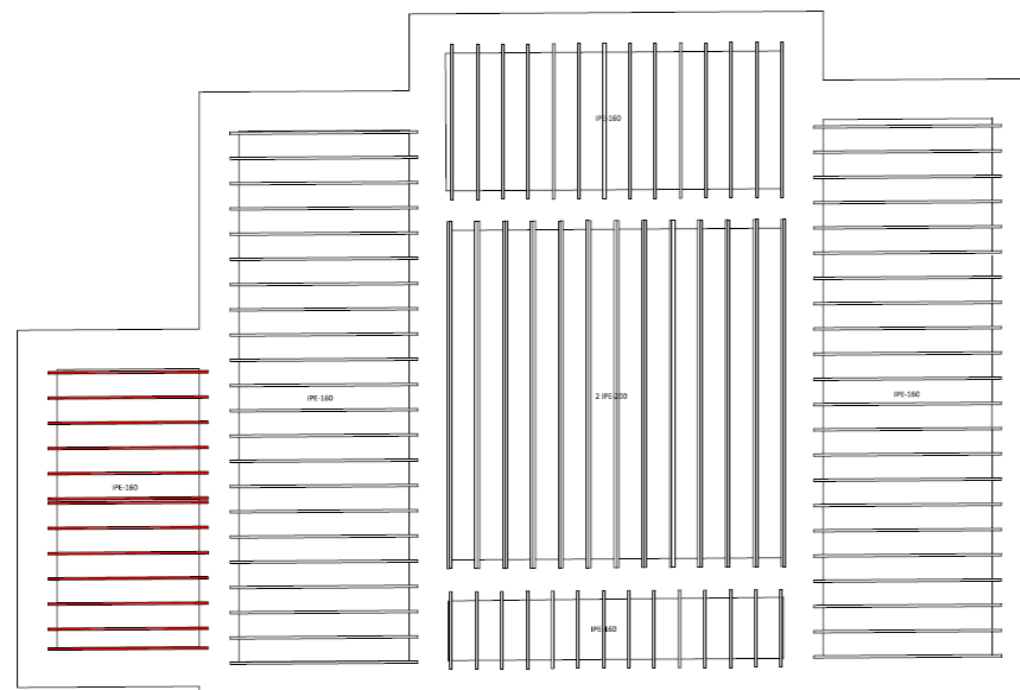
PA-03

Oxidación y corrosión de elementos metálicos.

Se aprecia de manera uniforme la oxidación en todos los barrotes, siendo esta, en algunos tan avanzada que se puede apreciar la corrosión (pérdida de sección). Según sabemos esta verja en el año 2000 ya había sido reparada de óxido. También, la oxidación afecta a las viguetas metálicas, en las que se observa la aparición de una capa superficial de óxido en el ala inferior del perfil metálico.

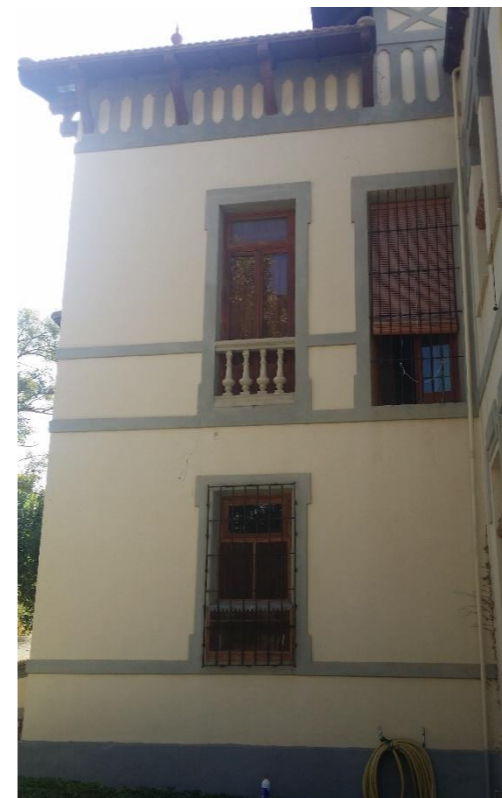
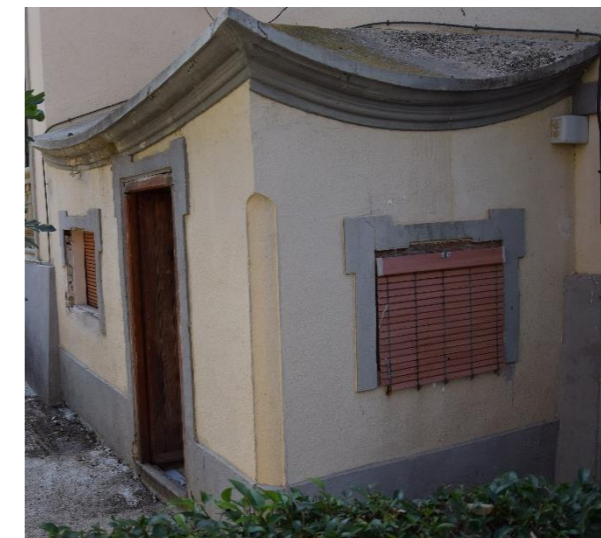
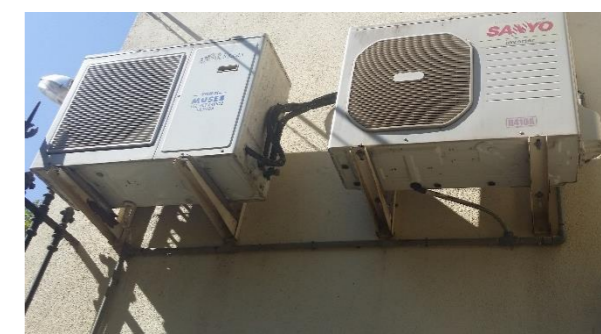
4. Debido a la forma tan especial de la cubierta de la "Casa de Muñecas" se produce la acumulación de agua de lluvia, con la consiguiente formación de humedades que, junto con el sol y aire, favorecen la aparición de moho. También en esta han aparecido fisuras posiblemente provocadas por la filtración de agua y la oxidación de las armaduras de la cubierta, generando un aumento de volumen en ellas y provocando la rotura del recubrimiento de hormigón.

1. Ejecución de goterón en las molduras de la cubierta de la "Casa de Muñecas" y colocación de pieza de vierteaguas con goterón.
2. Sanear la zona mediante el raspado con cepillo de cerdas metálicas, eliminando el moho en las zonas que lo hubiera.
3. Analizar si el revestimiento se ha visto afectado, en este caso las manchas producidas son poco pronunciadas afectando solo a la pintura.
4. Pintar con pintura con silicatos, resistente a las inclemencias meteorológicas, a los mohos, alta durabilidad y permeabilidad al vapor de agua. Se darán dos manos de pintura.

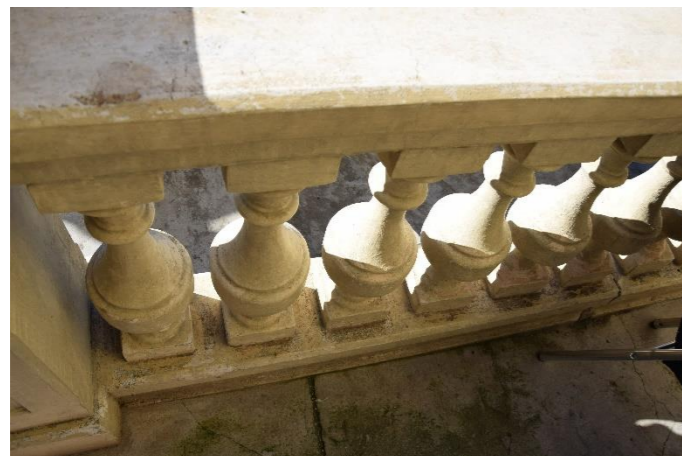
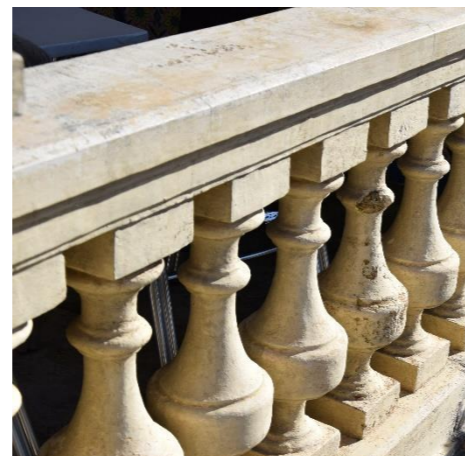
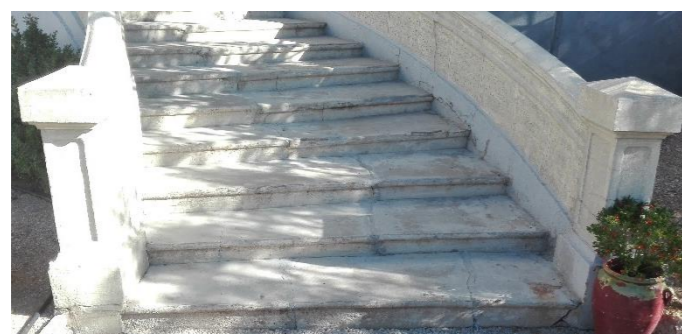
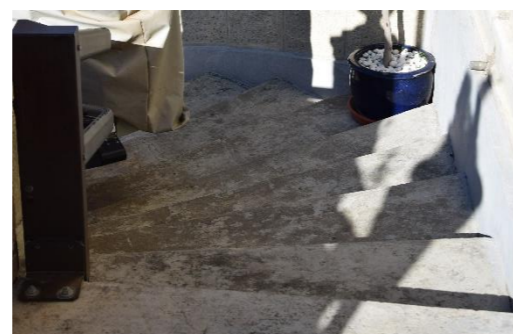
PA-05

En las balastradas se aprecia la pérdida material y de geometría, fisuras y presencia de microorganismos de forma generalizada. En el pavimento de la escalera principal se observa la erosión producida del acabado de pintura en la mayor parte de la superficie de esta, agrietamientos en los peldaños en sentido vertical, presencia de microorganismos, pérdida de material en los bordes del escalón.

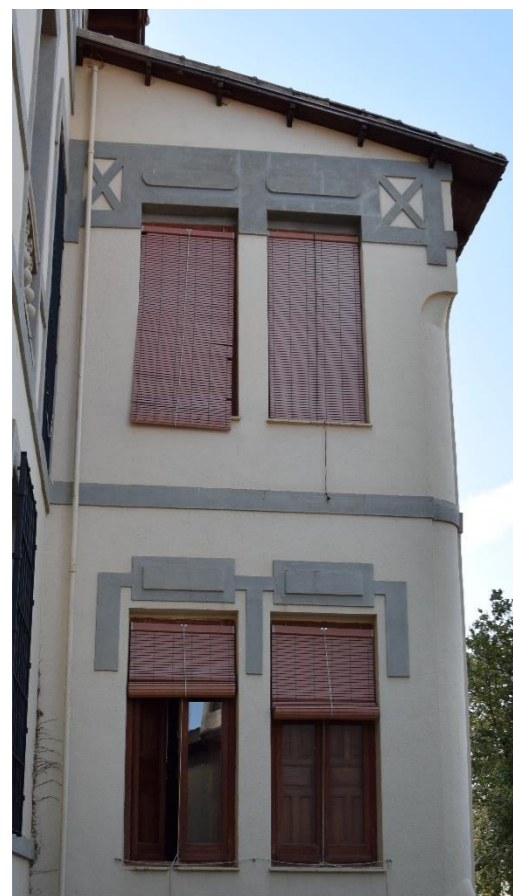
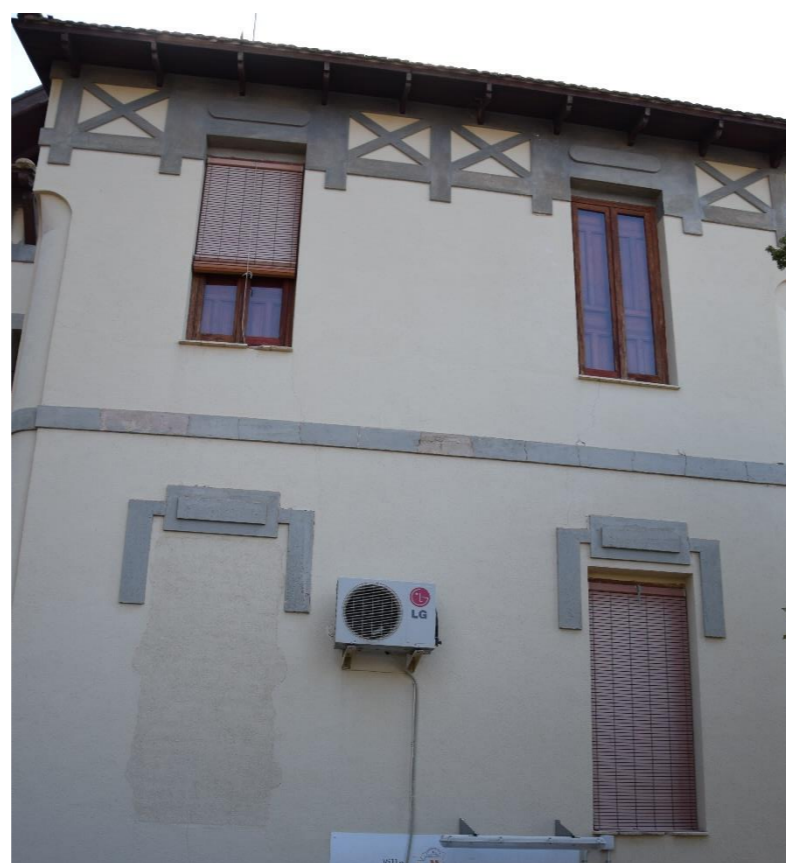
PA-10

En los vierteaguas, elementos salientes de la fachada, se produce en algunas piezas la rotura y desprendimiento de partes de estas y en otras se observan pequeñas erosiones. La pérdida de material y de su geometría ocurre en las piezas centrales.
